**RAPPORT VERKENNEND BODEMONDERZOEK**  
**conform NEN 5740**  
Oude Almeloseweg 78 - Borne

*Locatie:*  
Oude Almeloseweg 78  
7622 CZ Borne

Projectcode: 19034810

Rapportagedatum: 15 juli 2019

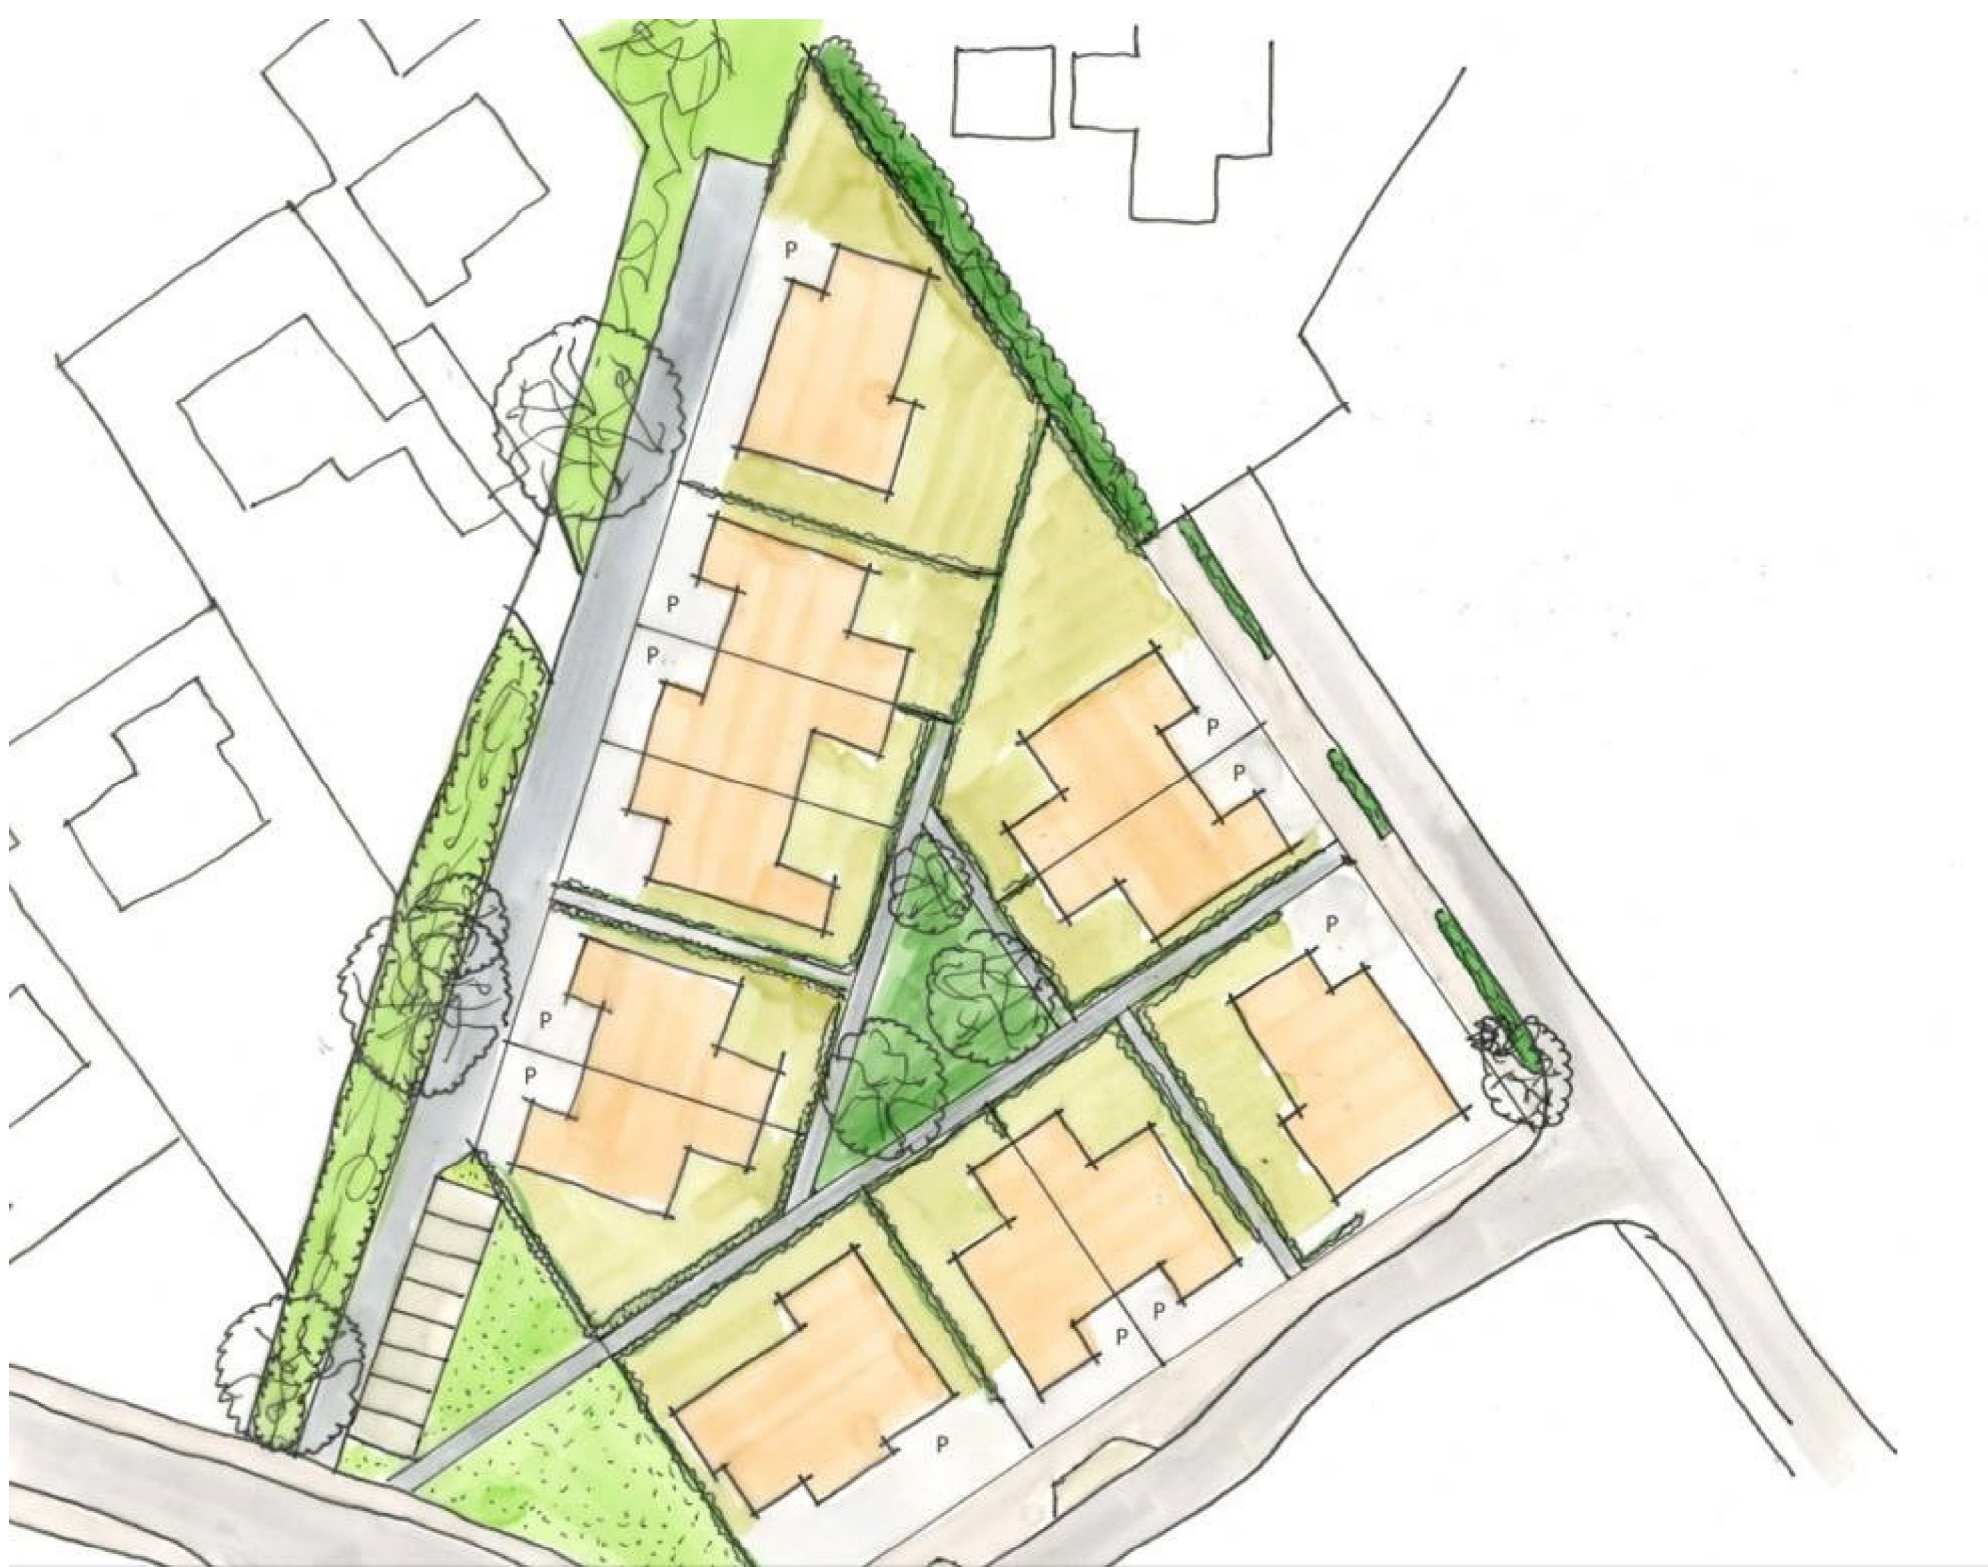
In bijlage I is de regionale ligging van de locatie weergegeven en zijn tevens twee situatieschetsen opgenomen. De eerste is een schets van de toekomstige situatie en op de tweede schets zijn de boorlocaties weergegeven.

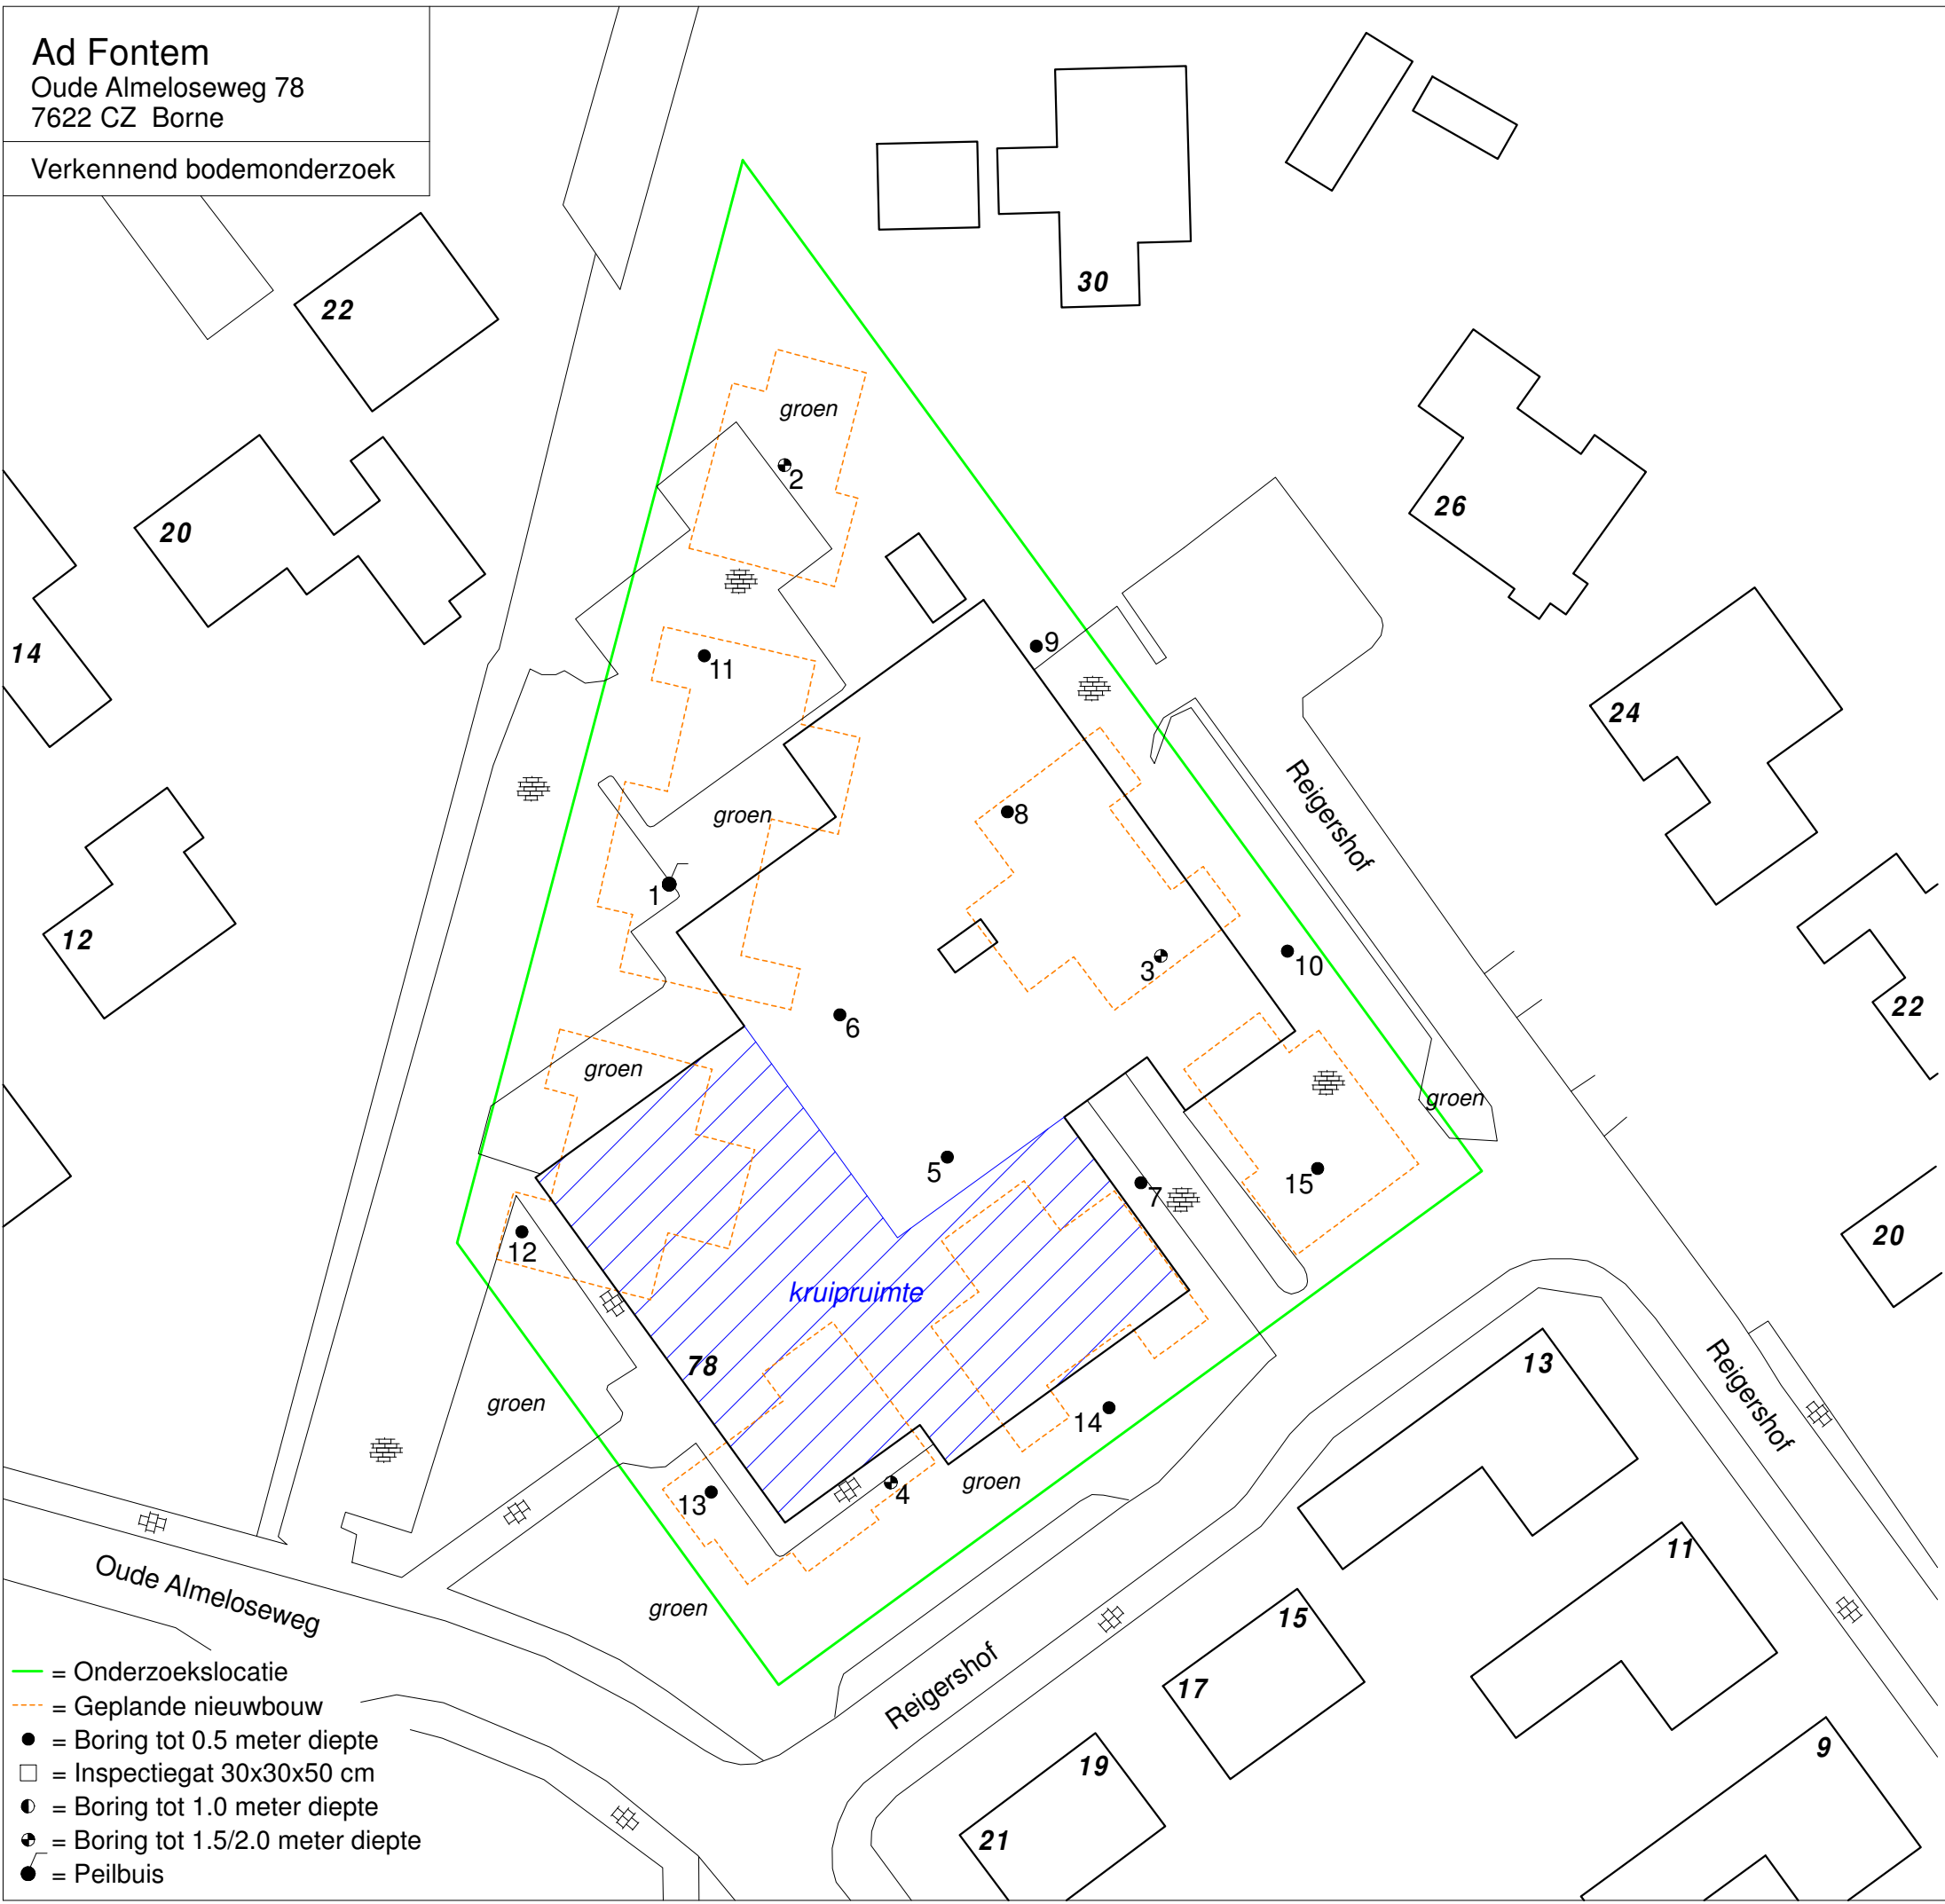
Verkennend bodemonderzoek

Er zijn op 26 juni en 1 juli 2019 in totaal 15 boringen verricht met behulp van een Edelmanboor, waarvan er 4 zijn doorgezet tot 2.0 m-mv of tot het grondwaterniveau. Ten behoeve van het grondwateronderzoek is één diepe boring doorgezet in de diepere ondergrond en afgewerkt tot peilbuis (peilbuis 1). De situering van de monsterpunten is weergegeven op de situatieschets van bijlage I.

- = Onderzoekslocatie
- - - = Geplande nieuwbouw
- = Boring tot 0.5 meter diepte
- = Inspectiegat 30x30x50 cm
- = Boring tot 1.0 meter diepte
- = Boring tot 1.5/2.0 meter diepte
- = Peilbuis

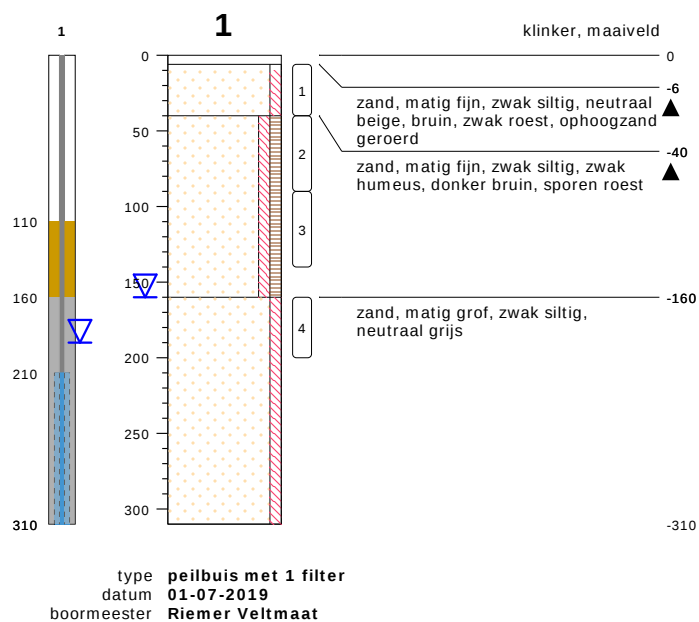
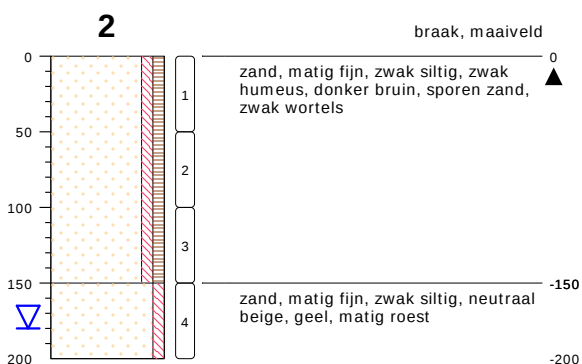
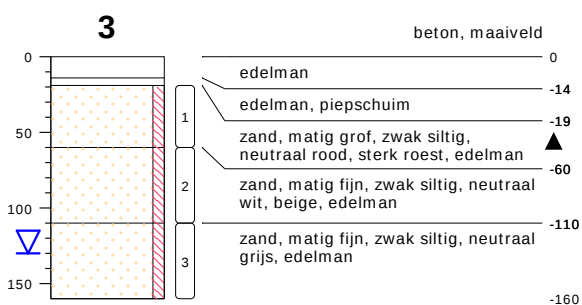
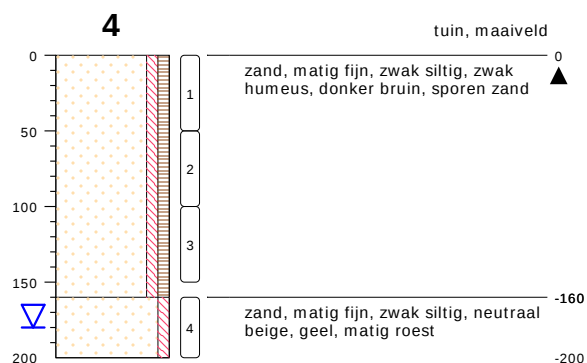
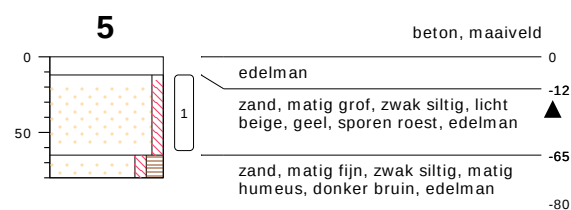
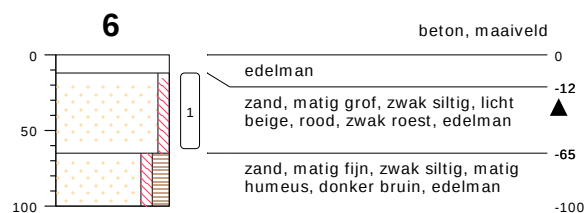
Bijlage II  
Boorstaten

type **grondboring**  
datum **01-07-2019**  
boormeester **Riemer Veltmaat**

type **grondboring**  
datum **26-06-2019**  
boormeester **Riemer Veltmaat**

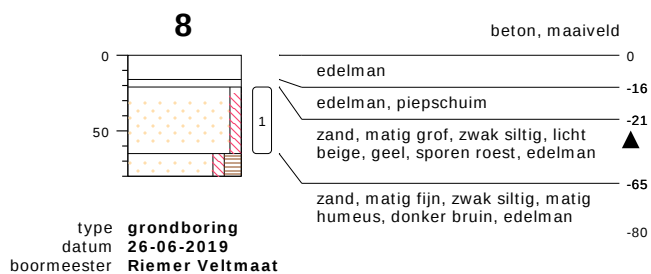
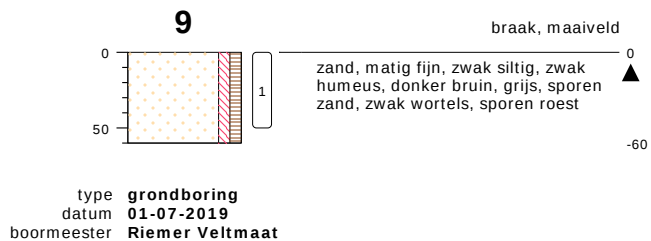
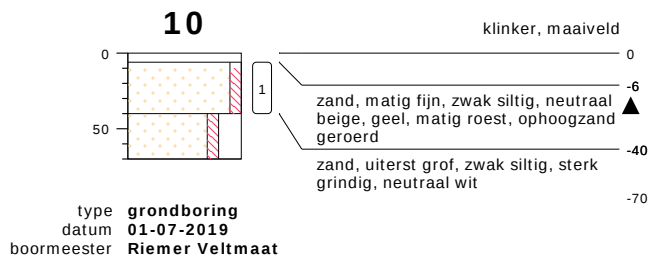
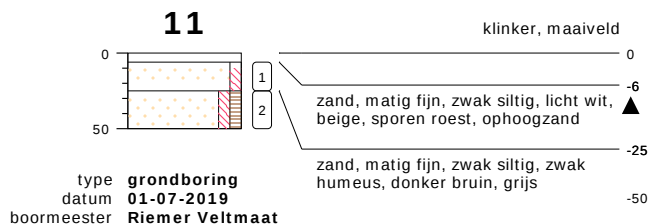
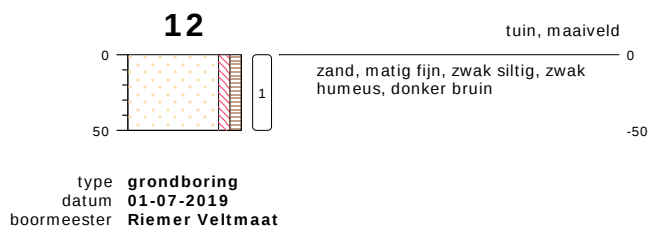
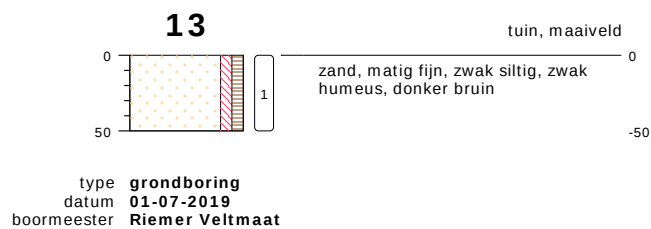
## bodemprofielen schaal 1:50

Tijdens de boorwerkzaamheden is de bodemopbouw beschreven en is de grond zintuiglijk beoordeeld op eventuele aanwezigheid van verontreinigingen. De boorbeschrijvingen zijn weergegeven in bijlage II.

De bodemopbouw ter plaatse van de onderzoekslocatie is globaal als volgt: tot circa 1.5 meter min maaiveld (m-mv) is voornamelijk matig fijn, zwak siltig en zwak humeus zand aangetroffen. Tot einde boordiepte (3.1 m-mv) bestaat de bodem uit matig grof zwak siltig zand. In de ondergrond zijn roesthoudende lagen aangetroffen. Er zijn geen bodemvreemde materialen waargenomen, die zouden kunnen duiden op de aanwezigheid van een bodemverontreiniging. Door de veldwerker zijn visueel geen asbestverdachte materialen waargenomen op het maaiveld of in de bodem.

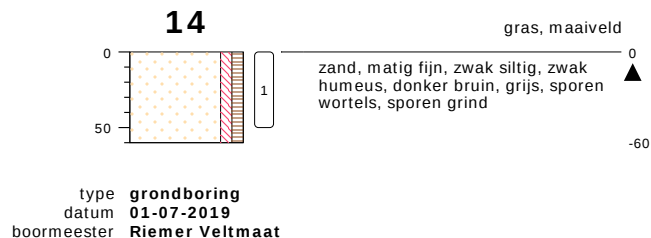
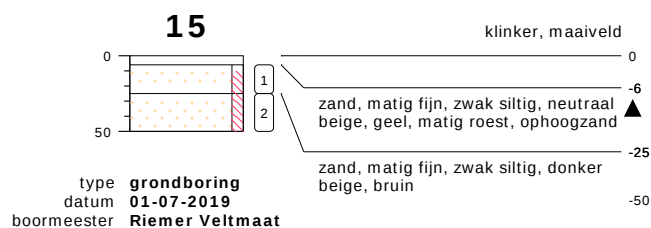
## bodemprofielen schaal 1:50

onderzoek **Oude Almloseweg 58 - Borne**  
projectcode **19034810**  
datum **12-07-2019**  
getekend conform **NEN 5104**  
pagina **1 van 3**
