Onderwerp: **verkennend milieukundig bodemonderzoek volgens  
NEN 5740+A1 Veldovenweg tussen nr. 26A te Borne**

Projectnummer: **21-M10008**

Opdrachtgever: **BJZ.nu**

Datum: **09 september 2021**

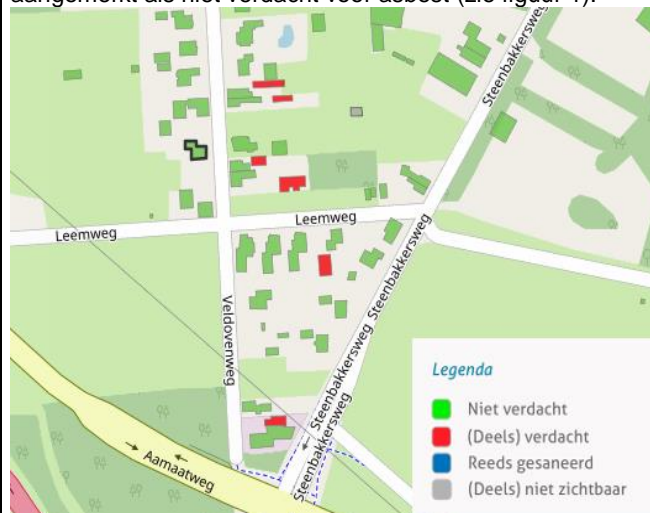
figuur 1: asbestdakenkaart provincie Overijssel

De daken van de gebouwen grenzend aan de onderzoekslocatie worden op de asbestdakenkaart van de provincie Overijssel aangemerkt als niet verdacht voor asbest (zie figuur 1).
