**Actualiserend bodemonderzoek
deelgebied Beekdal – Boswonen
in de Bornsche Maten in Borne**

**Gemeente Borne
Postbus 200
7620 AE BORNE**

205998-10/R01

3 juni 2016

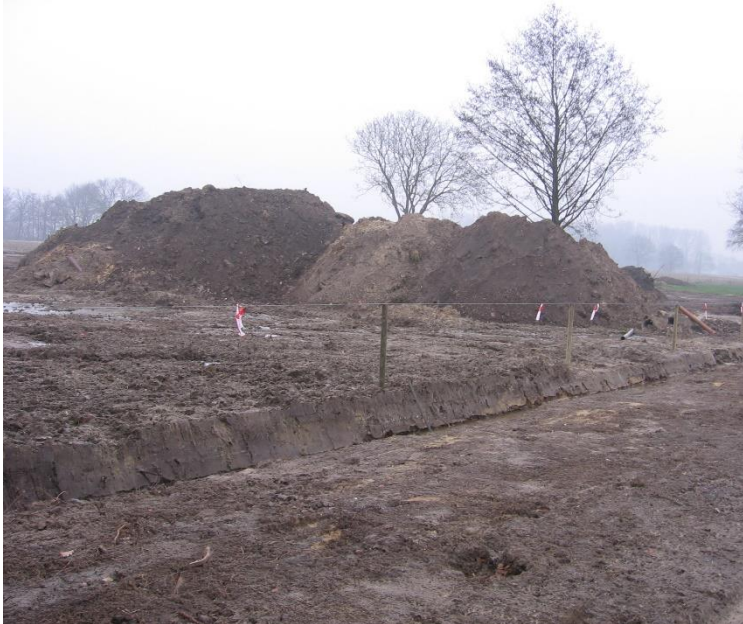
Figuur 2: Gronddepots opslagterrein TWW

- op het zuidwestelijk terreindeel (ten zuiden van de Hemmelhorst) zijn begroeide gronddepots waargenomen. Op het opslagterrein van Twentse Weg- en Waterbouw zijn ook gronddepots waargenomen.

Op verzoek van de gemeente Borne heeft voornamelijk geen onderzoek plaatsgevonden ter plaatse van de locaties met asbestdaken, opslag van asbestverdacht materiaal en de grondwal. De kwaliteit van de gronddepots is na overleg niet onderzocht.

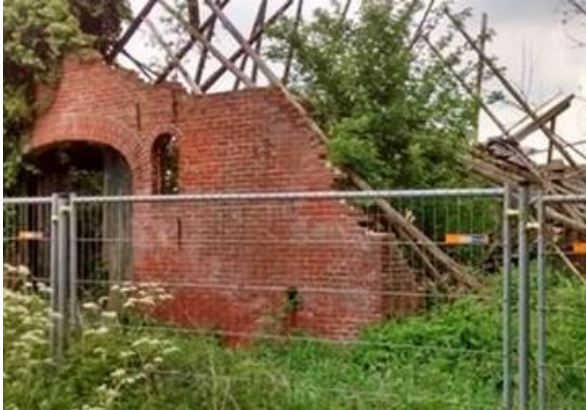
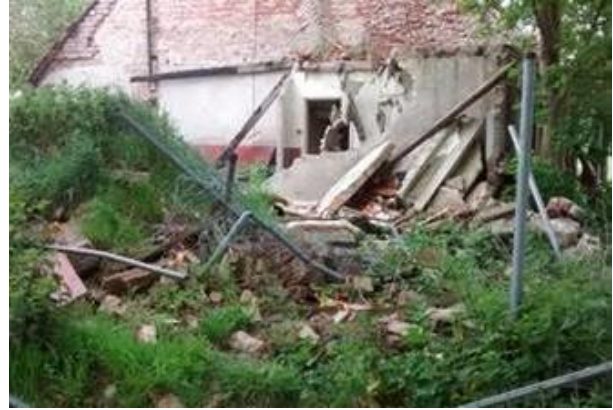
Figuur 3: Situatie 2^e Hemmelhorst 2

- op het maaiveld aan de 2^e Hemmelhorst 2 is sloopafval (puin, asbestverdachte materiaal) waargenomen. De grond bevat plaatselijk puinsporen.

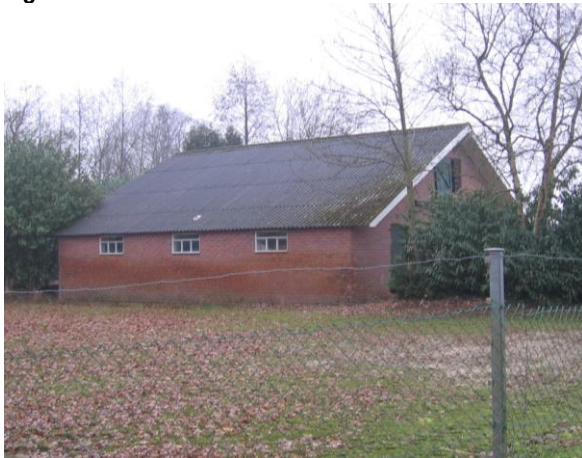
Figuur 4: Asbestverdacht dak

- er zijn asbestverdachte daken zonder regengoten waargenomen;
- er is een grondwal (ca. 40 meter lang en 4 meter breedte) en vijver aanwezig.

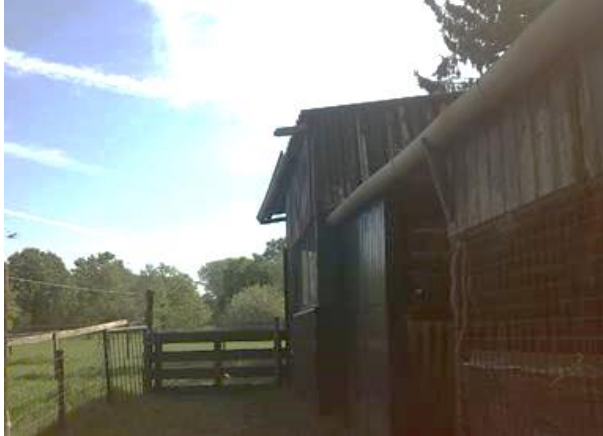
Figuur 6: Asbestverdacht dak

- er zijn asbestverdachte daken zonder regengoten waargenomen;
- een opslag van asbest golfplaten op het maaiveld is waargenomen.

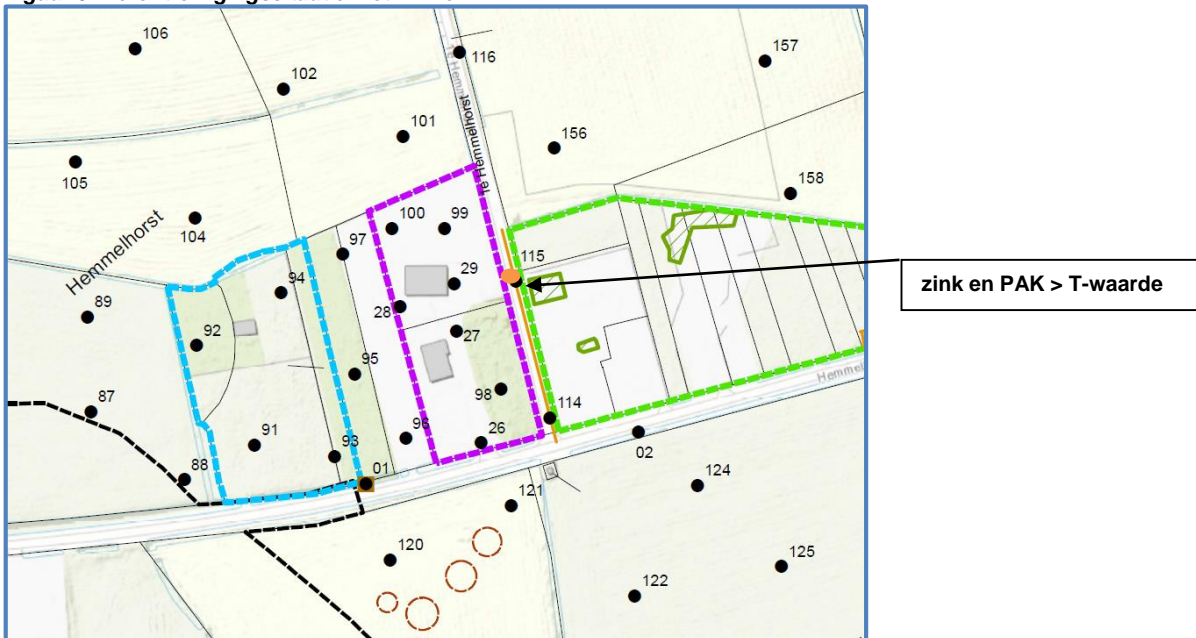
Figuur 9: Verontreinigingssituatie met zink en PAK

1e Hemelhorst / slootdemping (boring 115): de sterk puinhoudende grond met sporen kolengruis is matig verontreinigd met zink en PAK.
