**Verkennend
bodemonderzoek en
infiltratie-advies**

Van Speykplein 9 te Borne

9 juli 2014

20140978/MVOP

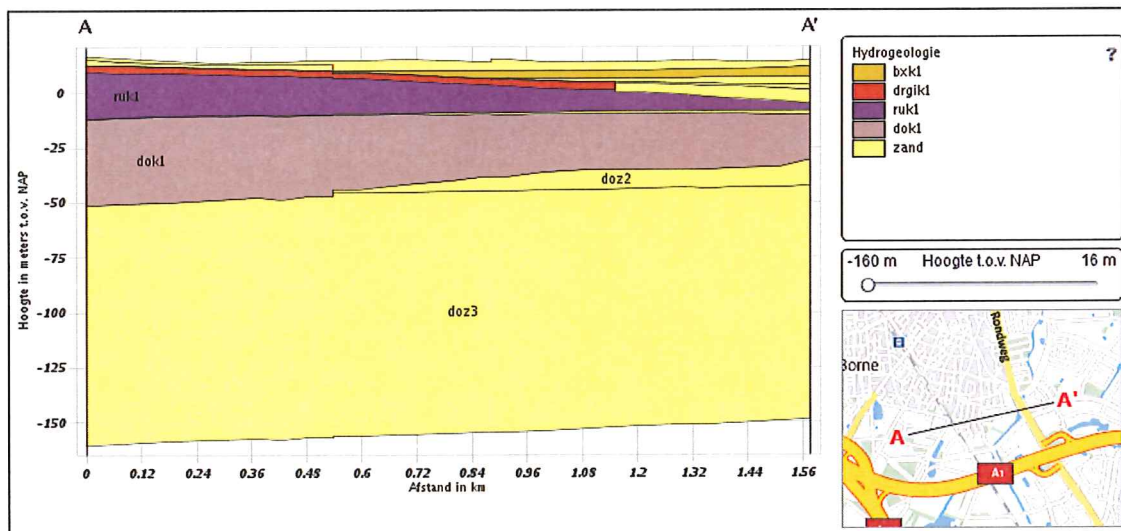
Figuur 4.1: Dwarsdoorsnede regionale bodemopbouw

In onderstaande tabel is schematisch de regionale bodemopbouw in de omgeving van het Van Speykplein weergegeven. Een dwarsdoorsnede van de regionale bodemopbouw is opgenomen in figuur 4.1.

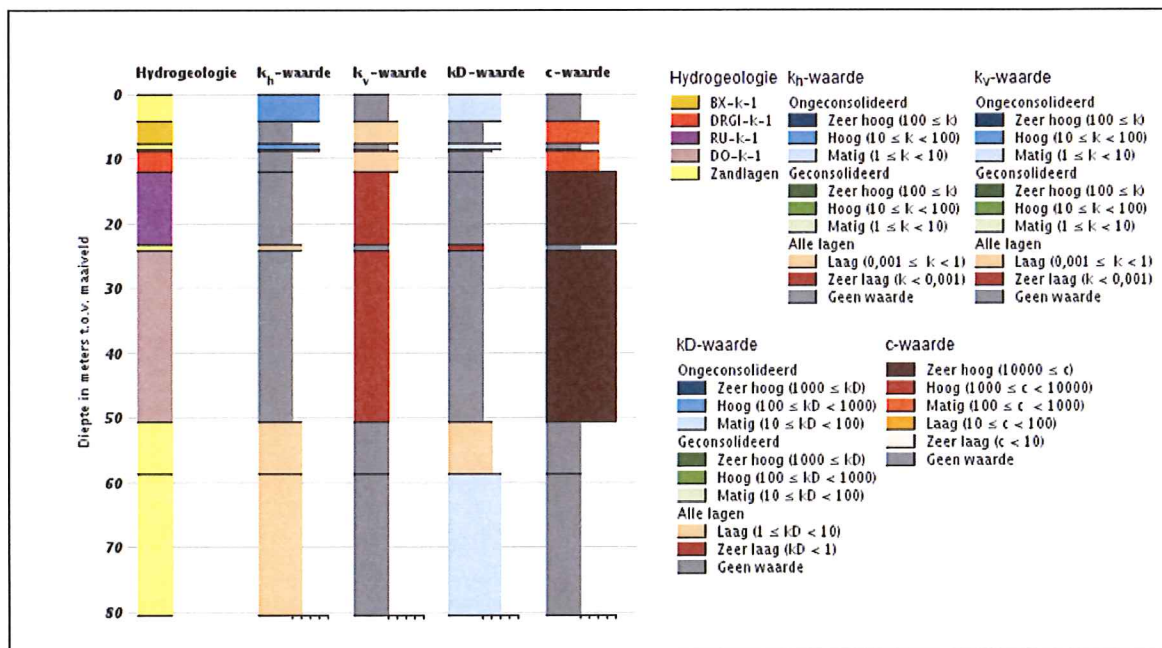
Figuur 4.3: Doorlatendheid TNO boringen

De regionale doorlatendheid is afgeleid uit het REGIS-loket van TNO (bron: <http://www.dinoloket.nl/>). Op basis van de gegevens uit het REGIS-loket boring blijkt de horizontale doorlatendheid van de deklaag tot circa 5 m-mv wordt geclassificeerd in de klasse 'hoog', namelijk tussen de 10 en 100 m/d (zie figuur 4.3).

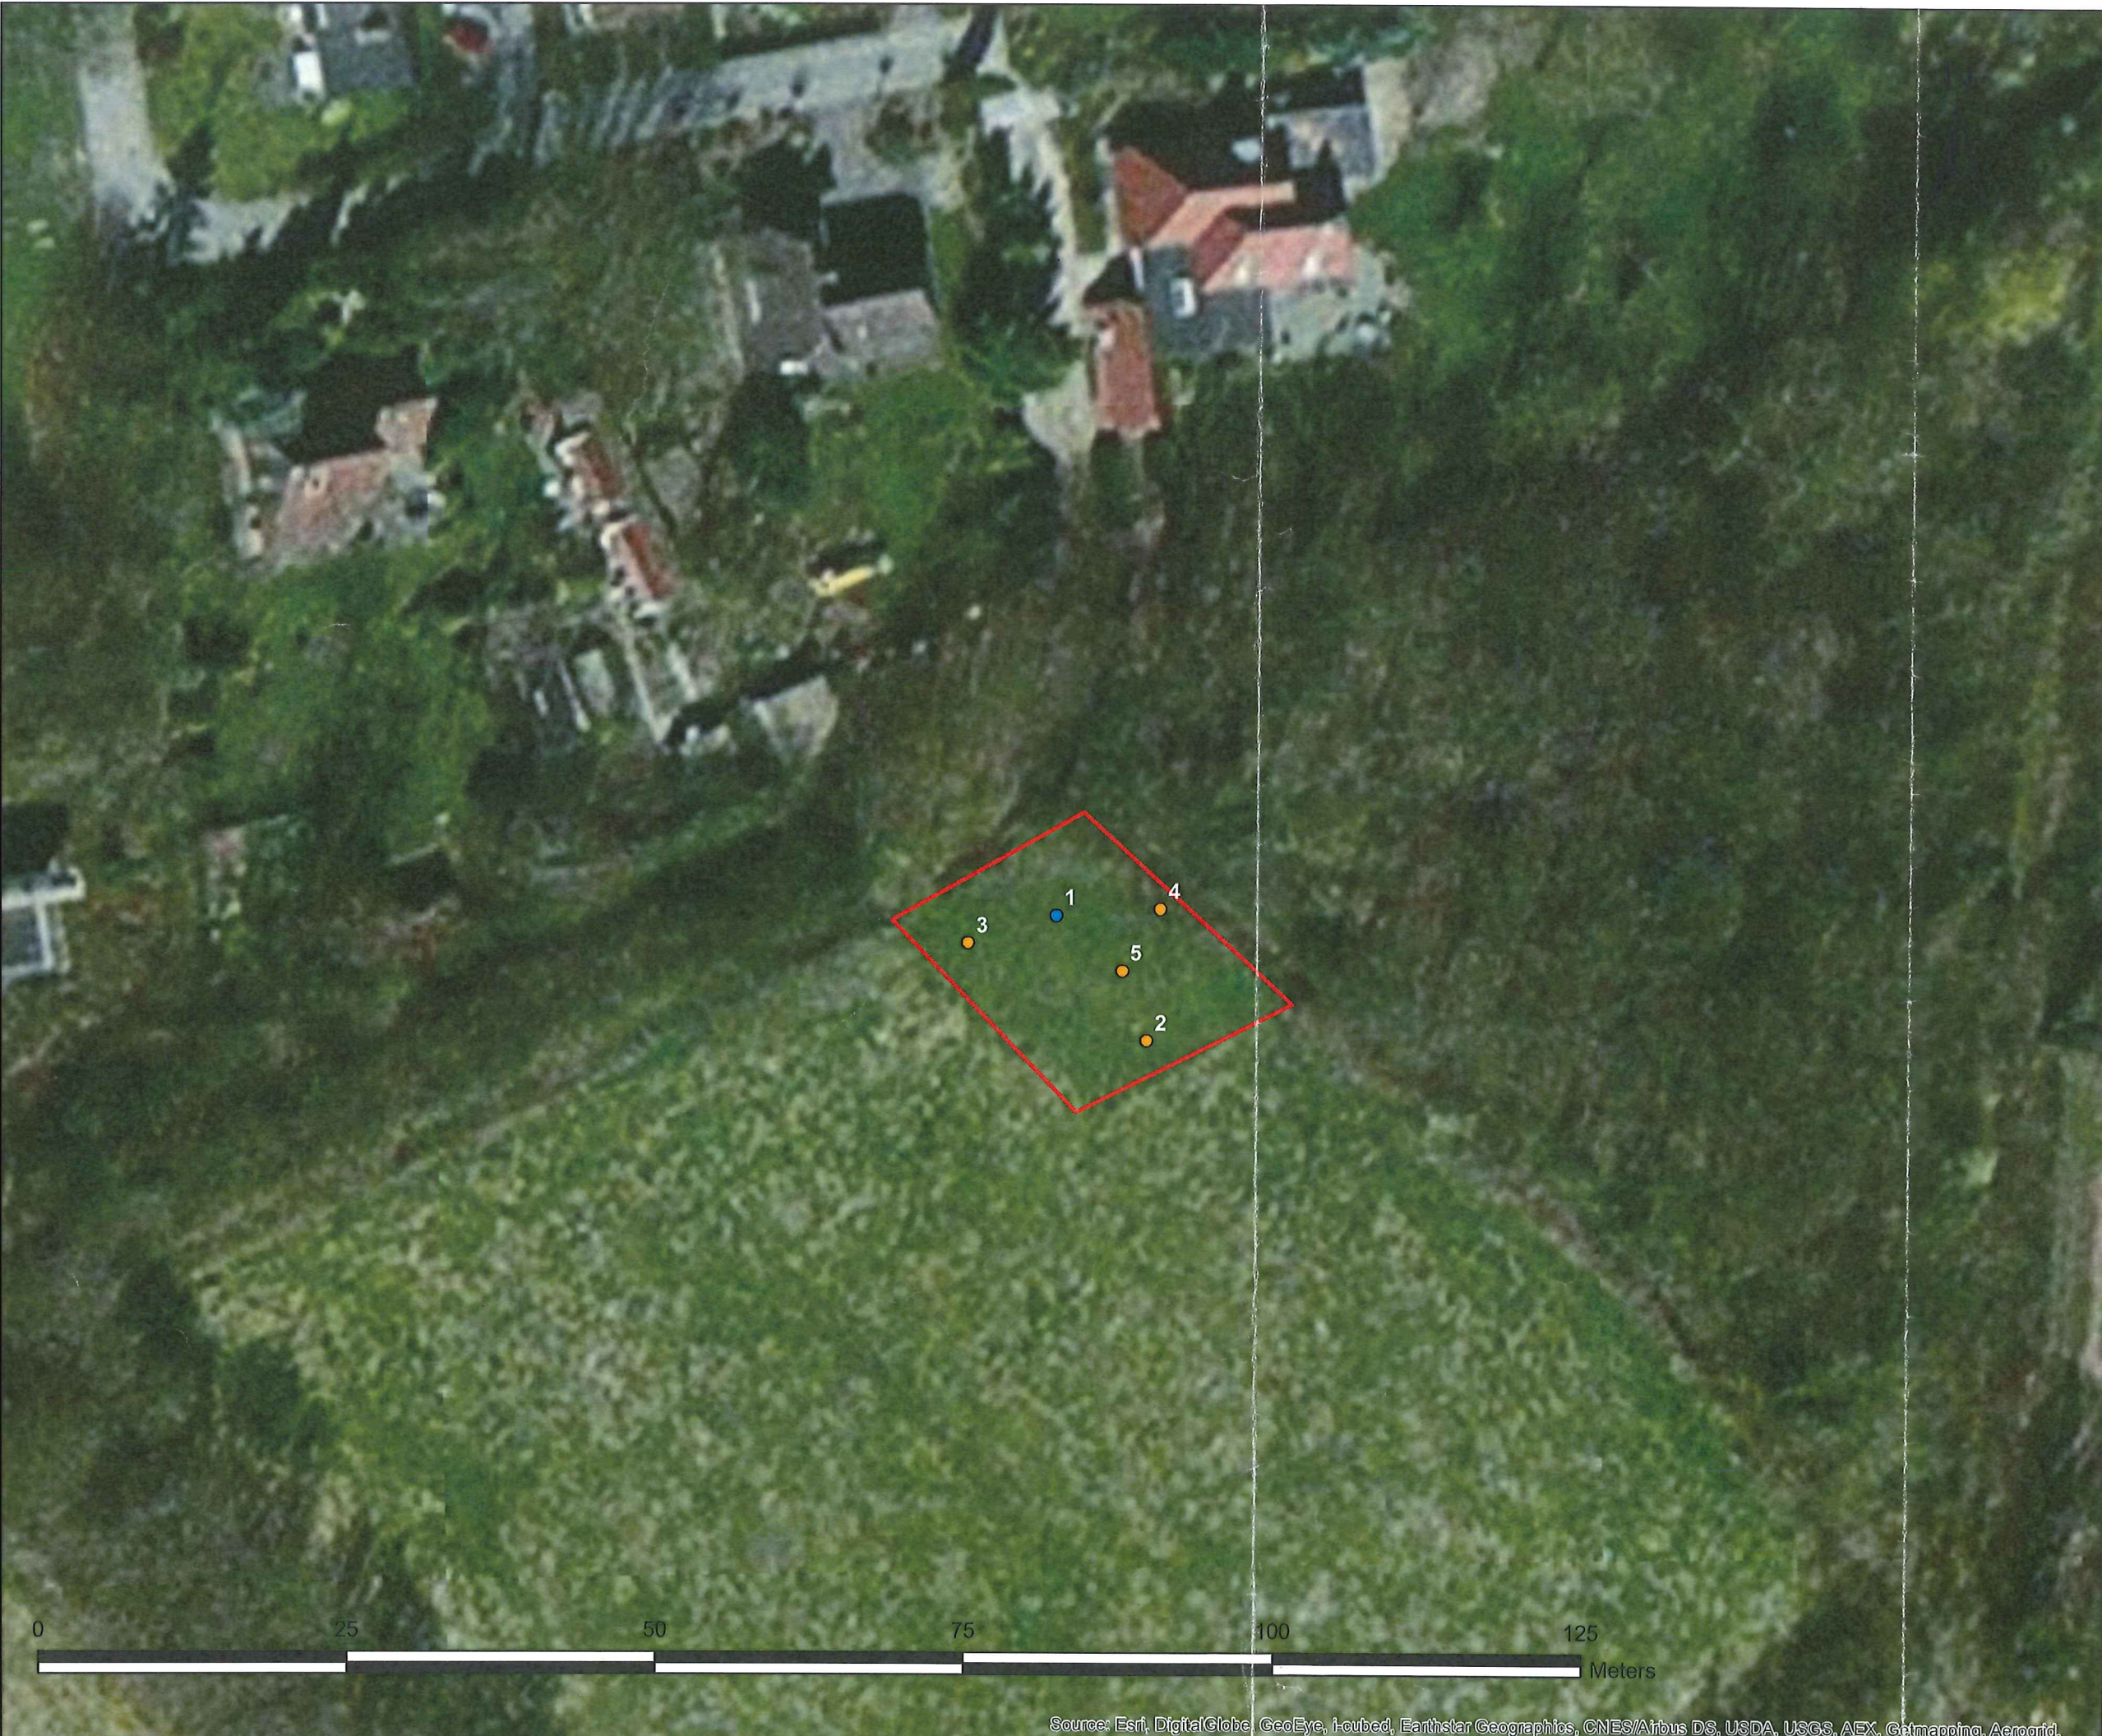
Omschrijving:
Situatietekening

De situering van de boringen is weergegeven in bijlage 1.3.

- Legenda**
- Peilbuis
 - Boringen
 - Onderzoeklocatie
