## **ContrALL Projectrealisatie BV**

**Verkennd bodemonderzoek op de locatie  
aan de Hessenweg, nabij nr. 25 te Dalfsen**

*Projectnummer: 191085/dh/sh*

*Datum: 6 maart 2020*

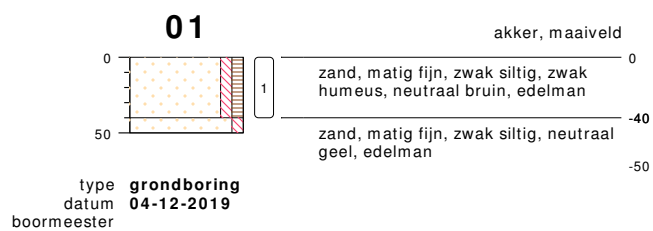
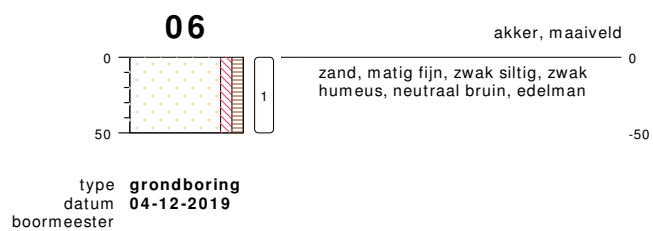
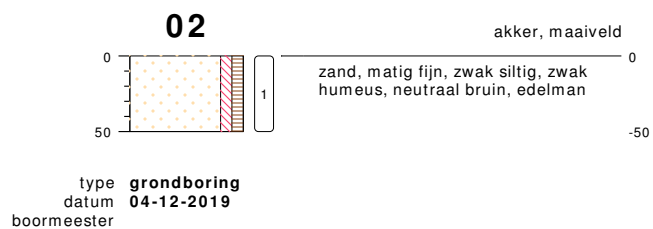
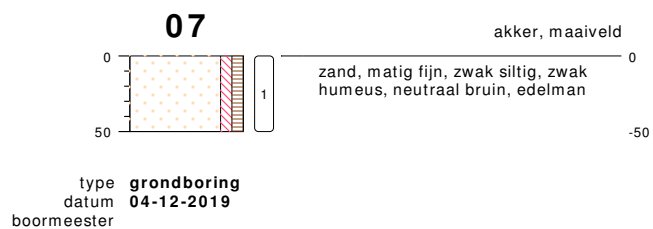
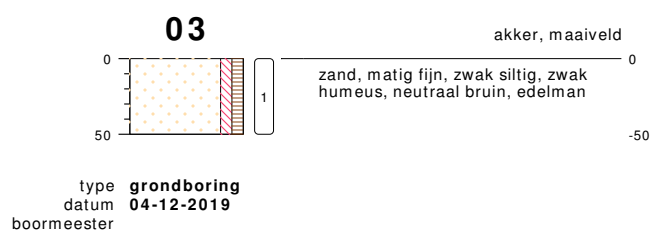
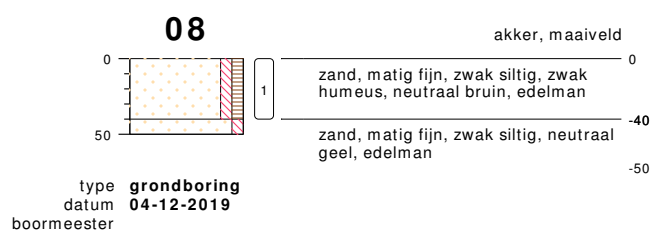
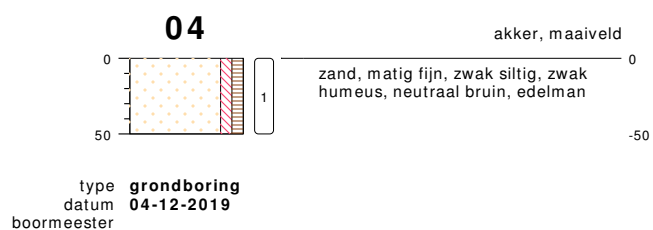
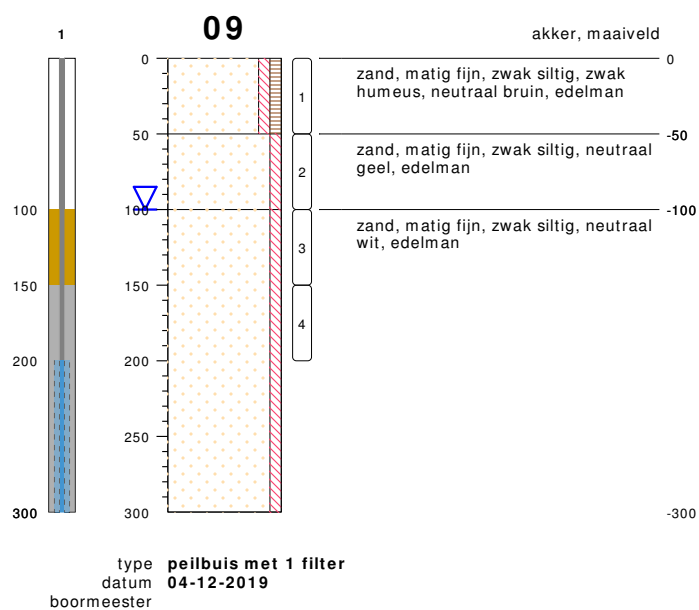
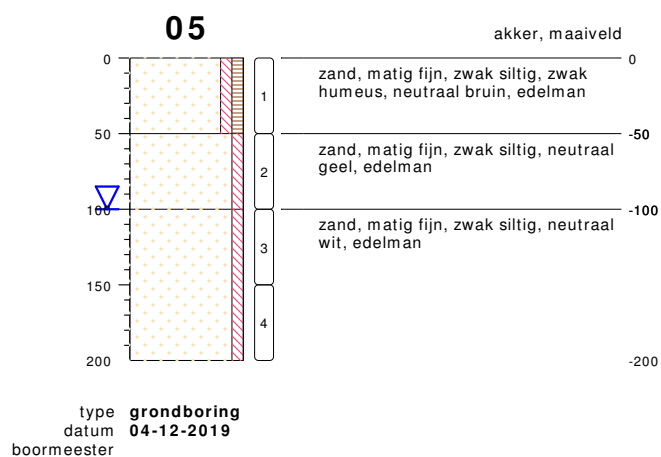
## bodemprofielen schaal 1:50

In het veld zijn de fysische bodemeigenschappen per monsterpunt en bodemlaag beschreven. De beschrijvingen van de bodemprofielen zijn opgenomen in bijlage 2, en samengevat in tabel 5.

<i>hoofdnaam</i>	<i>toevoeging</i>
0,0 - 0,5	zand, matig fijn	zwak siltig, zwak humeus
0,5 ~ 3,0	zand, matig fijn	zwak siltig
grondwaterstand: circa 1,0 m-mv

onderzoek **NEN Hessenweg nabij nr 25 Dalfsen**  
projectcode **191085**  
datum **04-12-2019**  
getekend conform **NEN 5104**  
pagina **1 van 3**

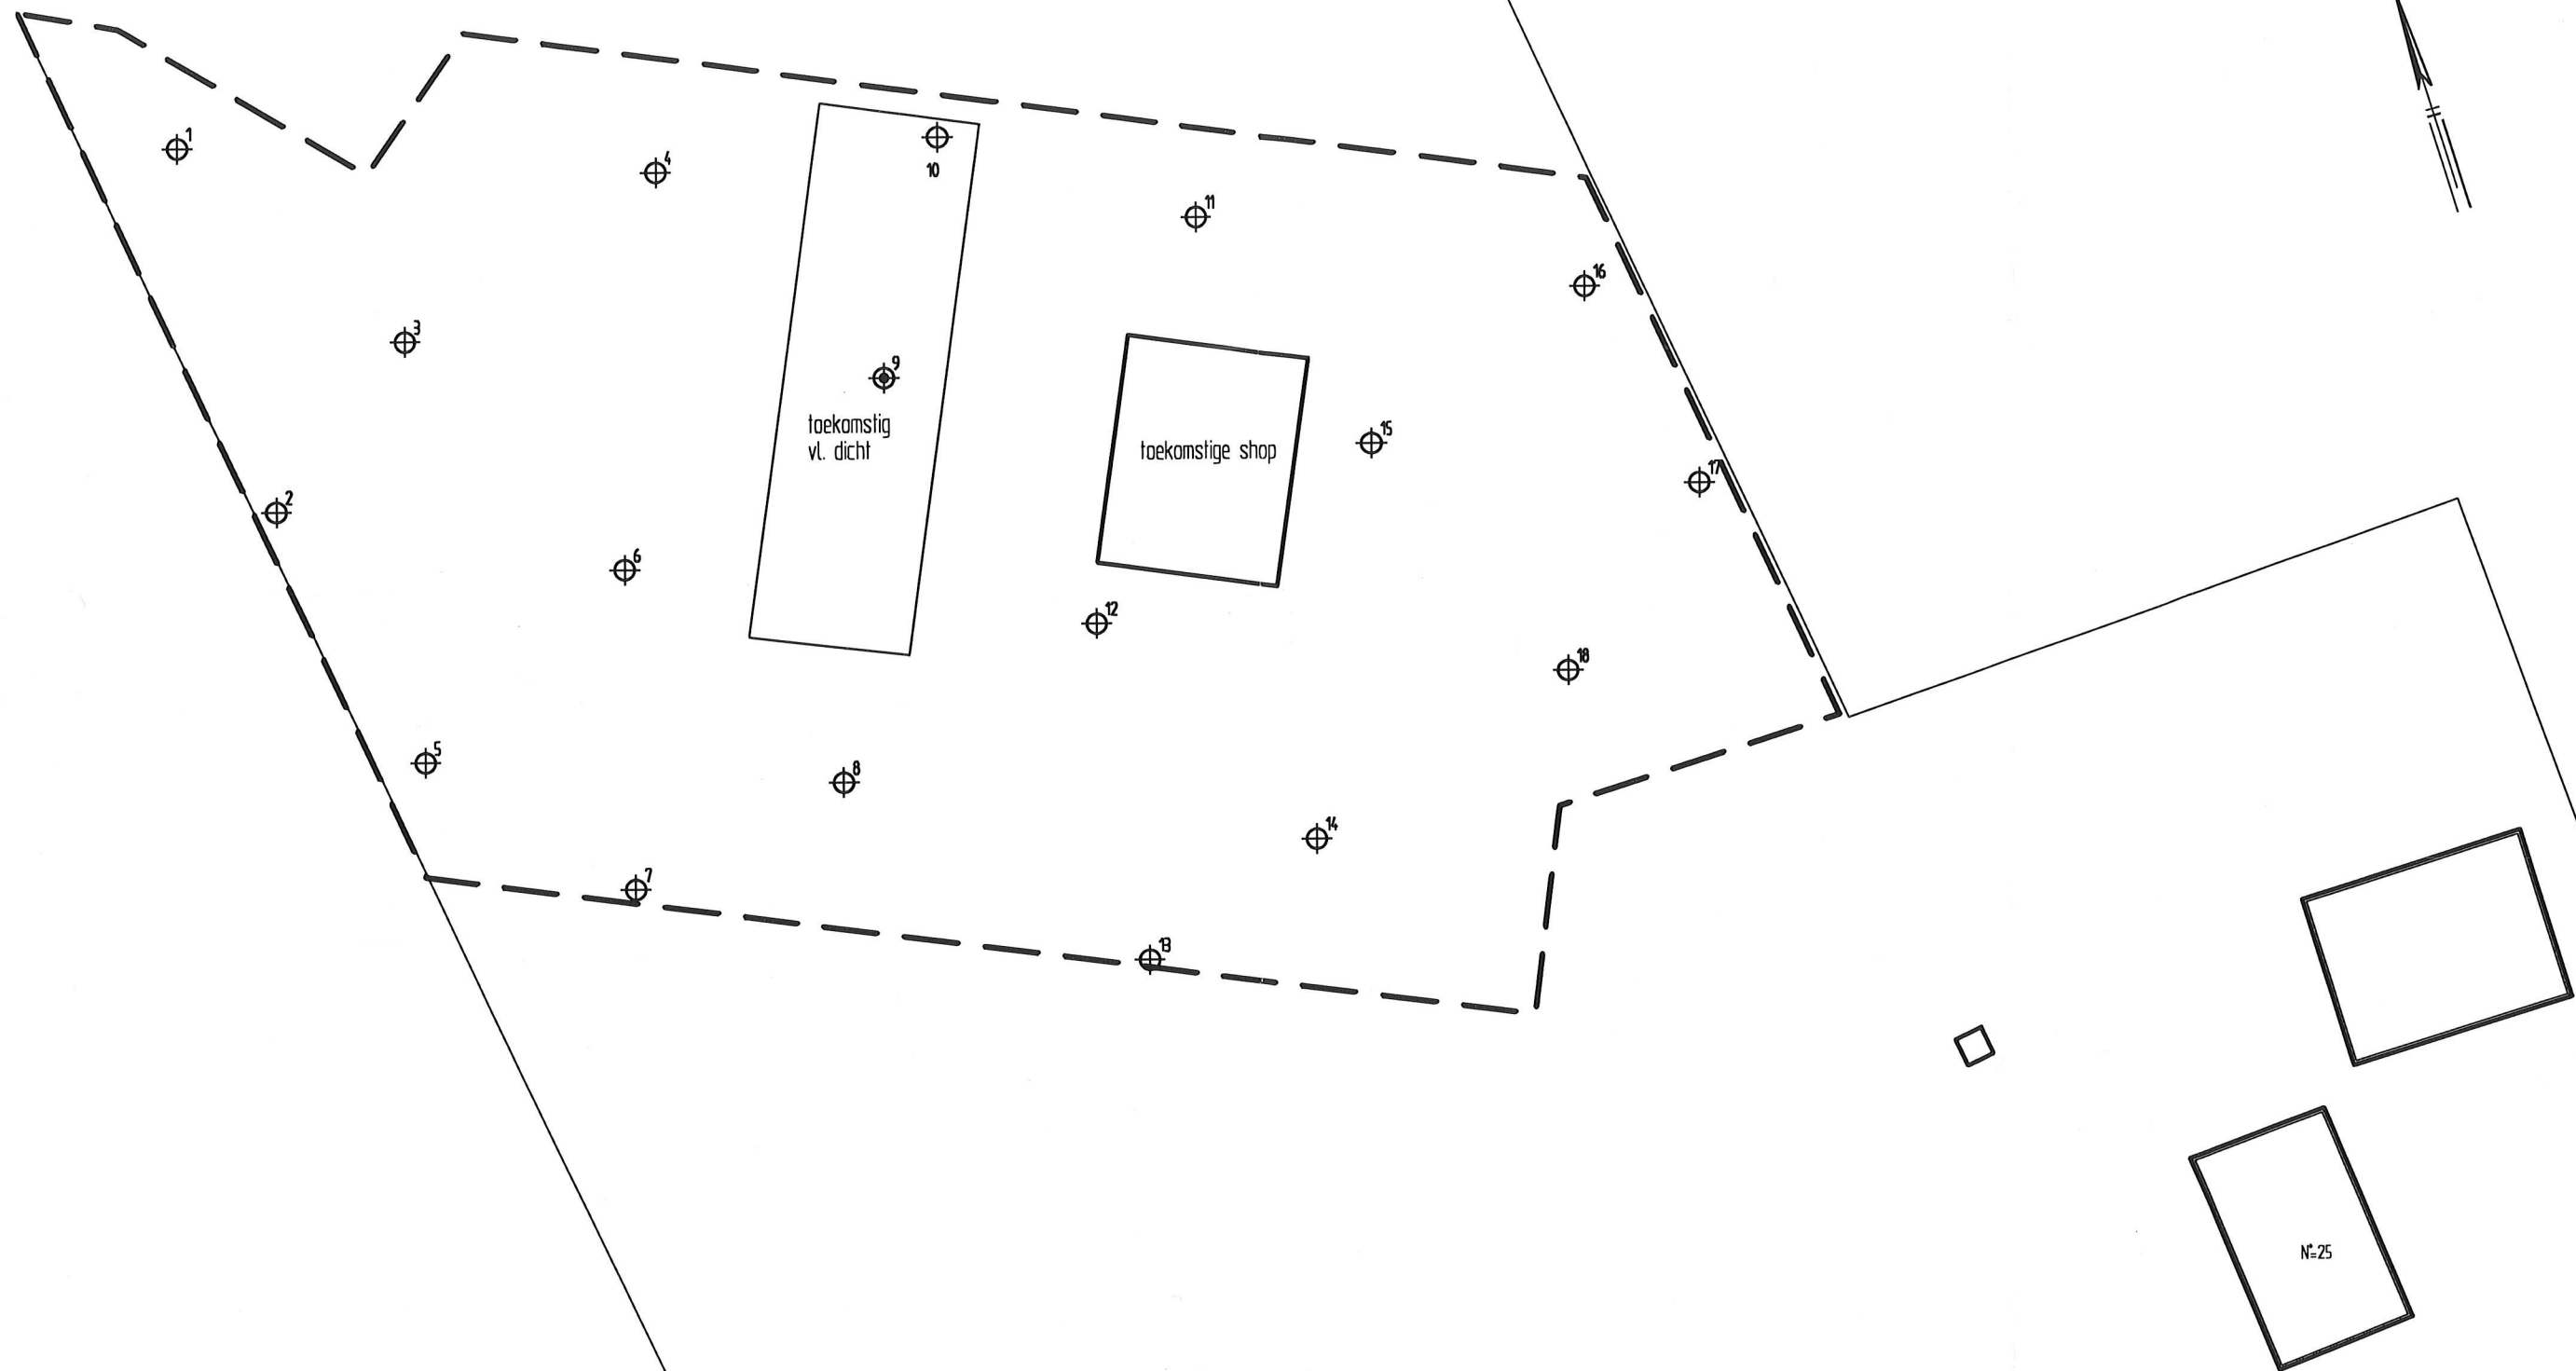
TEKENING 1-1

Het veldonderzoek is uitgevoerd op 4 en 23 december 2019 door de gecertificeerde medewerkers en van Hunneman Milieu-Advies Raalte BV. Voor het onderzoek zijn 18 handboringen uitgevoerd (1 t/m 18), waarvan 1 boring is afgewerkt als peilbuis. De maximale boordiepte bedraagt 3,0 m-mv. Voor de situatie van de boringen en peilbuis verwijzen wij naar tekening 1-1.

Situatie met boringen en peilbuis

De onderzoekslocatie is gesitueerd ten noordwesten van de Hessenweg 25 te Dalfsen en staat kadastraal bekend als: *gemeente Dalfsen, sectie N, nummer 968*. Het voornemen bestaat om op de locatie een tankstation te realiseren. De onderzoekslocatie heeft een oppervlakte circa 5.900 m<sup>2</sup> en is in gebruik als bouwland. Voor de inrichting van het terrein verwijzen wij naar tekening 1-1.
