Verkendend bodemonderzoek
Muldersweg te Oudleusen (gemeente Dalfsen)

projectnaam Verkendend bodemonderzoek Muldersweg te Oudleusen (gemeente Dalfsen)
projectnummer 141423
kenmerk R-PTW/1677
opdrachtgever Gemeente Dalfsen
postadres Postbus 35
7720 AA Dalfsen
contactpersoon mevrouw L. van Dam

datum 29 augustus 2014

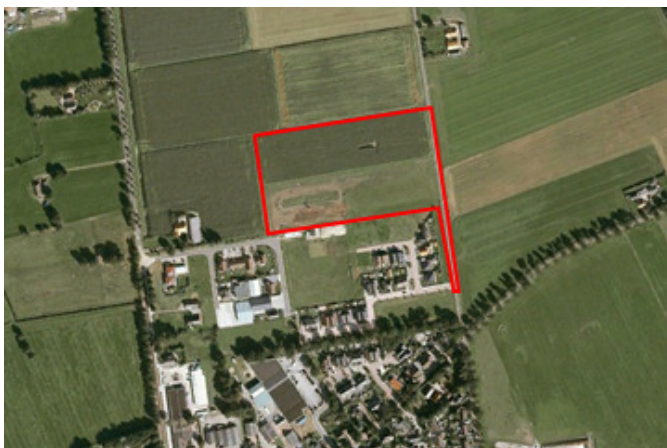
Het plangebied is gelegen in het buitengebied van de gemeente Dalfsen, grenzend aan de noordzijde van de kern Oudleusen. Het plangebied wordt ontsloten middels de Muldersweg en is in gebruik als agrarische grond. Navolgende afbeelding geeft de situering van het plangebied weer.
