□ □ □ **VAN DER LINDE ARCHITECTEN**  
Privé. Zakelijk. Interieur.

project:  
Erve 't Kromhof

werknummer  
23-4323

fase:  
VO-03

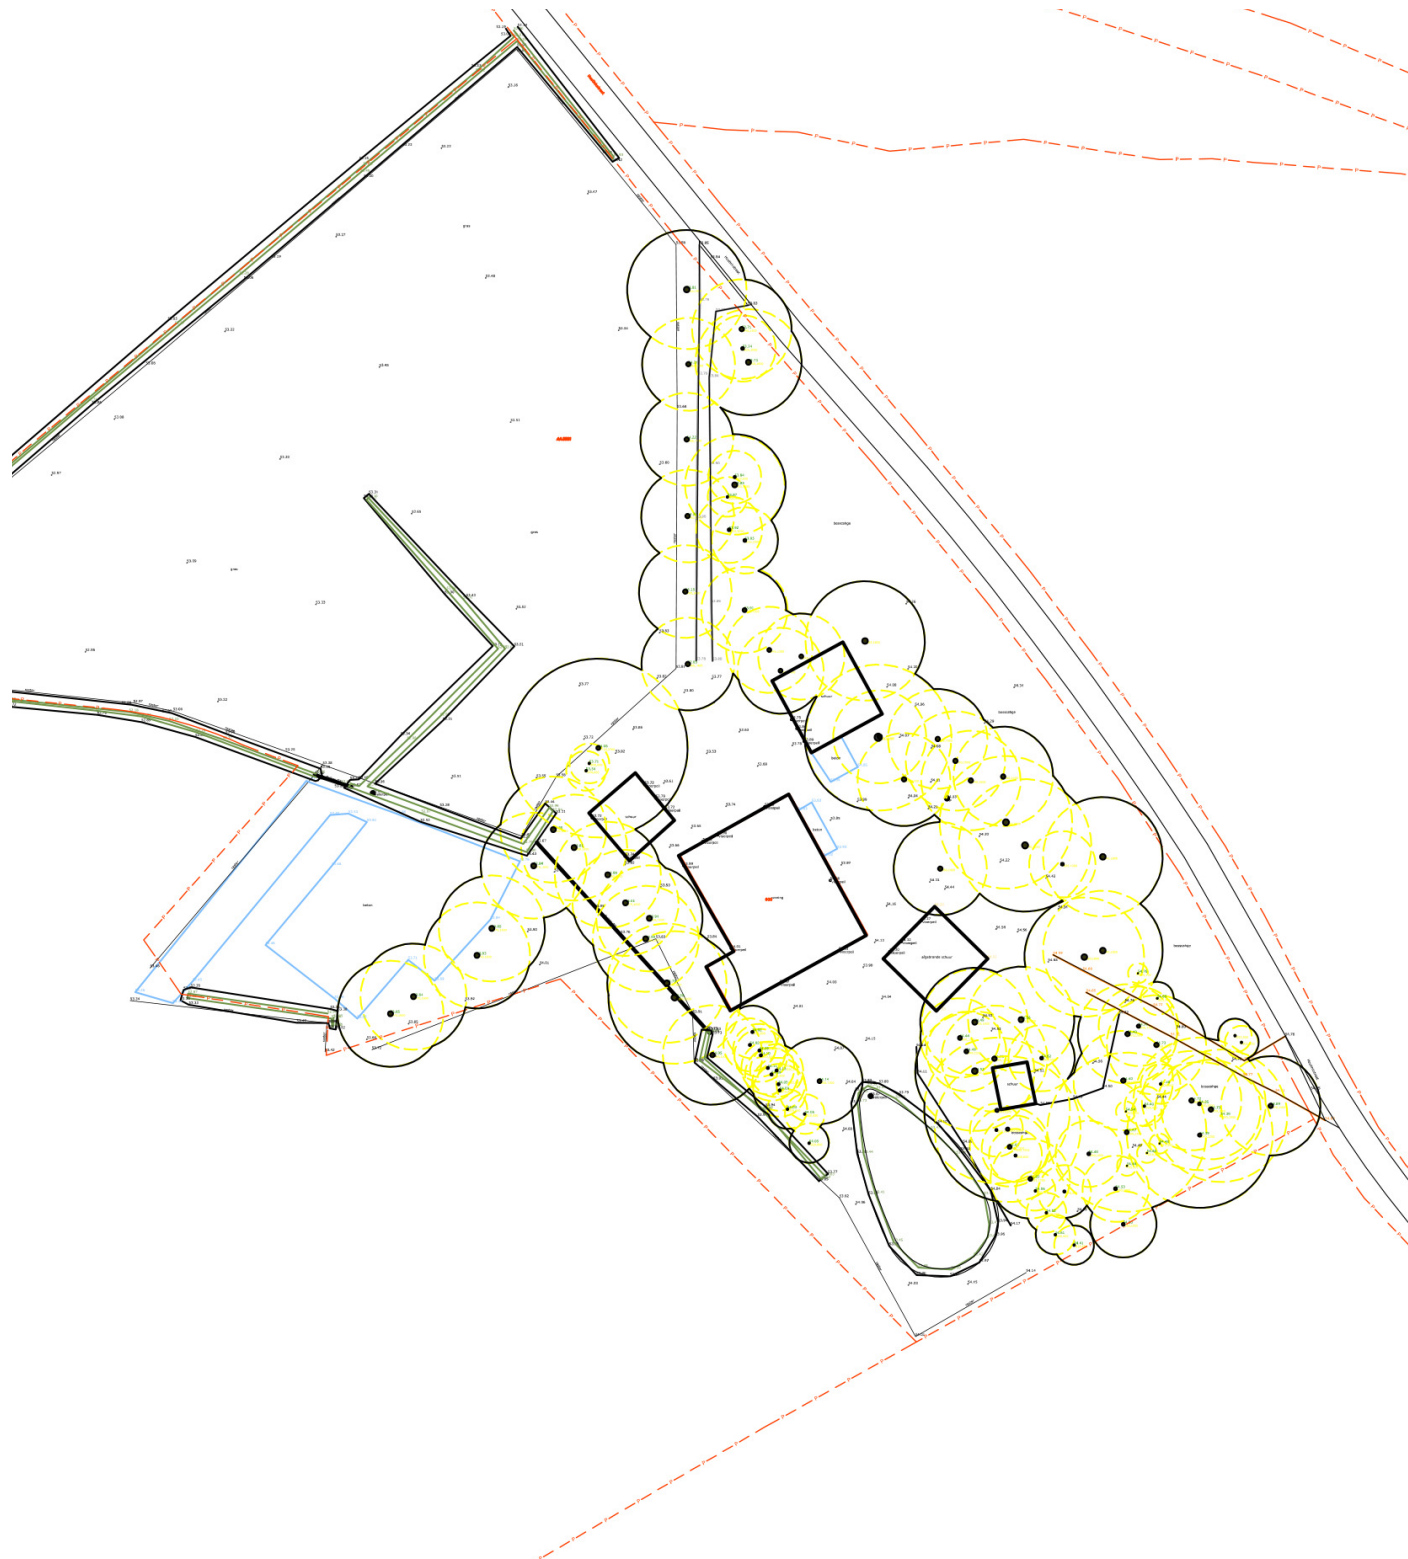
Het historisch erf is digitaal ingemeten. Hierbij zijn de bestaande waardevolle elementen nauwkeurig in kaart gebracht waaronder de terrienhogtes, kroonprojecties van bestaande bomen, erfverhardingen, sloten, de waterpoel en de bebouwing.

Inmeting van de bestaande situatie

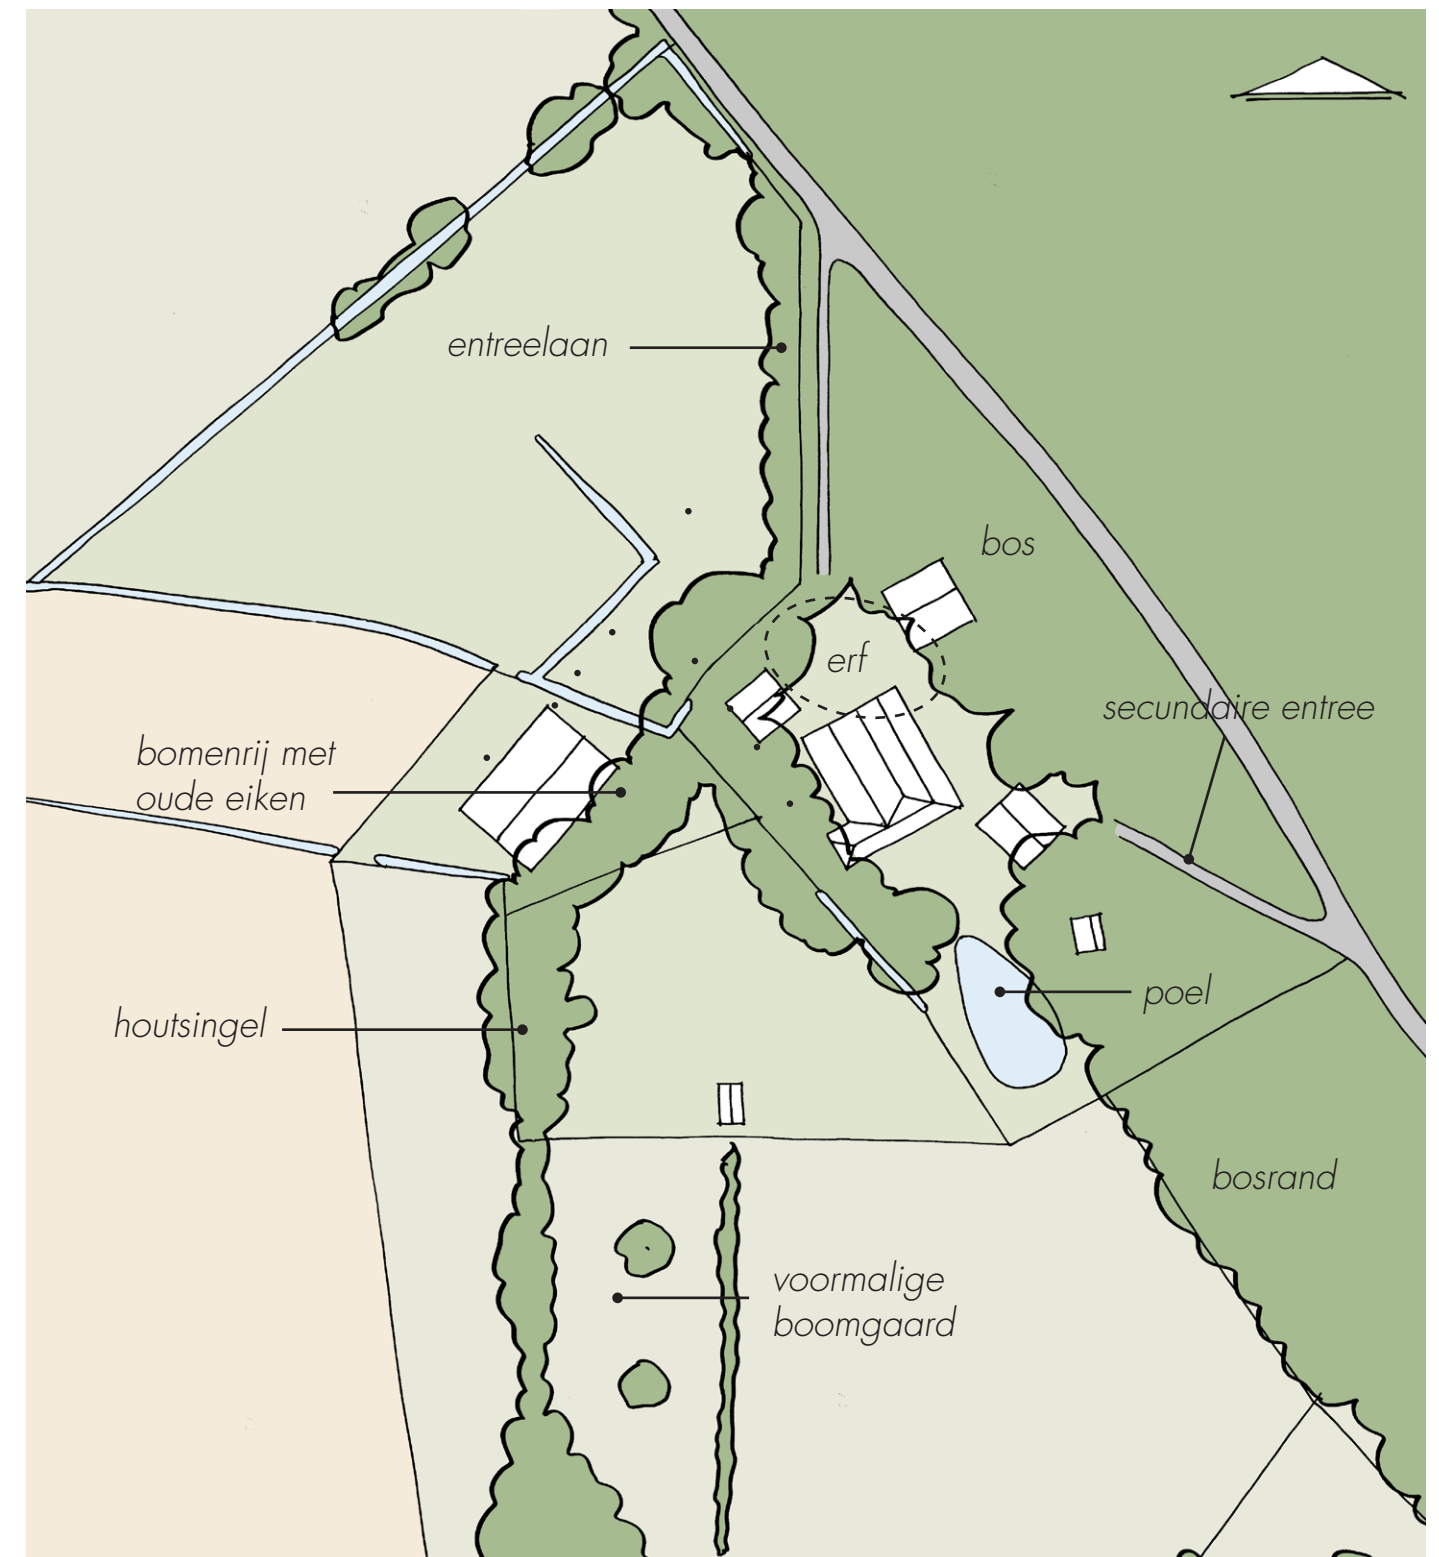
Tijdens een inventarisatie op locatie zijn de bestaande waardevolle elementen nauwkeurig in kaart gebracht waaronder de bestaande bomen, erfverhardingen, waterpoel en bebouwing. De waardevolle elementen worden in de nieuwe situatie optimaal ingepast en/of hergebruikt.

Waardevolle elementen op het terrein

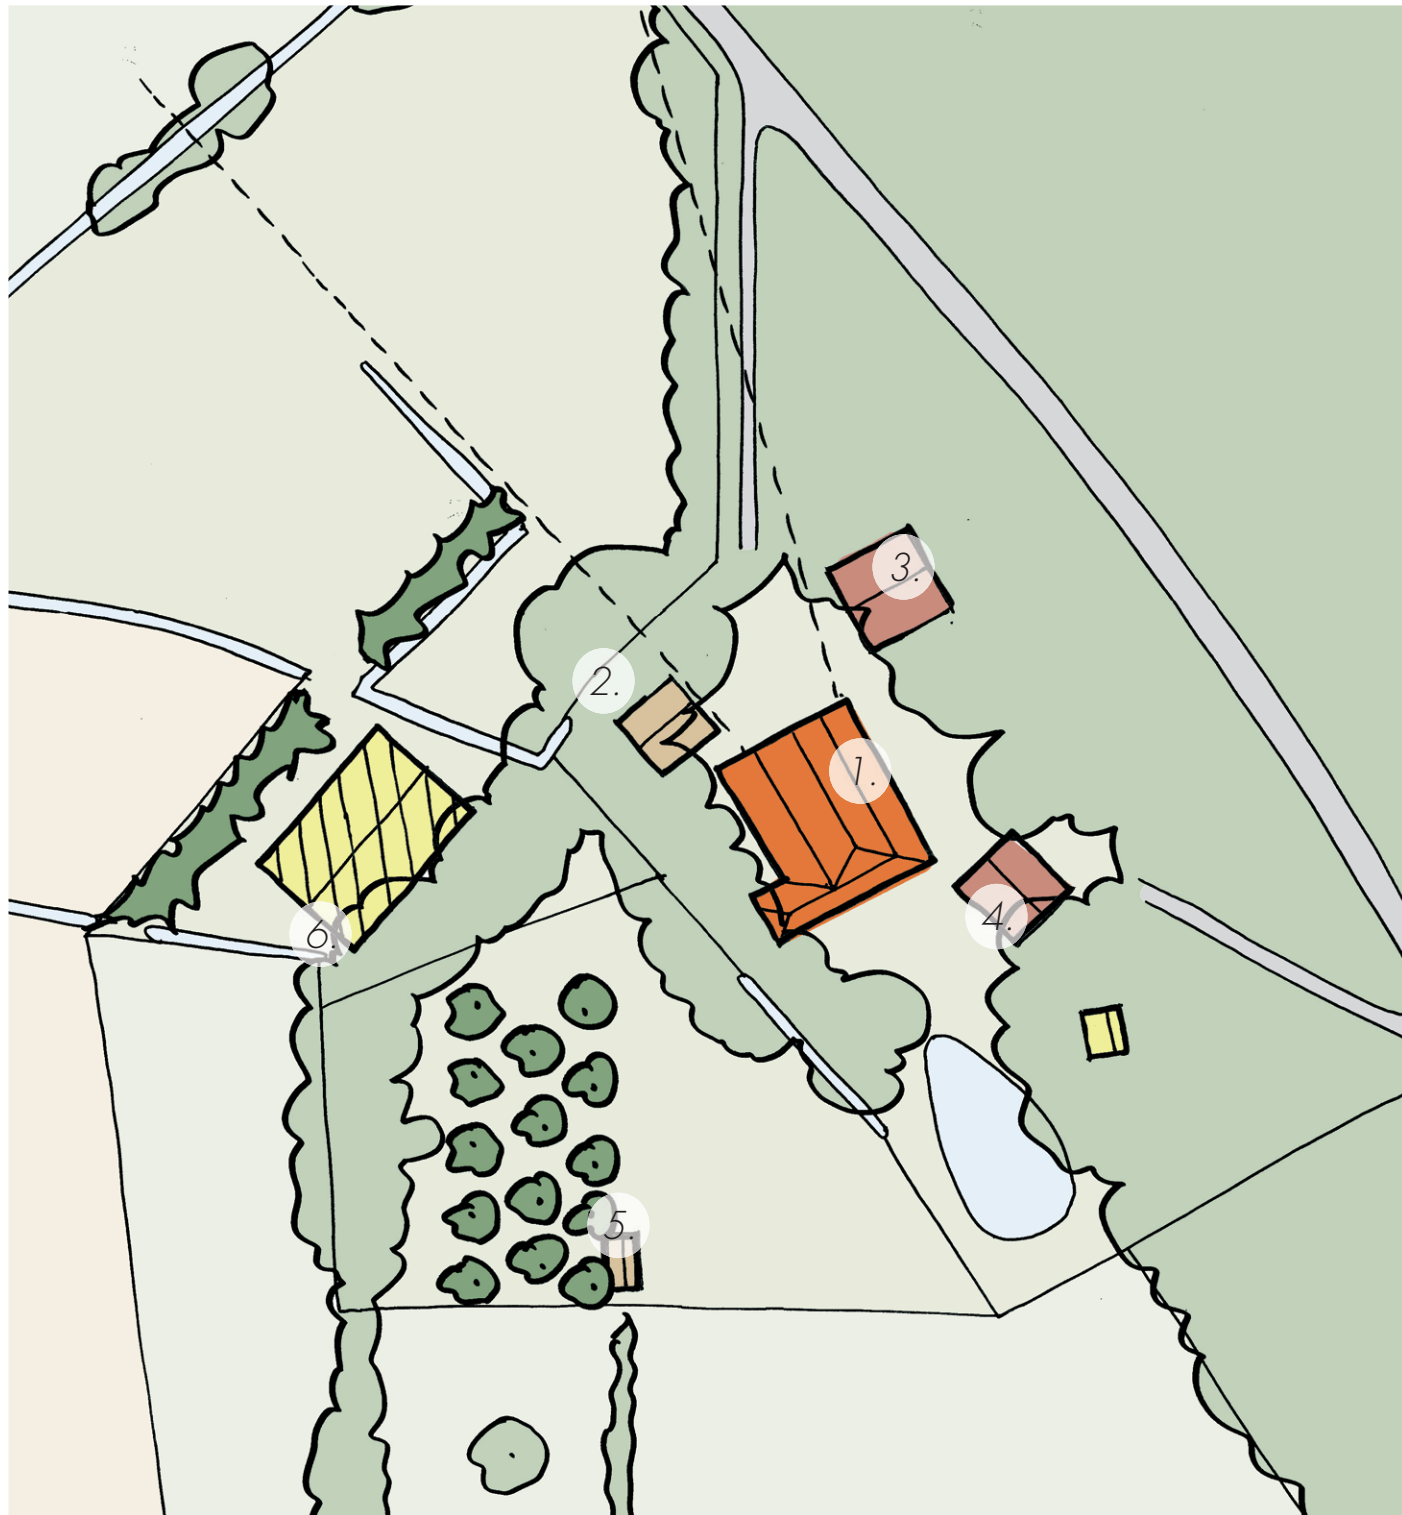
1. oude boerderij (inmiddels afgebrand)

2. oude schuur

3. oude schuur

4. oude schuur / boerderij (afgebrand)

5. oude schuur in open veld

6. locatie gesloopte schuur

- 3 + 4: delen van de monumentale boerderij en schuren met de status gemeentelijk monument
- 1: monumentale boerderij, footprint handhaven
- 2: delen van de monumentale boerderij en schuren zonder de status gemeentelijk monument
- nieuwe schuren / bijgebouwen
- 6: nieuwe schuur (gesloopt)

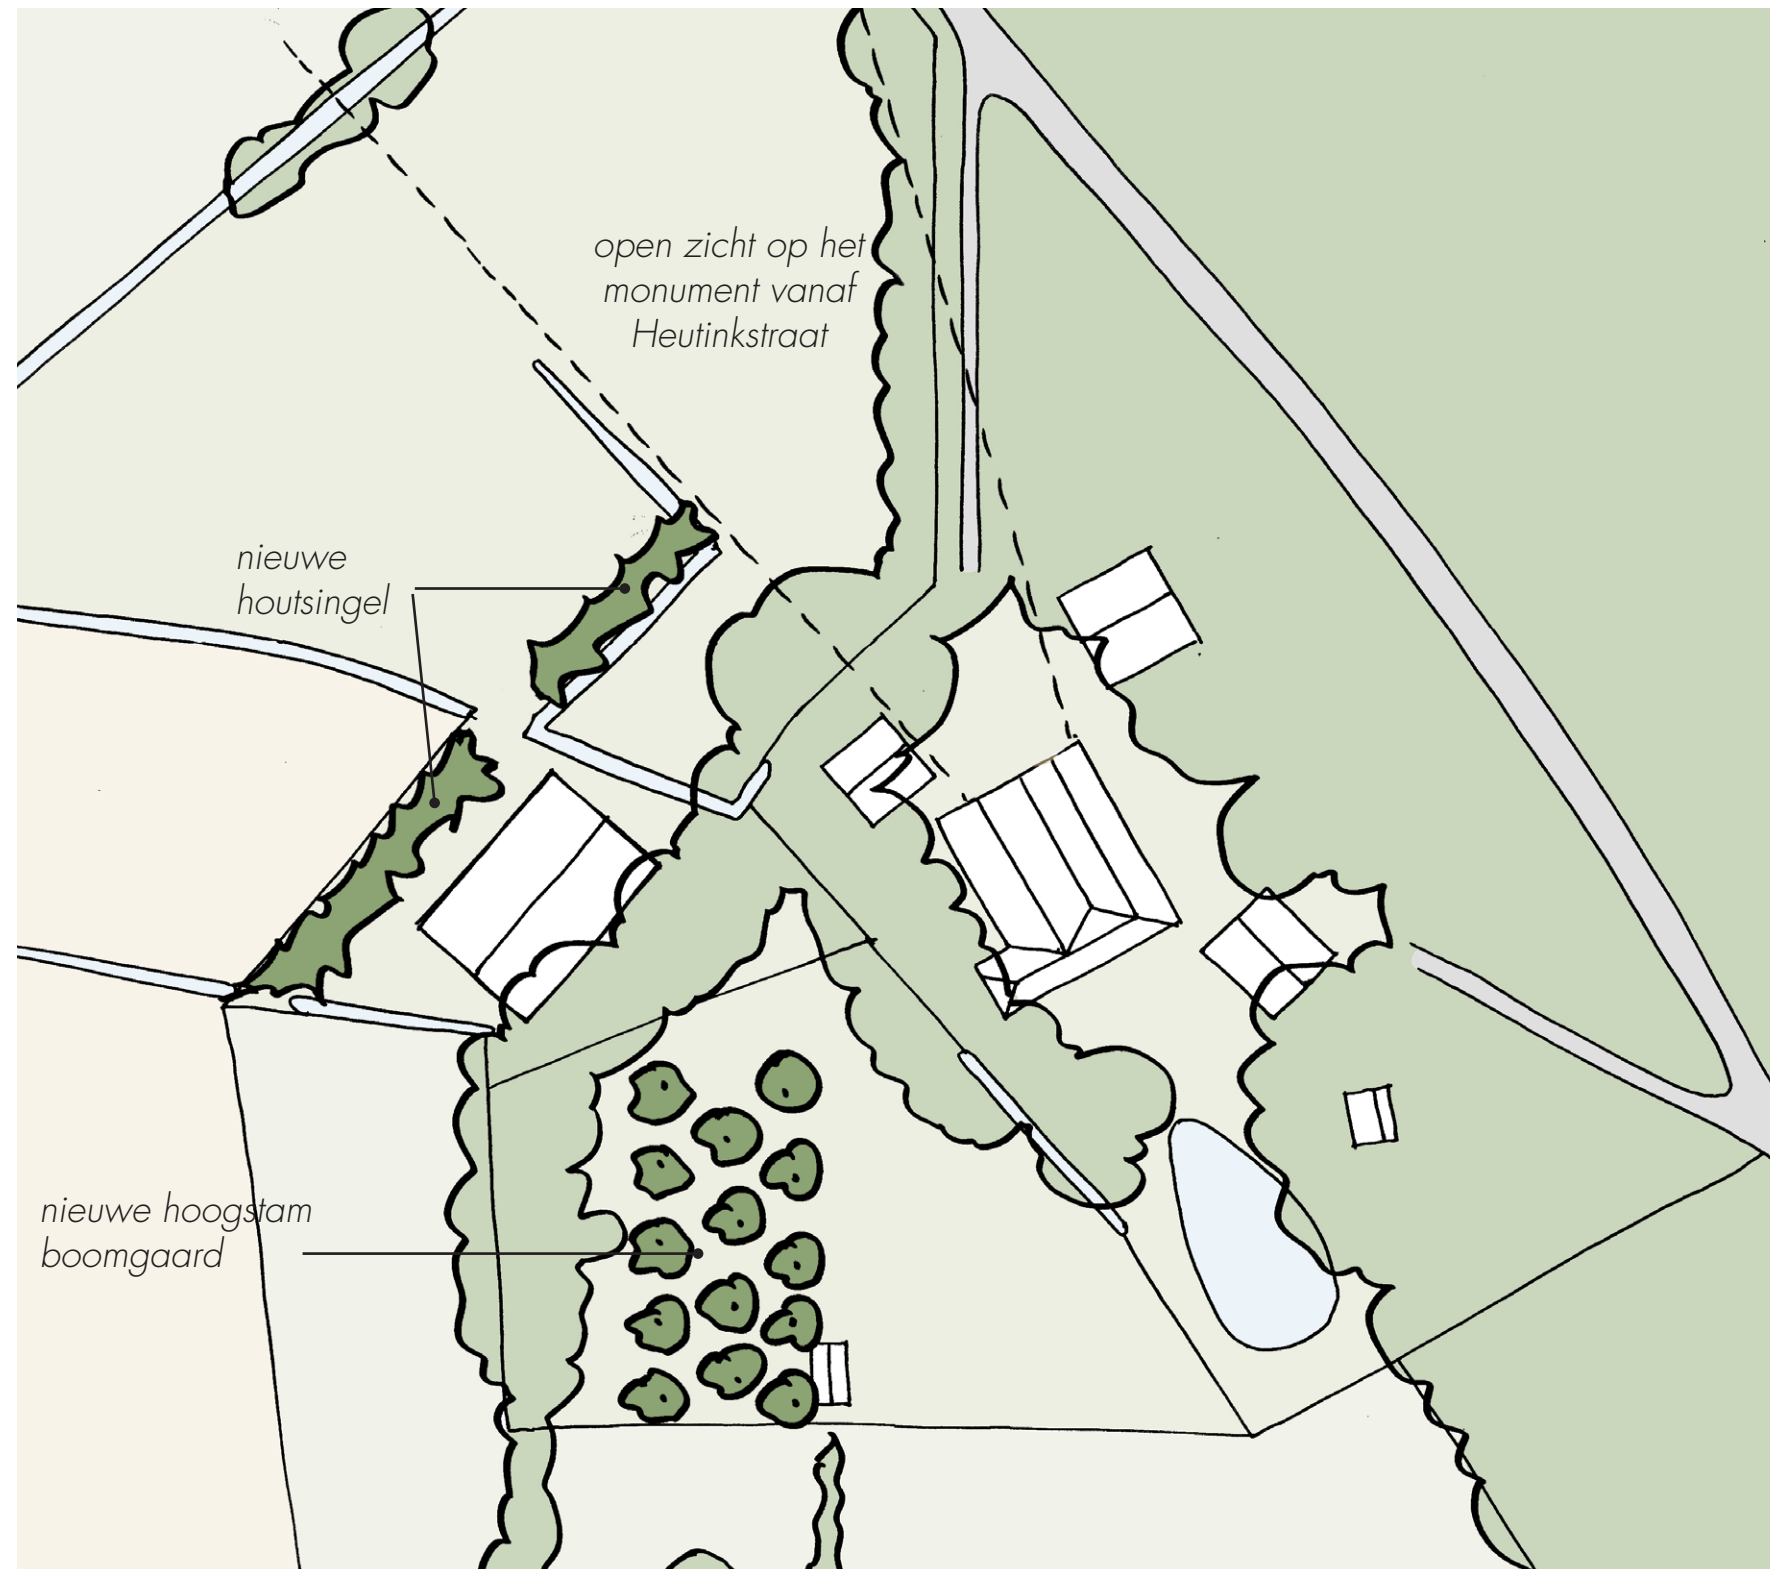
Door het aanplanten van een nieuwe houtsingel worden de nieuw te bouwen wooneenheden uit het zicht onttrokken en wordt de nadruk gelegd op de zichtlijn vanaf de Heutinkstraat op de monumentale boerderij. Aan de achterzijde van het erf wordt op de locatie van de oude boomgaard een nieuwe hoogstam boomgaard aangeplant als verwijzing naar het cultuurhistorisch verleden.

Zicht op monumentale boerderij vanaf Heutinkstraat, ingreep nieuwe houtsingel

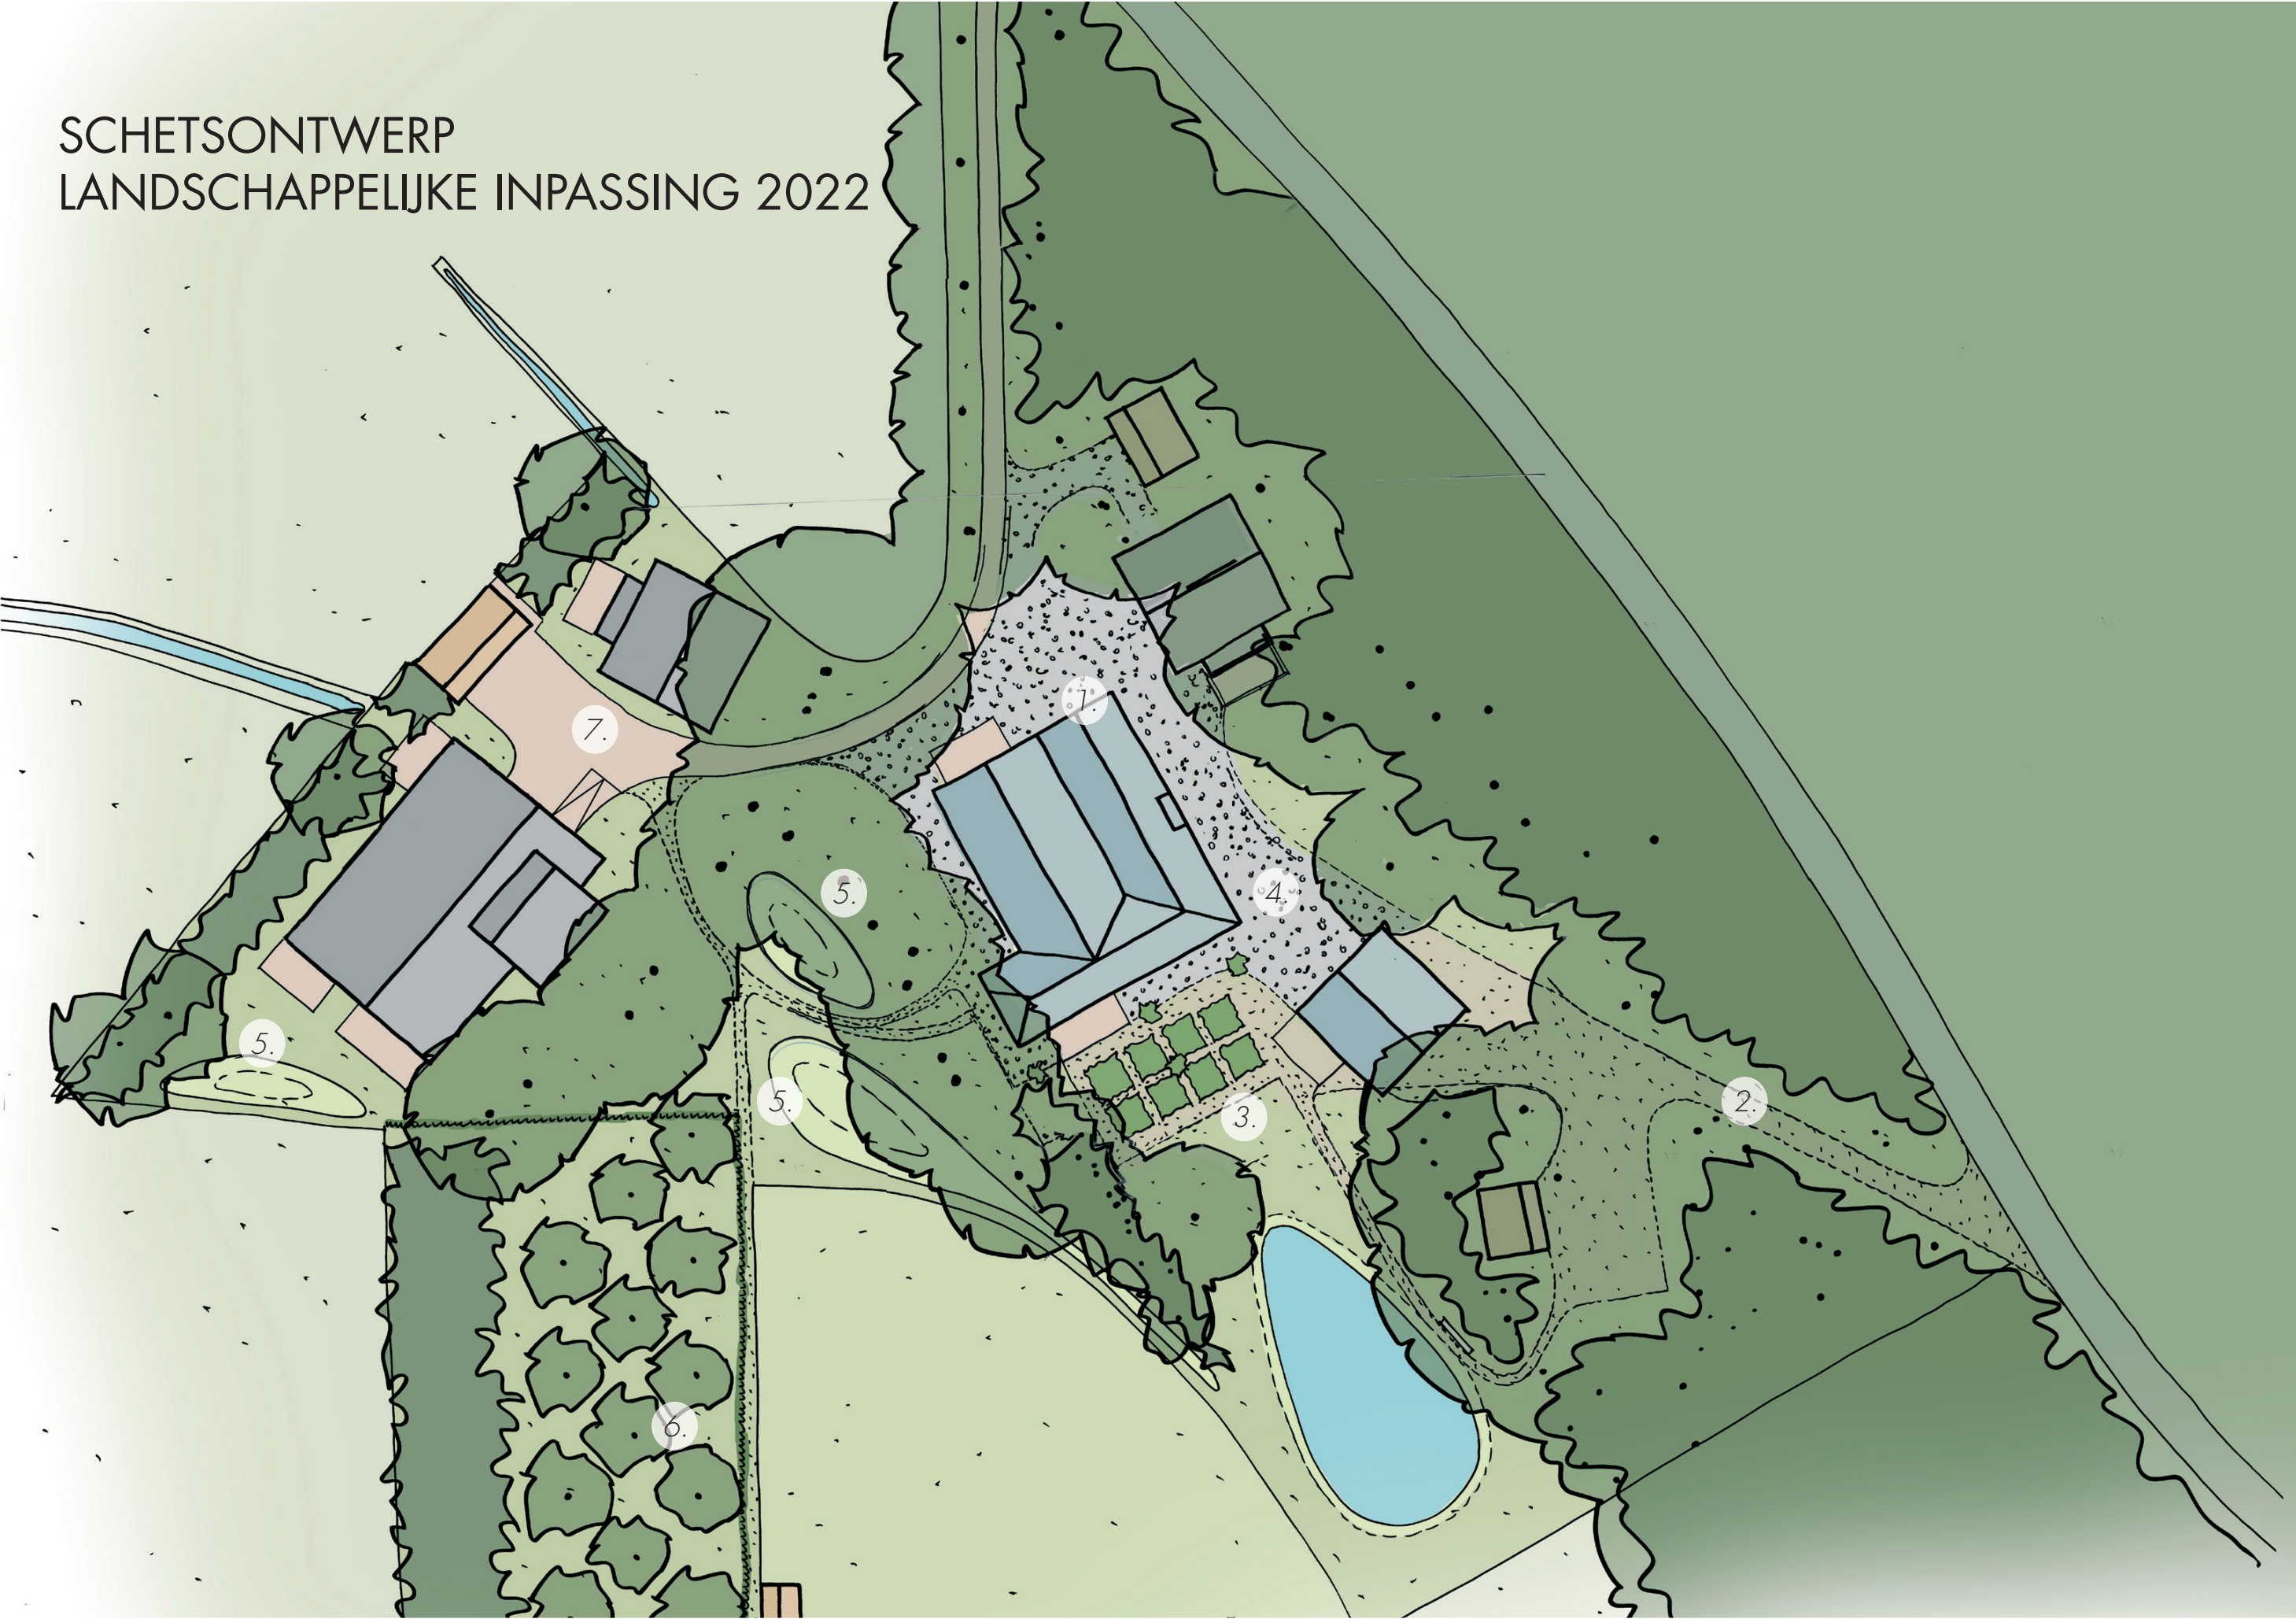
SCHETSONTWERP  
LANDSCHAPPELIJKE INPASSING 2022

Gezamenlijk erf

Paden van ongebonden halfverharding, Padvast

Gezamenlijke moestuin

Wadi

Verharding van bestaande veldkeien

Bestaande veldkeien hergebruiken op het erf

Boomgaard met haag rondom

Oprijlaan en parkeerplaatsen van gebakken klinkers

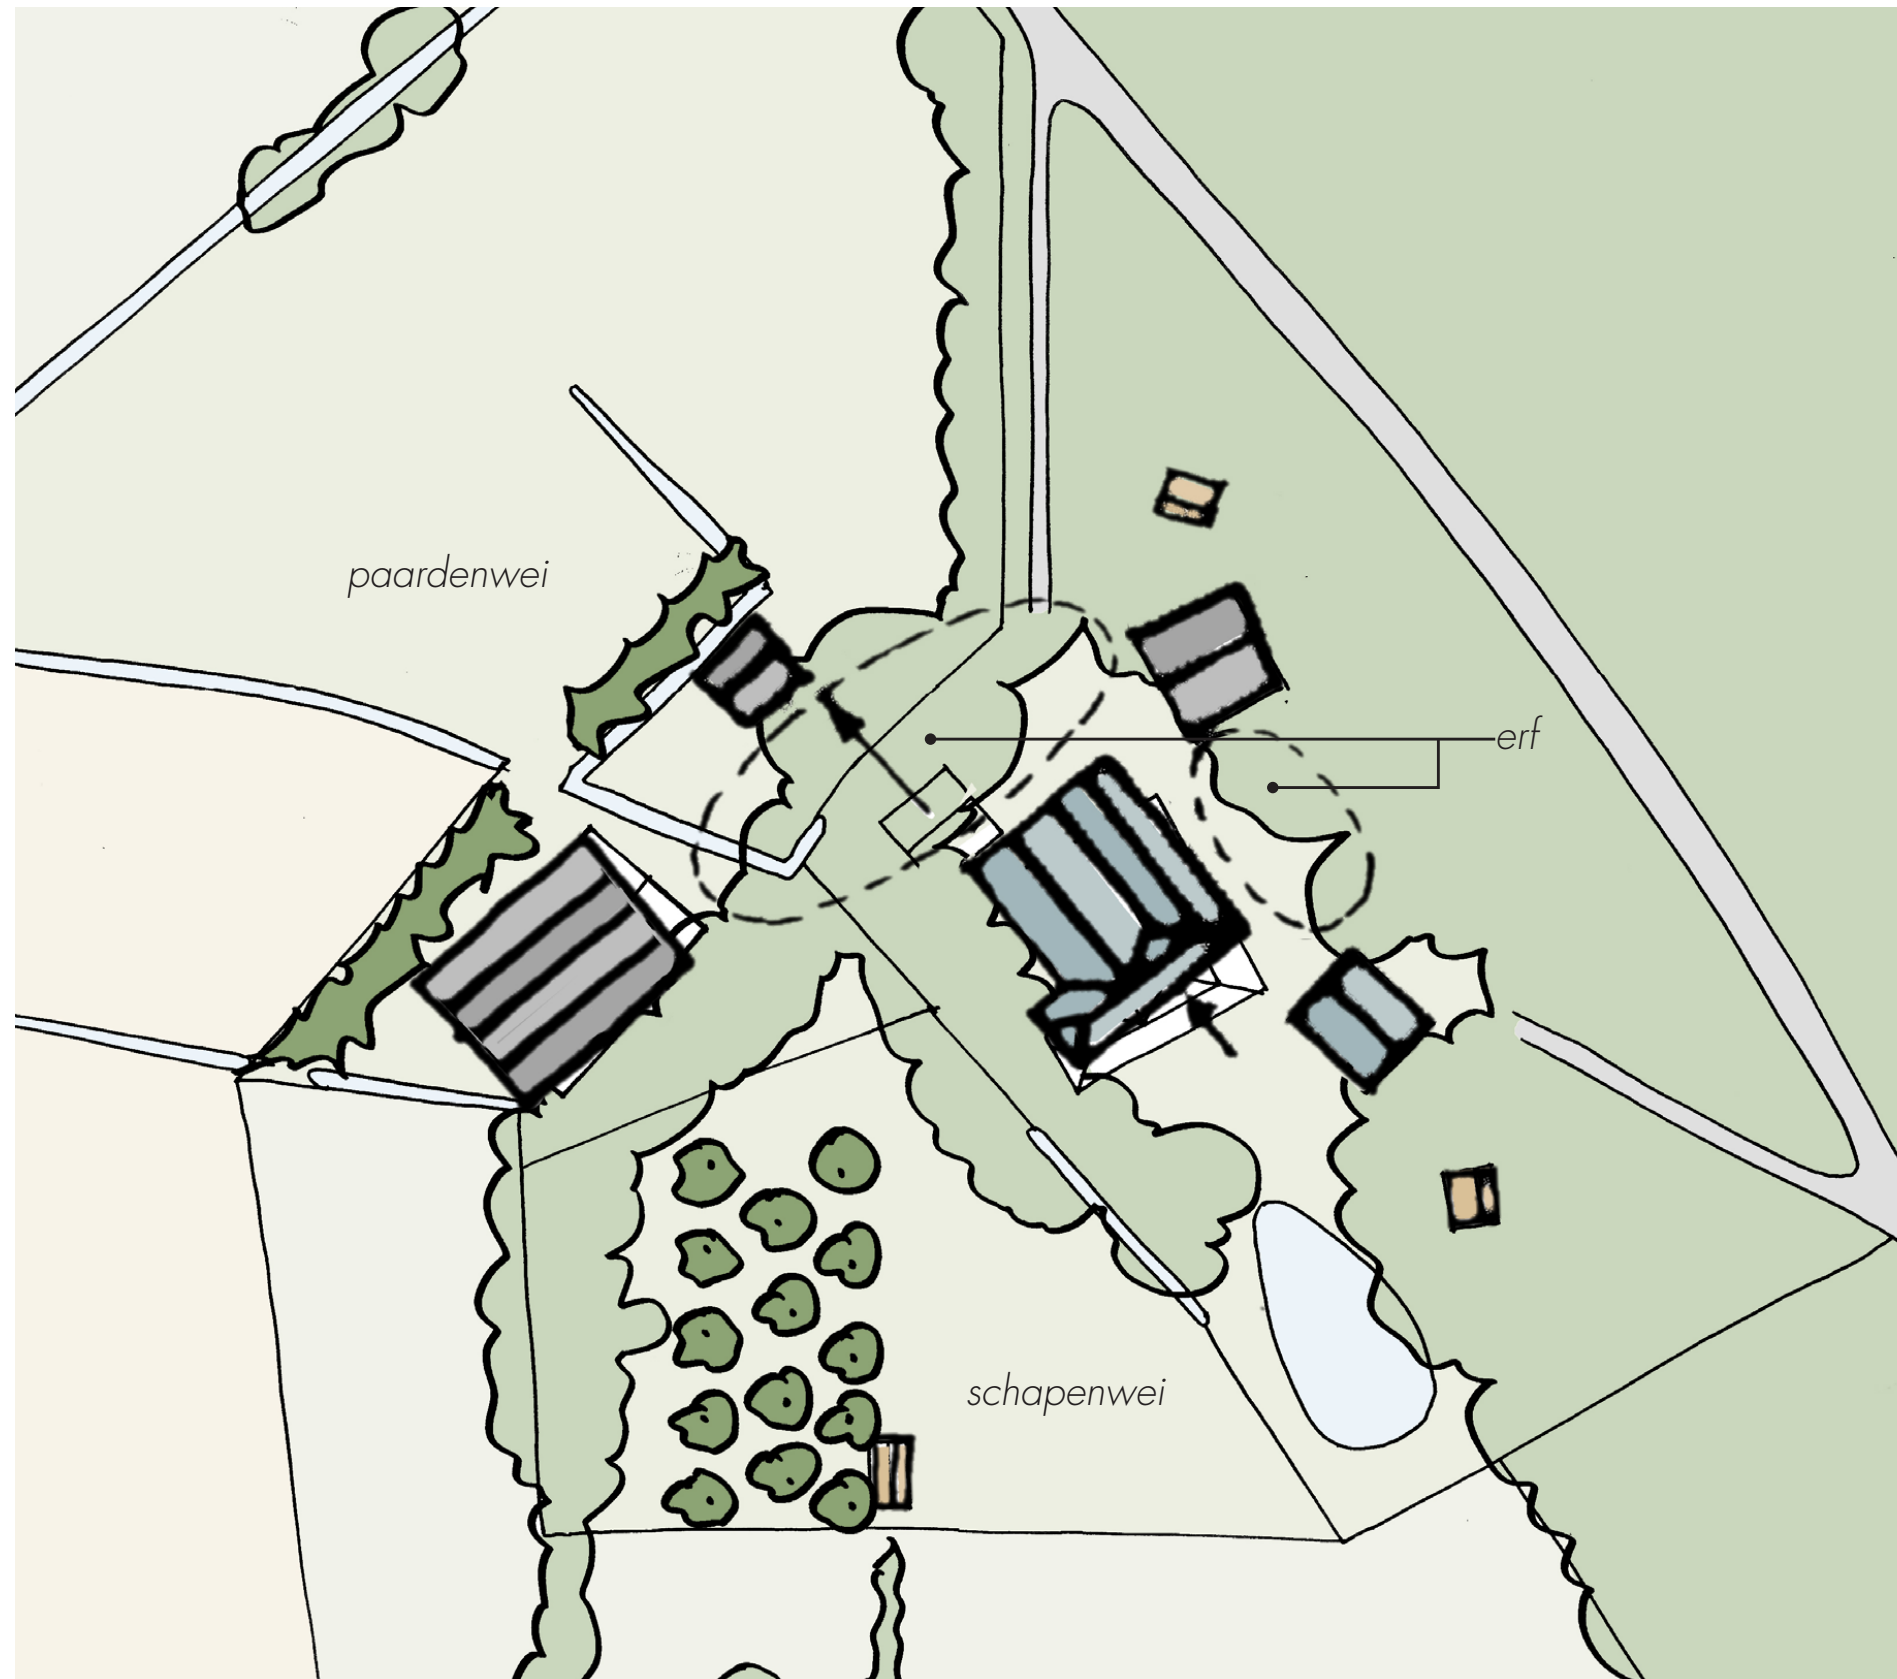
Door de posities van enkele gebouwen op het erf bij de heropbouw lichtelijk aan te passen wordt er meer lucht gecreëerd op het erf. Door deze ingreep wordt de saamhorigheid tussen zowel de oude bebouwing als de nieuwe bebouwing en de beleving van het terrein als één erf bevorderd. Ook krijgt de zuidelijke toegangsweg een grotere rol in de ontsluiting van het erf waardoor de bereikbaarheid wordt bevorderd.

*Gebouwen centreren rond gezamenlijk erf voor meer samenhang*

*Zuidelijke toegangsweg naar het erf wordt opgewaardeerd*

*Schapenwei met vrij zicht aan de zuidzijde*

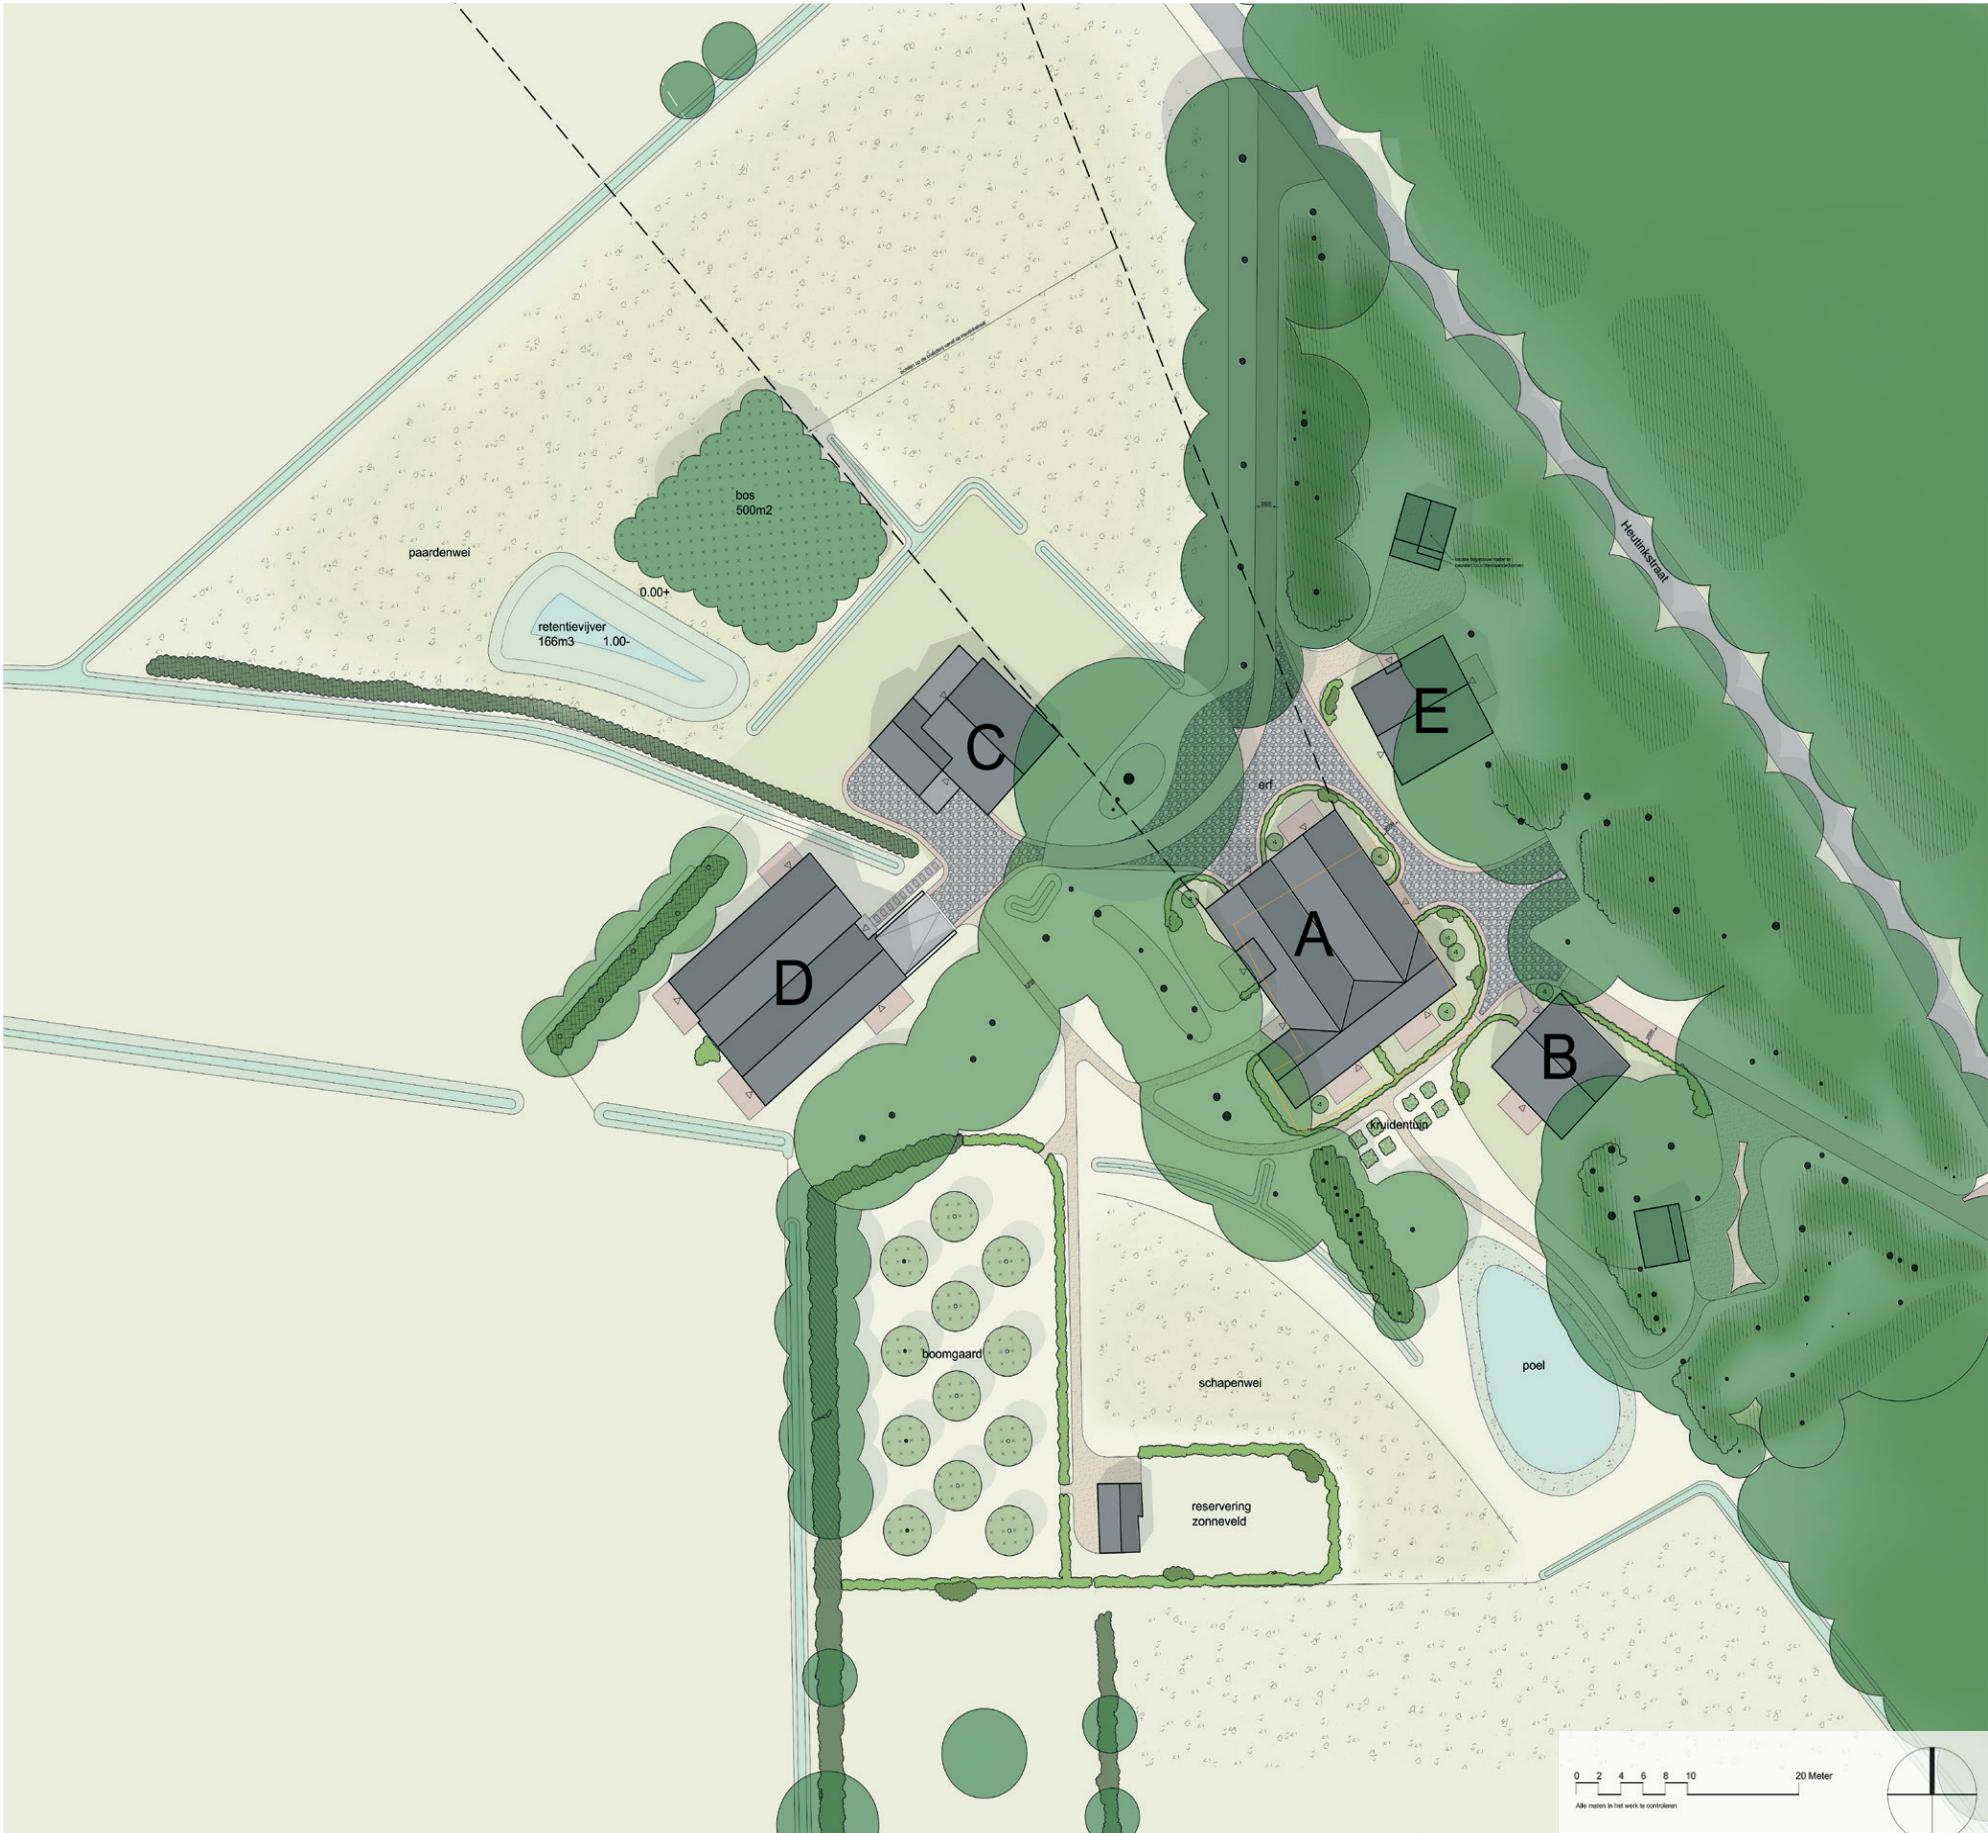
# ERFINRICHTINGSPLAN

Het schetsontwerp uit de landschappelijke inpassing is nader uitgewerkt tot een erfinrichtingsplan.

In deze verfijningsslag is nader ingegaan op de materialisatie, detaillering en gewenste beeldkwaliteit van het erf.

De posities van de nieuw te realiseren bebouwing is nader onderzocht en geoptimaliseerd om zo tot een meer samenhangende erfinrichting te komen.

Tevens is het ontwerp geoptimaliseerd aan de hand van de posities van de bestaande bomen zodat deze ook in de nieuwe situatie tot hun recht komen.

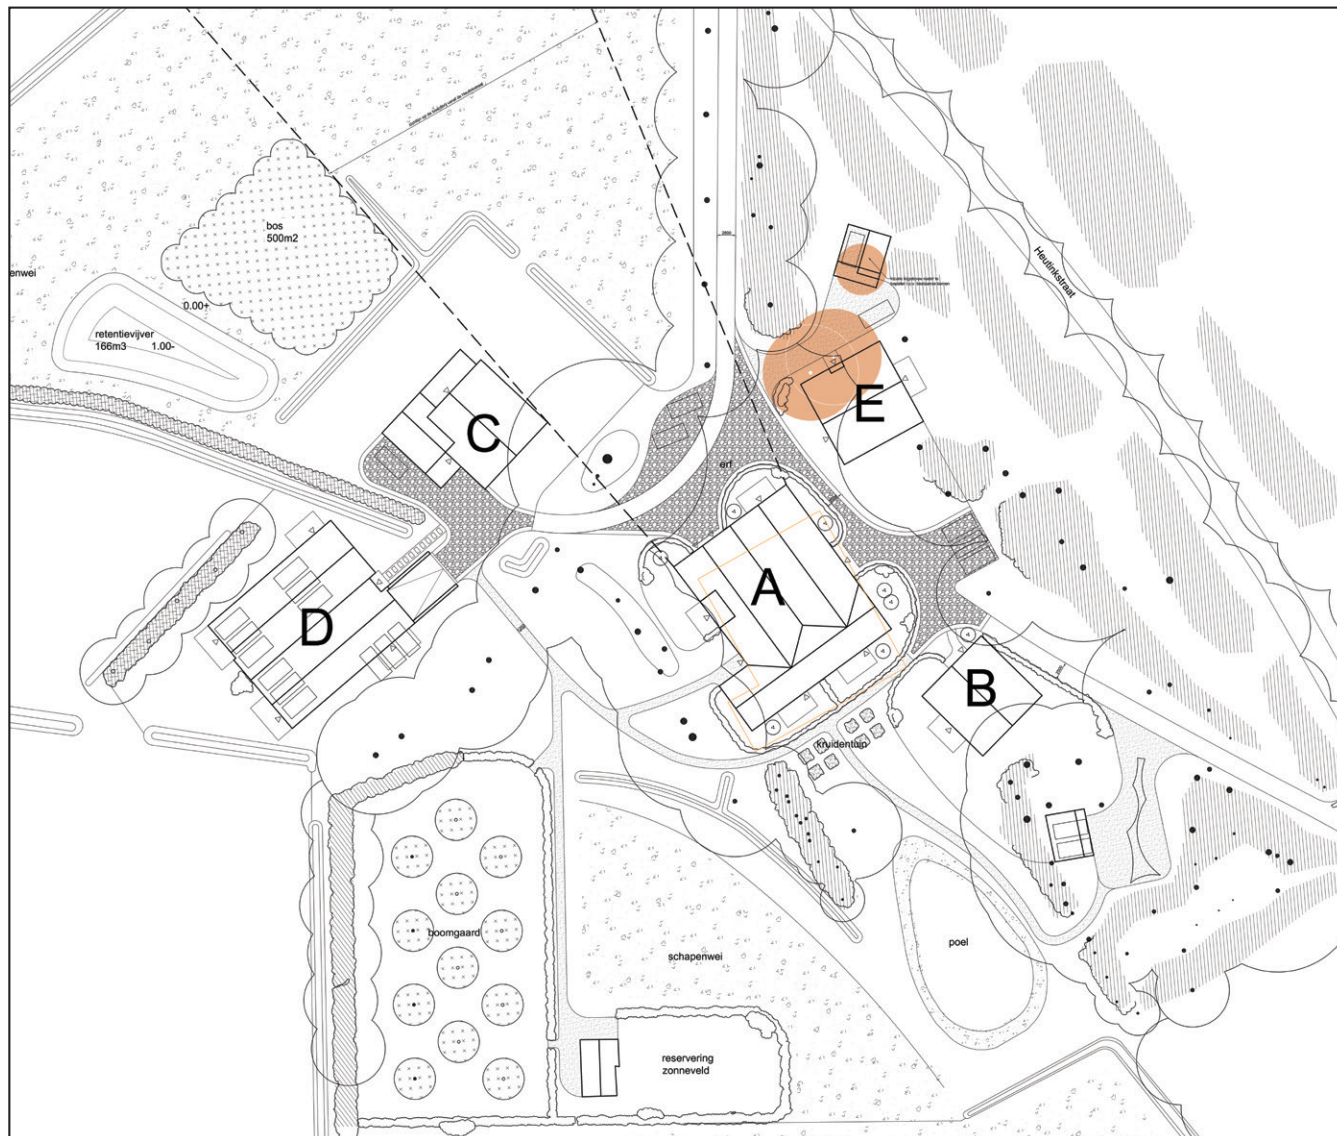
Rondom de vervallen historische schuur (gebouw E) zullen enkele bomen verwijderd moeten worden om hier een toekomstbestendige nieuwe situatie te realiseren.

Direct langs de gevel van gebouw E staan twee grote eiken. Om het gebouw te kunnen restaureren en toekomstige schade aan het gebouw te voorkomen dienen de eiken te worden verwijderd.

In het bos direct achter gebouw E staat een kleine boom die momenteel in zeer slechte staat verkeerd. De boom heeft geen goede kroonvorming en lijkt in slechte staat te verkeren. Deze boom kan worden verwijderd en zo plaats maken voor het nieuw te realiseren bijgebouw. De omliggende gezonde bomen kunnen hierdoor ongeschonden blijven en krijgen meer ruimte voor een betere kroonontwikkeling.

Overzicht te verwijderen bomen
