□ □ □ **VAN DER LINDE ARCHITECTEN**  
Privé. Zakelijk. Interieur.

project:  
Erve 't Kromhof

werknummer  
23-4323

fase:  
VO-03

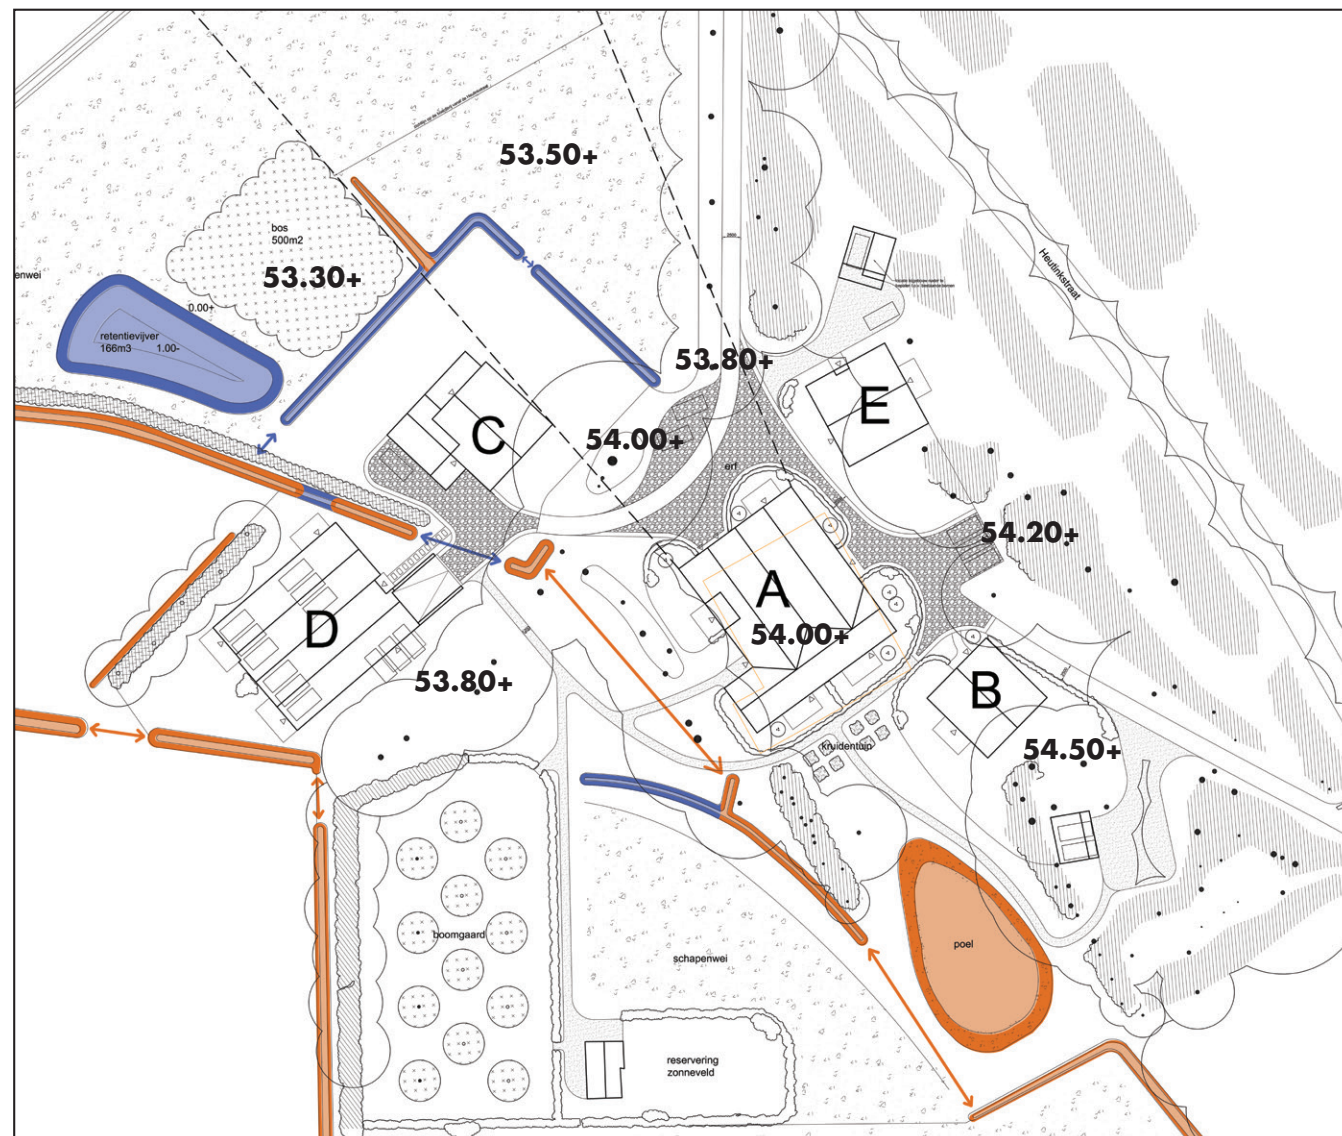
Op het erf is een systeem van verschillende sloten en duikers aanwezig voor de afwatering van het terrein. In de huidige situatie werkt het systeem voor een deel van het erf niet optimaal waardoor het centrale erf erg nat is.

In de nieuwe situatie worden ten behoeve van de nieuwbouw enkele bestaande sloten gedempt. Om het systeem werkende te houden en te verbeteren worden enkele nieuwe sloten en duikers aangebracht om het terrein droog te houden. Ook wordt er een nieuwe retentievijver aangelegd voor het opvangen, bufferen en geleidelijk infiltreren van hemelwater.

Het centrale erf wordt opnieuw aangelegd en geprofileerd waarbij de afwatering richting de omliggende sloten en de retentievijver wordt verbeterd. Voor het erf geldt vanuit de gemeente een bergingseis van 55 millimeter per vierkante meter verhard oppervlak.

Overzicht watersysteem in de nieuwe situatie (oranje = bestaand, blauw = nieuw)  
De peilmaten geven de hoogte van de bestaande bomen en de oude boerderij aan.

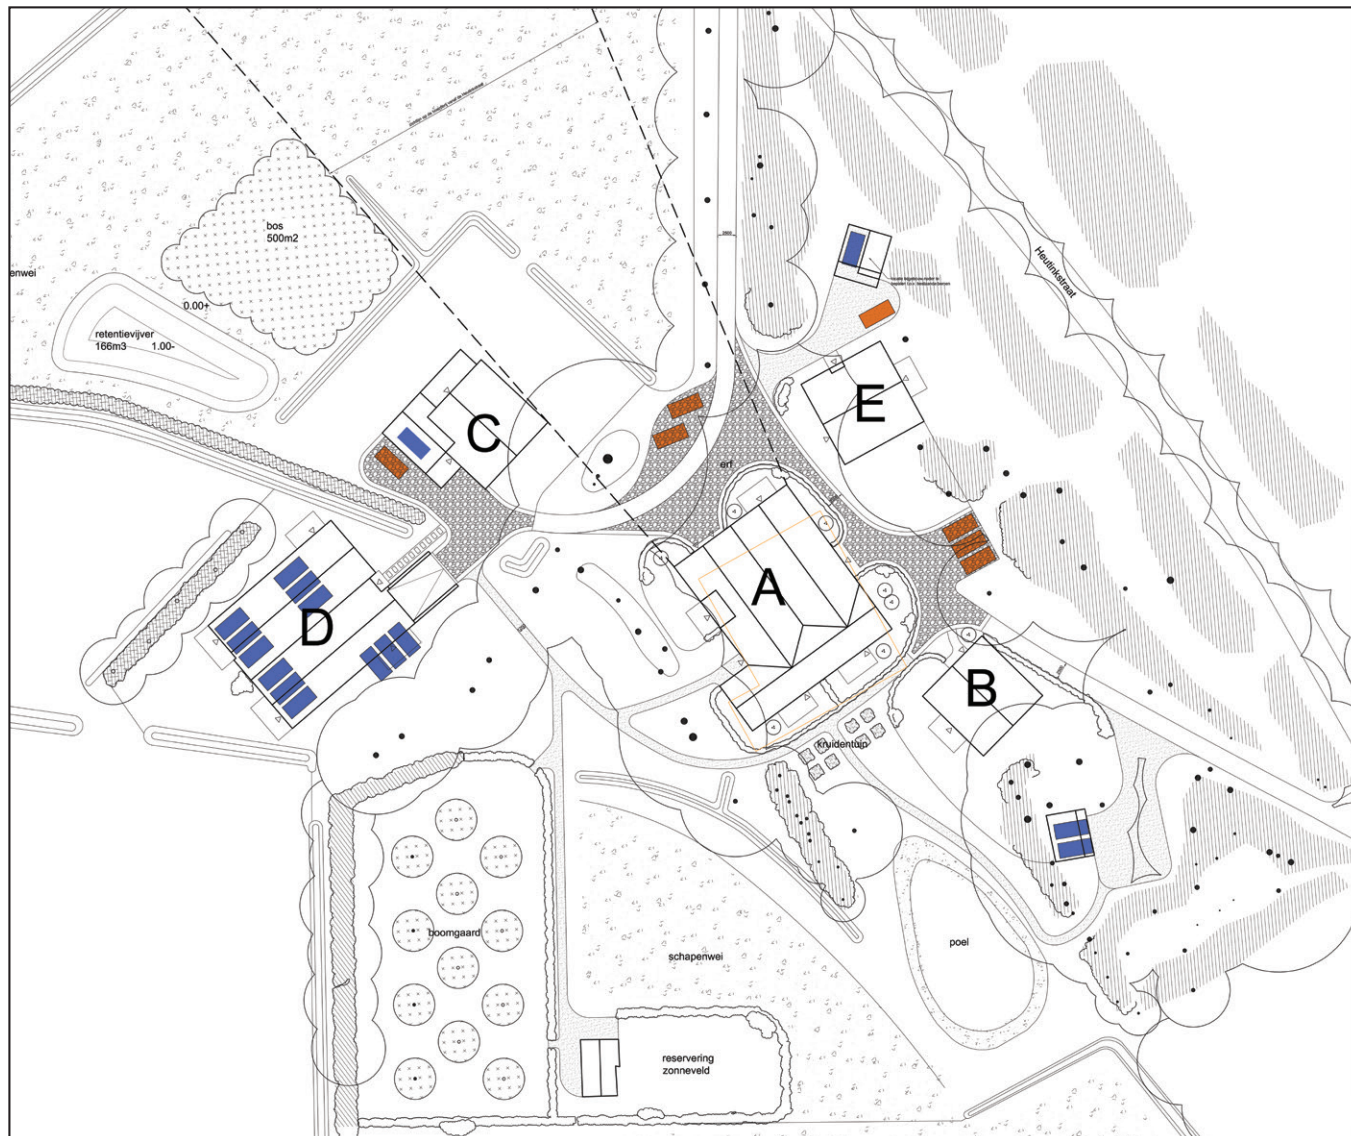
Op het erf is wordt rekening gehouden met een parkeercapaciteit van tenminste 22 plekken. Het merendeel van de parkeerplaatsen wordt inpandig opgelost in de parkeergarage onder woongebouw D en de bijgebouwen/ garages van de overige woningen. Voor bezoekers is ruimte op het erf gereserveerd.

Overzicht parkeergelegenheid in de nieuwe situatie (oranje = op het erf, blauw = inpandig)

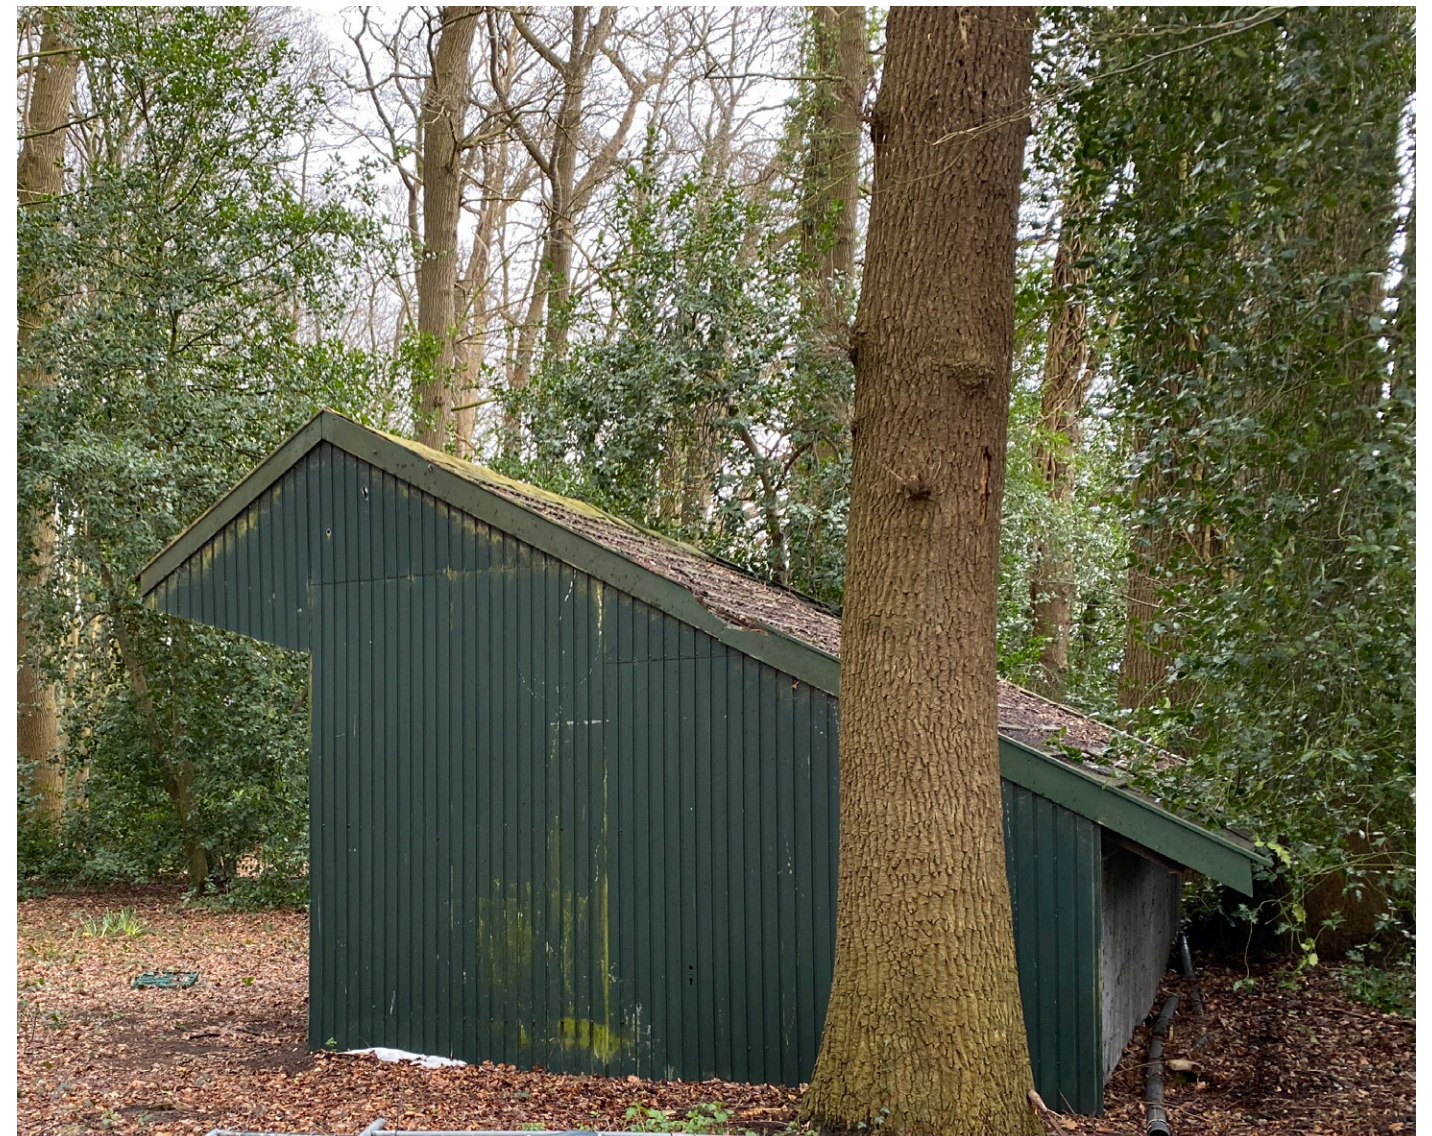
Bestaand bijgebouw nabij woongebouw B wordt opgeknapt en kan worden gebruikt als parkeergelegenheid

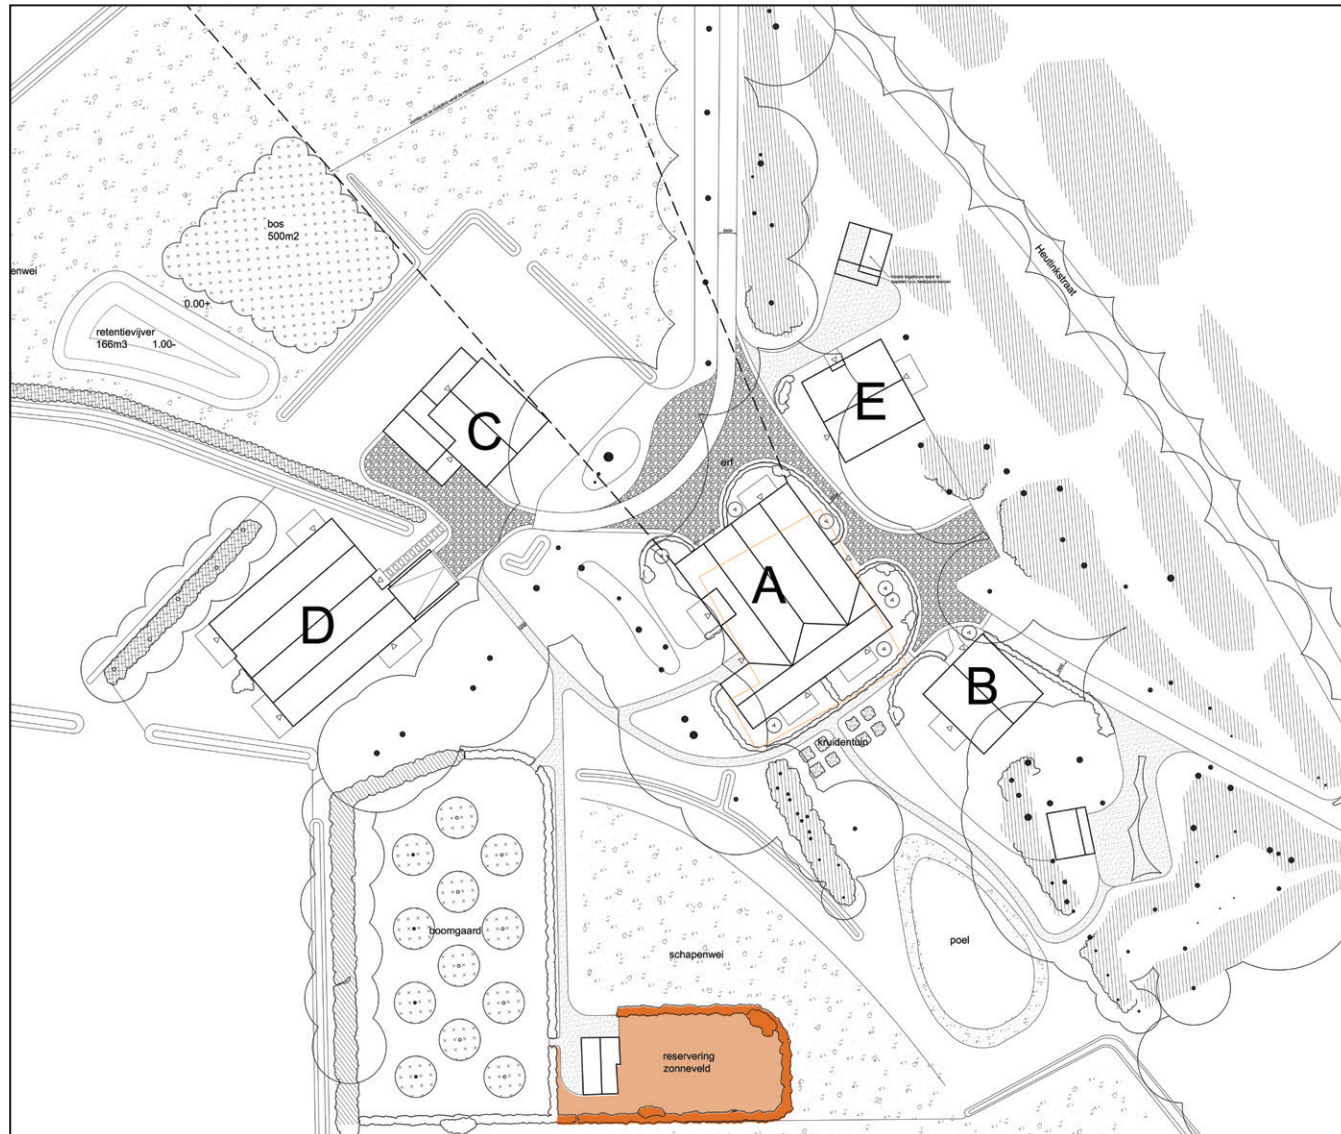
Aan de achterzijde van het erf wordt ruimte gereserveerd om een zonnepark in te passen. Rond het zonnepark kan een haag worden aangeplant om de panelen zo uit het directe zicht te onttrekken. Om het zonnepark nog landschappelijker in de passen kan tussen de panelen kan een wilde bloemenmengsel worden ingezaaid. Het bloemenmengsel zorgt tevens voor een grote ecologische impuls op het erf.

Aanduiding gereserveerde ruimte voor het zonnepark

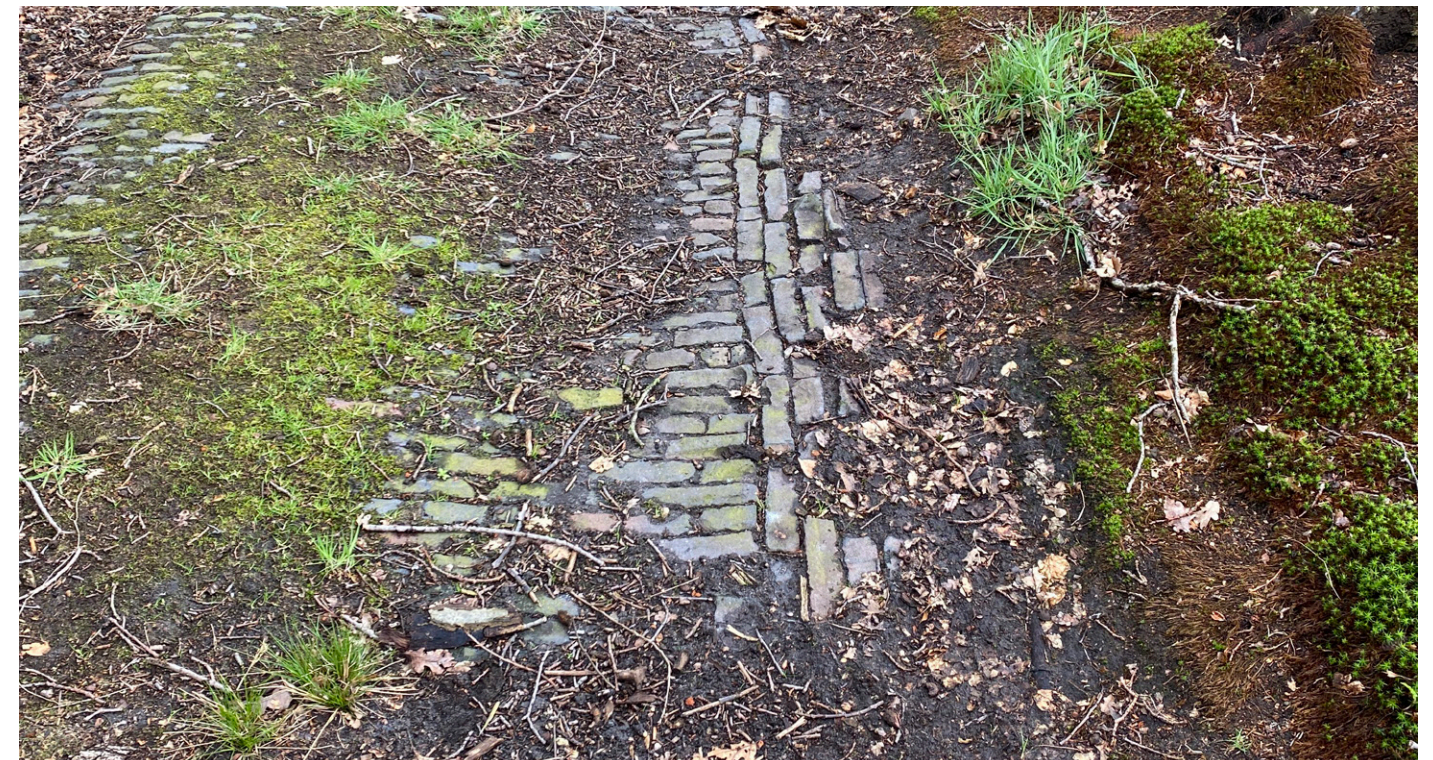
De bestaande toegangsweg van de Heutinkstraat naar het erf bestaat uit een bestrating van gebakken klinkers. De bestrating is door de jaren slecht zichtbaar en/of begaanbaar geraakt doordat deze is verzakt en overgroeid met mos.

De bestaande klinkers worden schoongemaakt en hergebruikt in de nieuwe situatie. Hierbij wordt de toegangsweg opnieuw geprofileerd en in hetzelfde bestratingspatroon teruggebacht waardoor het historisch uiterlijk in ere wordt hersteld.

*Bestaande verharding van gebakken klinkers met verzakkingen en vervuiling van mos*

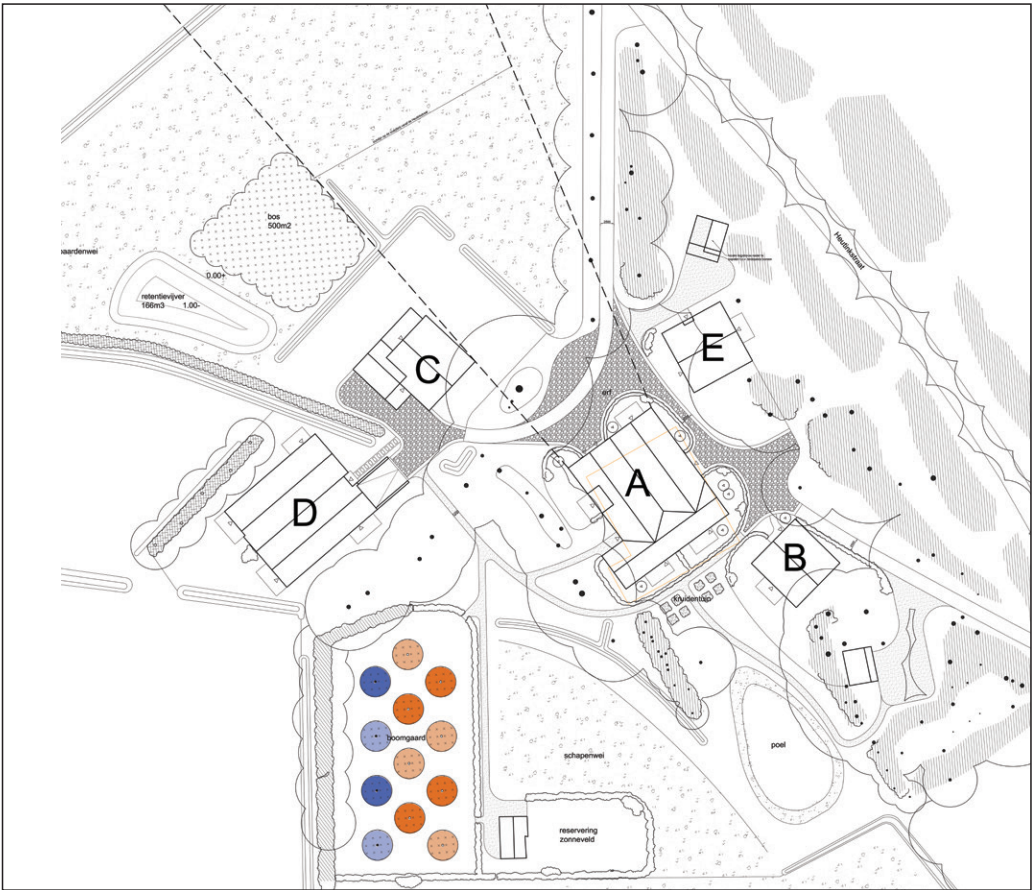
Achter op het erf is nog een restant van een oude boomgaard aanwezig. De oude boomgaard bestaat uit een combinatie van appel- en perenbomen.

De oude boomgaard wordt uitgebreid met nieuwe hoogstam fruitbomen. Hierbij worden verschillende fruitsoorten aangeplant. De boomgaard dient als rustige, informele verblijfsplaats.

Blauw = bestaande fruitbomen, Oranje = nieuwe fruitbomen

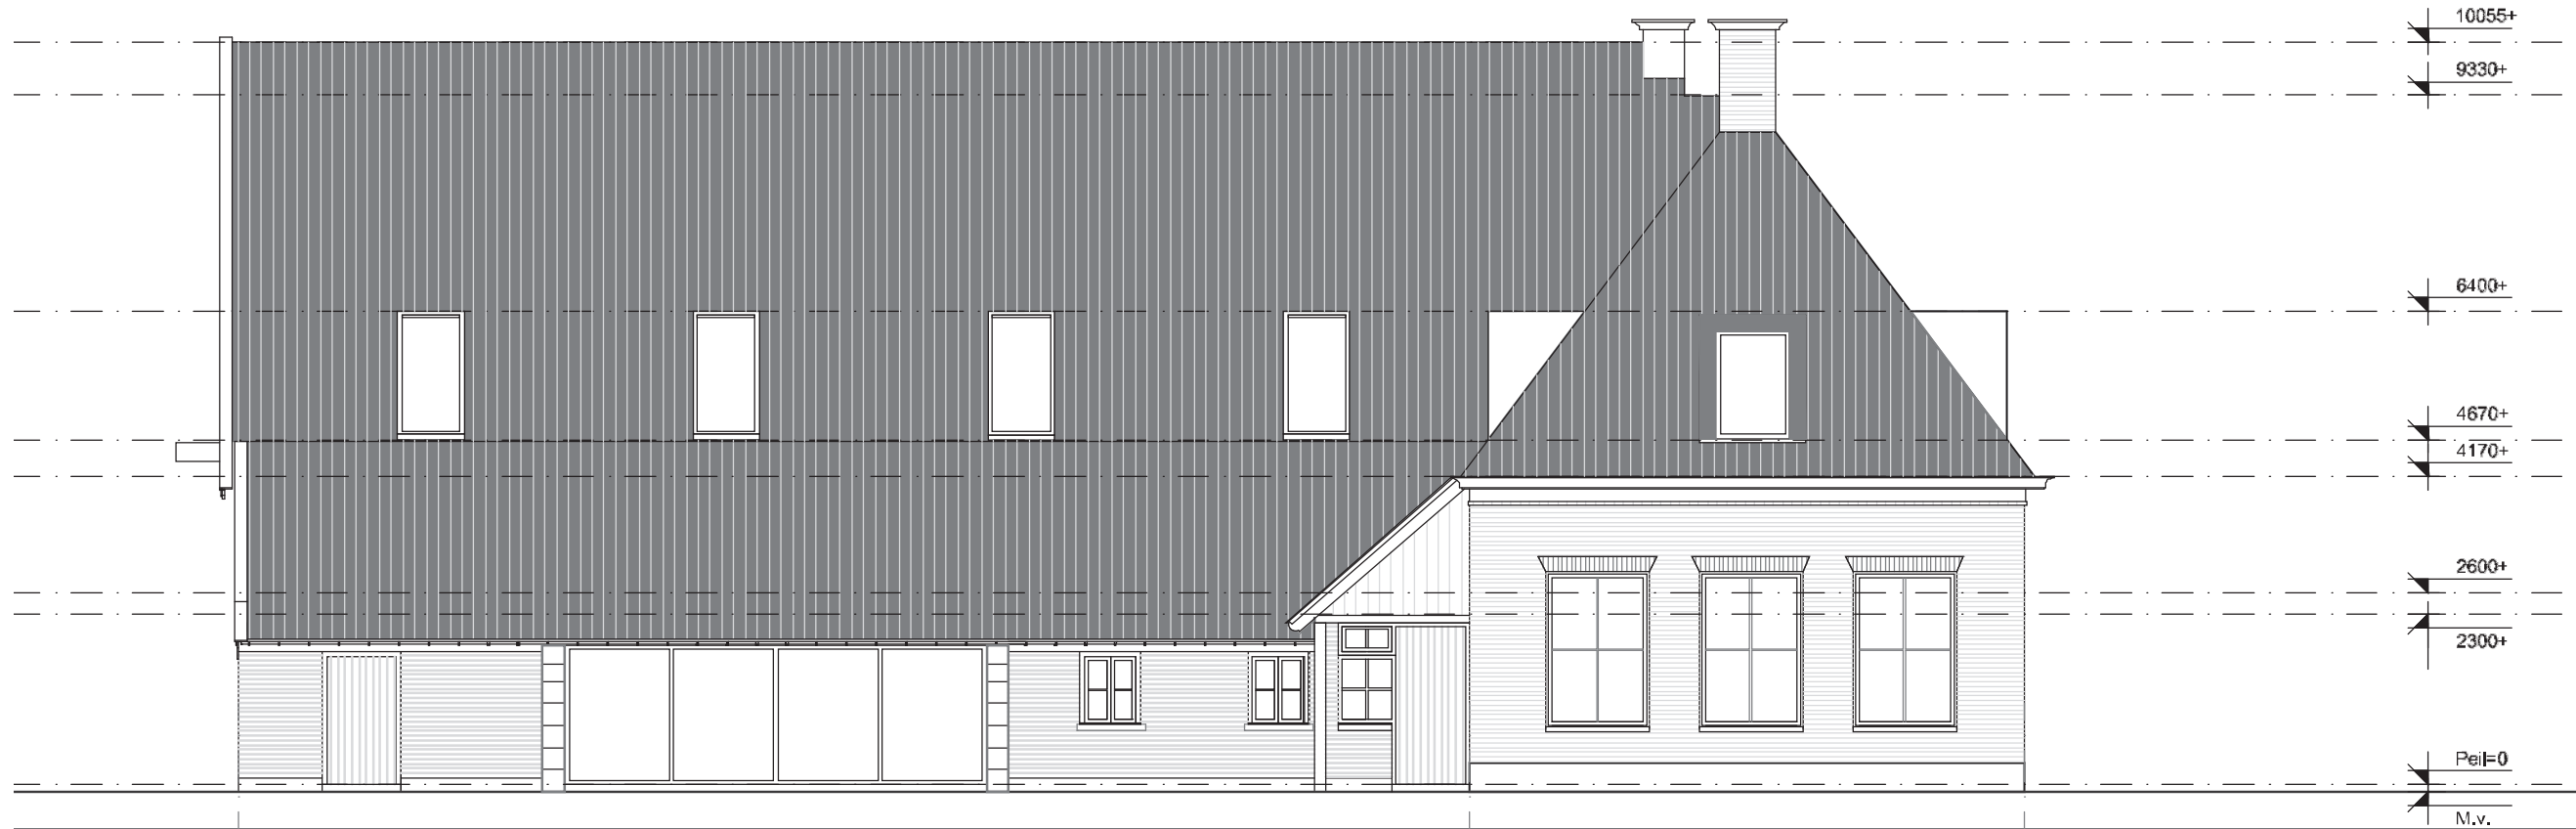
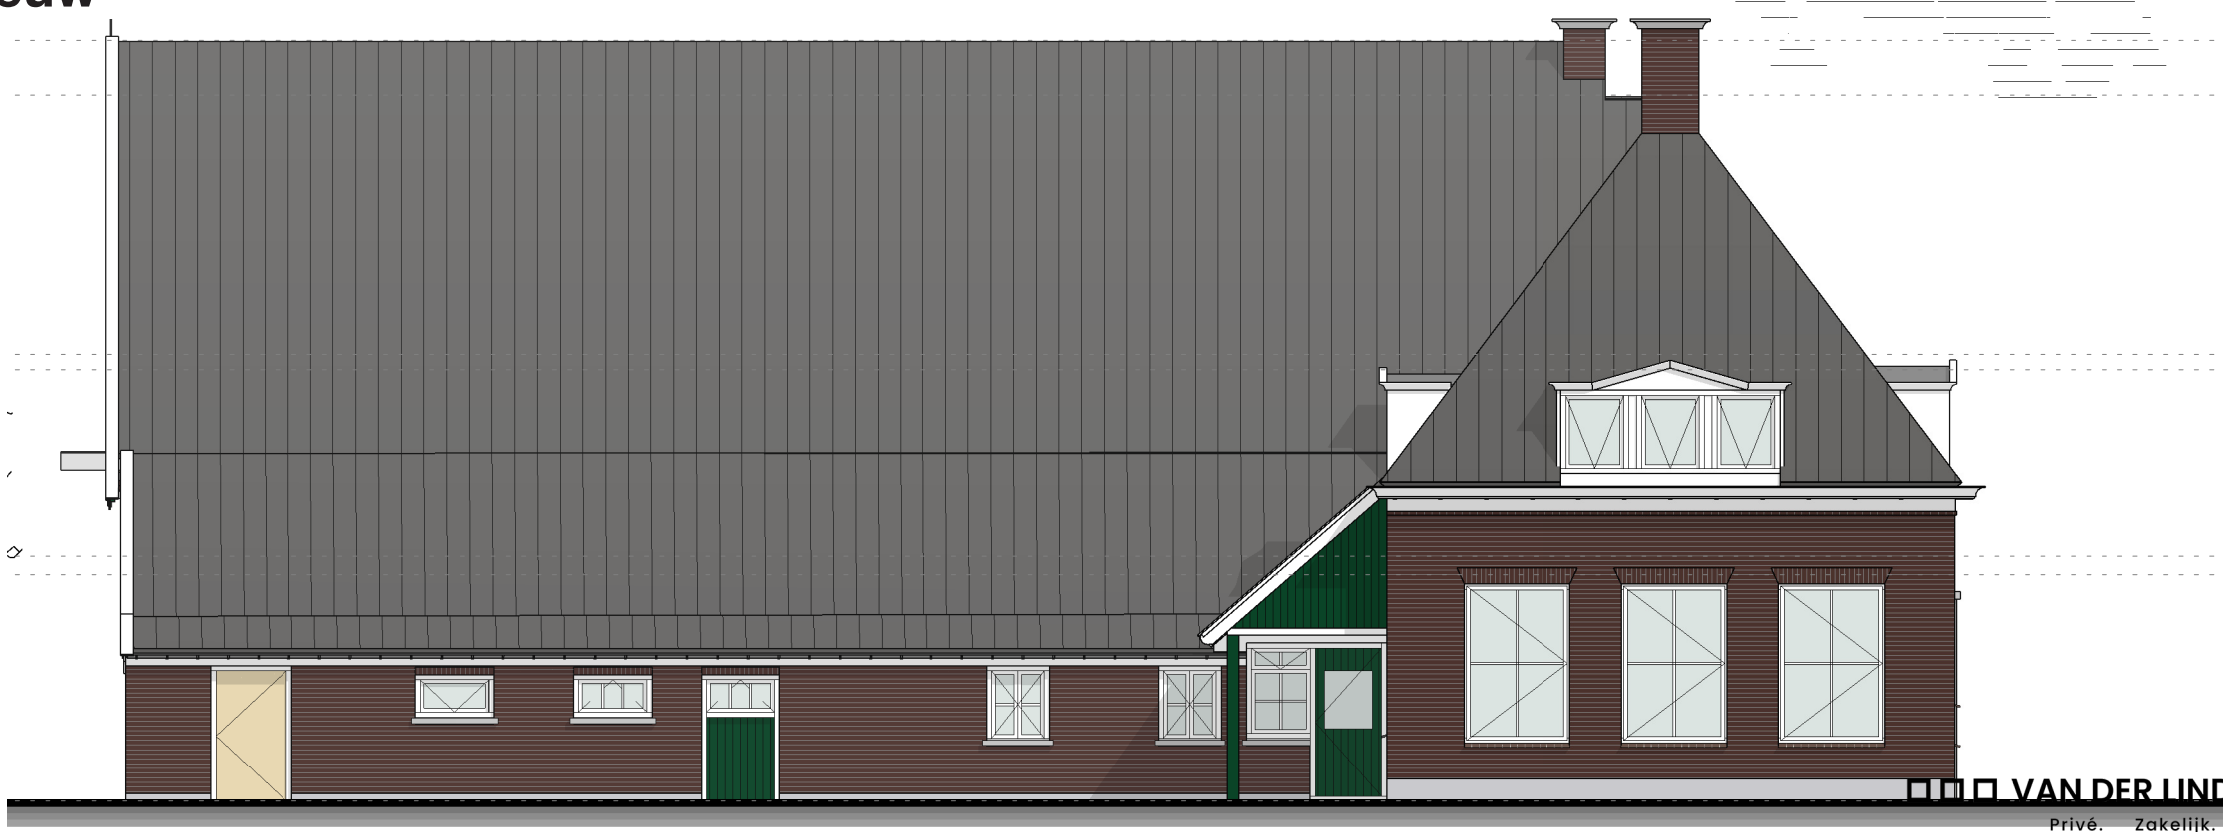
Voorgevel

Nieuw

Bestaand

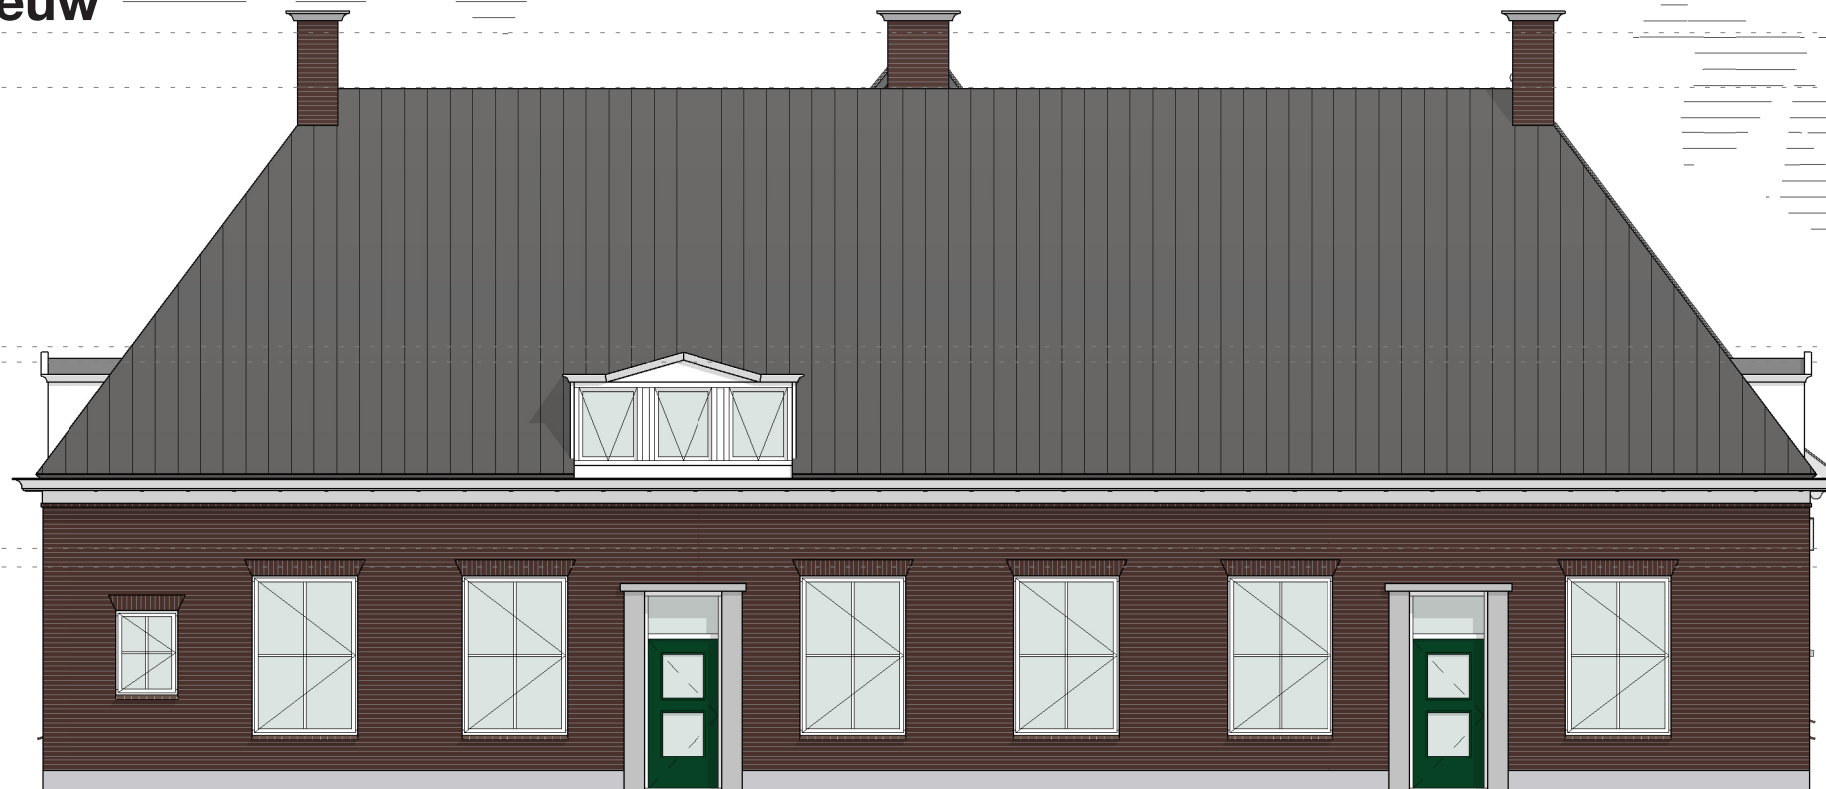
Rechter zijgevel

**Fundering:** nieuwe betonnen stroken fundering  
**Vloer** begane grond: betonvloer, geïsoleerd. Centrale hal beleggen met de bestaande bentheimer zandstenen platen uit de deel van het bestaande gebouw

**Gevels:** Rondom nieuw metselwerk in spouw met rode gevelsteen, zoals bestaand. Metselverband kruisverband. Hanekammen en getoogde strekken, muizentand en ornamenten in metselwerk terug brengen. Bestaande datumstenen weer terug brengen.

**Verdiepingsvloer:** Betonnen verdiepingsvloer op dragend metselwerk.

**Kapconstructie:** Geheel nieuwe dakconstructie volgens de huidige normen. Dakoverstekken en dakranden uittimmeren volgens de historische details. Stiepeltekens terug brengen. Onderzijde schuine dakvlakken achterzijde voorzien van zinken mastgoten en voorhuis van zinken goten in getimmerde rand, met zinken hemelwaterafvoeren.

**Kozijnen:** aluminium slanke kozijnen inclusief idem draaiende delen.

**De schuine dakvlakken** afgewerkt met keramische dakpannen, blauw gesmoord. Type te overleggen.

**Voegwerk** door middel van knipvoeg.

**Plintstrook:** gesmeerde plint, grijs geschilderd

**Houten beschieting** aan de gevel: eiken planken, gezwart met ecoleum

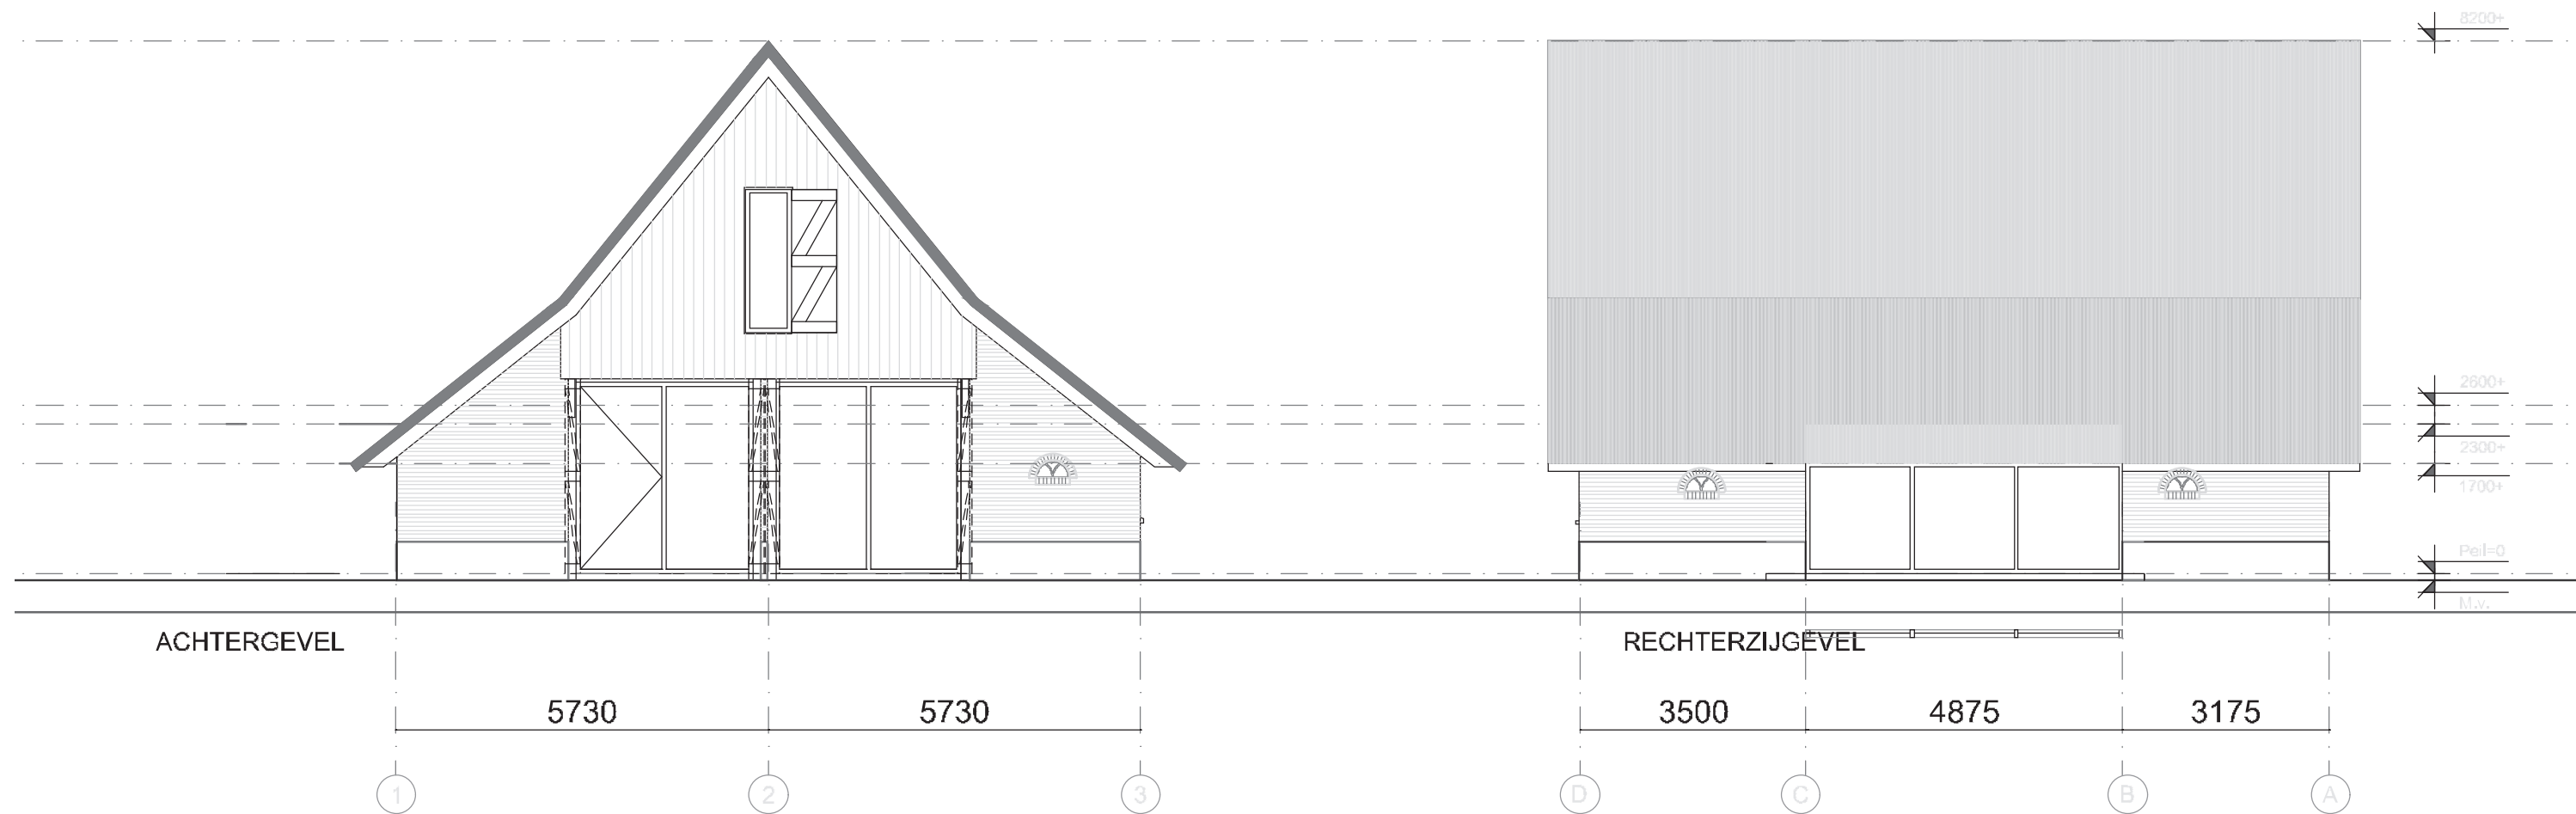
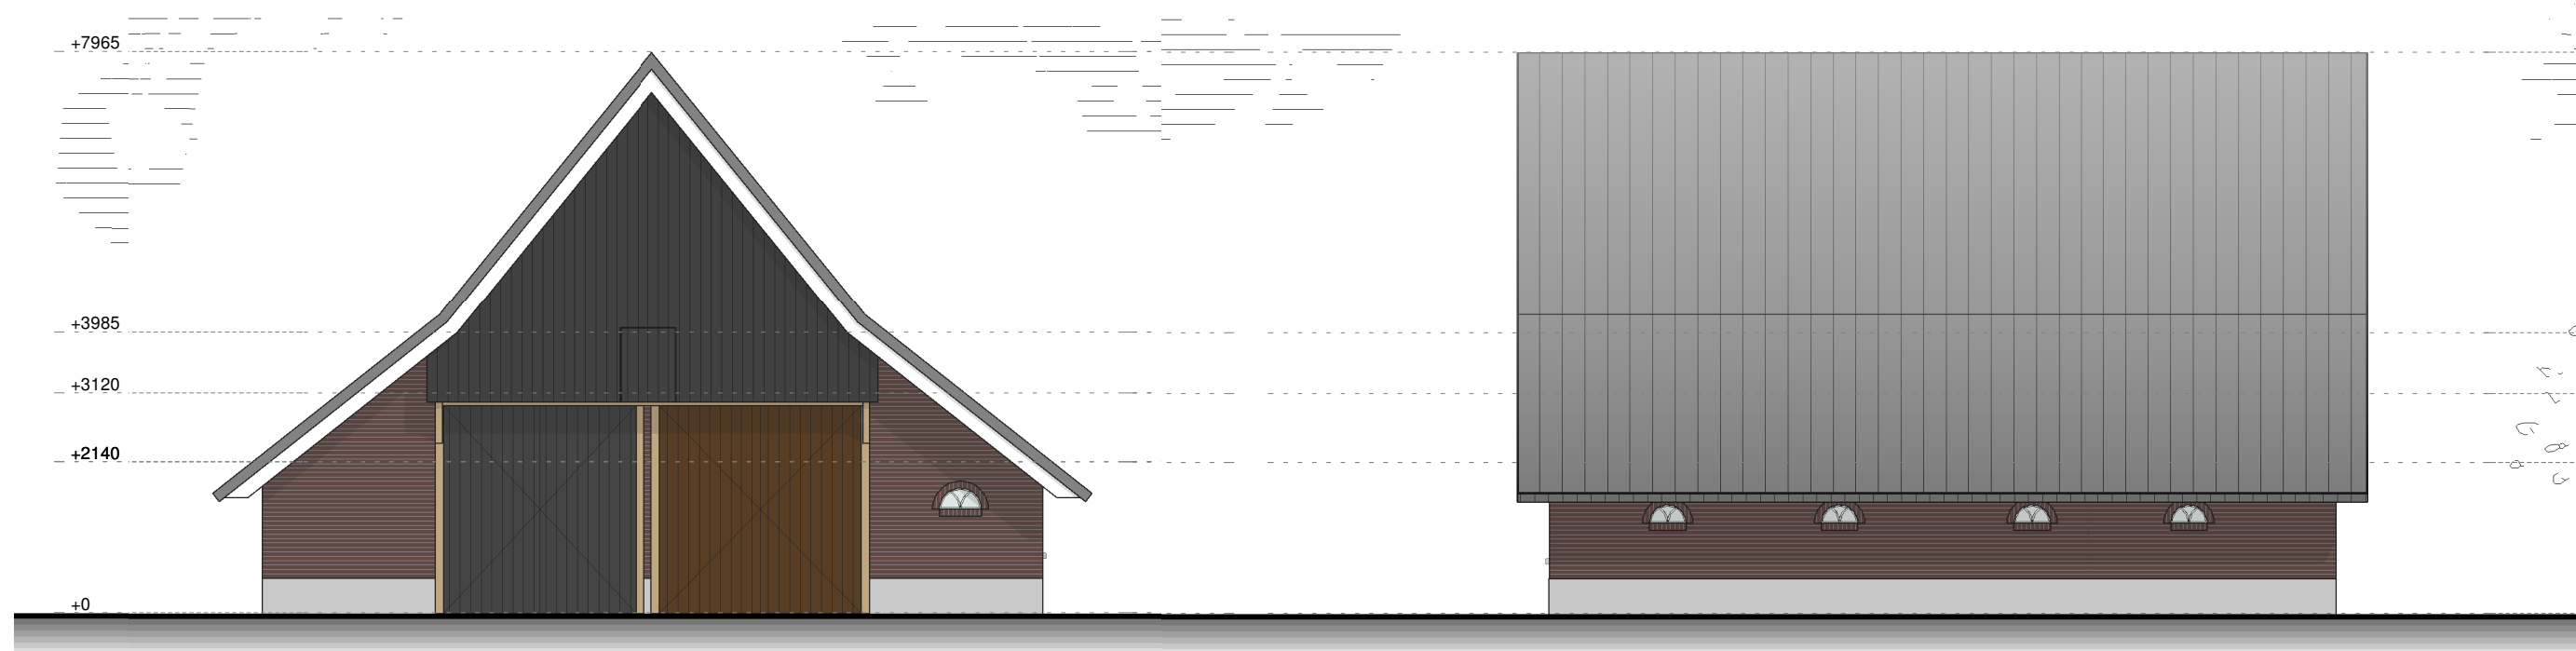
**Bestaand** ACHTERGEVEL

**Fundering:** bestaand handhaven. Inspecteren en waar nodig versterken.

**Vloer begane grond:** bestaande klinkers en zandstenen verwijderen en opslaan. Nieuwe geïsoleerde vloer verdiept aanbrengen en deels afwerken met bestaande klinkers en zandstenen.

**Gevels:** Bestaand metselwerk waar mogelijk handhaven en versterken. Ontbrekend metselwerk met bestaande stenen – ook uit gebouw A – herstellen. Metselverband kruisverband. Hanekammen en getoogde strekken, profilering met rollaag in metselwerk terug brengen. Gevel wordt steens gemetseld. Isolatie door middel van een lichte voorzetwand aan binnenzijde.

**Gebinten:**  
Bestaande gebinten maximaal behouden en waar mogelijk repareren. Ontbrekende delen toevoegen met bij voorkeur bestaande oude gebinten. Indien dit niet mogelijk is met nieuwe eikenhout.

**Verdiepingsvloer:**  
Houten verdiepingsvloer op de houtconstructie.

**Kapconstructie:**  
De geheel verloren gegane sporenkap opnieuw opbouwen met traditionele ronde
