RAPPORT

Verkennd bodemonderzoek Beltshofweg 18 te Haaksbergen

Projectnummer : 12KL264

Datum : 10 september 2012

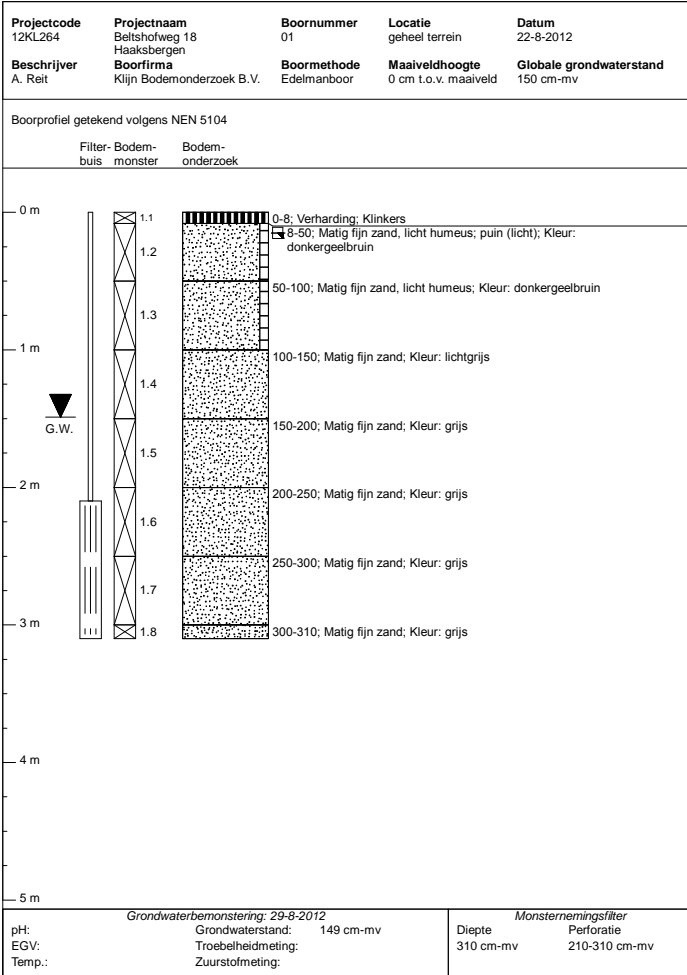
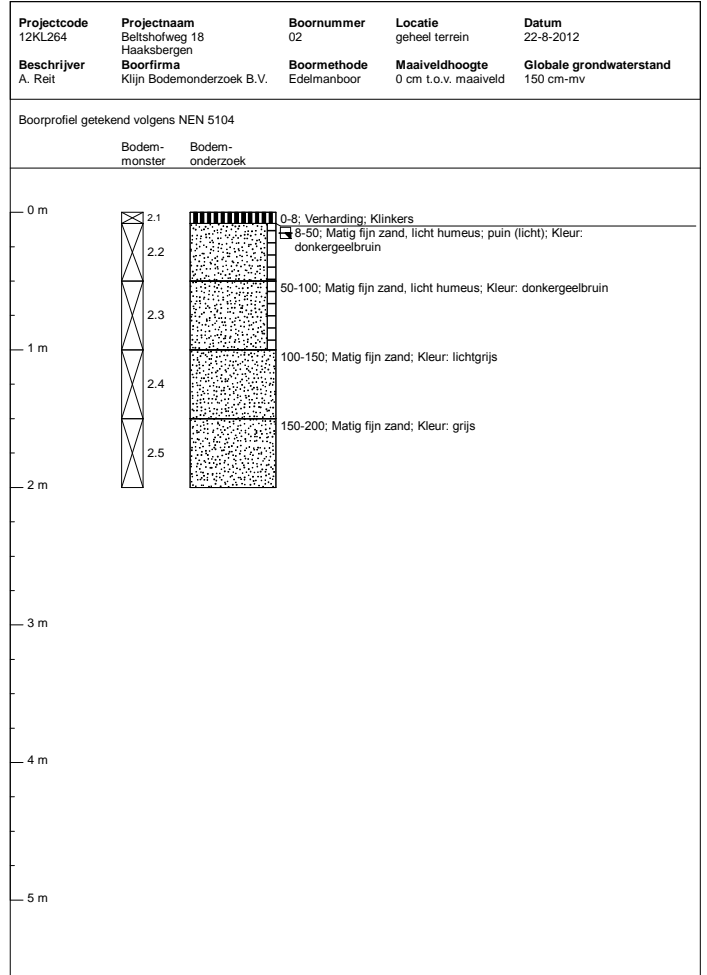
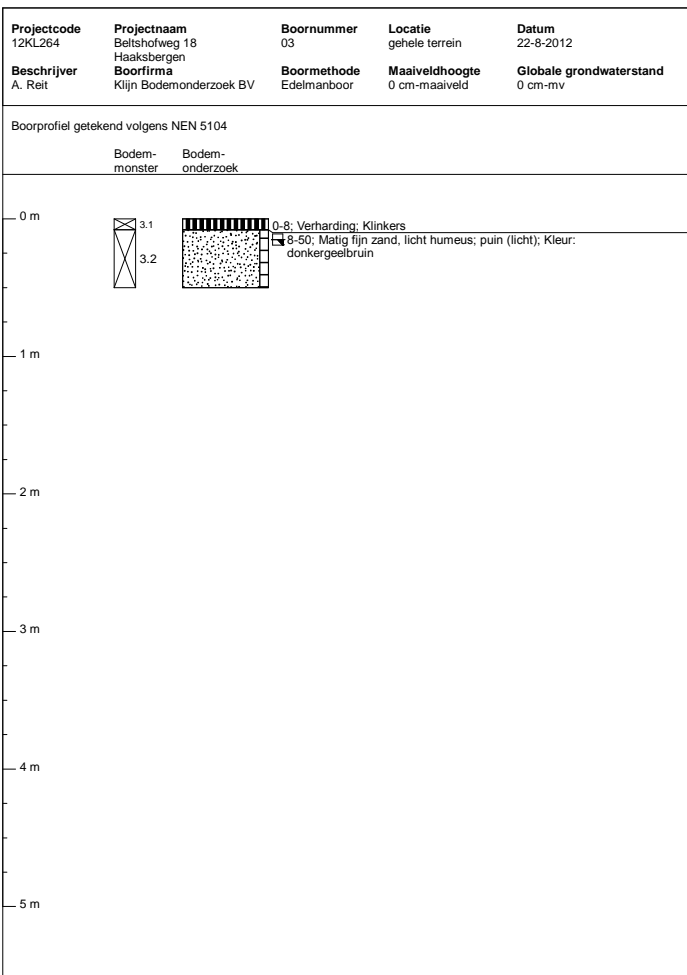
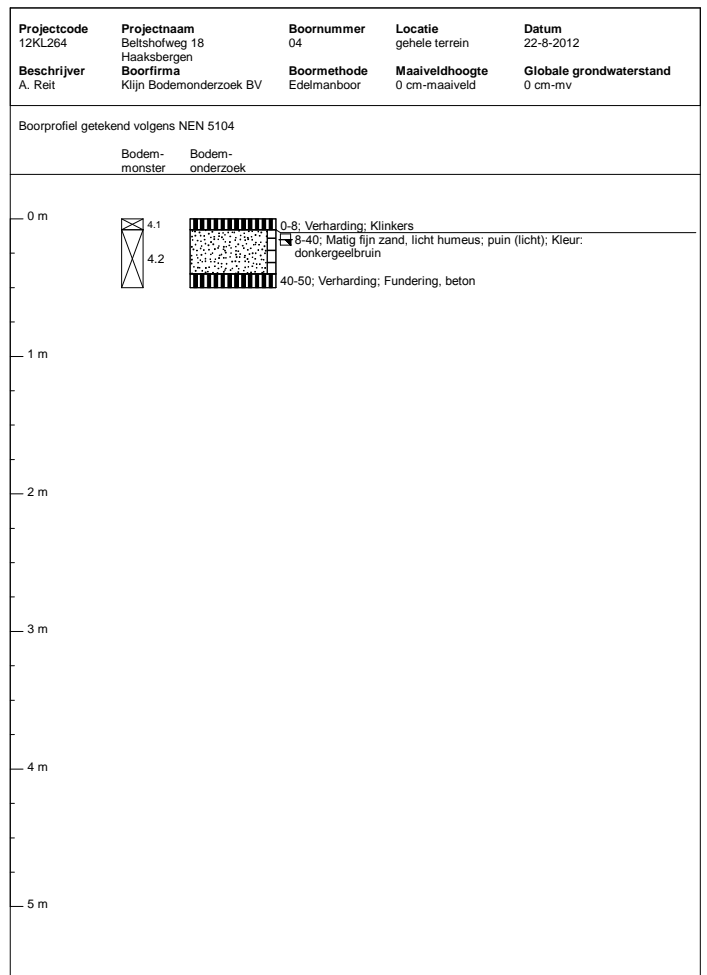
Bijlage 2: Boorprofielen en legenda

Tijdens de boorwerkzaamheden is zintuiglijk geen asbestverdacht materiaal waargenomen in de bodem. Ook zijn er geen andere bijzonderheden in de bodem geconstateerd die kunnen duiden op een verontreiniging in de grond en/of het grondwater. De boorprofielen met veldwaarnemingen zijn opgenomen in bijlage 2.

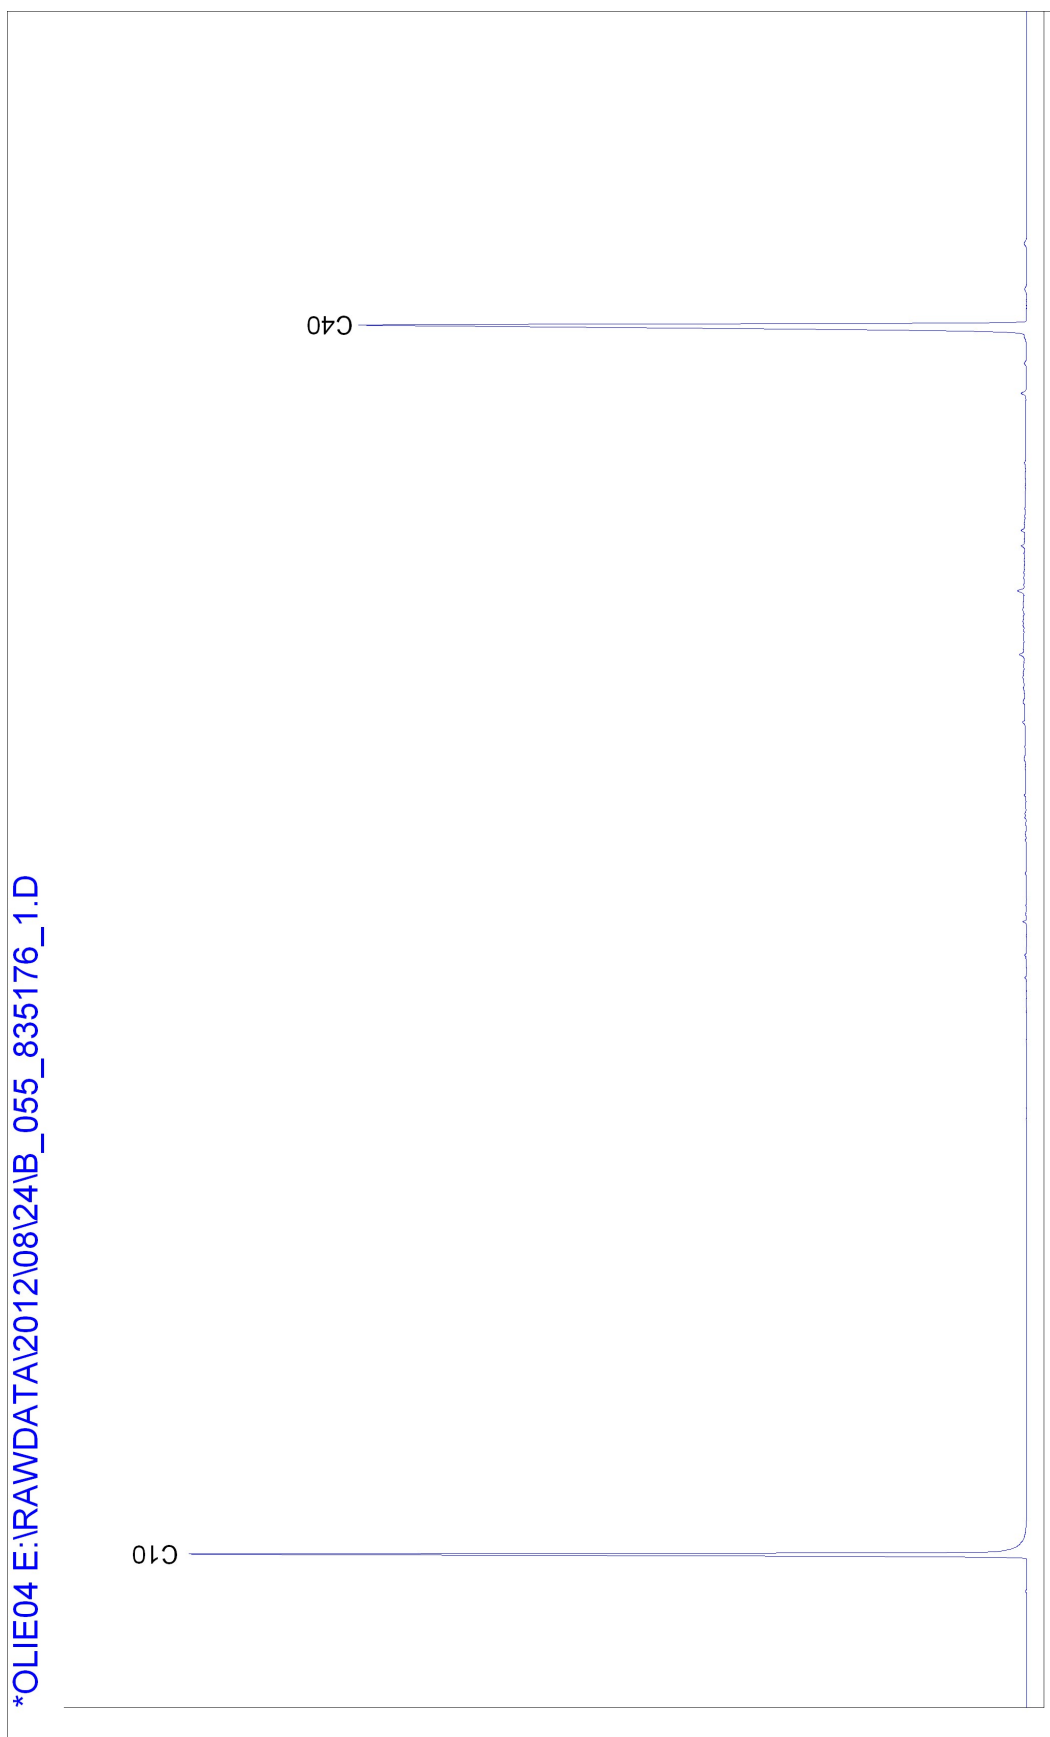
Chromatogram for Order No. 325206, Analysis No. 835176, created at 27.08.2012 06:30:33

Monsteromschrijving: 1.2, 2.2, 3.2, 4.2>MM1

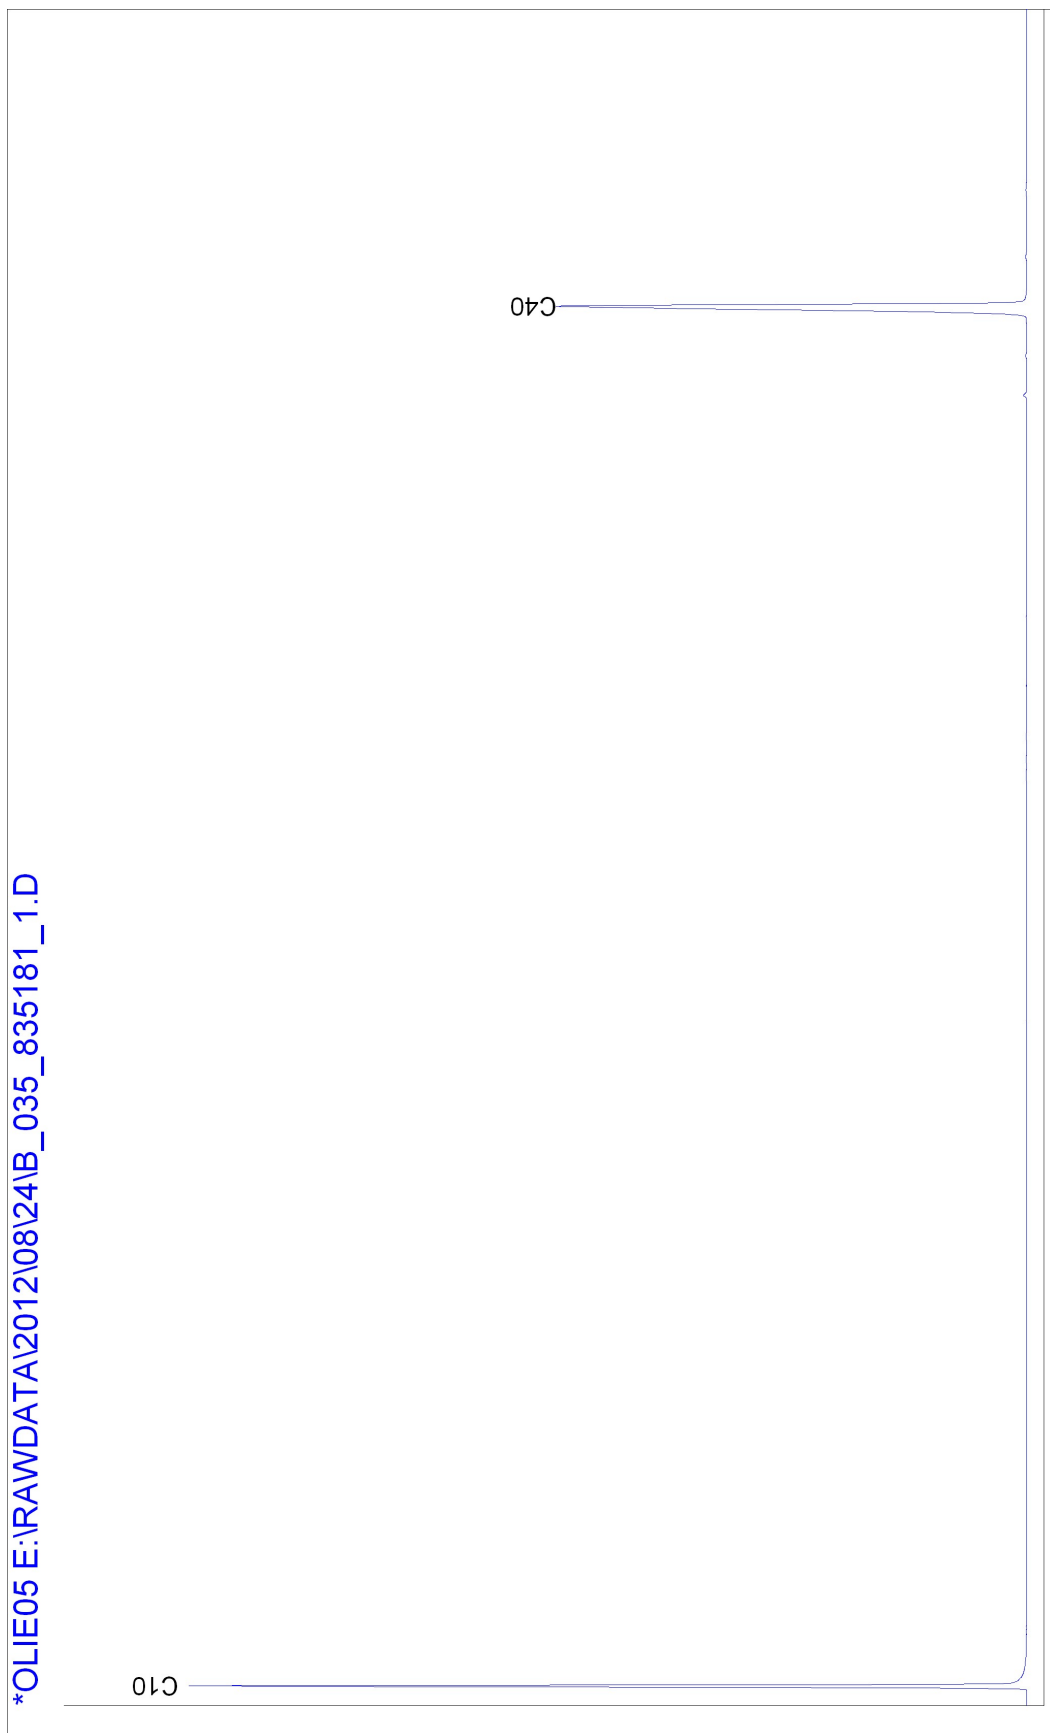
Chromatogram for Order No. 325206, Analysis No. 835181, created at 27.08.2012 07:10:23

Monsteromschrijving: 1.4, 1.5, 2.4, 2.5>MM2

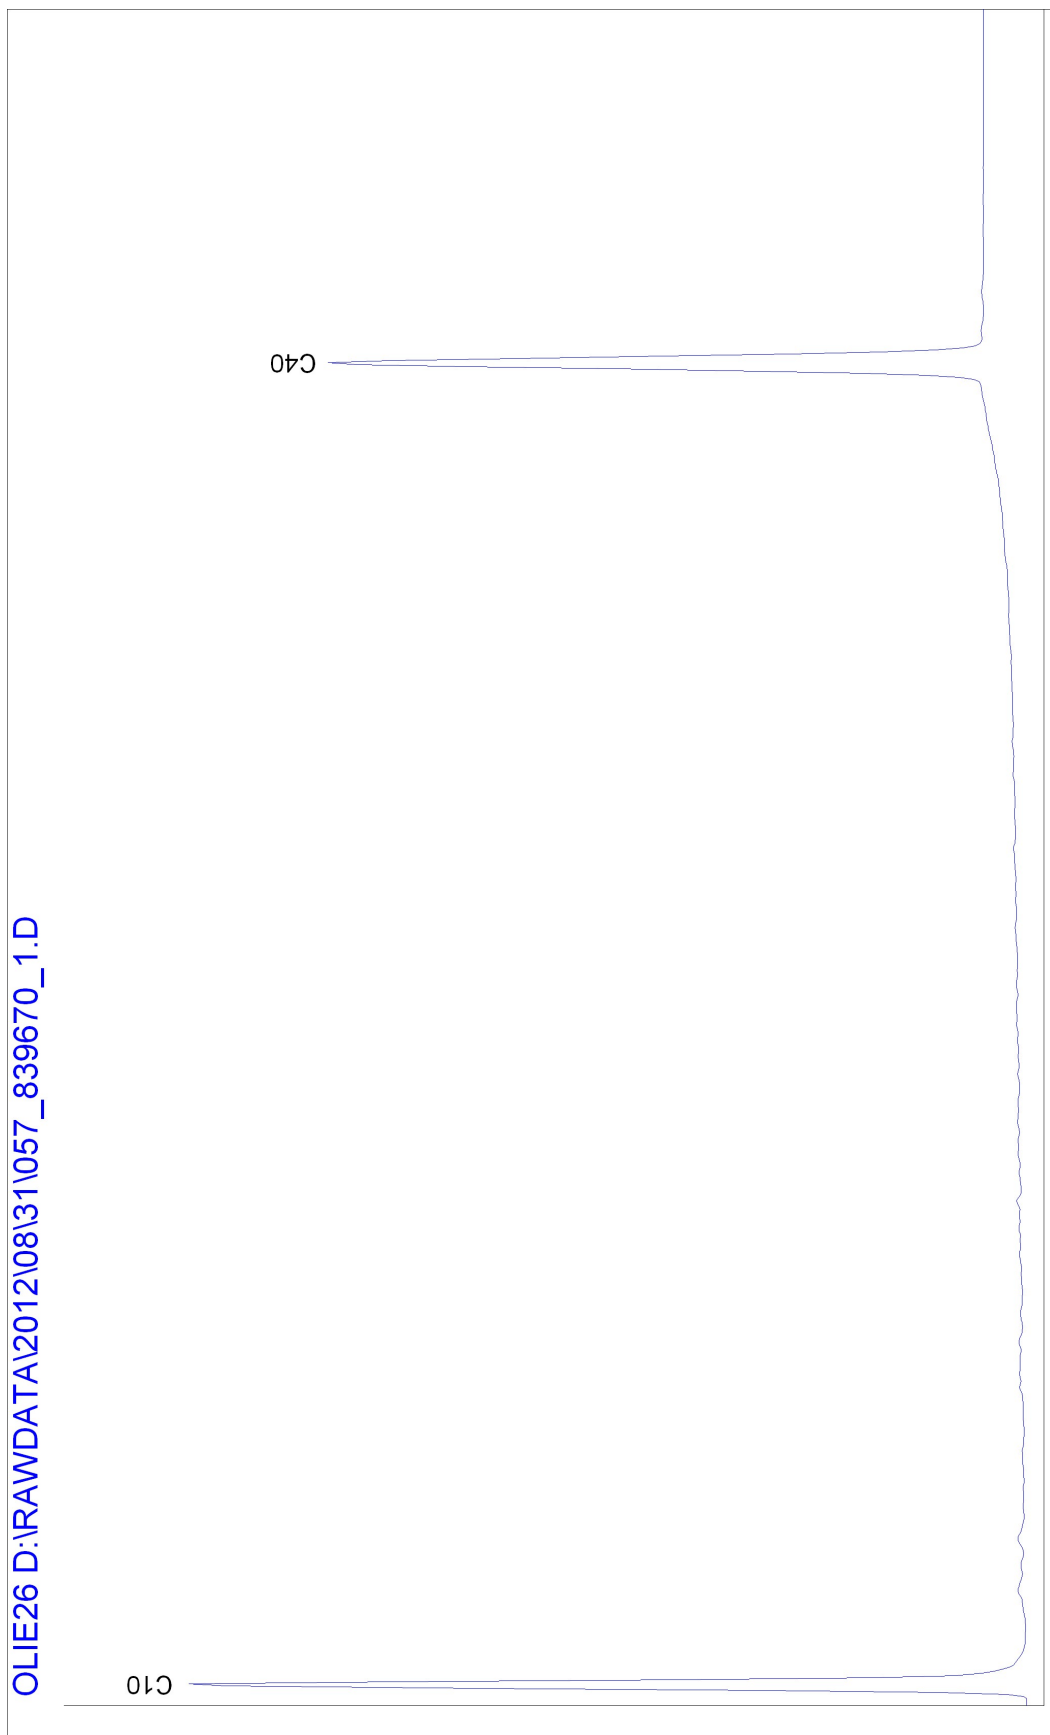
Monsteromschrijving: 01-Peilbuis 1

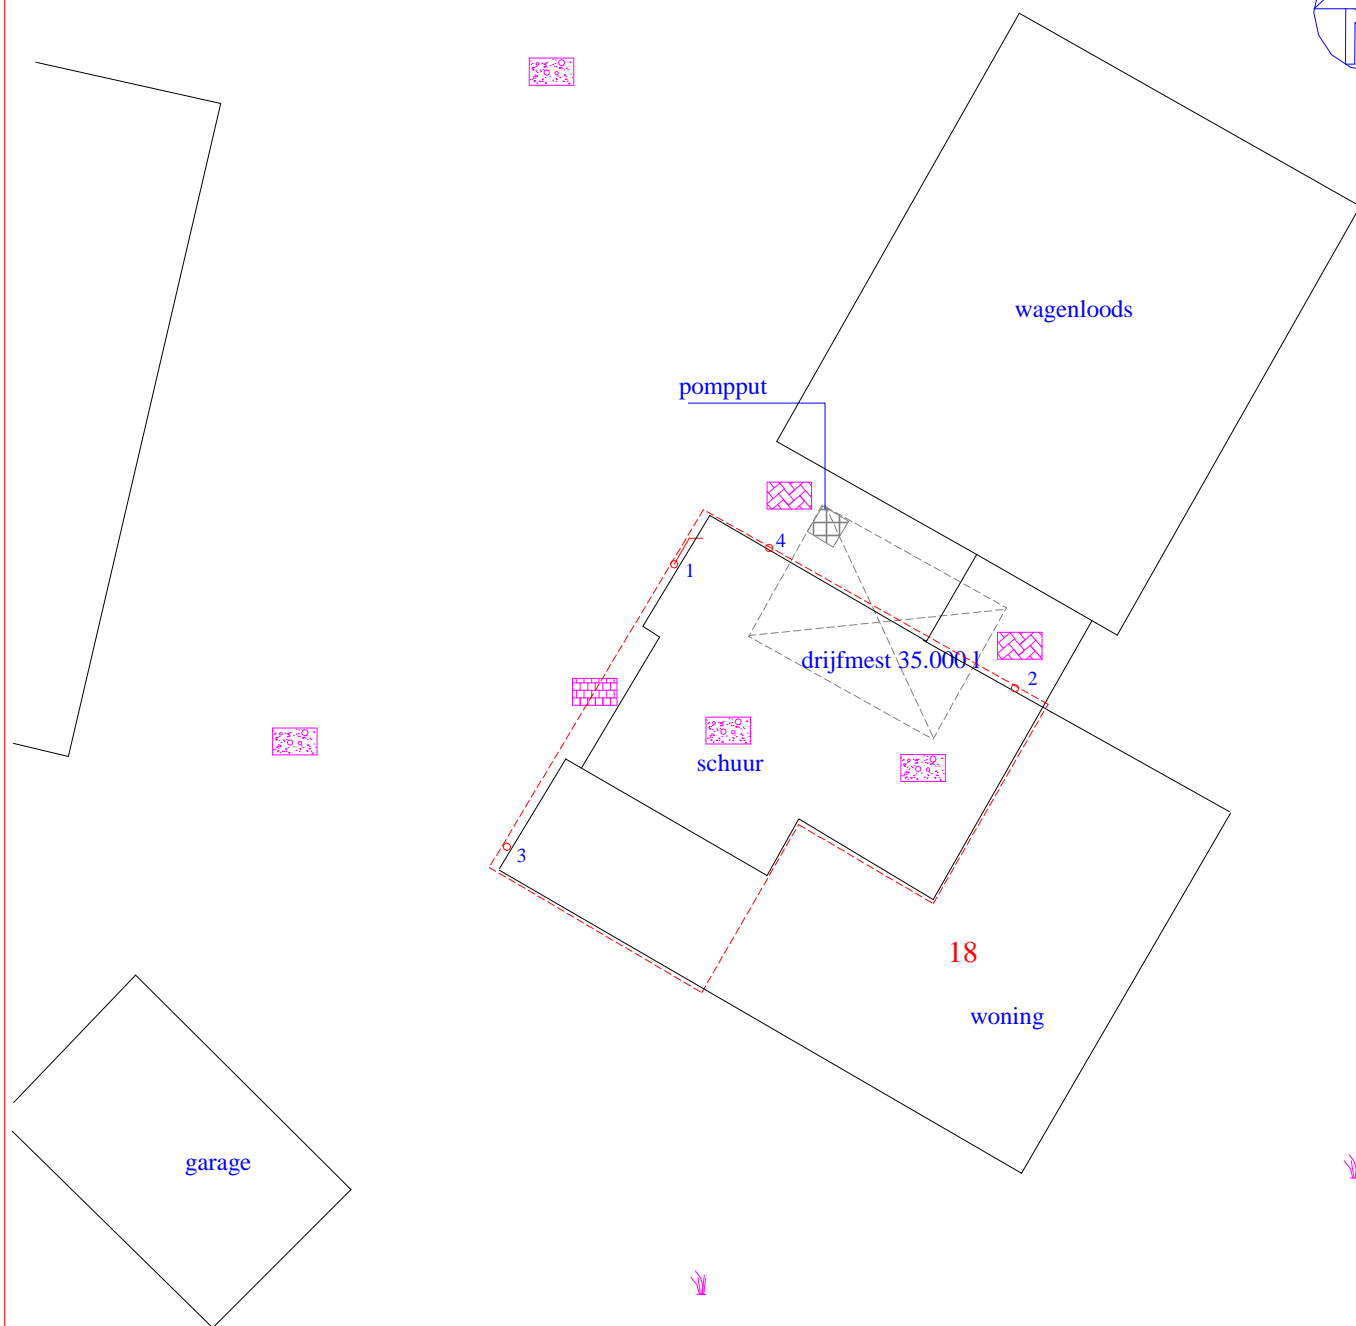
Bijlage 5: Overzicht posities monsternamepunten

De posities van de monsternamenpunten zijn in bijlage 5 weergegeven. In overleg met de opdrachtgever is besloten de boringen buiten de aanwezige betonverharding te plaatsen.
