Verkennend bodemonderzoek Hasseltweg 12a in Haaksbergen

207533-10/R01

23 juni 2017

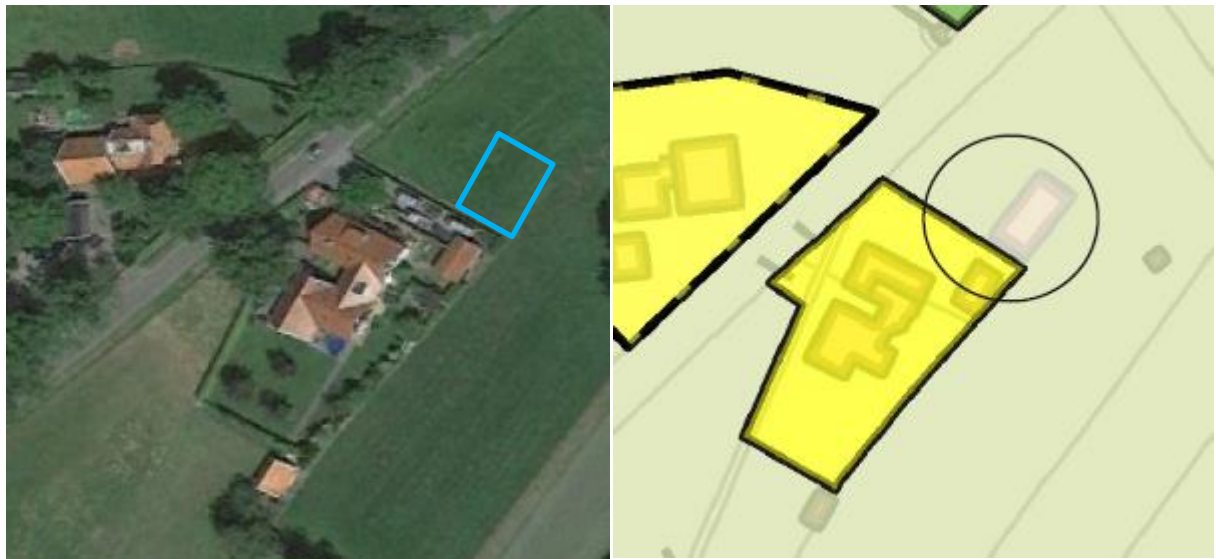
Figuur 1: Links: luchtfoto onderzoekslocatie (bron: google maps) Rechts: nieuwe situatie (bron: MET Architecten)

De situering van de onderzoekslocatie is in de figuur op de volgende pagina aangegeven. De onderzoekslocatie betreft het gebied binnen de blauwe omkadering (linker afbeelding figuur 1). Op de locatie staat de nieuwbouw van een schuur gepland. In de rechterafbeelding van figuur 1 is de nieuwe situatie weergegeven.

De onderzoekslocatie grenst aan een erf en betreft een deel van een weiland. Aan de zuidoostzijde bevindt zich een woonhuis, zuidelijk is een schuur aanwezig. De omgeving van de onderzoekslocatie bestaat uit agrarisch gebied.

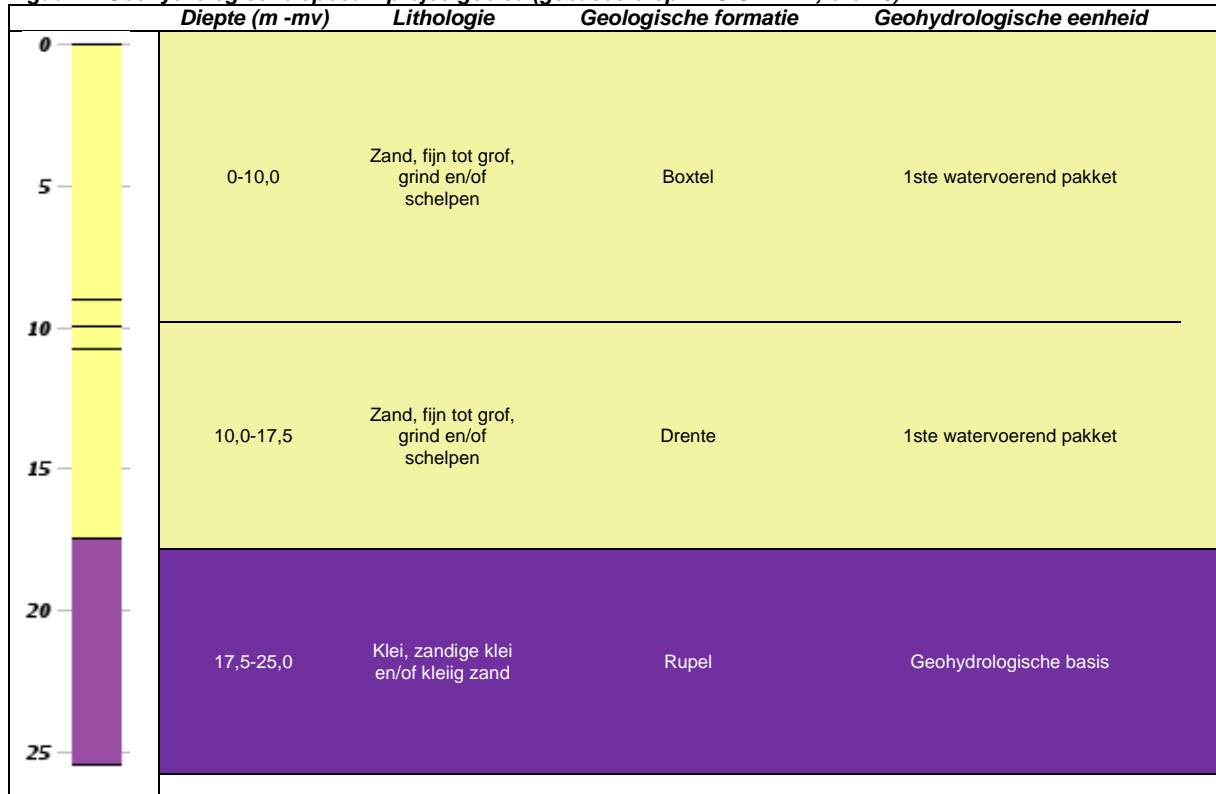
Figuur 2: Geohydrologische opbouw projectgebied (gebaseerd op REGIS II v2.1, bron 3)

De regionale geohydrologische bodemopbouw is weergegeven in figuur 2.

De grondwaterstand van het eerste watervoerende pakket bedraagt regionaal gezien circa 1,0 tot 1,5 m –mv. Regionaal gezien is de stromingsrichting van het grondwater in het eerste watervoerende pakket zuidwestelijk. Nabij de onderzoekslocatie is geen oppervlaktewater aanwezig.

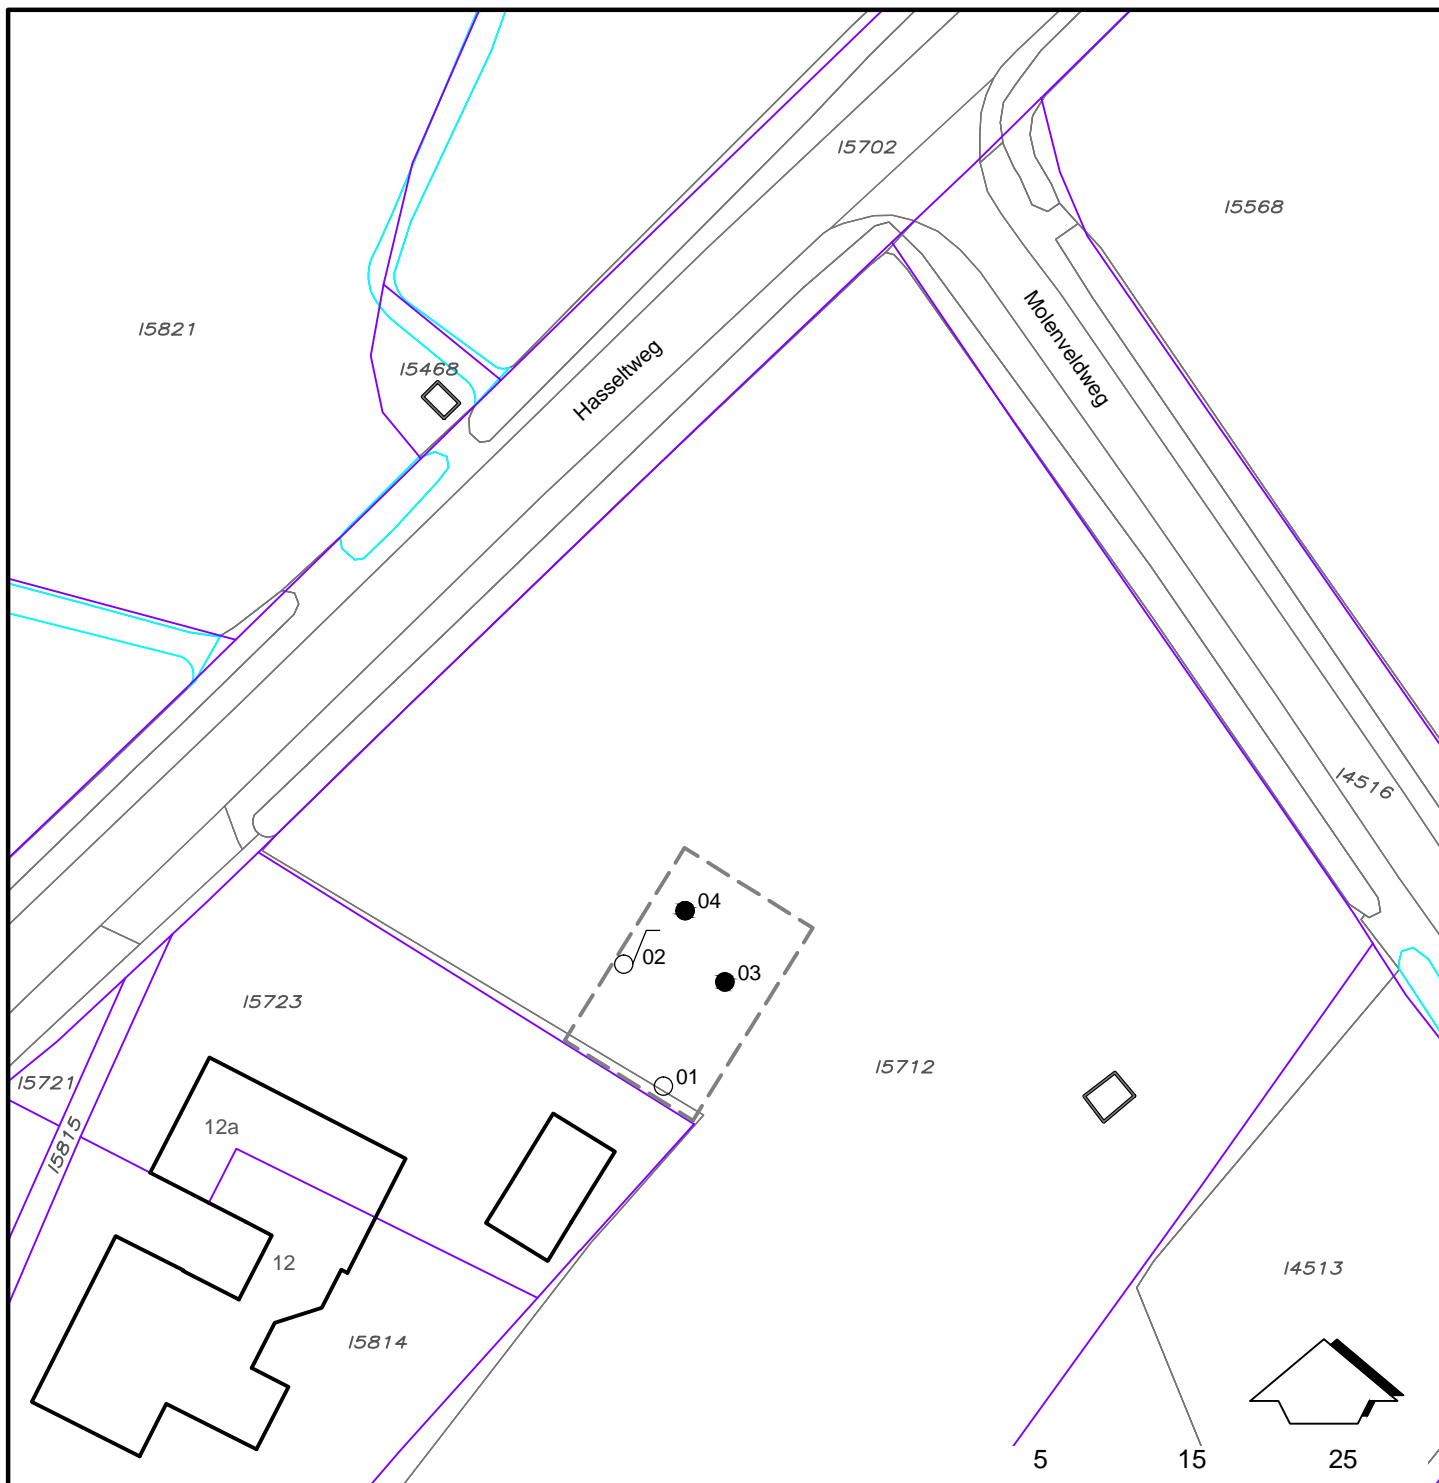
Titel:
Situatietekening met
onderzoekspunten

In onderstaande tabel zijn de uitvoeringsdata en de verantwoordelijke monsternemers van het veldonderzoek weergegeven. De onderzoekspunten zijn weergegeven op de situatietekening in bijlage 2.

Onderdeel	Aantal	Diepte (m -mv)	Nummers
Boringen	2	0,5	03, 04
	1	2,0	01
Boring met peilbuis	1	2,9	02

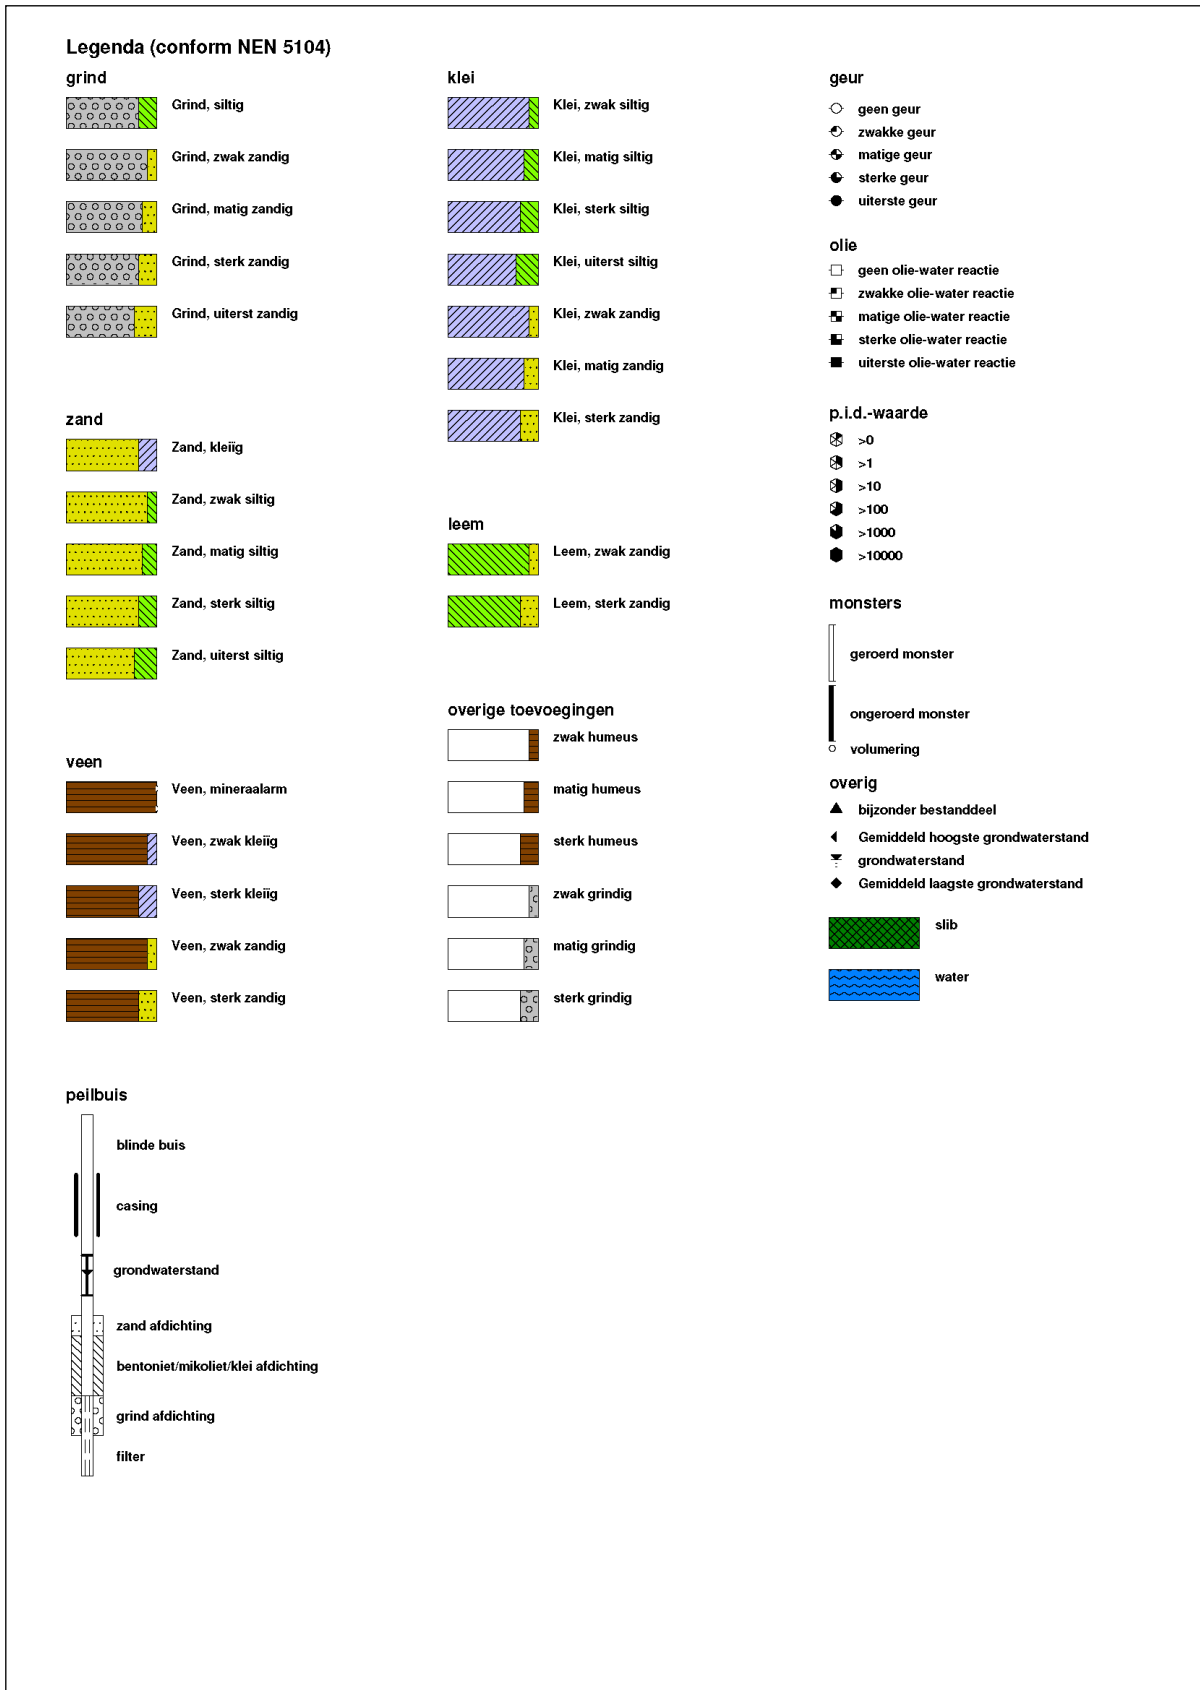
Meetpunt: 01

Diepte (m -mv)	Hoofdbestanddeel	Nadere omschrijving
0,0 - 0,5	Zand	Matig fijn, zwak siltig, zwak humeus
0,5 - 2,9	Zand	Matig grof, zwak siltig

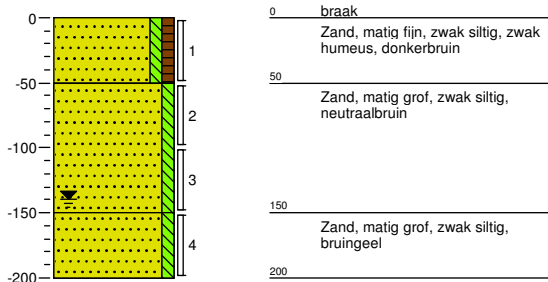
Meetpunt: 02

Peilbuis	Monster-code	Filterstelling (m -mv)	Waargenomen bijzonderheden	Grondwater-stand (m -mv)	Zuurgraad (pH)	Geleidingsvermogen ($\mu\text{s}/\text{cm}$)	Troebelheid (NTU)
02	02-1-1	1,9 - 2,9	Geen	1,2	6,2	131	12,3
