Verkennend Bodemonderzoek

Project: 2020-066

Locatie: Marktvelderweg 14 te Haaksbergen

Datum: 5 juni 2020

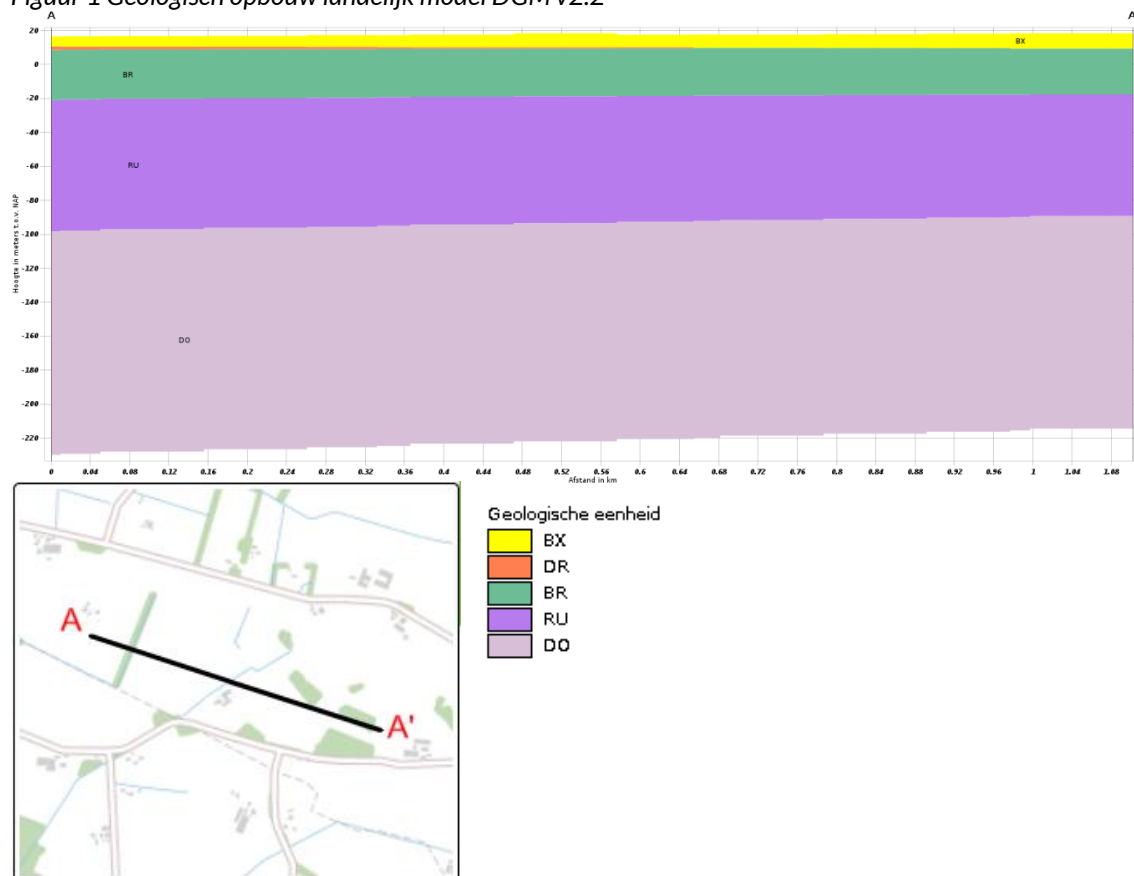
Figuur 1 Geologisch opbouw landelijk model DGM v2.2

De regionale geohydrologische bodemopbouw is weergegeven in onderstaande figuur.

De boorlocatie bevindt zich circa 19.1 meter boven NAP.

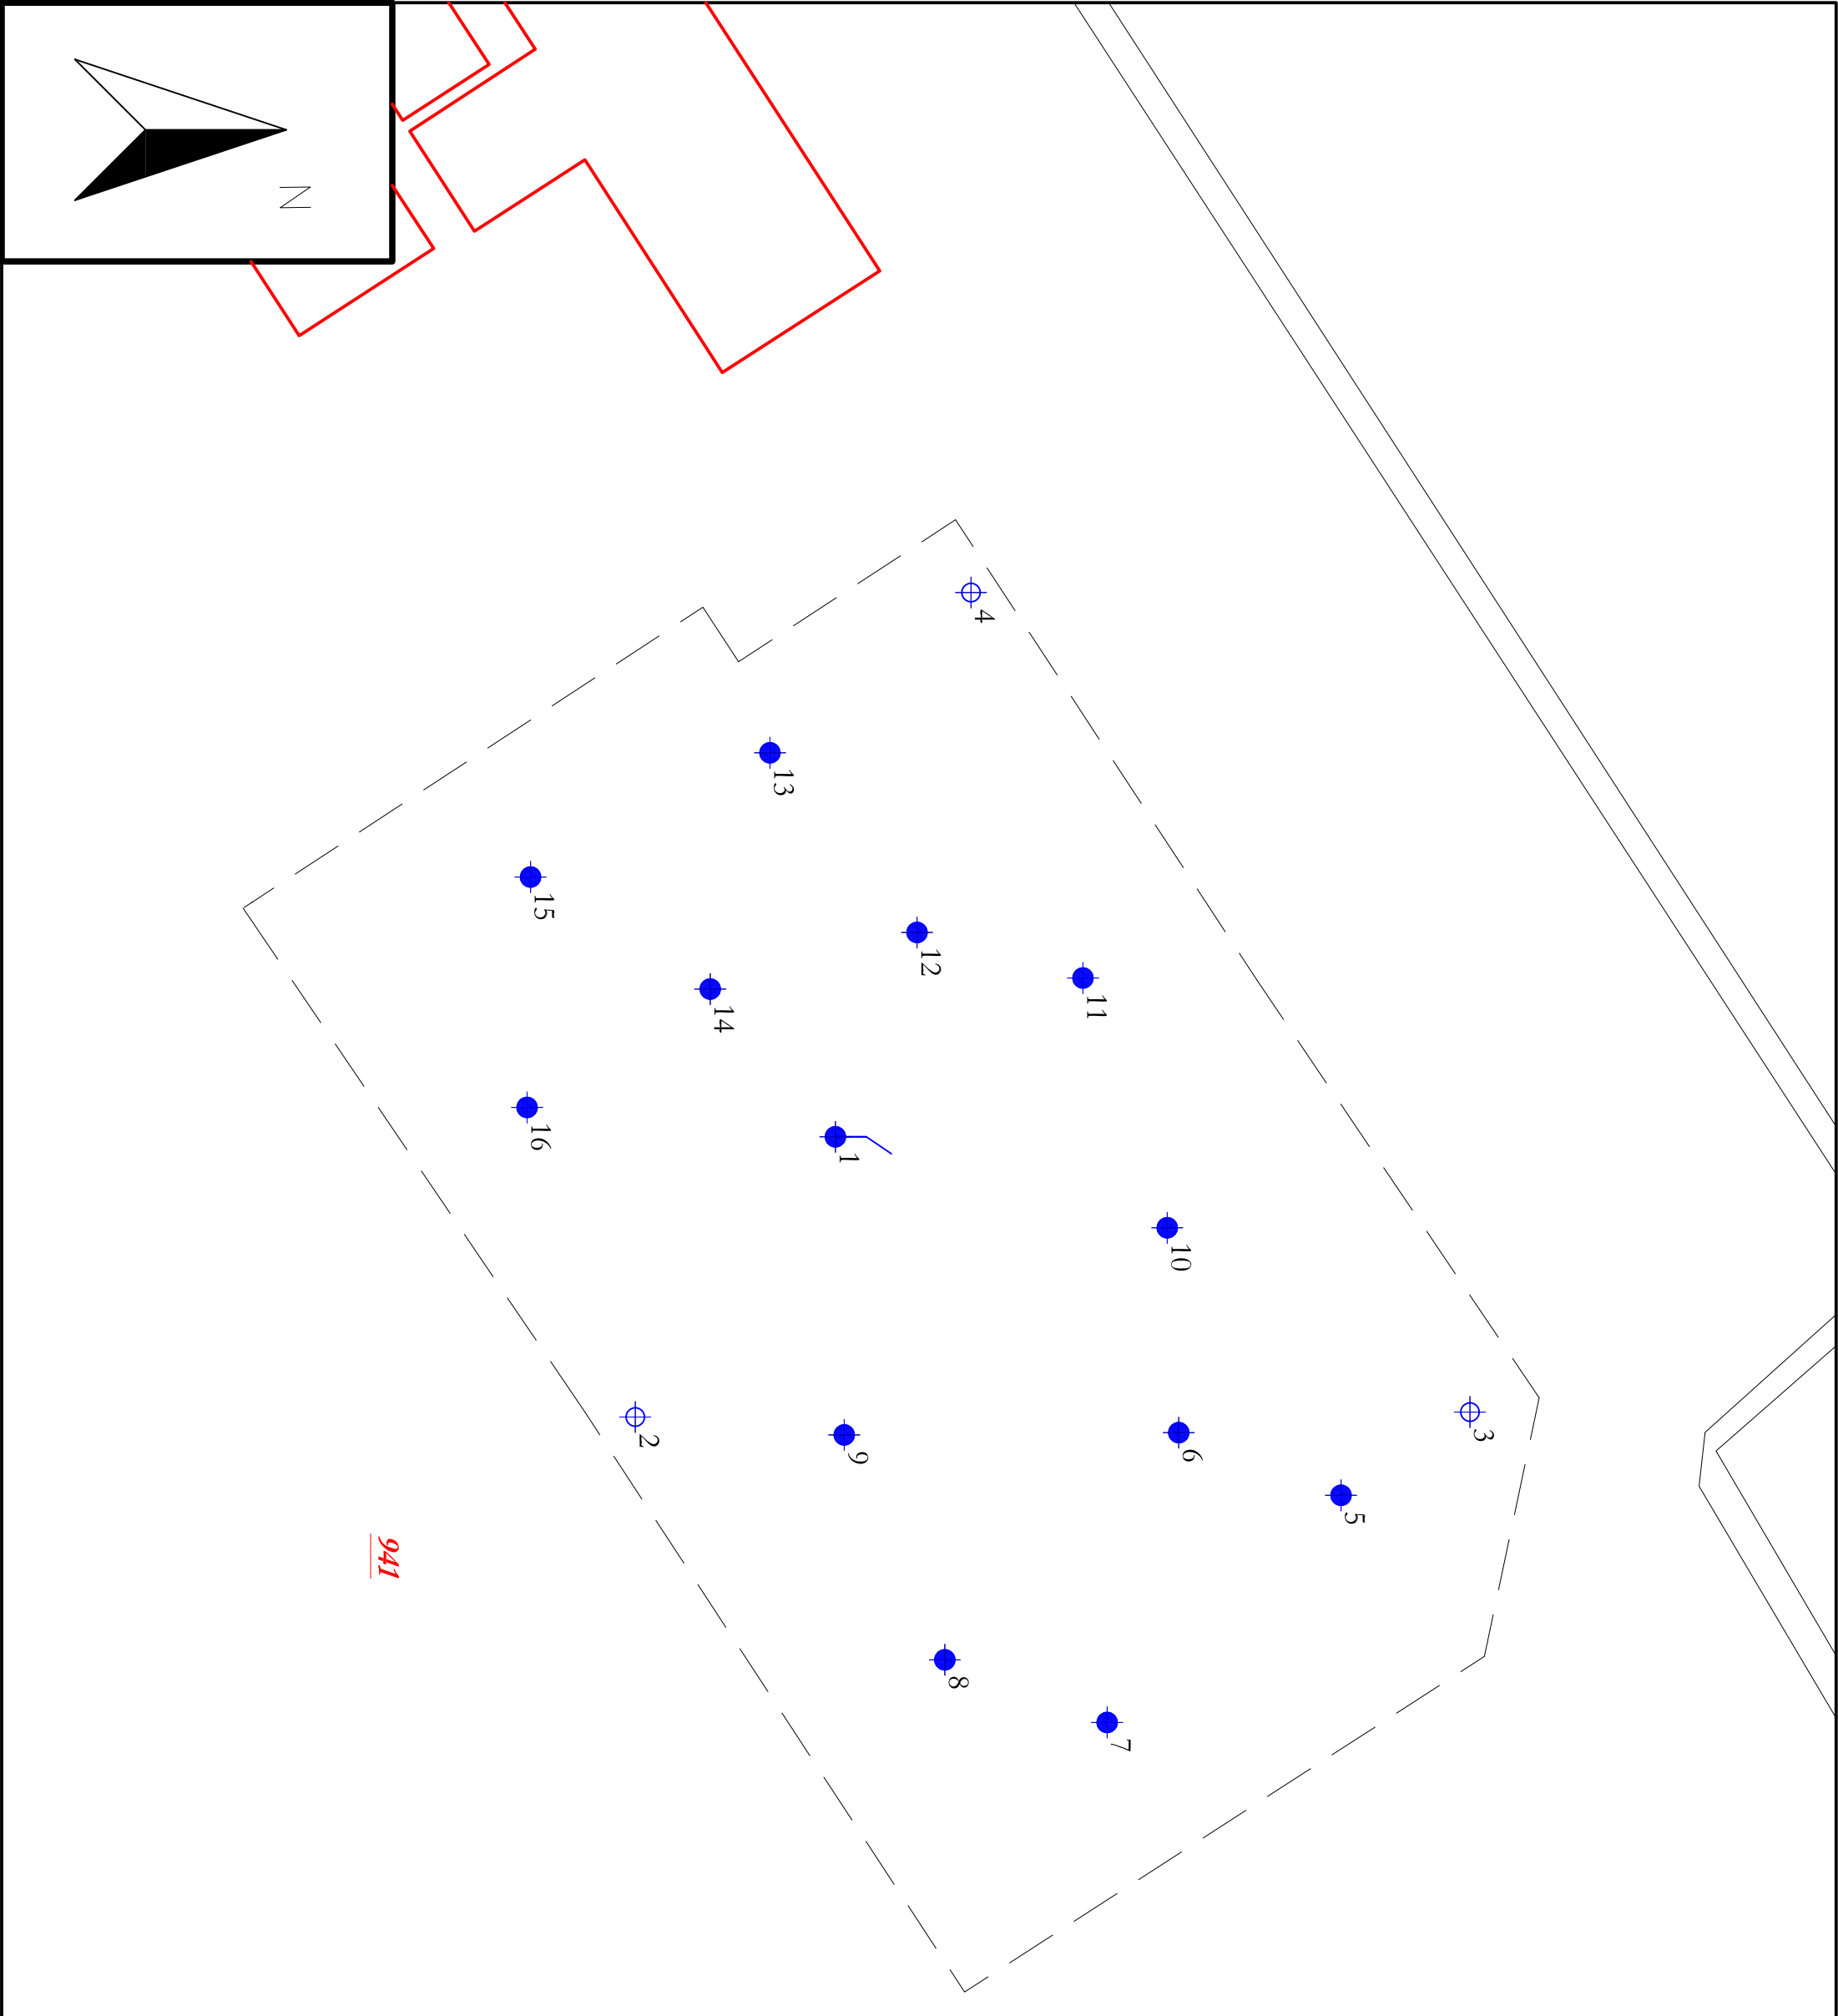
Overzichtstekening boorpunten

De veldwerkzaamheden zijn uitgevoerd op 14 mei 2020 (plaatsing peilbuis en monstername grond), 25 mei en 2 juni 2020 (monstername grondwater). De positie van de boorlocaties zijn weergegeven in bijlage III.

- Peilbuis
- Boring tot 0.5 m -mv
- Boring tot 2.0 m -mv

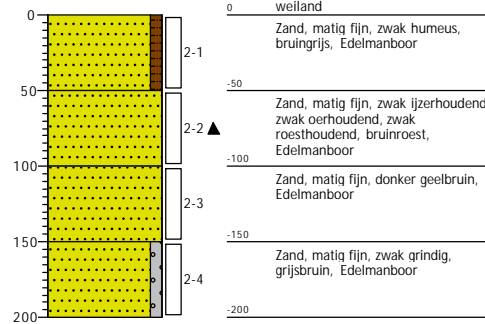
Boring: 2

Boring	Diepte boring (m -mv)	Traject (m -mv)	Grondsoort	Waargenomen bijzonderheden
2	2,00	0,50 - 1,00	Zand	zwak ijzerhoudend, zwak oerhoudend, zwak roesthoudend

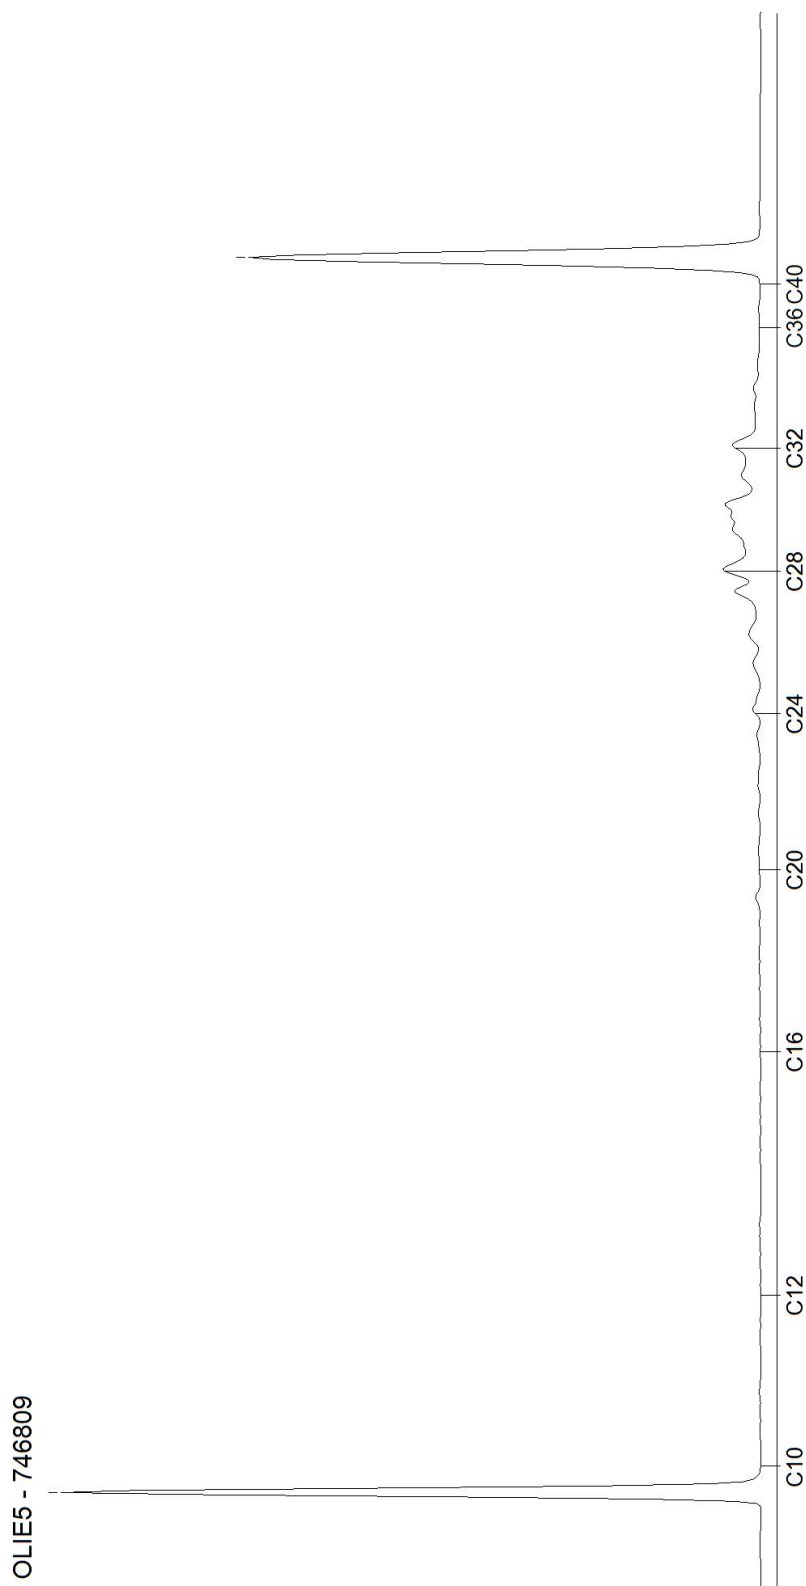
Monsteromschrijving: BM1

CHROMATOGRAM for Order No. 942674, Analysis No. 746809, created at 20.05.2020 06:36:34

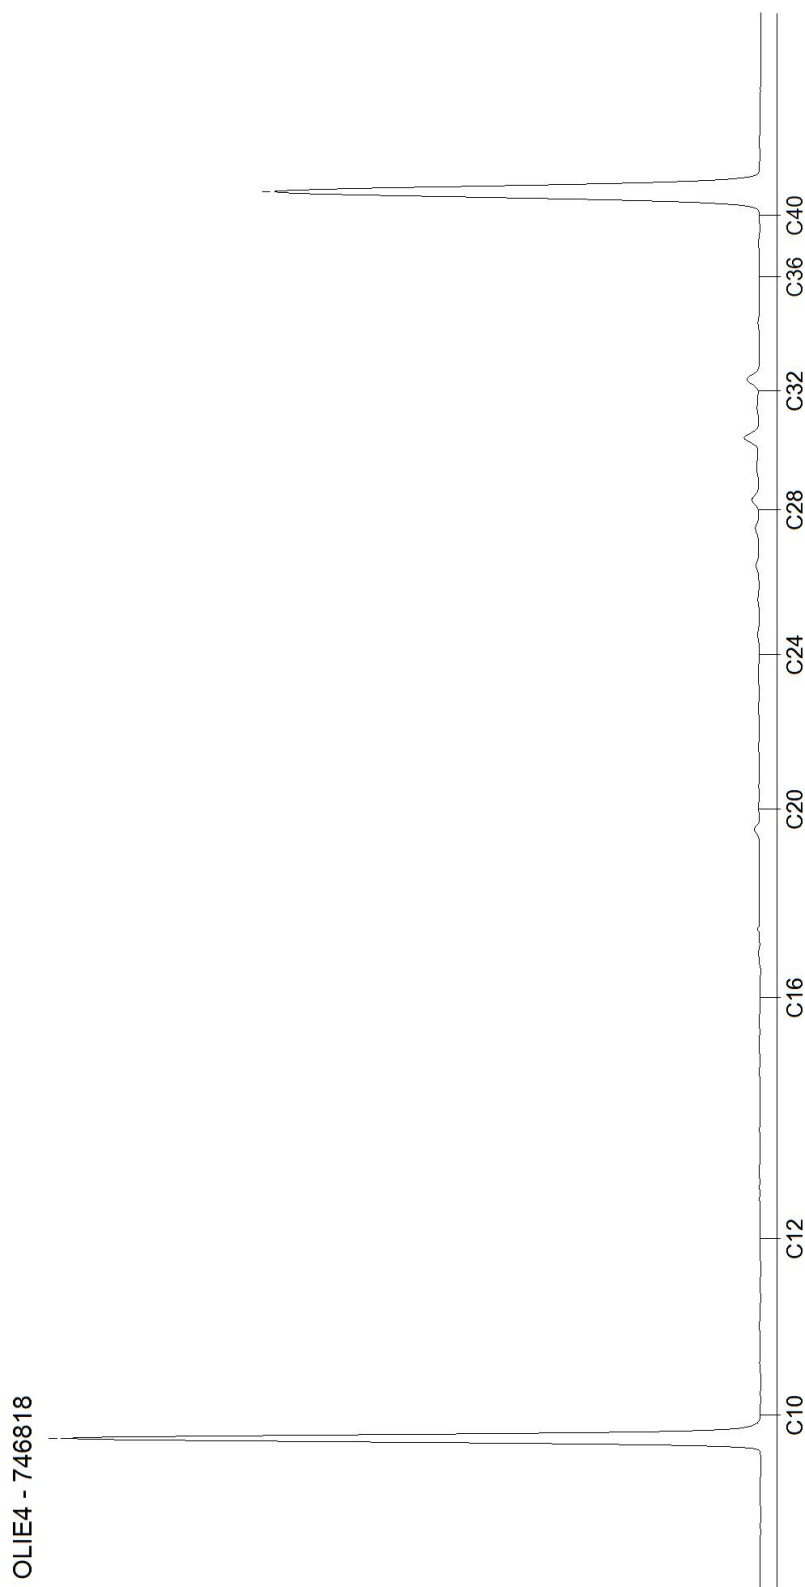
Monsteromschrijving: BM2

CHROMATOGRAM for Order No. 942674, Analysis No. 746818, created at 19.05.2020 05:47:34

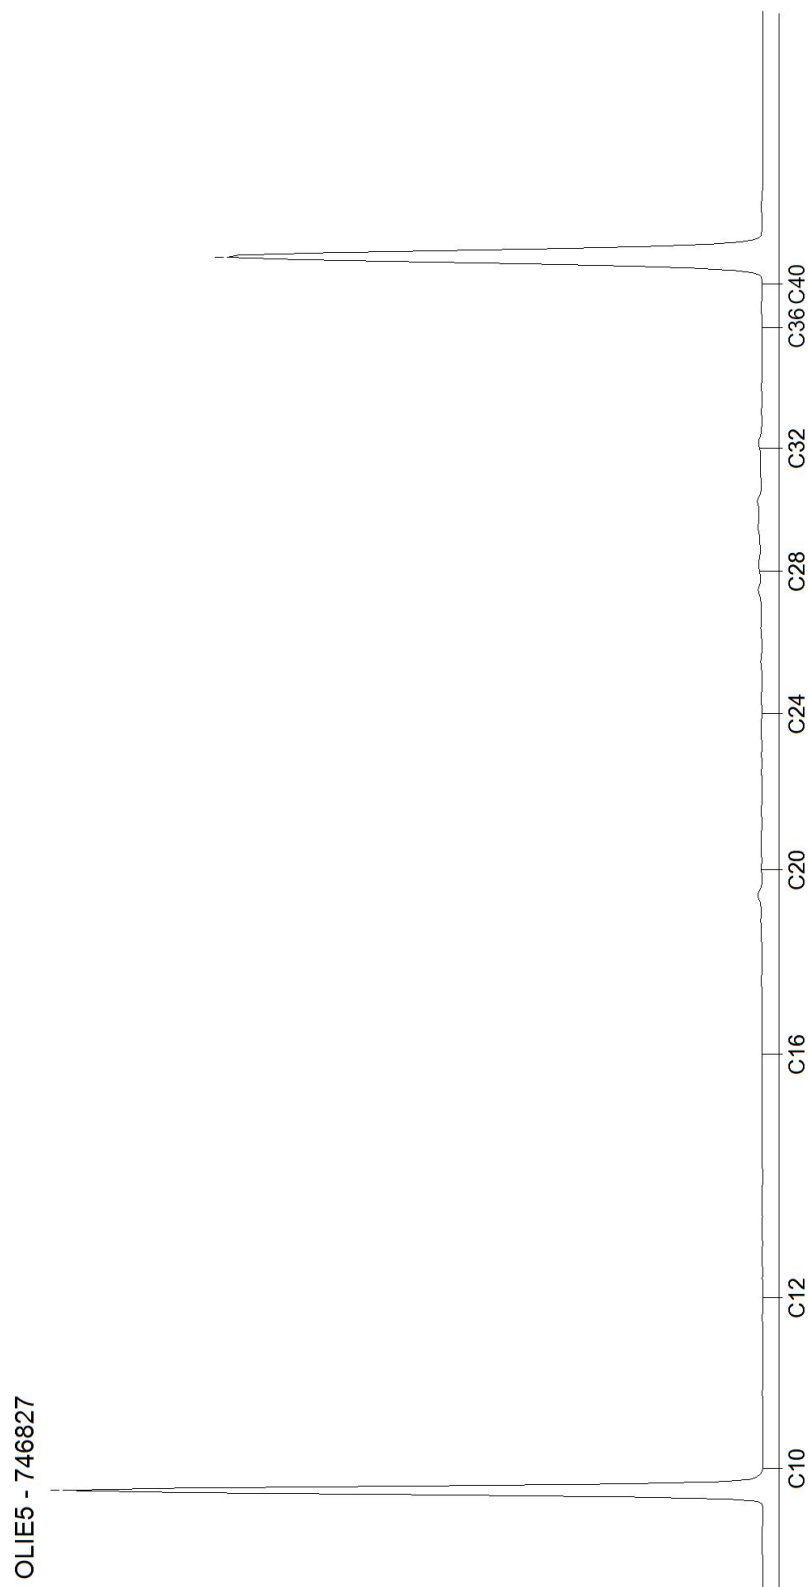
Monsteromschrijving: OM1

CHROMATOGRAM for Order No. 942674, Analysis No. 746827, created at 20.05.2020 06:36:35

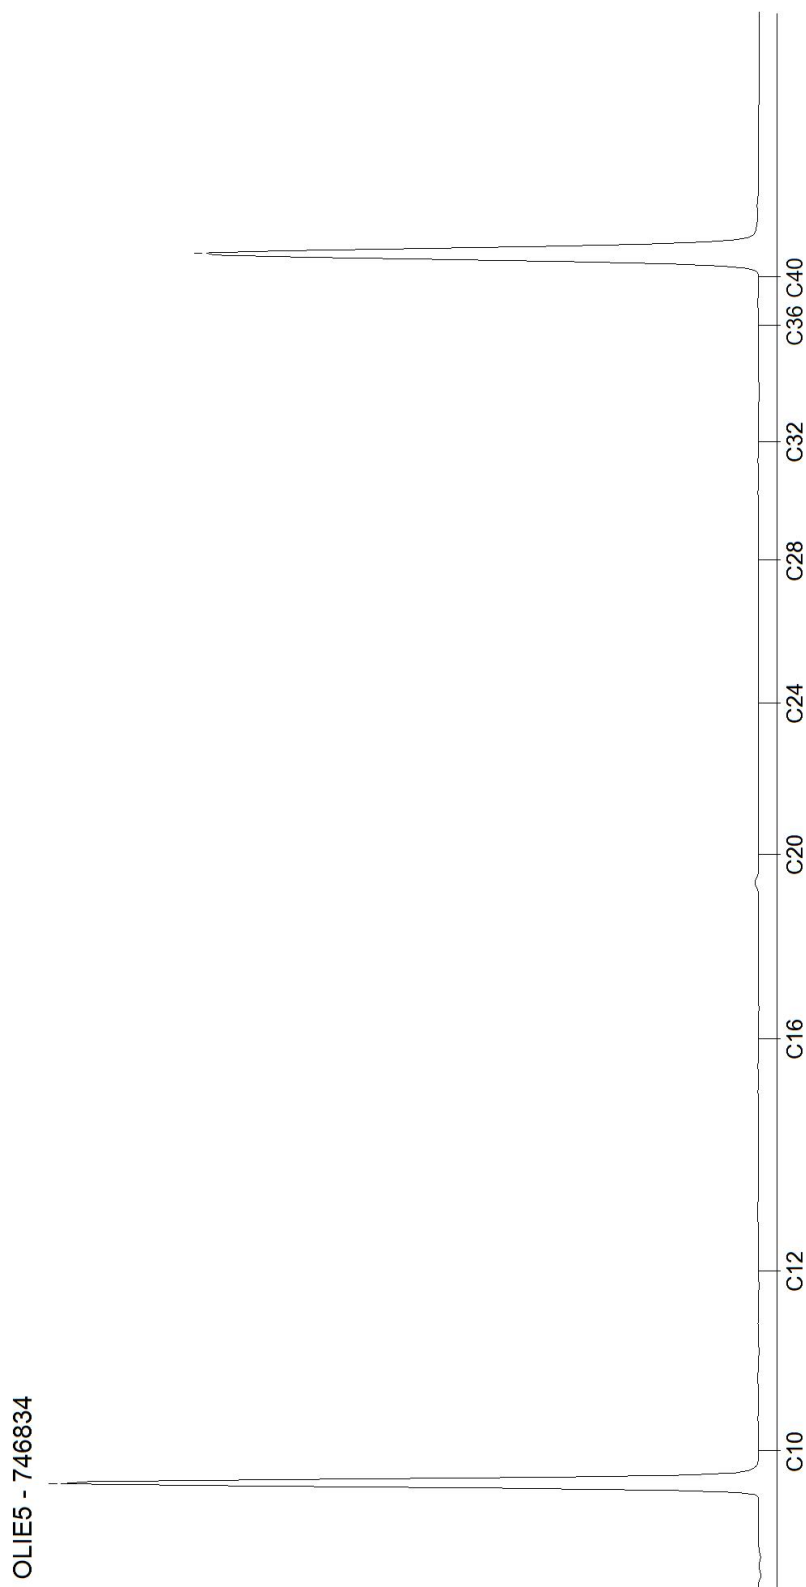
Monsteromschrijving: OM2

CHROMATOGRAM for Order No. 942674, Analysis No. 746834, created at 19.05.2020 06:06:47

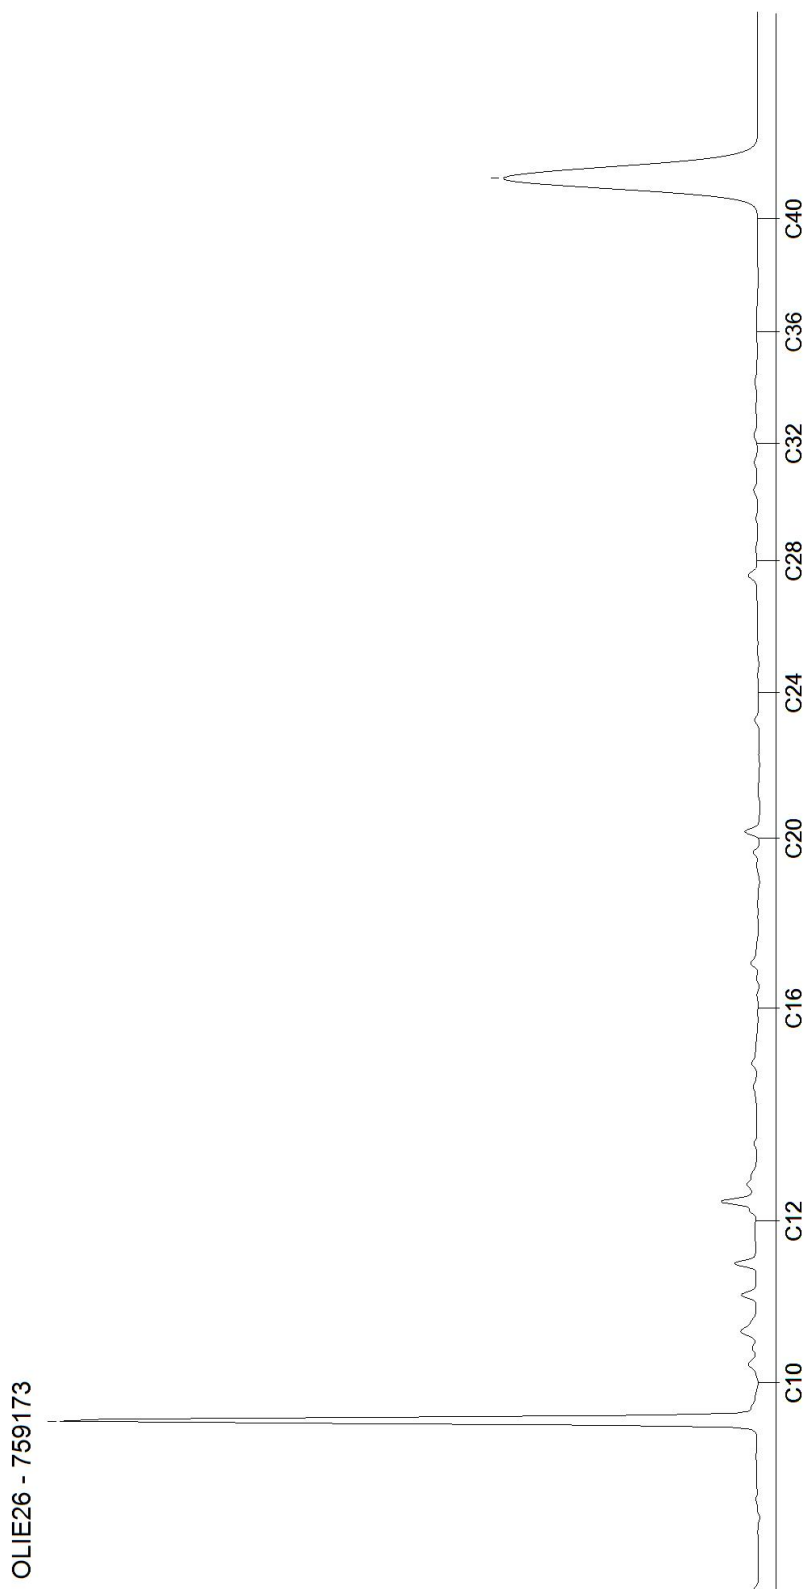
Monsteromschrijving: PB1 WM1

Tevens is in het grondwatermonster de concentratie nikkel verhoogd aangetroffen ten opzichte van de interventiewaarde. Naar aanleiding van deze verhoging is de bestaande peilbuis opnieuw bemonsterd. Uit het analysecertificaat van het her-monster (PB1 WM2) blijkt dat er wederom een sterke verhoging nikkel is aangetroffen in het grondwater.

CHROMATOGRAM for Order No. 944870, Analysis No. 759173, created at 27.05.2020 13:34:41

Op basis van onderhavig onderzoek wordt een nader bodemonderzoek voor deze locatie niet noodzakelijk geacht.
