**RAPPORT VERKENNEND BODEMONDERZOEK**  
**conform NEN 5740**  
Volle Urenweg - Hoogenweg

*Opdrachtgever:*  
BJZ.NU BV

*Locatie:*  
Volle Urenweg  
Hoogenweg

Projectcode: 1105371

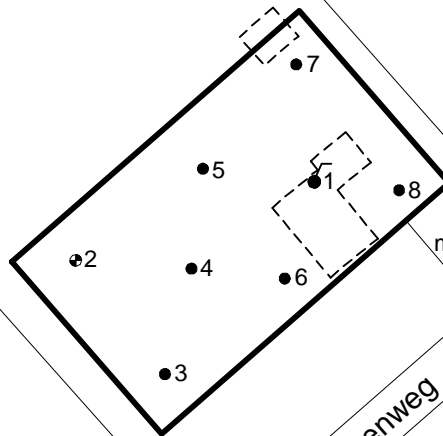
- = Onderzoekslocatie
- = Boring tot 0.5 meter diepte
- = Inspectiegat 30x30x50 cm
- ⊙ = Boring tot 1.0 meter diepte
- ⊕ = Boring tot 1.5/2.0 meter diepte
- ⊖ = Peilbuis

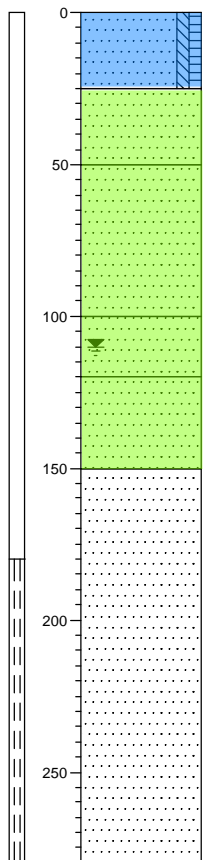
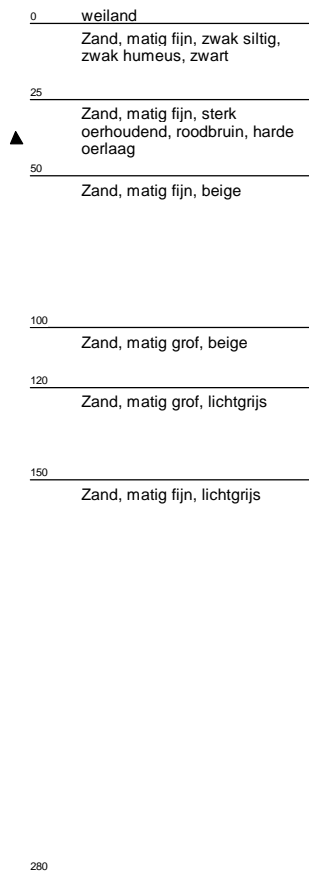
### Boring: 1

Boring 1 is doorgezet tot circa 2.80 m-mv. Wanneer het grondwater werd bereikt, werd een zuigerboor gebruikt om een PVC-peilbuis te kunnen plaatsen. Een peilbuis bestaat uit een filter met een lengte van 1.0 meter, gekoppeld aan een blinde stijgbuis. Ter hoogte van het filter, met een diameter van 28 x 32 mm, is filtergrind in het boorgat gestort. Rondom het filter is een filterkous aangebracht. Er is bentoniet in het boorgat gestort om directe indringing van hemelwater in het filter tegen te gaan.
