RAPPORT VERKENNEND BODEMONDERZOEK
conform NEN 5740
Hoogeveenseweg 2 - Slagharen

Locatie:
Hoogeveenseweg 2
7776 RP Slagharen

Projectcode: 14003410

Rapportagedatum: 26 februari 2014

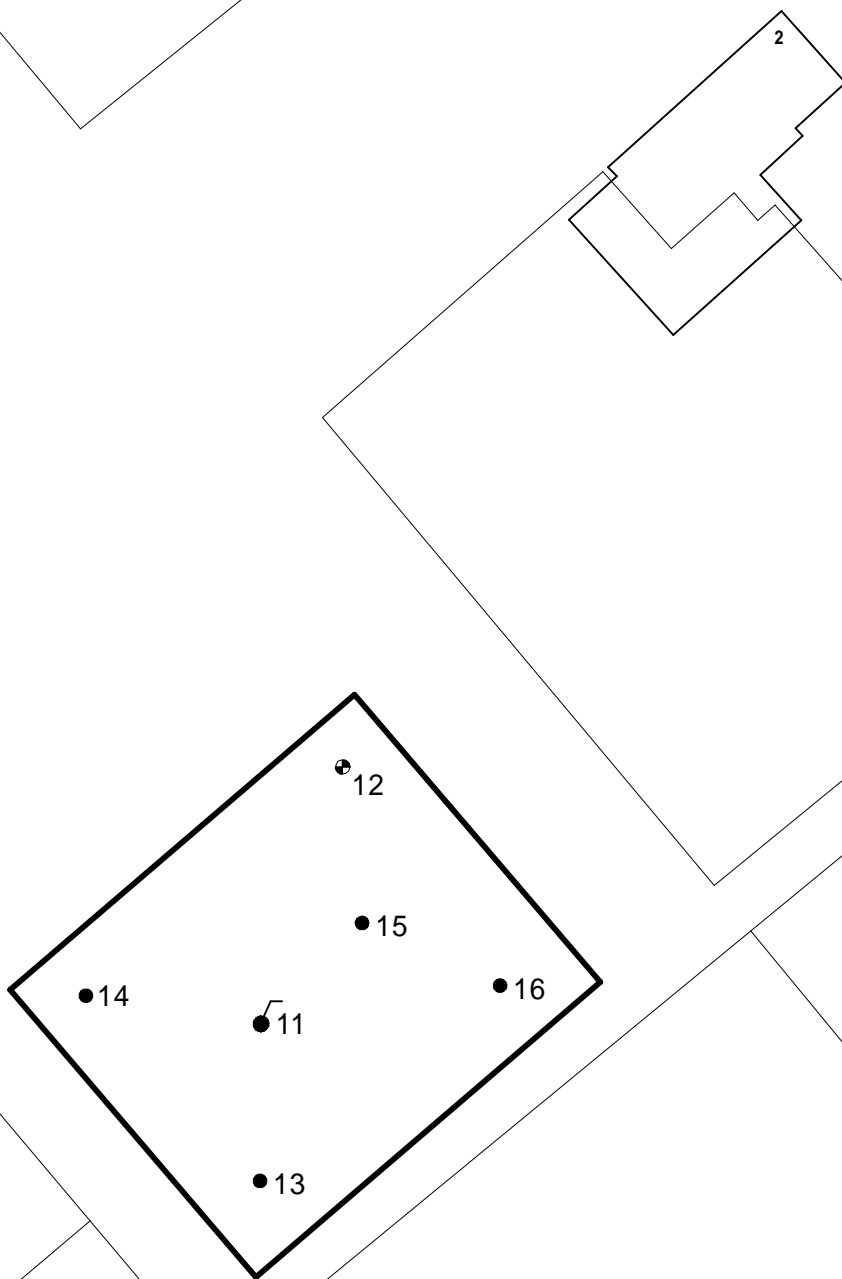
Verkennend bodemonderzoek

- = Onderzoekslocatie
- = Boring tot 0.5 meter diepte
- = Inspectiegat 30x30x50 cm
- = Boring tot 1.0 meter diepte
- ⊕ = Boring tot 1.5/2.0 meter diepte
- = Peilbuis

In bijlage I is de regionale ligging van de locatie weergegeven. Tevens is een situatieschets opgenomen waarop de boorlocaties staan weergegeven.

De veldwerkzaamheden zijn in januari en februari 2014 uitgevoerd door de heer J. Hartman, een conform SIKB BRL 2000 gecertificeerd en erkend veldwerker (certificaatnummer K44441/04). Er zijn op 30 januari 2014 in totaal 6 boringen verricht met behulp van een Edelmanboor. De situering van de monsterpunten is weergegeven op de situatieschets van bijlage I.
