Onderwerp: **verkennend milieukundig bodemonderzoek
Mulderij nr. 10 te Dedemsvaart**
Projectnummer: **11-M5718**
Opdrachtgever: **Procensus**
Datum: **17 juni 2011**

onderwerp **verkennd milieukundig bodemonderzoek Mulderij nr. 10 te Dedemsvaart**
datum 17 juni 2011
projectnummer 11-M5718

in opdracht van Procensus
Janssenlaan 120-3
9207 JD Drachten

uitgevoerd door Sigma Bouw & Milieu
Phileas Foggstraat 153
7825 AW Emmen
tel: (0591) 659128
fax:(0591) 659325

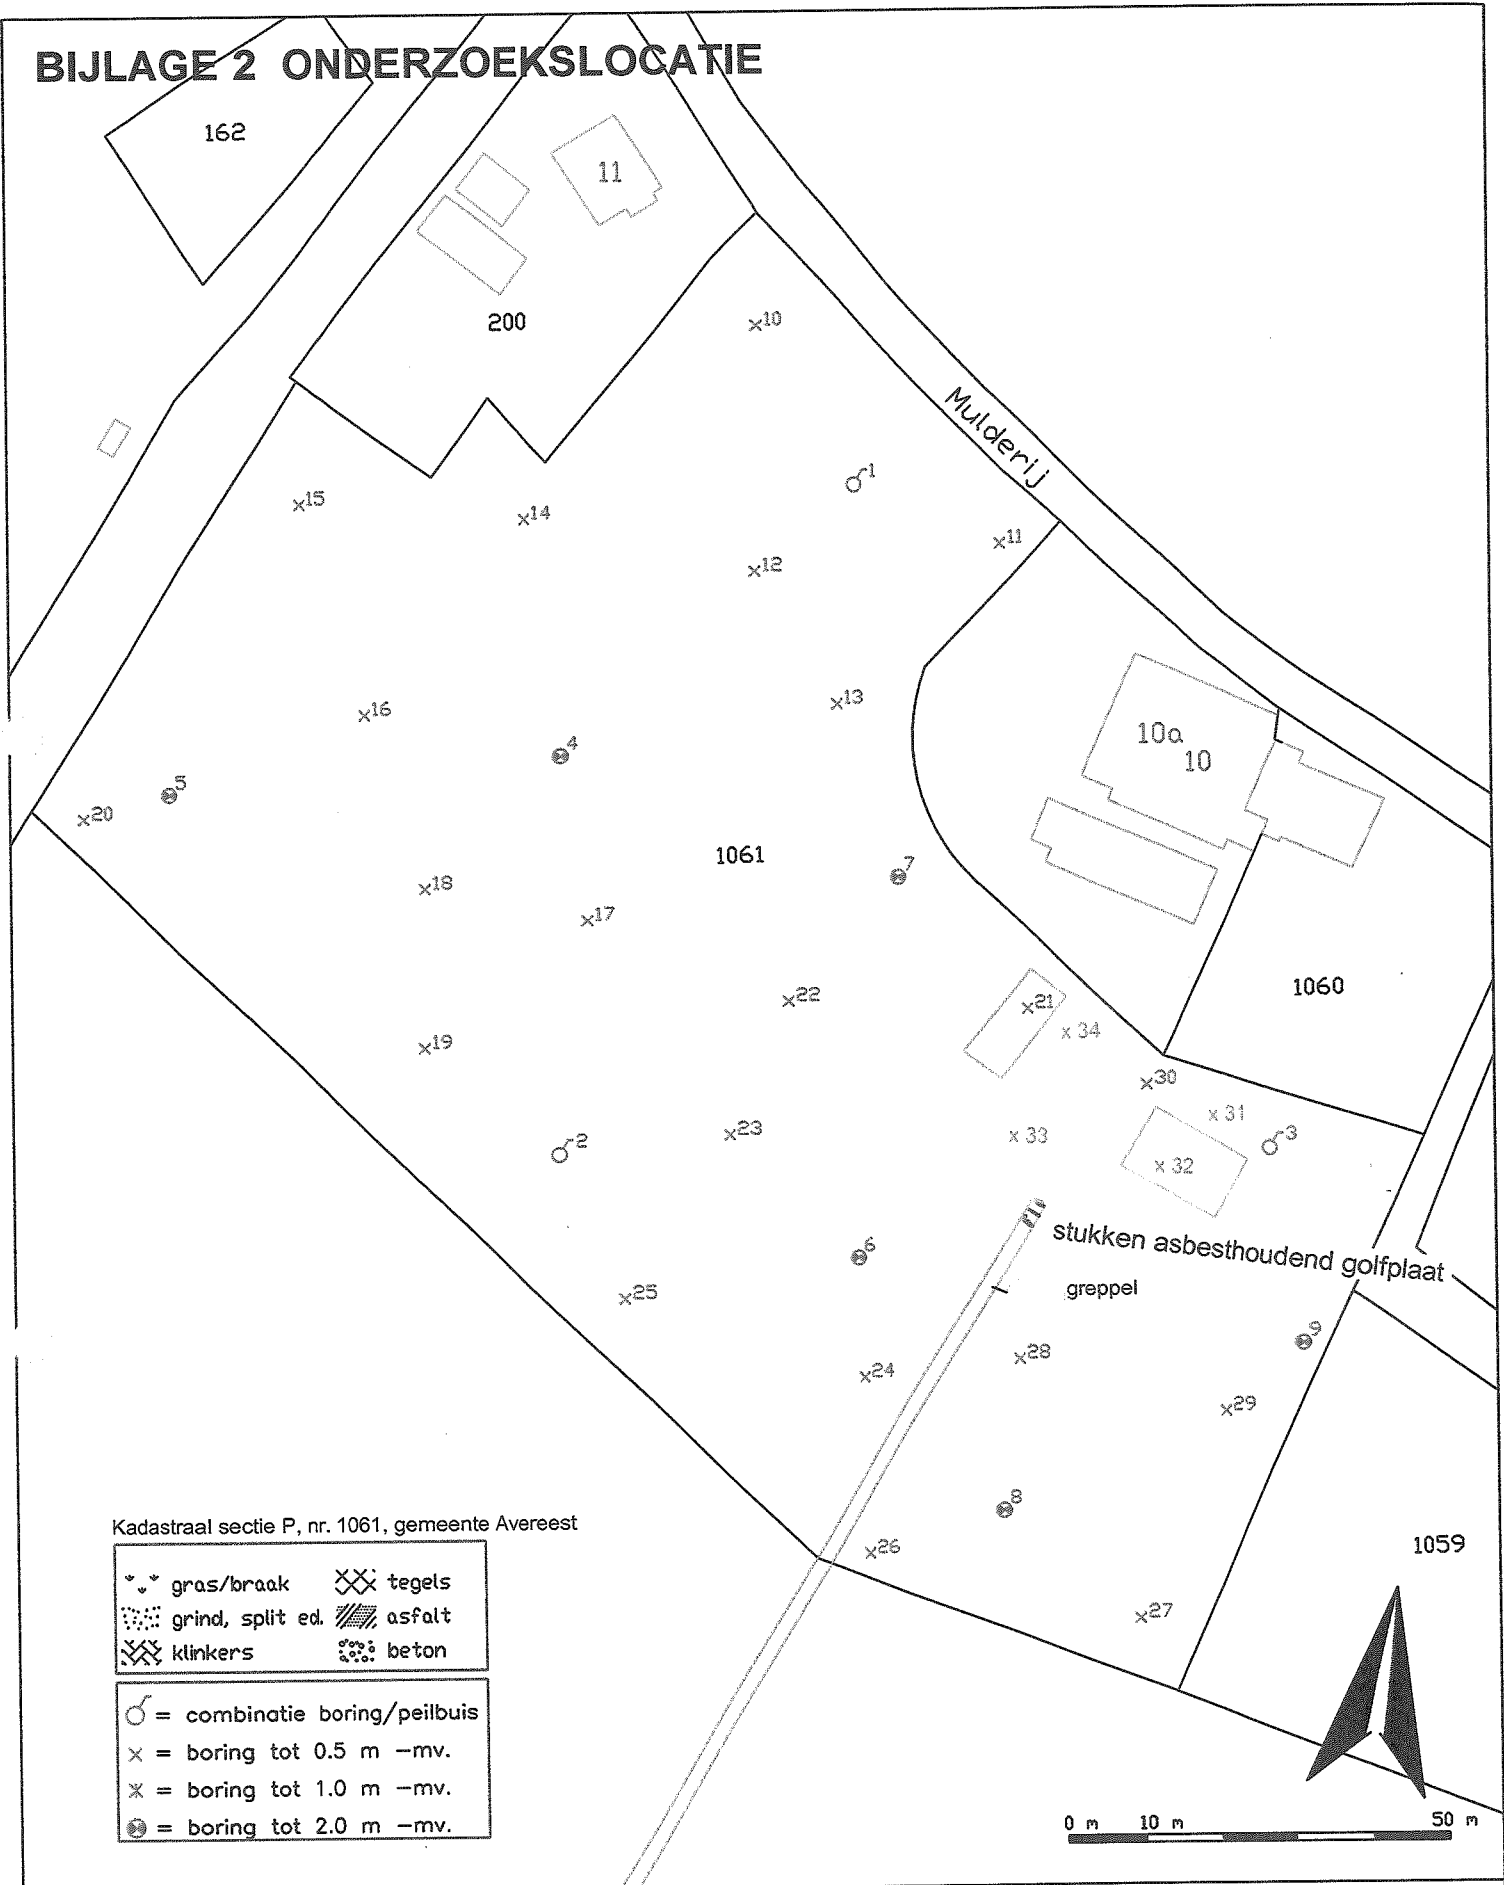
BIJLAGE 2 ONDERZOEKSLOCATIE

Het onderhavige onderzoek, het geografisch besluitvormingsgebied, betreft het terreindeel waarop de bestemmingsplanwijziging betrekking heeft met een oppervlakte van ca. 17.500 m² (zie bijlage 2).

Kadastraal sectie P, nr. 1061, gemeente Avereest

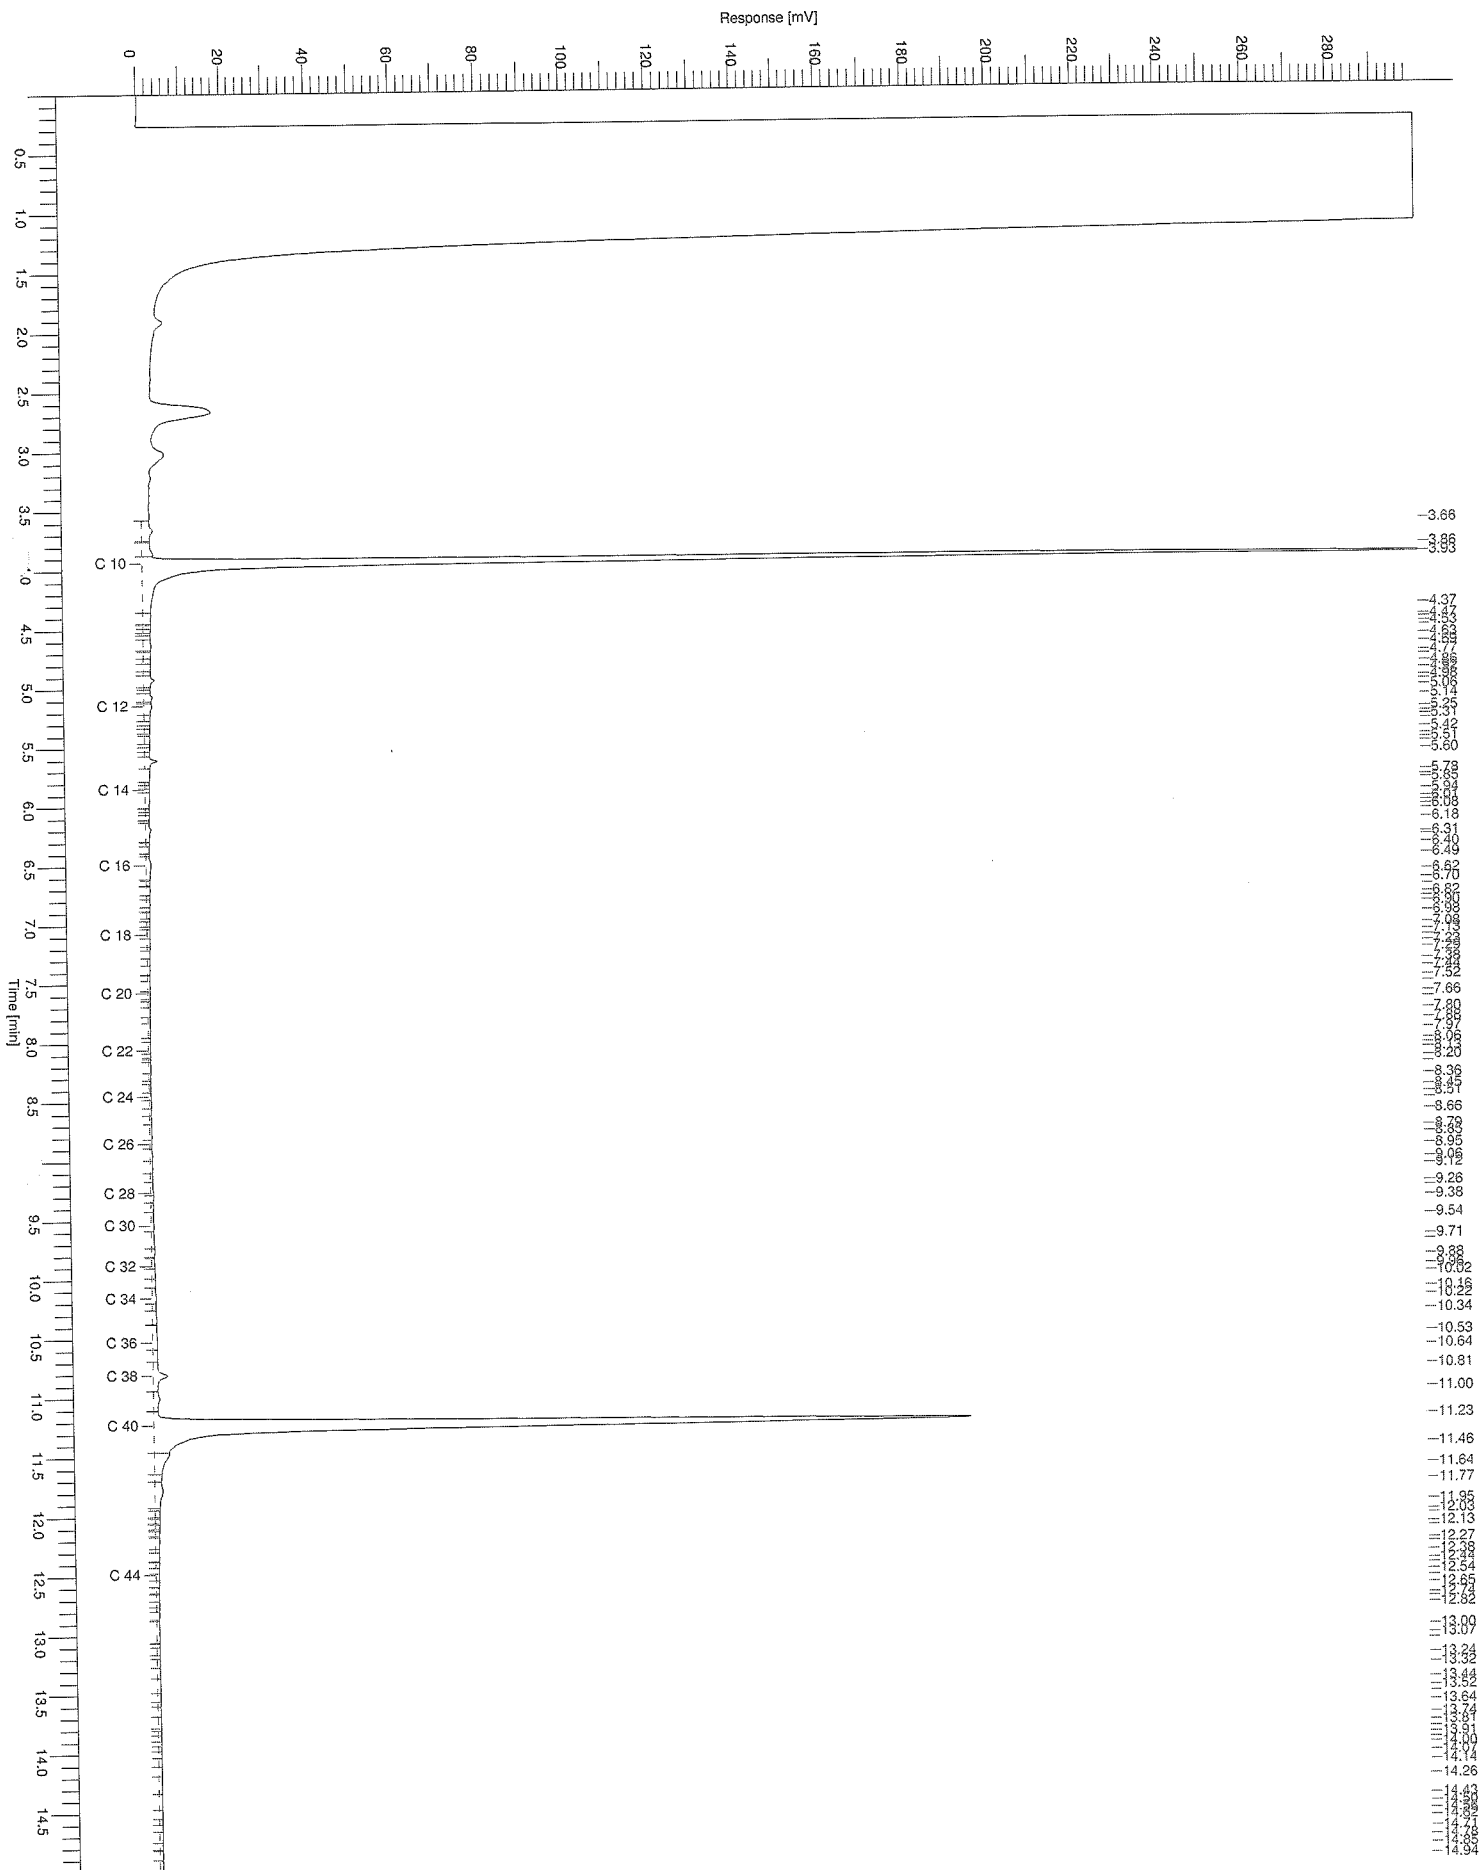
Chromatogram

Sample Name : 201106000425001 Sample #: 001 Page 1 of 1
FileName : \\NLOT006\data\Glc\IS-GC14\2011-06\mo-14-0606-072-20110614-071657.raw
Date : 6/14/2011 7:17:03 AM
Method : Min olie PE Time of Injection: 6/10/2011 9:50:10 PM
Start Time : 0.00 min End Time : 15.00 min Low Point : 0.00 mV High Point : 300.00 mV
Plot Offset: 0.00 mV Plot Scale: 300.0 mV

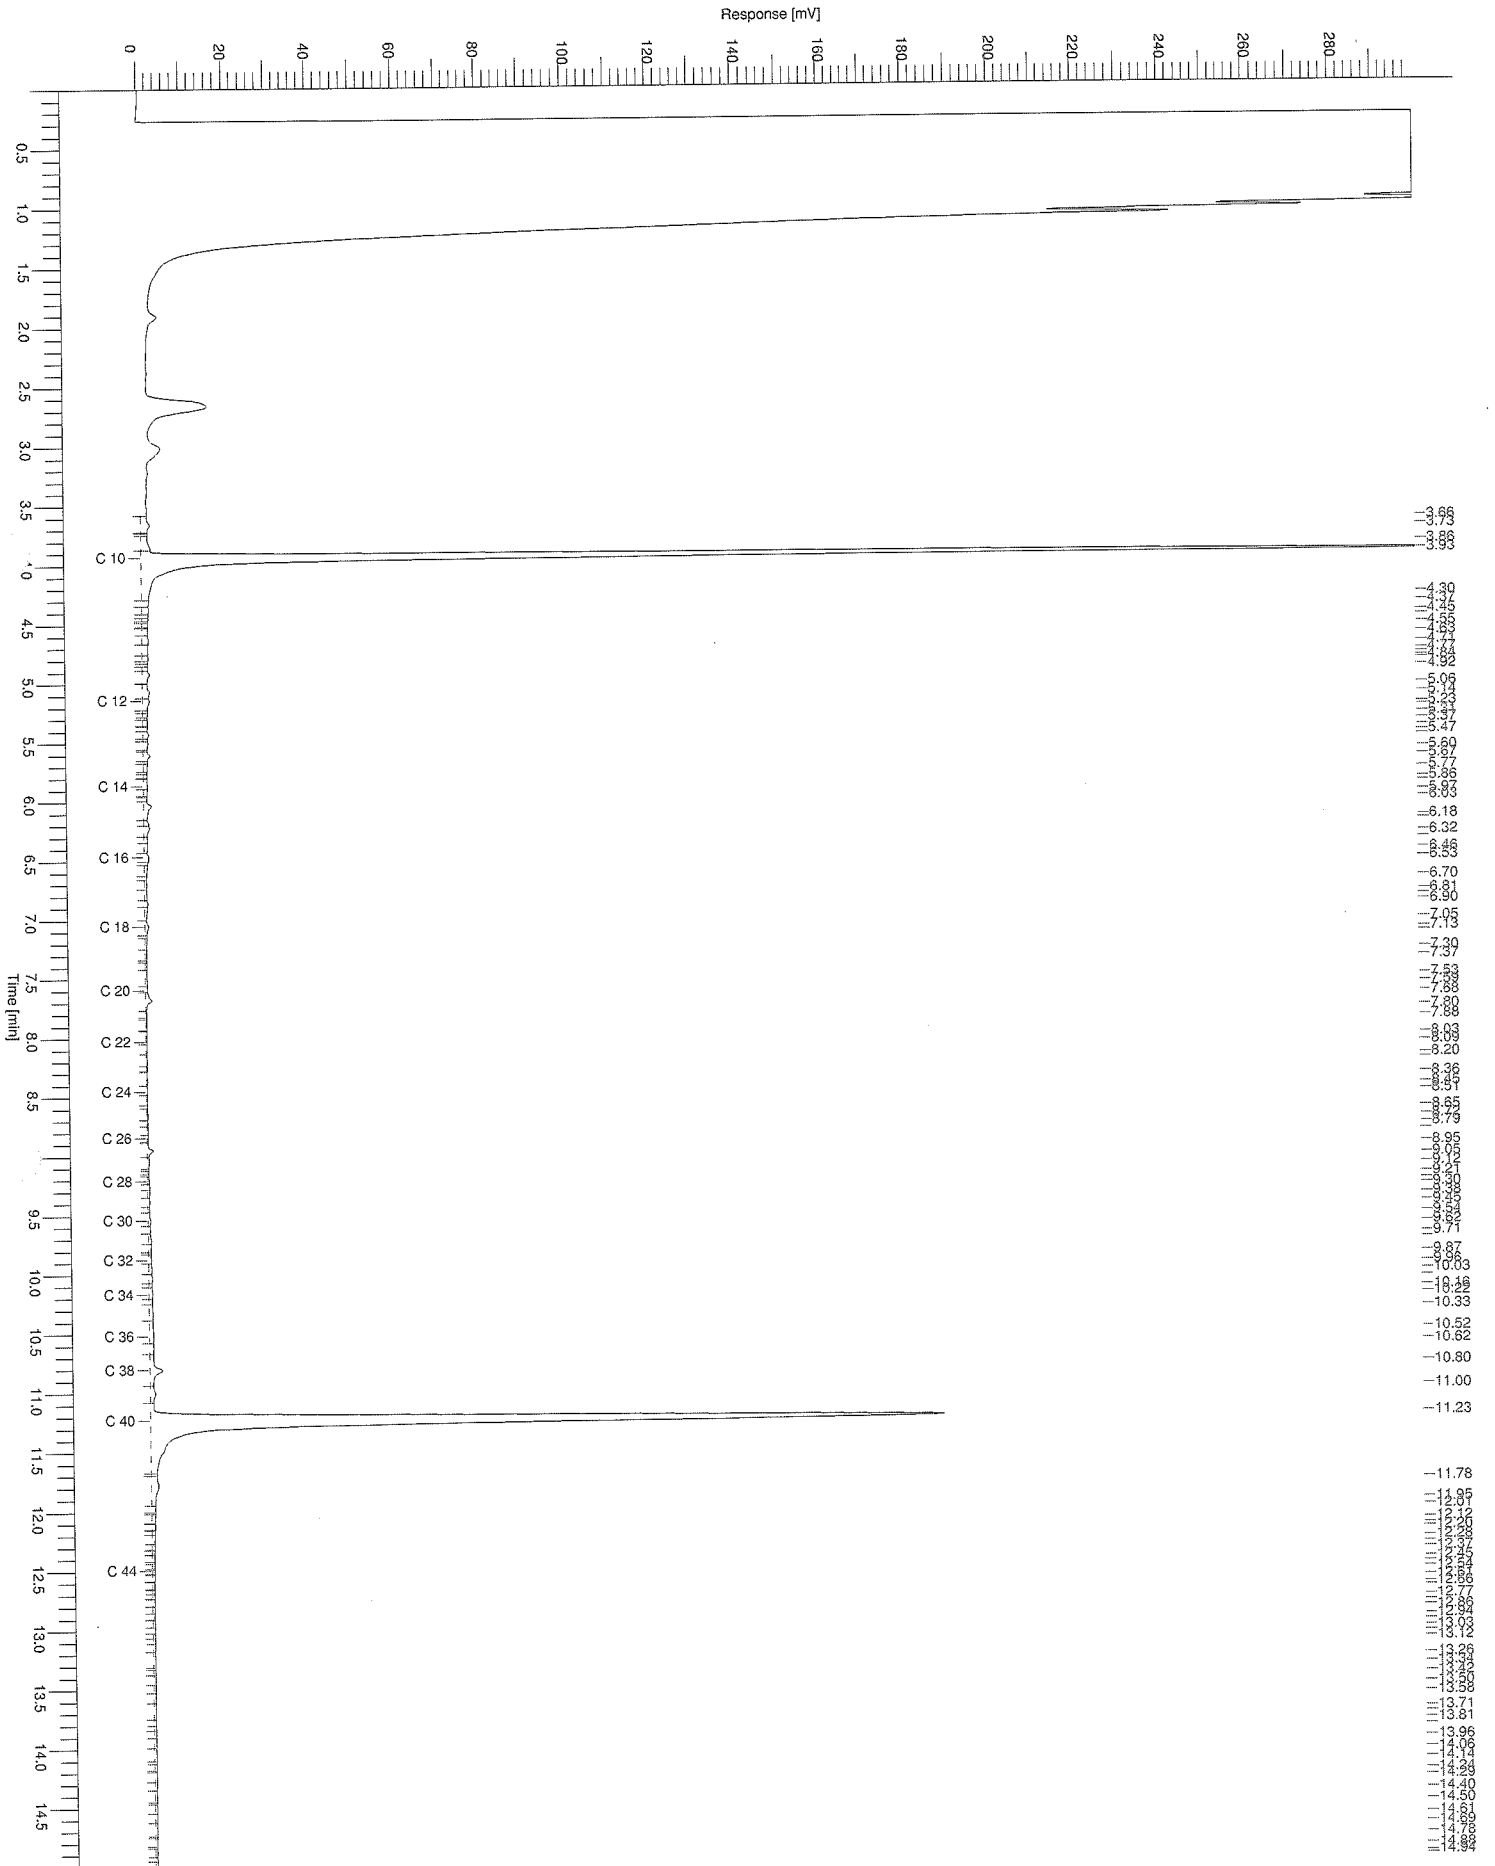
Chromatogram

Sample Name : 201106000425002 Sample #: 001 Page 1 of 1
FileName : \\NLOT006\data\Glc\IS-GC14\2011-06\mo-14-0606-073-20110614-071705.raw
Date : 6/14/2011 7:17:11 AM
Method : Min olie PE Time of Injection: 6/10/2011 10:14:37 PM
Start Time : 0.00 min End Time : 15.00 min Low Point : 0.00 mV High Point : 300.00 mV
Plot Offset: 0.00 mV Plot Scale: 300.0 mV

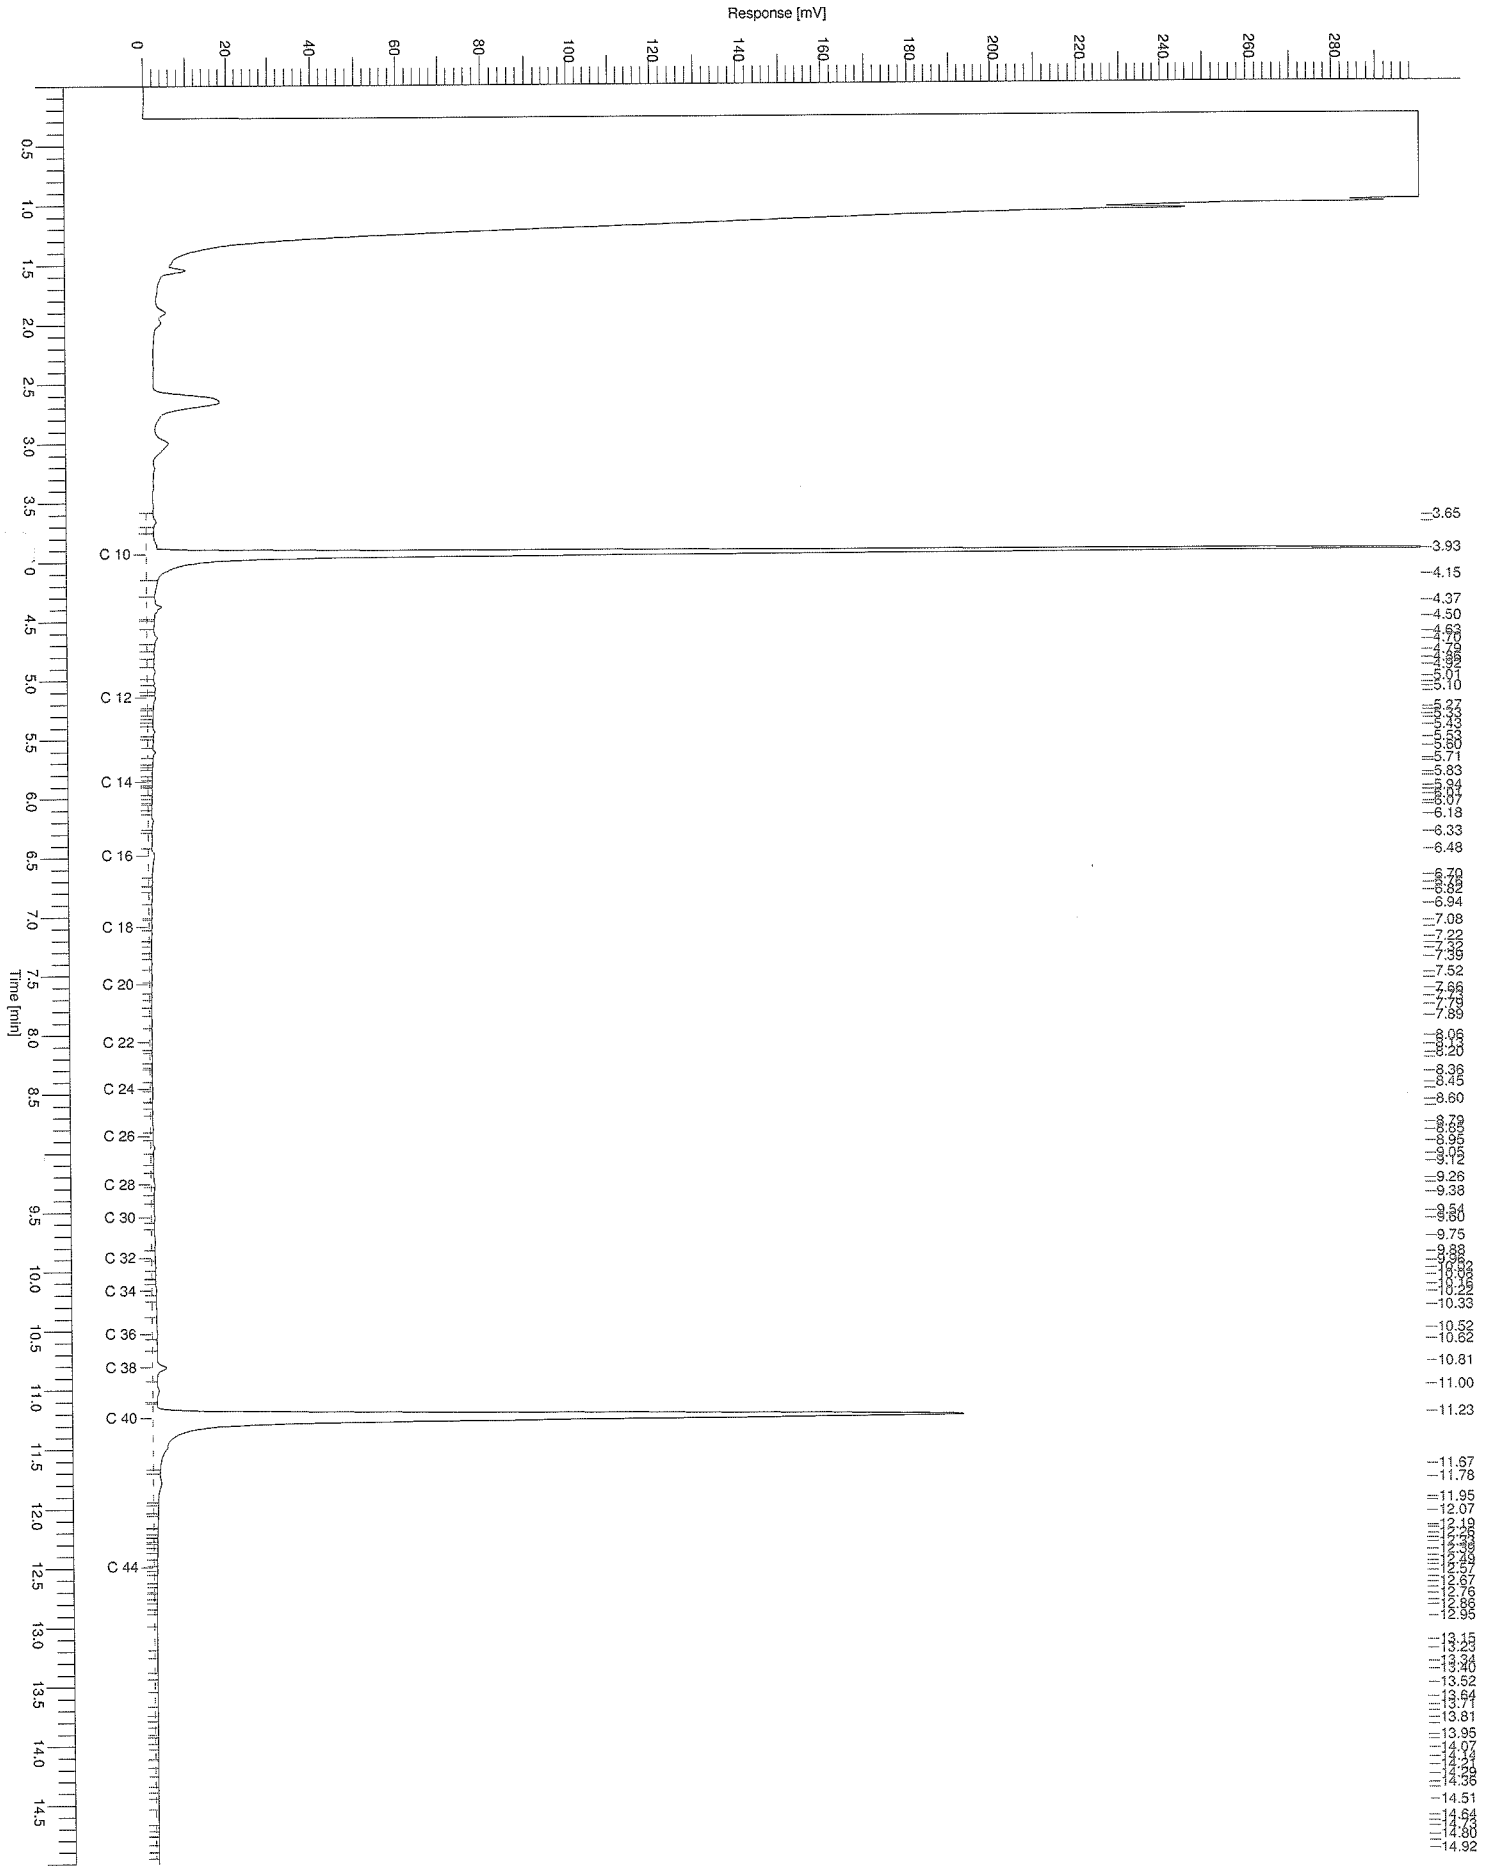
Chromatogram

Sample Name : 201106000425003 Sample #: 001 Page 1 of 1
FileName : \\NLOT006\data\Glc\IS-GC14\2011-06\mo-14-0606-074-20110614-071713.raw
Date : 6/14/2011 7:17:18 AM
Method : Min olie PE Time of Injection: 6/10/2011 10:39:11 PM
Start Time : 0.00 min End Time : 15.00 min Low Point : 0.00 mV High Point : 300.00 mV
Plot Offset: 0.00 mV Plot Scale: 300.0 mV
