RAPPORT VERKENNEND BODEMONDERZOEK
conform NEN 5740 en NEN 5707
J.H. Prengerlaan/Badhuisplein e.o. - Hardenberg

Locatie:
J.H. Prengerlaan/Badhuisplein en omgeving
Hardenberg

Projectcode: 16059516

Rapportagedatum: 29 december 2016

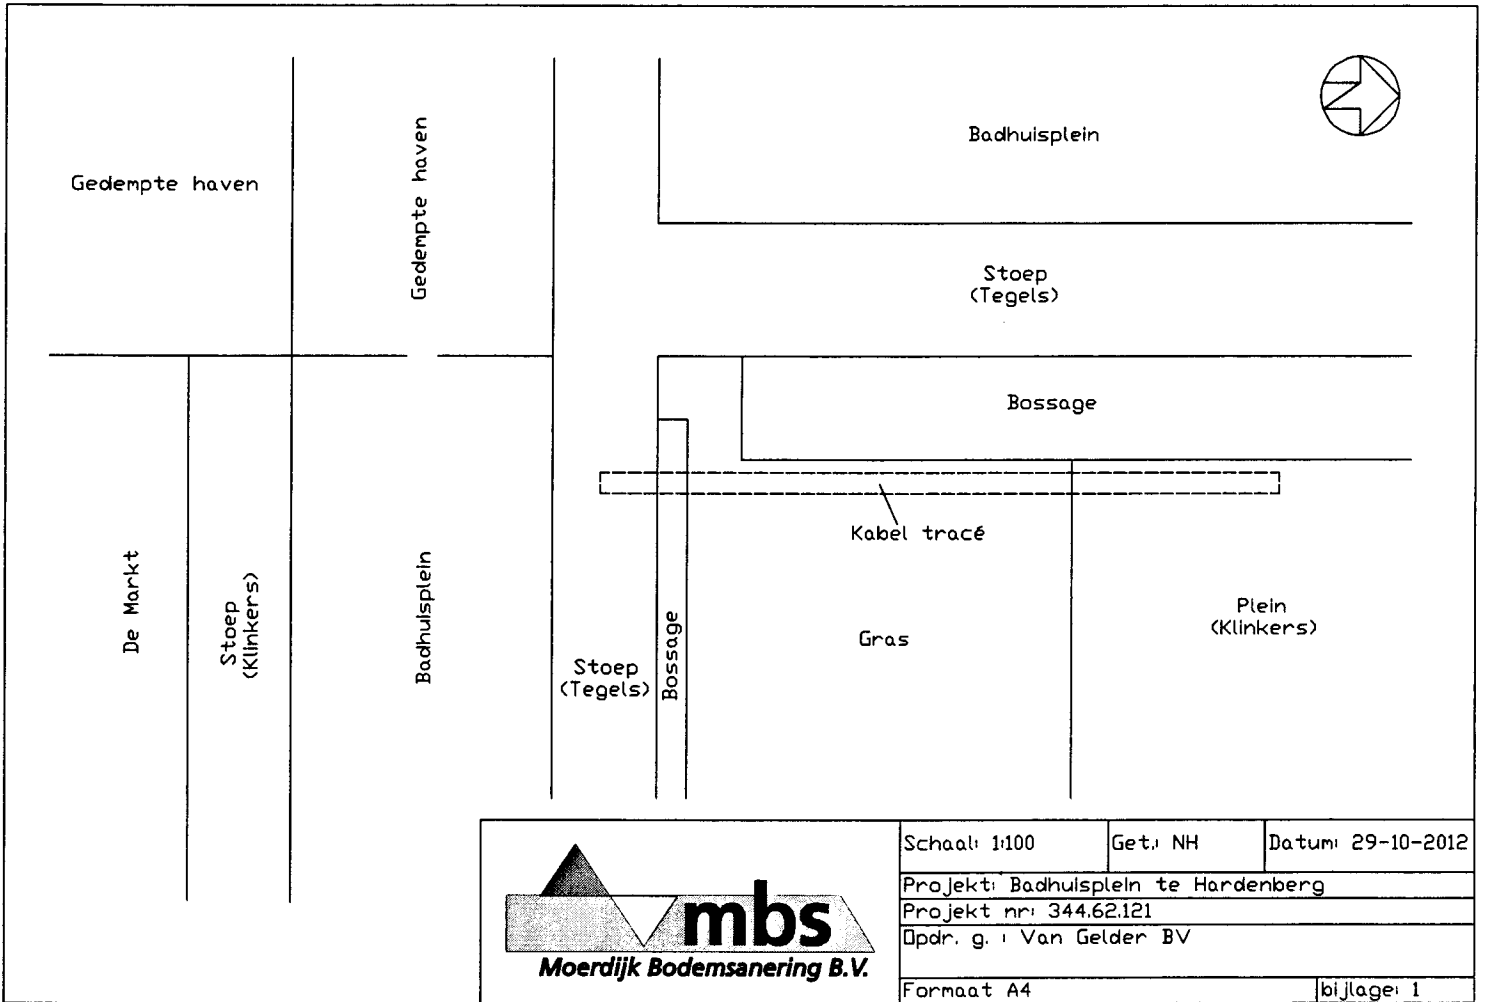
Schaal: 1:100	Get.: NH	Datum: 29-10-2012
Projekt: Badhuisplein te Hardenberg		
Projekt nr: 344.62.121		
Opdr. g.: Van Gelder BV		
Formaat A4	bijlage: 1

- Op het zuidwestelijke deel van het Badhuisplein is tijdens het aanleggen van een stroomkabel in oktober 2012 asbestverdacht materiaal (enkele plaatjes) aangetroffen. De sleuf is onder asbestcondities afgegraven over een lengte van 13 meter, met een breedte van 0.4 meter en een diepte van 0.8 meter. In totaal is 6.52 ton grond afgevoerd naar een erkend acceptant. Tijdens het graafwerk is voornamelijk asbestverdacht materiaal waargenomen in het deel van sleuf, dat onder het grasveld lag. In de wanden en de bodem van de sleuf is na ontgraving vrijwel geen asbestverdacht materiaal waargenomen. Nadat de putbodem en wanden zijn afgedekt met folie, is de kabel aangebracht en is de sleuf met schoon aanvulzand.

Er zijn geen controlemonsters genomen van de bodem en de wanden. (bron: *Evaluatierapport bodemsanering, Badhuisplein te Hardenberg, MBS, kenmerk 344.63.121.e2 d.d. 30 oktober 2012*).

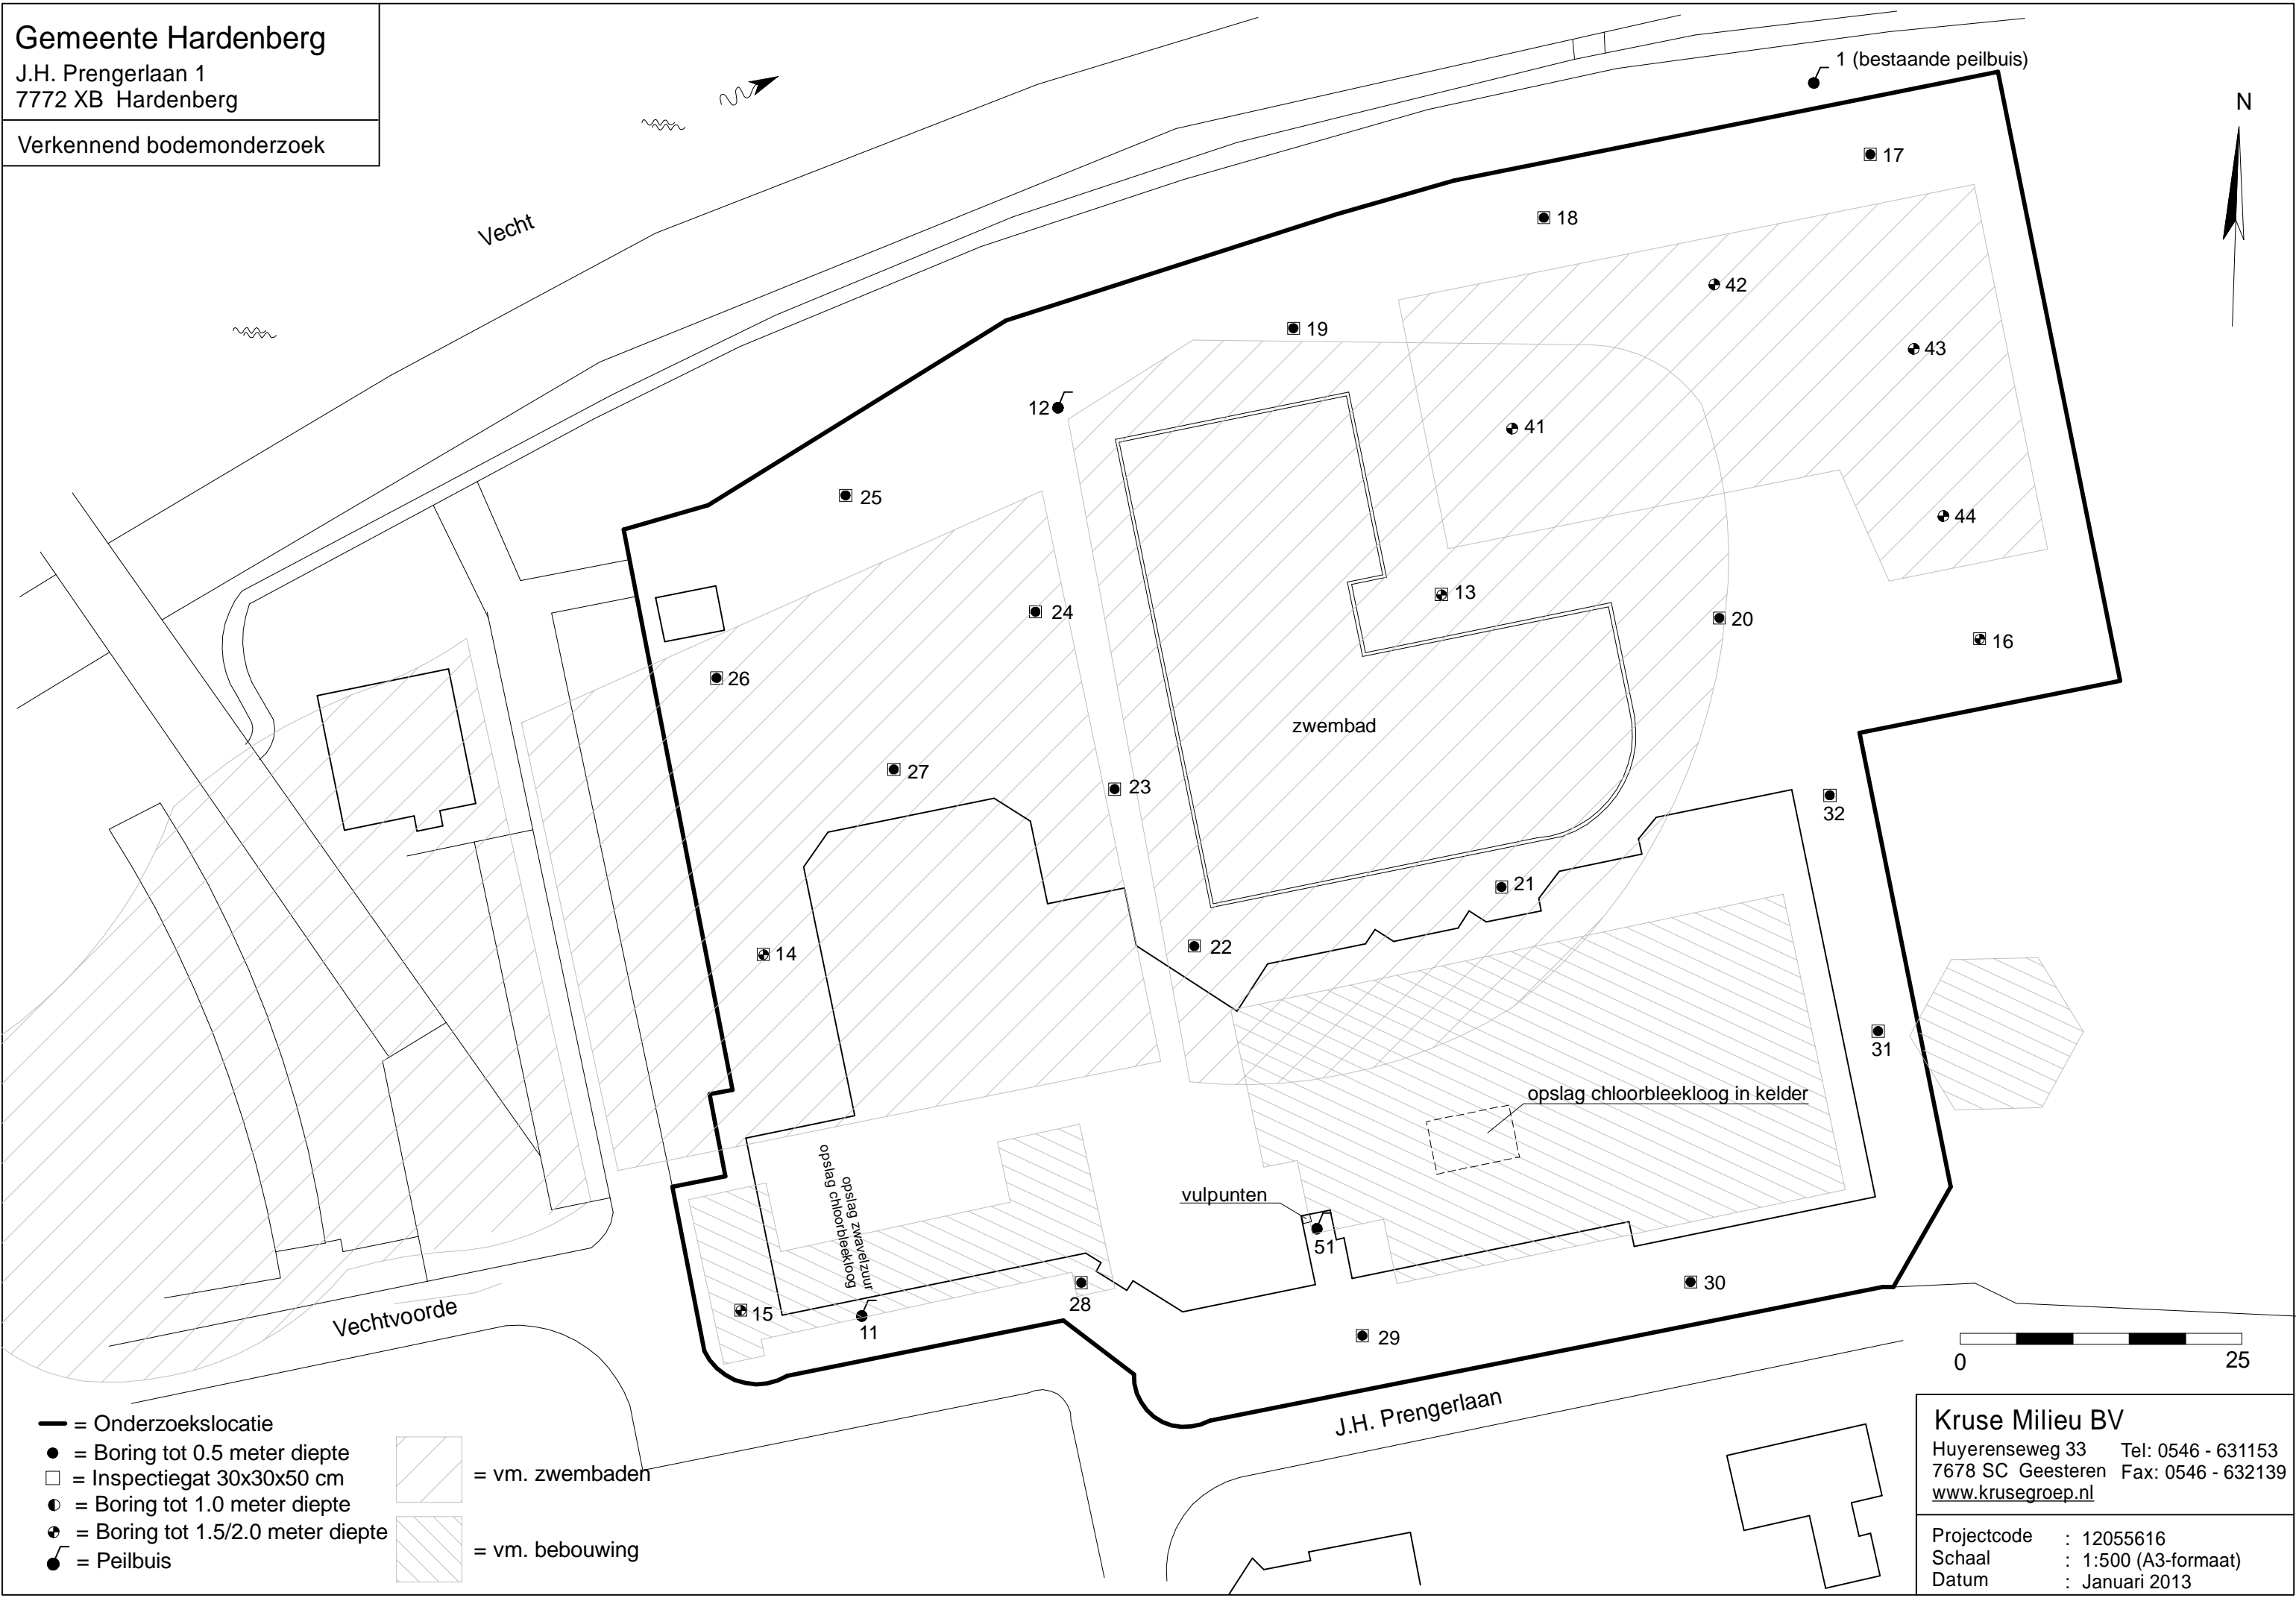
Boorplan verkennend bodemonderzoek Kruse Milieu BV (december 2016)

— = Onderzoekslocatie

● = Boring tot 0.5 meter diepte

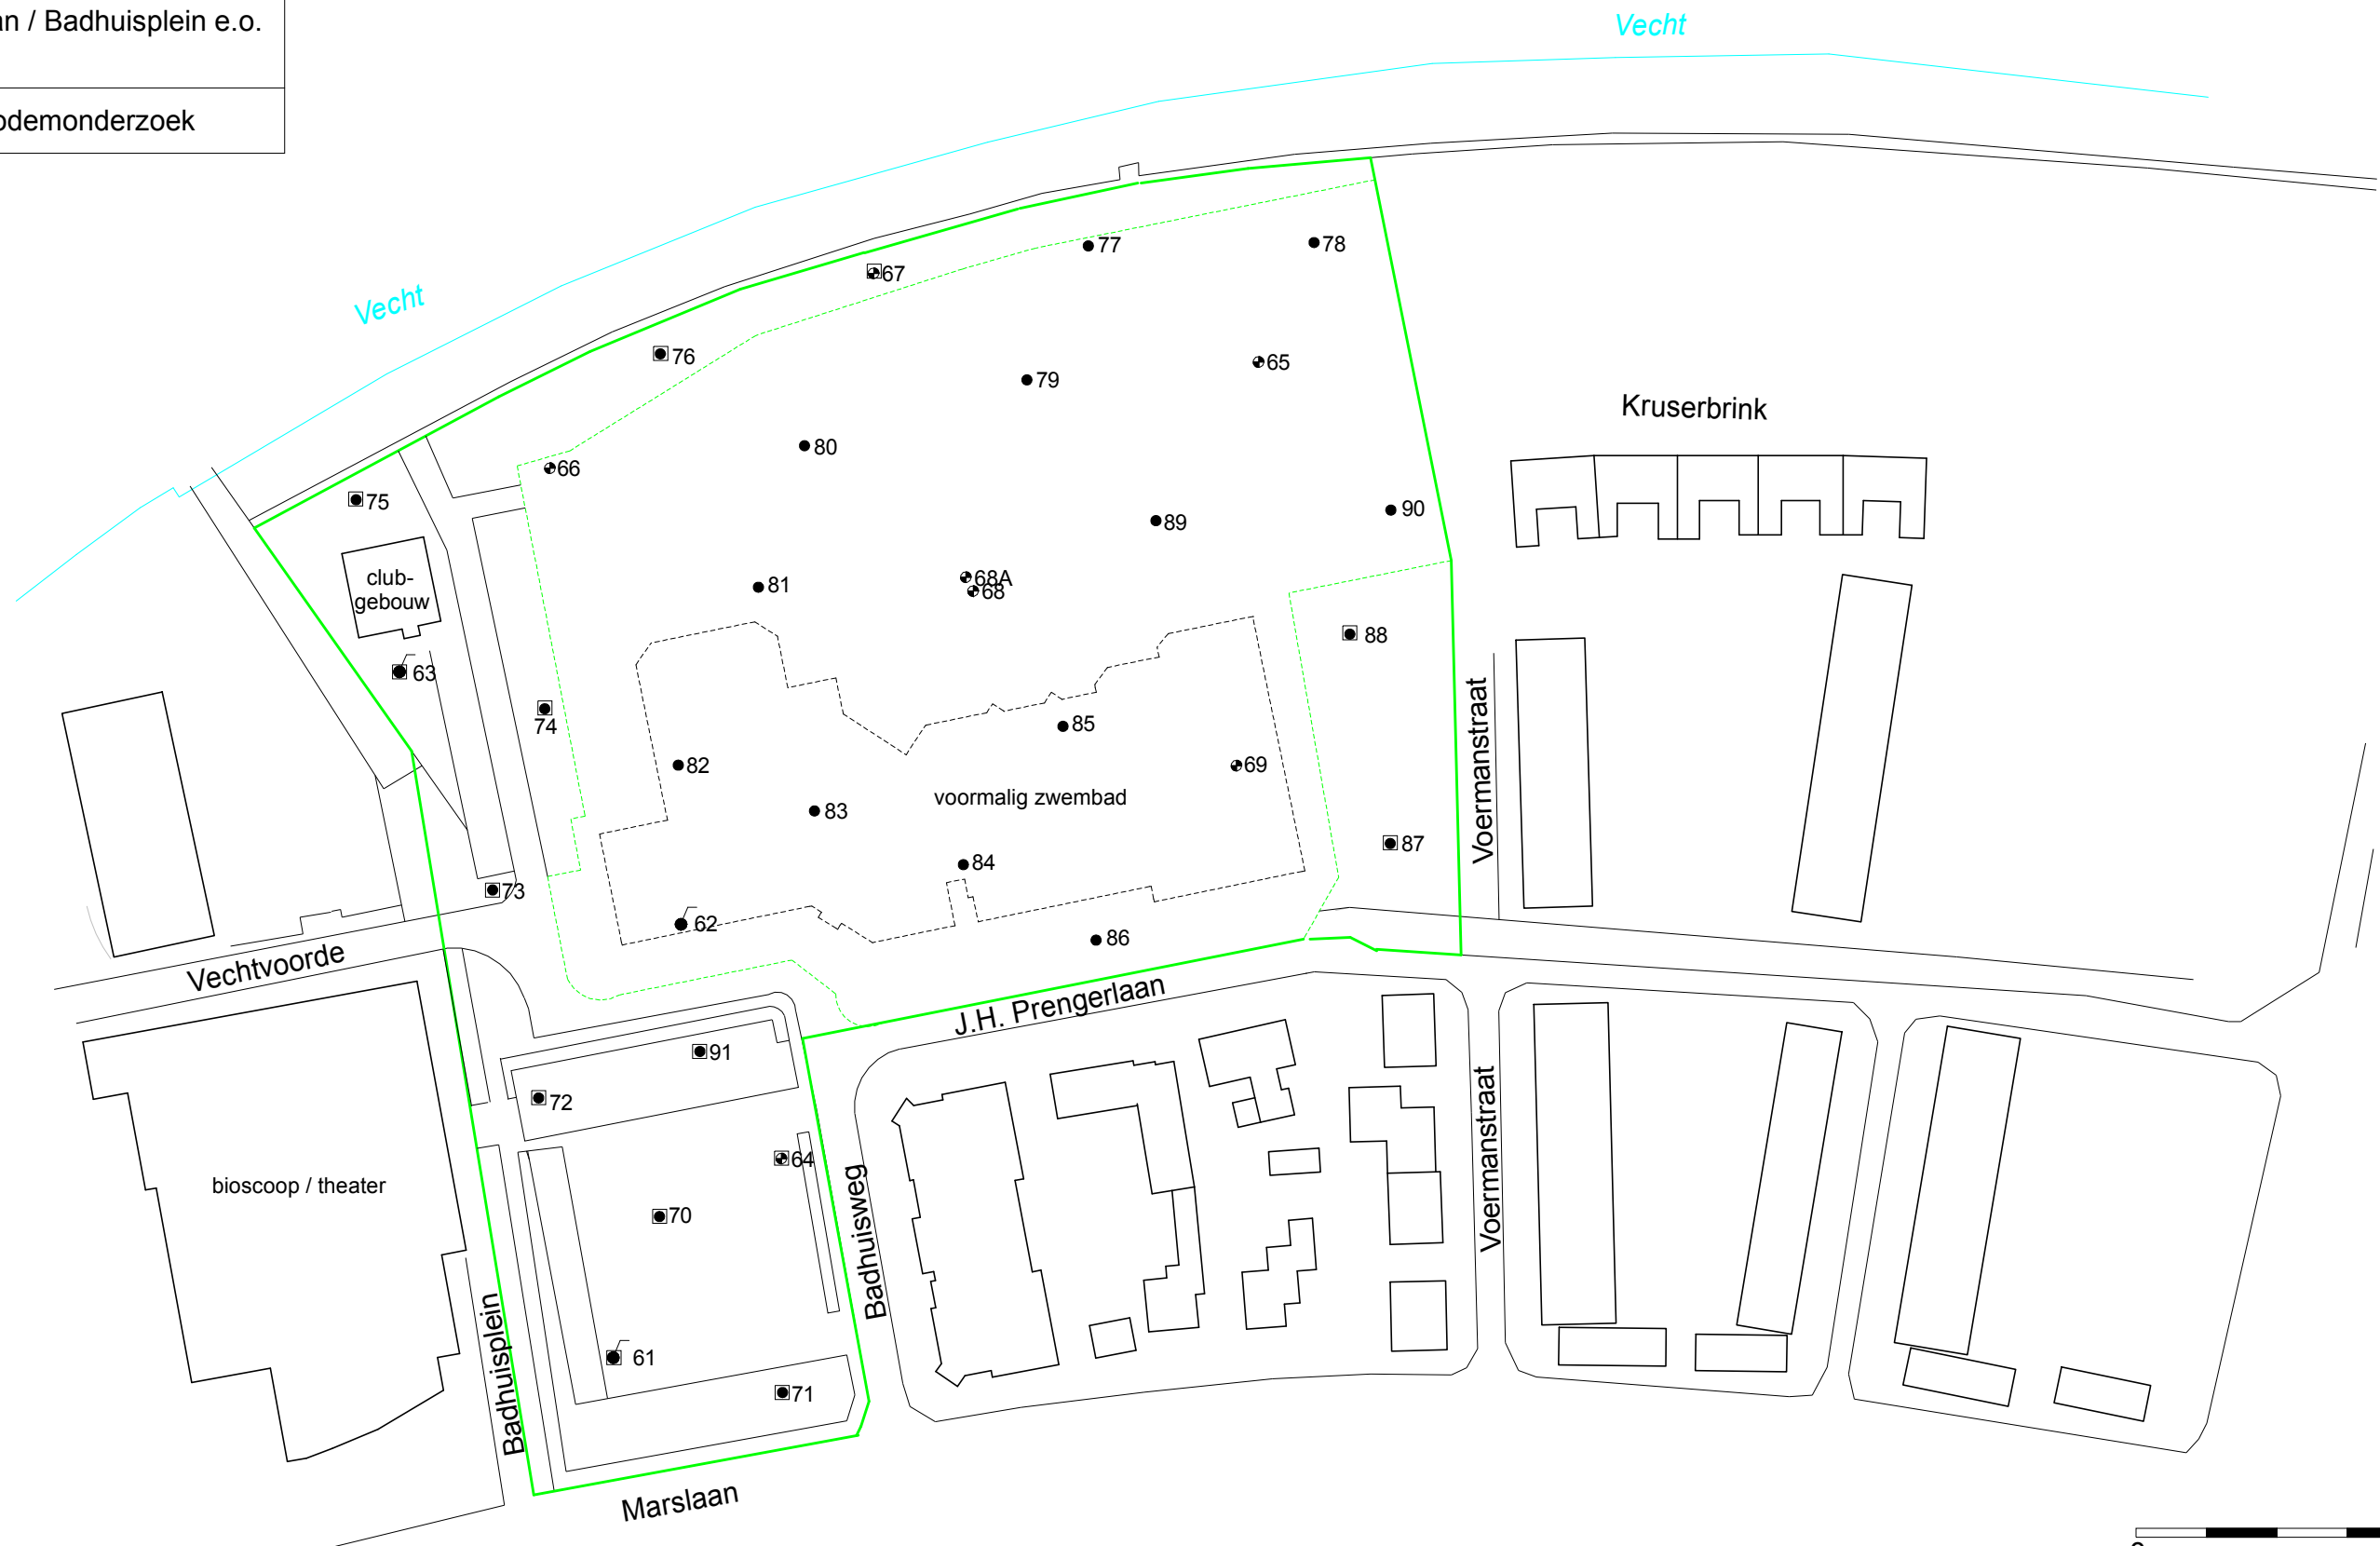
Boorplan (detailtekening) Kruse Milieu BV (december 2016)

- = Onderzoekslocatie 2012
- = Onderzoekslocatie 2016
- = Boring tot 0.5 meter diepte
- = Inspectiegat 30x30x50 cm
- ⊙ = Boring tot 1.0 meter diepte
- ⊕ = Boring tot 1.5/2.0 meter diepte
- = Peilbuis

Vanwege het aantreffen van asbestverdacht materiaal in de kabelsleuf op het zuidwestelijke deel van het Badhuisplein wordt dit deel van het terrein beschouwd als een verdachte deellocatie. Het onderzoek wordt onderzocht, volgens norm NEN 5707, strategie verdacht, diffuse bodembelasting, heterogeen verdeeld (paragraaf 7.4.5 van norm NEN 5707). Voor dit onderzoek is een op maat gesneden onderzoeksstrategie toegepast, waarbij 4 gaten in de rondom de kabelsleuf worden gegraven. De inspectiegaten worden met name bij de kabelsleuf verricht dat onder het grasveld ligt (hier is destijds het meeste asbestverdacht materiaal waargenomen).

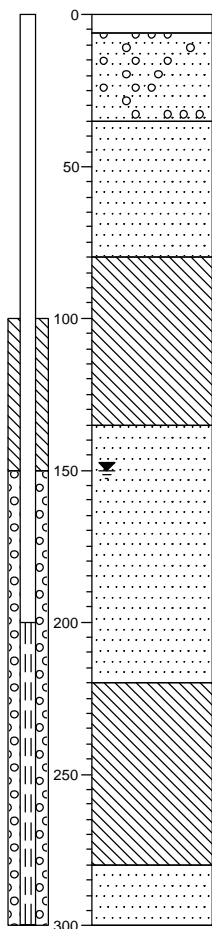
Boring: 61

0	klinker
6	
▲	Zand, matig fijn, sporen grind, zwak oerhoudend, bruinbeige, ophoogzand
35	
▲	Zand, matig fijn, sporen leem, beige
80	
	Leem, donkergrijs
135	
▲	Zand, matig fijn, volledig roest, rood
220	
	Leem, grijsrood
280	
	Zand, matig fijn, grijs
300

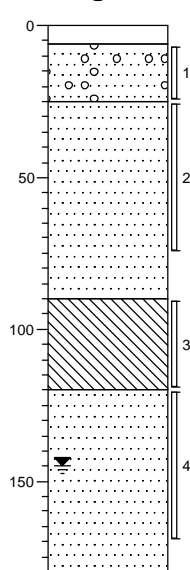
Boring: 61A

0	klinker
6	
▲	Zand, matig fijn, sporen grind, zwak oerhoudend, bruinbeige, ophoogzand
25	
▲	Zand, matig fijn, sporen leem, beige
90	
	Leem, donkergrijs
120	
▲	Zand, matig fijn, volledig oer, rood
180

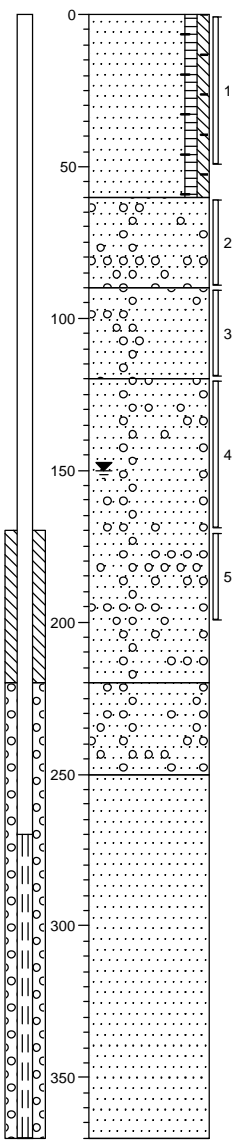
Boring: 62

0	gras
	Zand, zeer fijn, zwak humeus, zwak siltig, sporen baksteen, sporen plastic, donkerbruin, geen asbest
▲	
60	Zand, zeer fijn, sterk wortelhoudend, sporen grind, donkergrijs
▲	
90	Zand, zeer fijn, sterk oerhoudend, sporen grind, beige
▲	
120	Zand, zeer fijn, sporen oer, matig grindhoudend, beige
▲	
150	
▲	
220	Zand, zeer fijn, leem, matig grindhoudend, grijs
▲	
250	Zand, zeer fijn, grijs
▲	
370

In het grondwatermonster uit peilbuis 62 is een hogere troebelheid gemeten dan voor natuurlijke troebelheid verwacht wordt (≥ 10 NTU). De peilbuis heeft voldoende rusttijd gehad na plaatsing (minimaal een week). Ook is de peilbuis zorgvuldig en met een voldoende laag debiet afgepompt waardoor aangenomen wordt dat er geen sprake is geweest van een verstoord bodemevenwicht tijdens monsterneming, en dat de gemeten waarde voor troebelheid een natuurlijke oorzaak heeft (zwevende stoffen als lutum of silt in het grondwater). Hierdoor kunnen de concentraties van organische parameters (zoals minerale olie) hoger uitvallen.

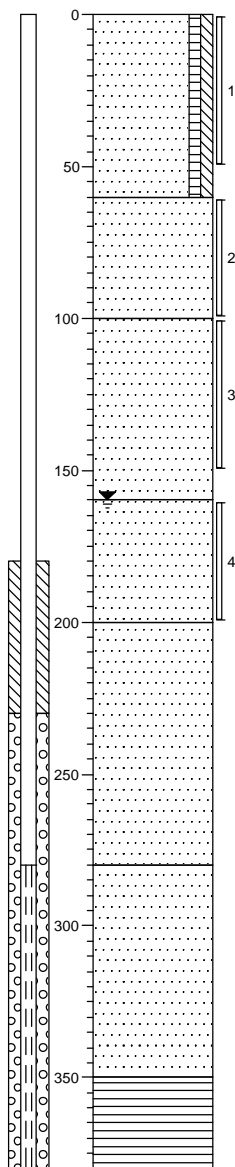
Boring: 63

0	groenstrook
	Zand, zeer fijn, zwak humeus, zwak siltig, sporen puin, donkerbruin, geen asbest
▲	
60	Zand, matig fijn, donker beigebruin
▲	
100	Zand, matig grof, beige
▲	
160	Zand, matig grof, donkerbeige
▲	
200	Zand, zeer fijn, zwak leemhoudend, donkergrijs
▲	
280	Zand, zeer fijn, grijs
▲	
350	Veen, donkerbruin
▲	
380
