Onderwerp: **verkennend milieukundig bodemonderzoek volgens NEN 5740+A1 J.C.J. van Speykstraat 29**

Projectnummer: **19-M8828**

Opdrachtgever: **BJZ.nu**

Datum: **19 april 2019**

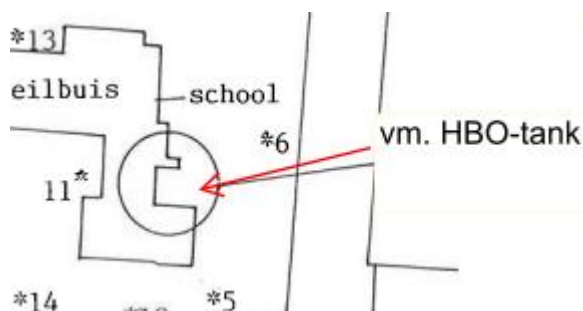
figuur 1: situering vm. ondergrondse HBO-tank

- Aan de oostzijde van het schoolgebouw was in het verleden een ondergrondse huisbrandolietank aanwezig. De tank is in 1980 buiten gebruik genomen en leeggezogen. De ondergrondse HBO-tank is in 1988 onder toezicht van de gemeente verwijderd. De bodem rond de voormalige ondergrondse tank is in het voorgaande bodemonderzoek uit 1997 reeds onderzocht waarbij geen verhoogde gehalten zijn gemeten.

De vm. ondergrondse huisbrandolietank is in 1988 gesaneerd en verwijderd. De bodemkwaliteit t.p.v. de vm. ondergrondse huisbrandolietank is reeds in het voorgaande bodemonderzoek uit 1997 onderzocht. Destijds zijn geen verhoogde gehalten gemeten. De bodemkwaliteit t.p.v. de vm. ondergrondse brandstoftank is in dit onderzoek om niet opnieuw onderzocht.

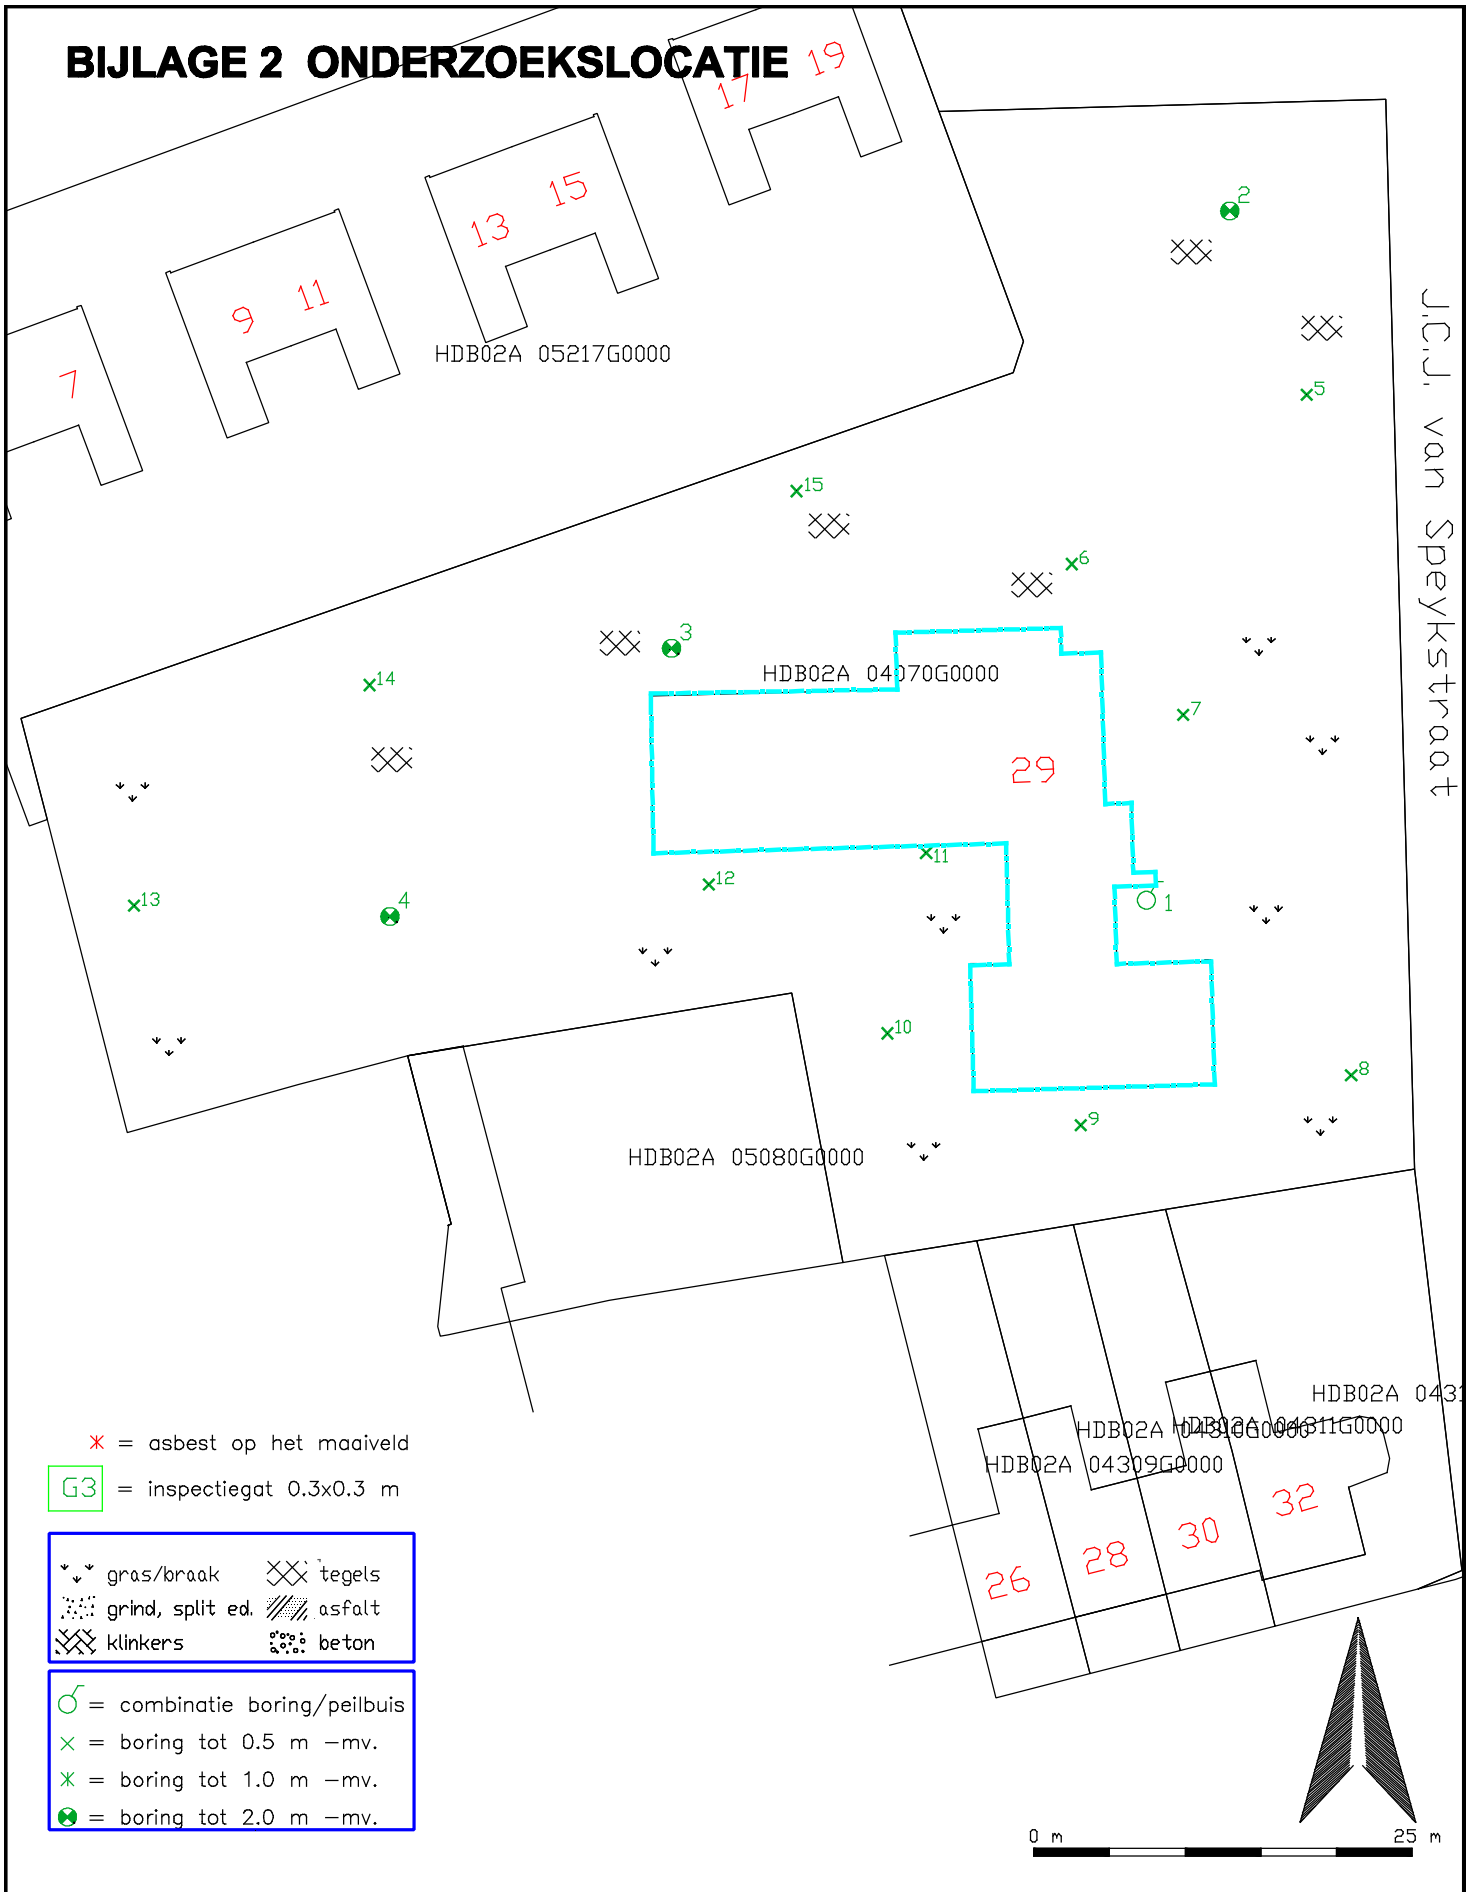
BIJLAGE 2 ONDERZOEKSLOCATIE

Het onderzoeksprogramma is ruimtelijk weergegeven in bijlage 2. In deze bijlage zijn alle geplaatste boringen geprojecteerd.

De positionering van alle boringen is weergegeven in bijlage 2.

Op de locatie zijn in totaal, gelijkmatig verdeeld, op de onderzoekslocatie vijftien boringen geplaatst. Alle boringen zijn doorgezet tot in de aanwezige deklaag (0,5 m-mv). Drie boringen zijn doorgezet 2,0 m-mv. Eén boring is doorgezet tot in het freatisch grondwater, deze boring is ten behoeve van de bemonstering van het grondwater afgewerkt met een peilbuis, filtertraject van ca. 3,0-4,0 m-mv.

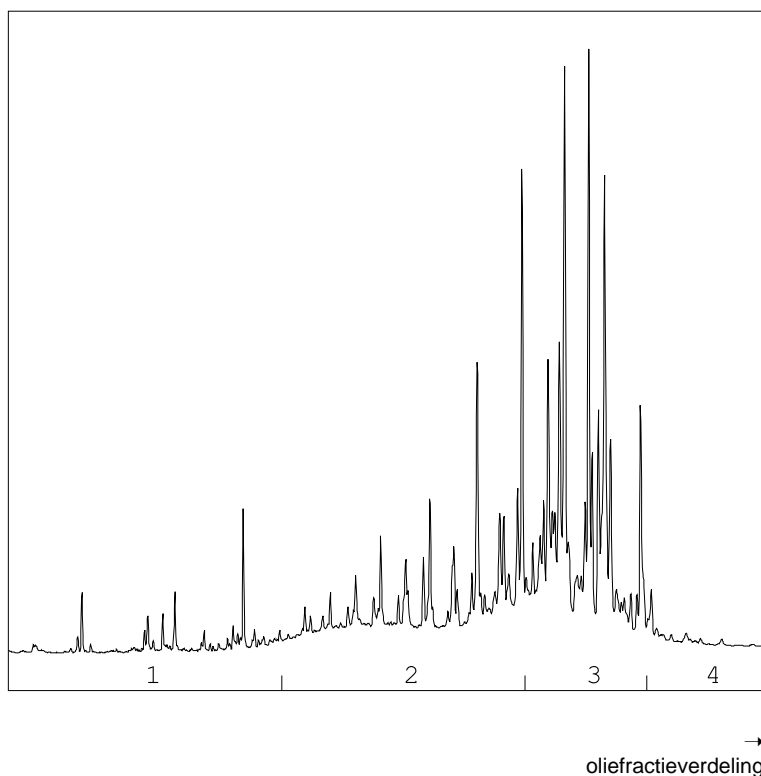
OLIECHROMATOGRAM

Monstercode : 5906696
Project omschrijving : OPID 13613700#19-M8828-J.C.J. van Speykstraat 29 t
Uw referentie : MM1, 01: 0-50, 02: 10-50, 06: 15-50, 07: 0-50, 05: 0-50, 08: 0-50, 09: 0-50, 010: 0-50, 011:
0-50
Methode : minerale olie (florisil clean-up)

1) fractie > C10 - C19	6 %
2) fractie C19 - C29	43 %
3) fractie C29 - C35	51 %
4) fractie C35 -< C40	<1 %

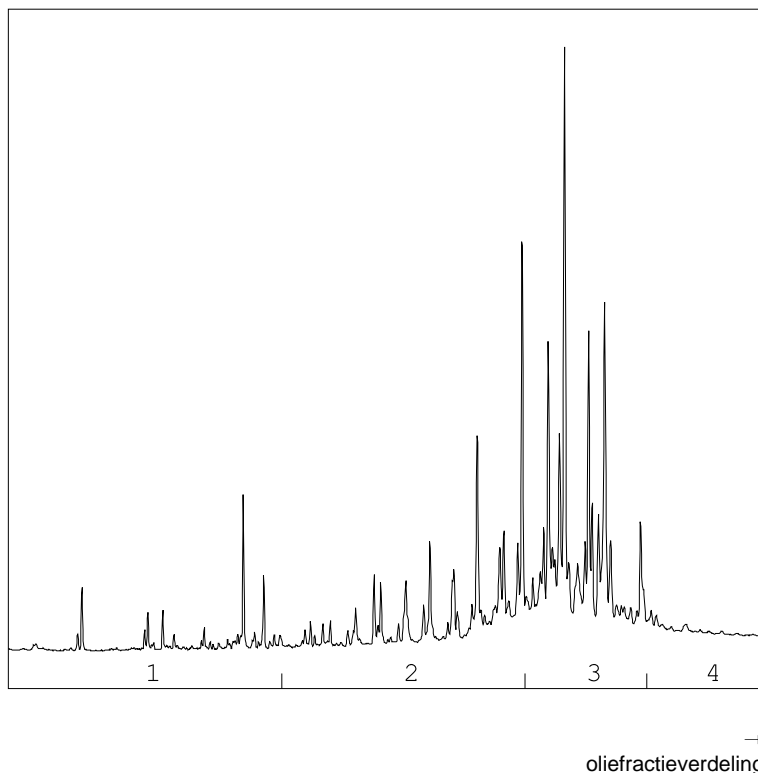
OLIECHROMATOGRAM

Monstercode : 5906697
Project omschrijving : OPID 13613700#19-M8828-J.C.J. van Speykstraat 29 t
Uw referentie : MM2, 03: 10-50, 04: 0-50, 012: 0-50, 013: 0-50, 014: 40-50, 015: 15-50
Methode : minerale olie (florisil clean-up)

1) fractie > C10 - C19	7 %
2) fractie C19 - C29	35 %
3) fractie C29 - C35	55 %
4) fractie C35 -< C40	3 %
