| Onderwerp: | <b>verkennend milieukundig bodemonderzoek volgens NEN<br/>5740+A1 Collendoornerdijk 1F-1G te Collendoorn</b> |
| Projectnummer: | <b>20-M9433</b> |
| Opdrachtgever: | <b>Bolks Bouw &amp; Vastgoed Specialist</b> |
| Datum: | <b>17 augustus 2020</b> |

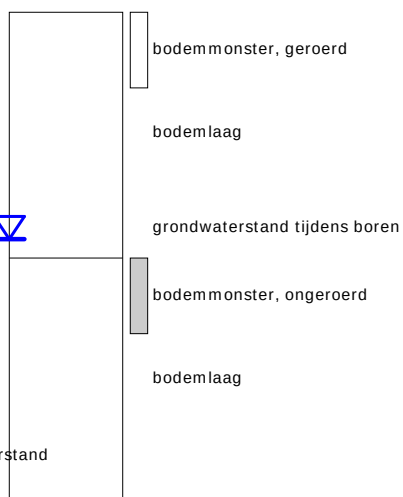
## BORING

links= cm-maaiveld

rechts= cm + NAP
