## Verkennd Bodemonderzoek

Project: 2021-245

Locatie: Volle Urenweg 3 te Hoogenweg

Datum: 26 oktober 2021

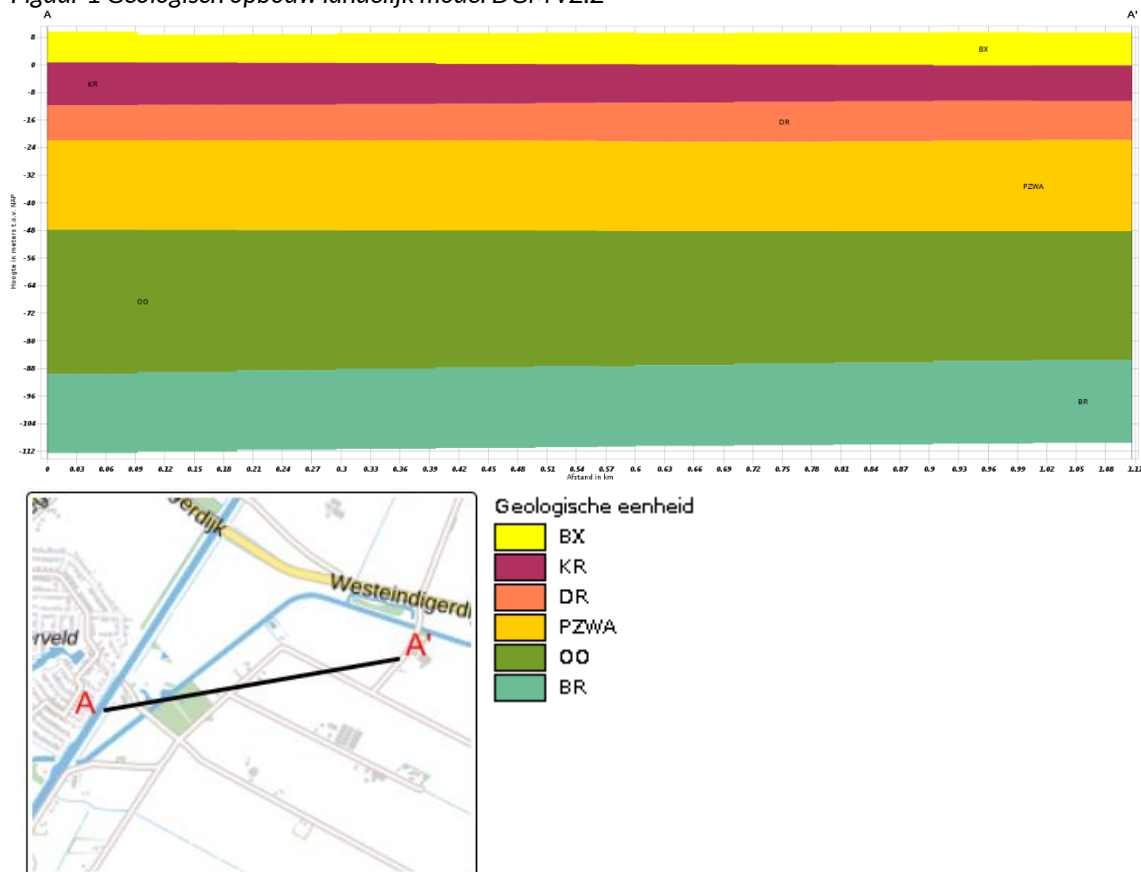
Figuur 1 Geologisch opbouw landelijk model DGM v2.2

De regionale geohydrologische bodemopbouw is weergegeven in onderstaande figuur.

De boorlocatie bevindt zich circa 9 meter boven NAP.

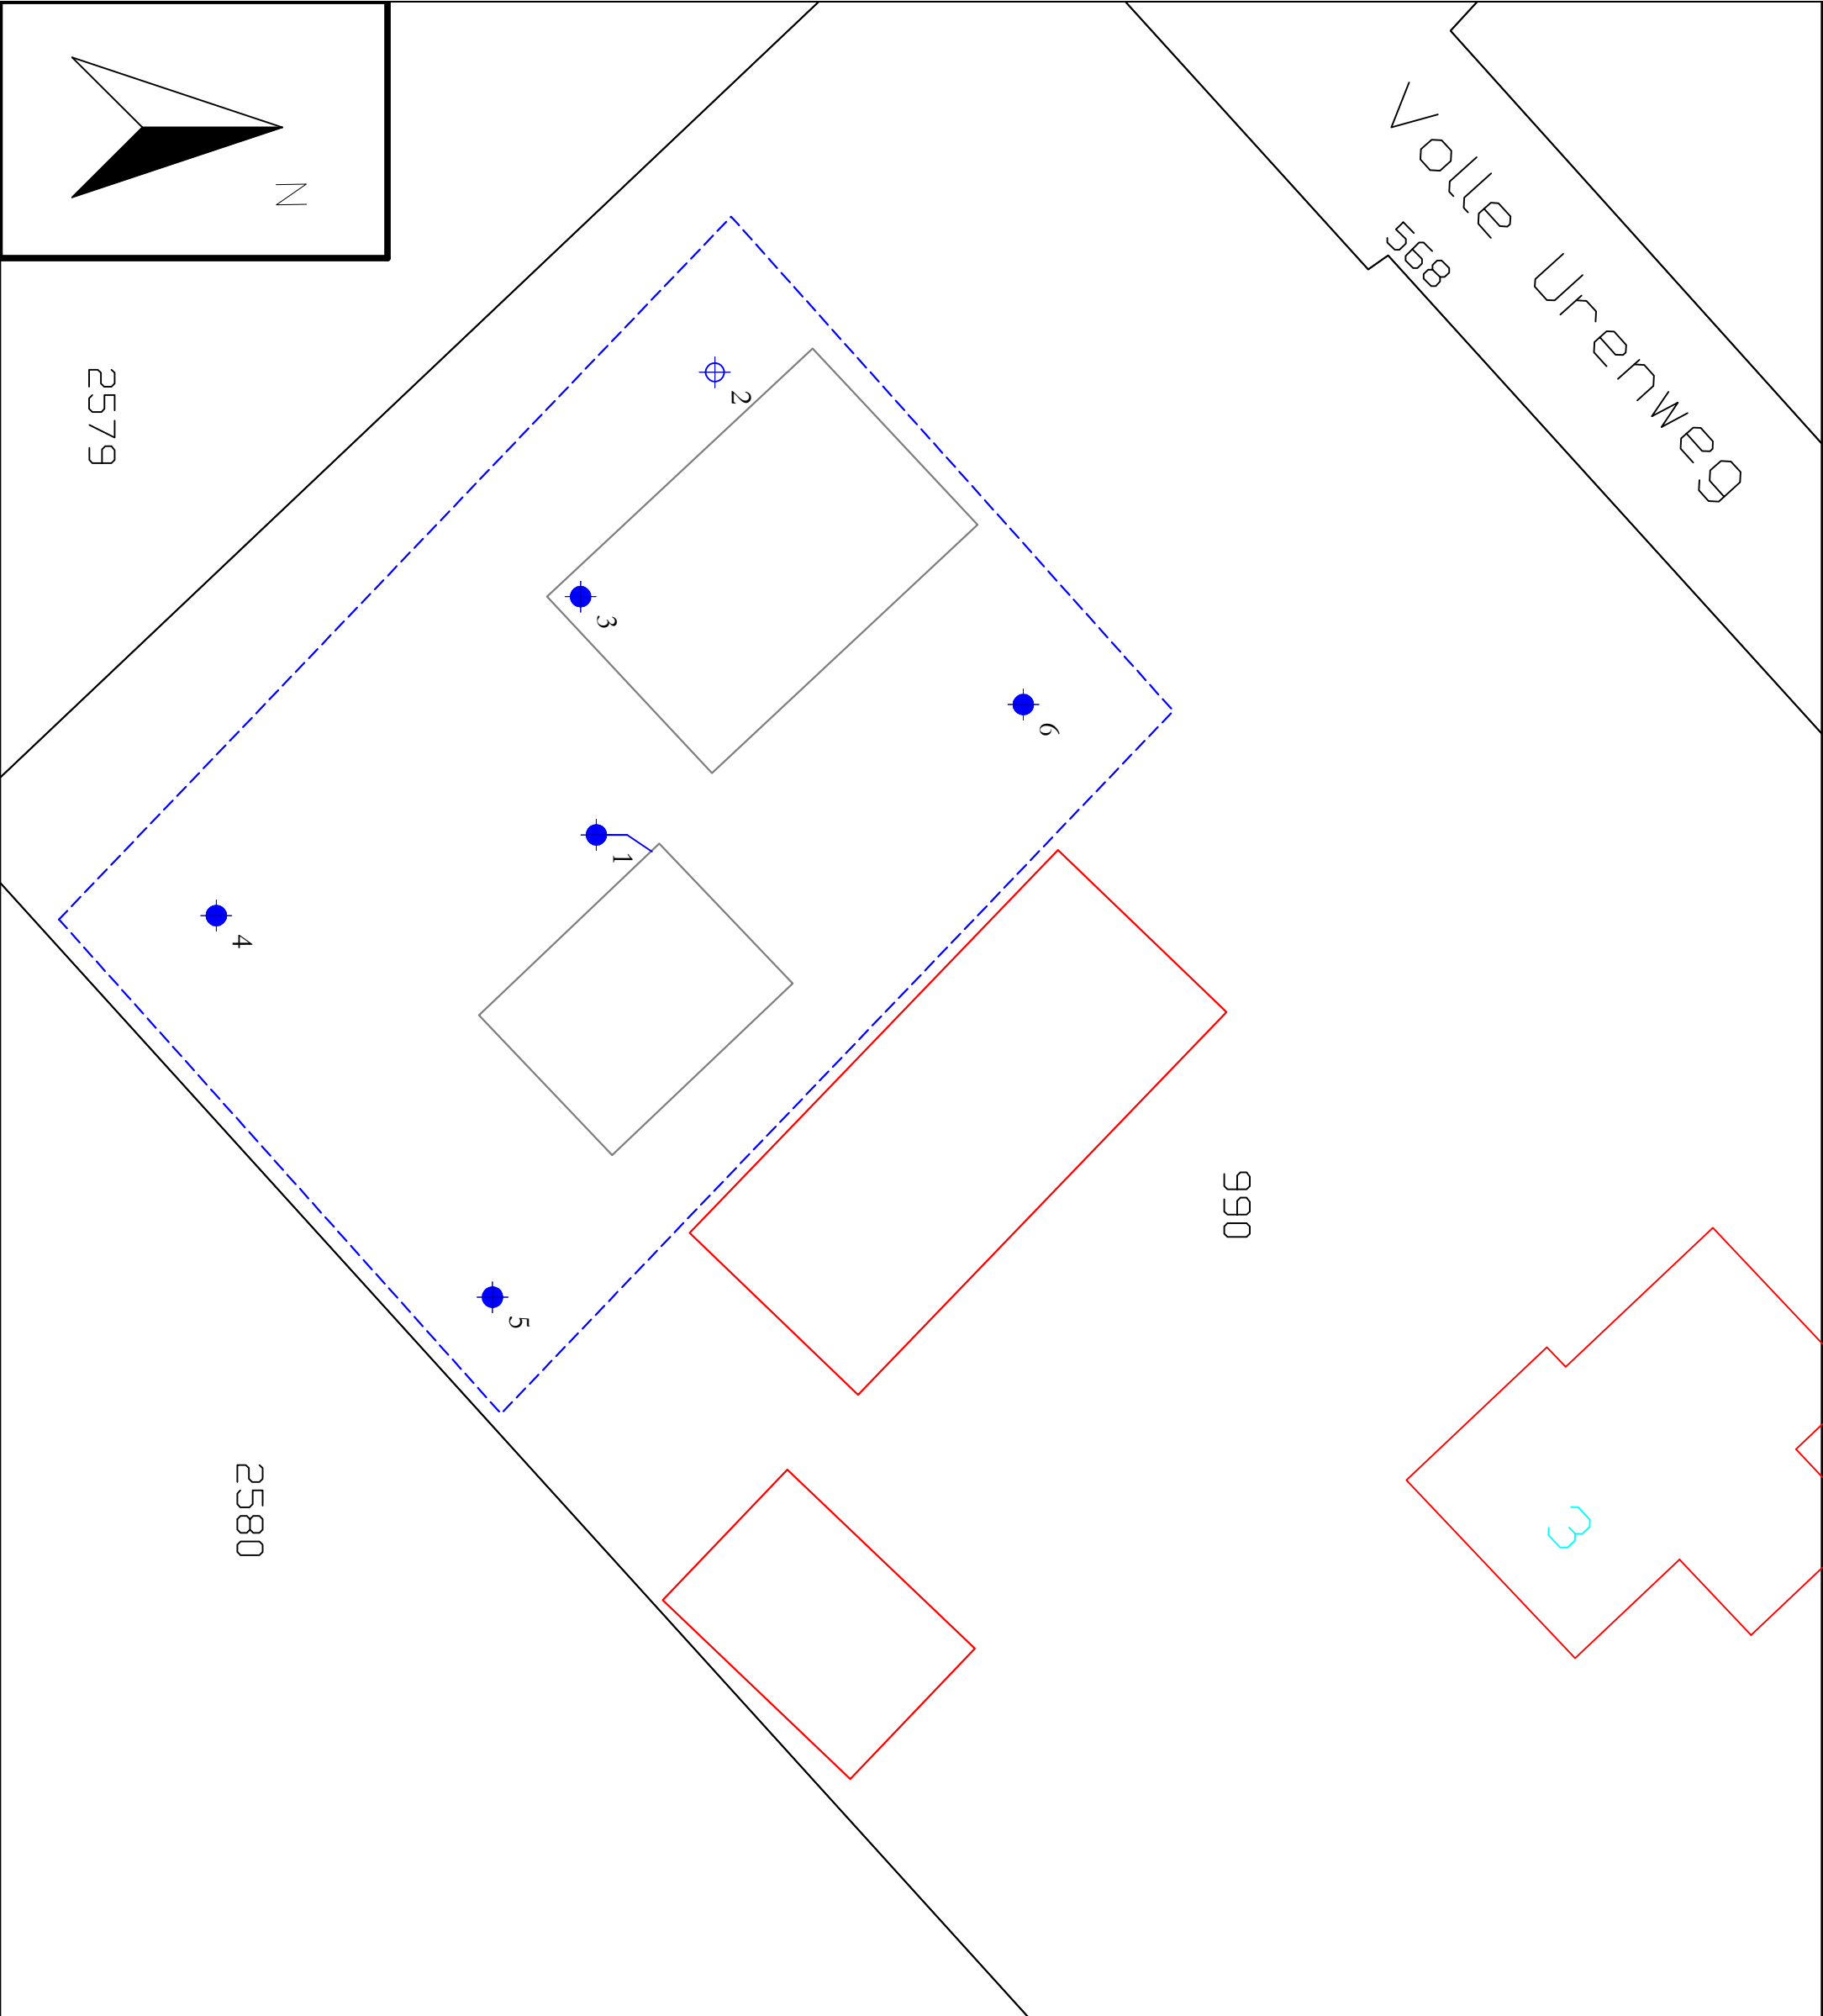
Overzichtstekening boorpunten

De veldwerkzaamheden zijn uitgevoerd op 7 oktober 2021 (plaatsing peilbuis en monsternamen grond), 14 oktober 2021 (monsternamen grondwater). De positie van de boorlocaties zijn weergegeven in bijlage III.

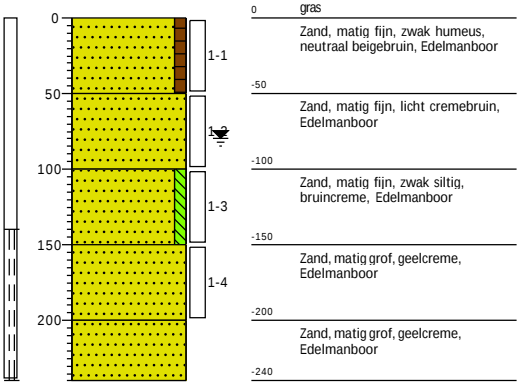
Boring: 1

De bovengrond bestaat uit matig fijn zand, plaatselijk zwak humeus. De ondergrond bestaat uit matig fijn, plaatselijk zwak siltig zand. De diepere ondergrond bestaat uit matig grof zand.

Datum: 7-10-2021  
GWS: 80

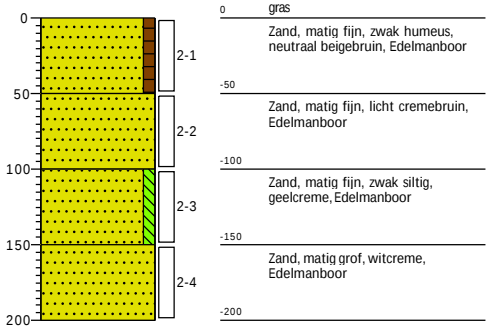
Boring: 2

Datum: 7-10-2021

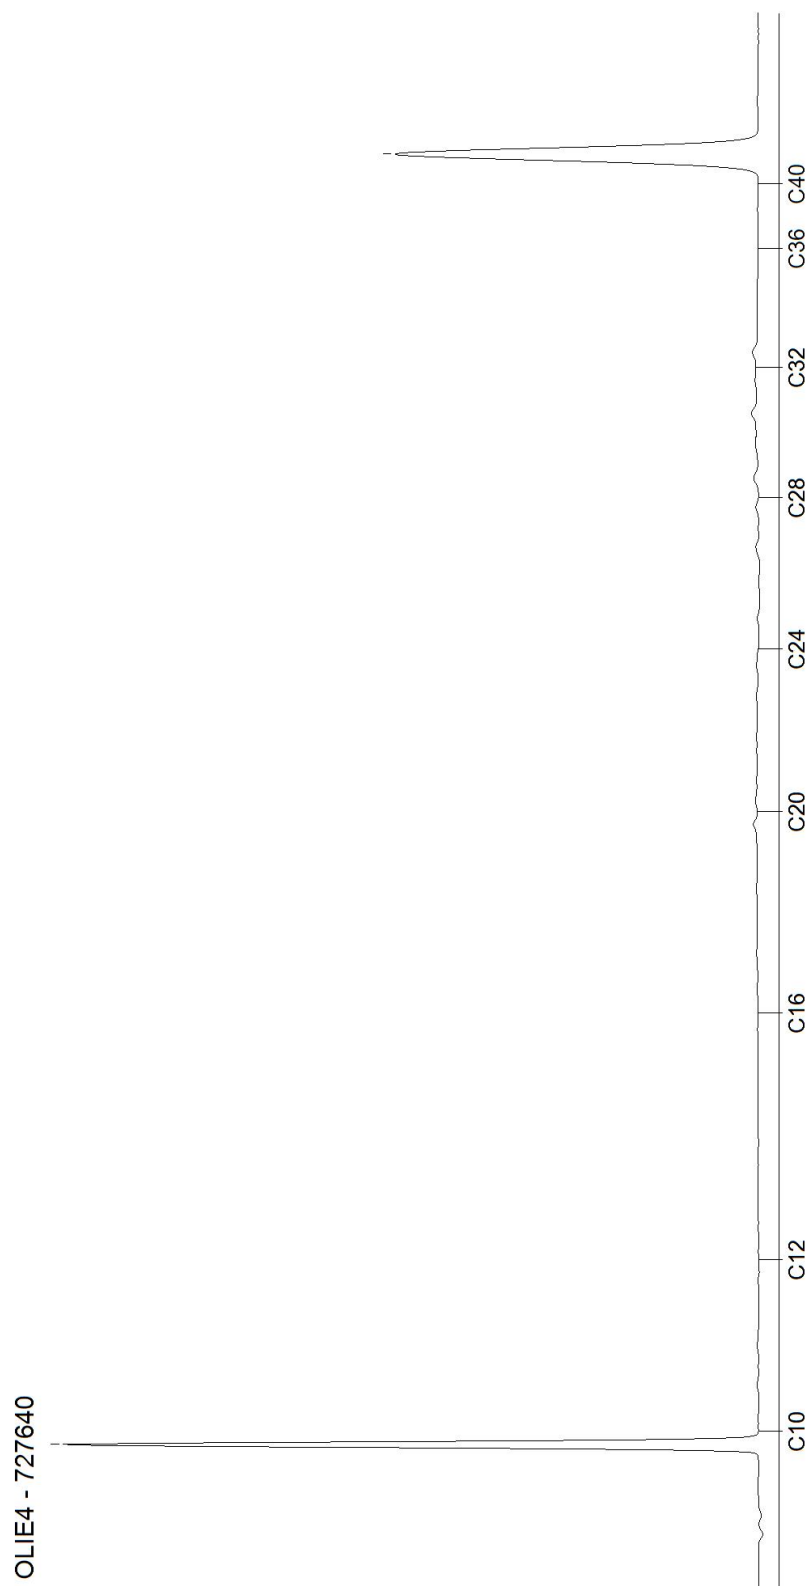
**Monster beschrijving: BM1**

CHROMATOGRAM for Order No. 1088497, Analysis No. 727640, created at 12.10.2021 09:10:47

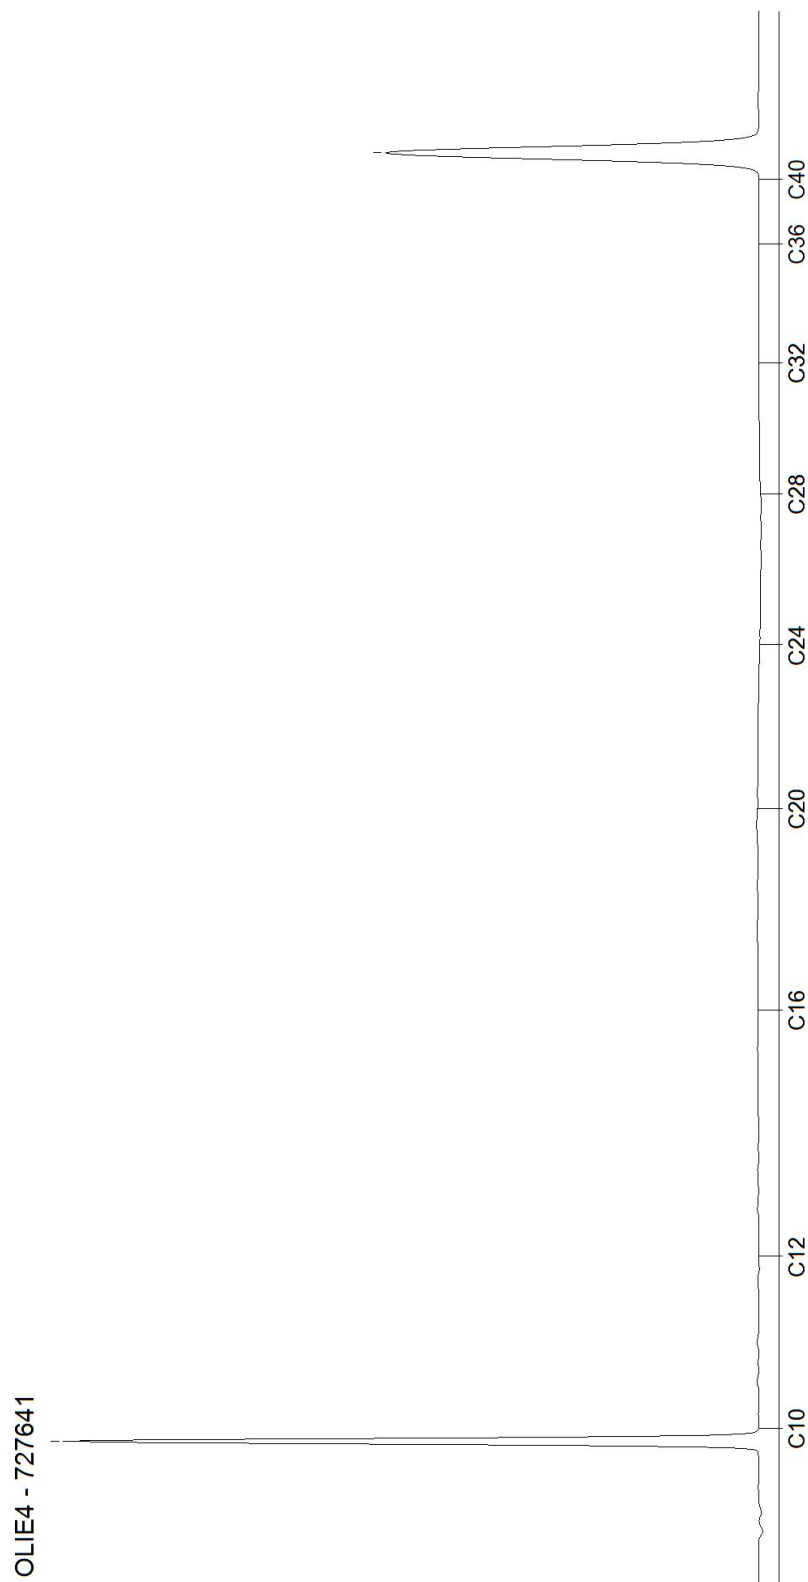
**Monster beschrijving: OM1**

CHROMATOGRAM for Order No. 1088497, Analysis No. 727641, created at 12.10.2021 09:10:47

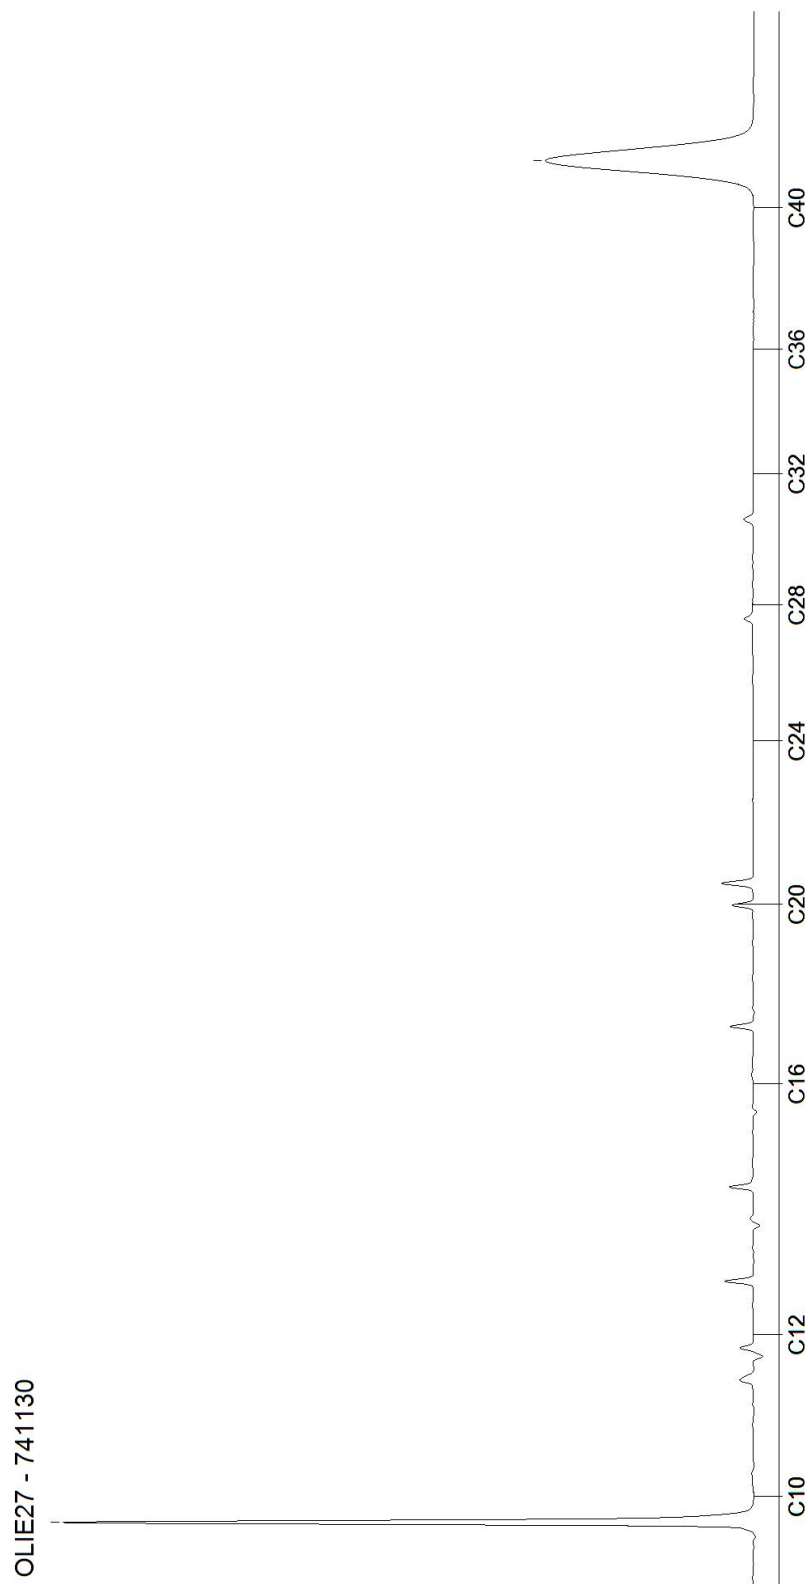
**Monster beschrijving: Pb1wm1**

CHROMATOGRAM for Order No. 1090844, Analysis No. 741130, created at 19.10.2021 09:18:15

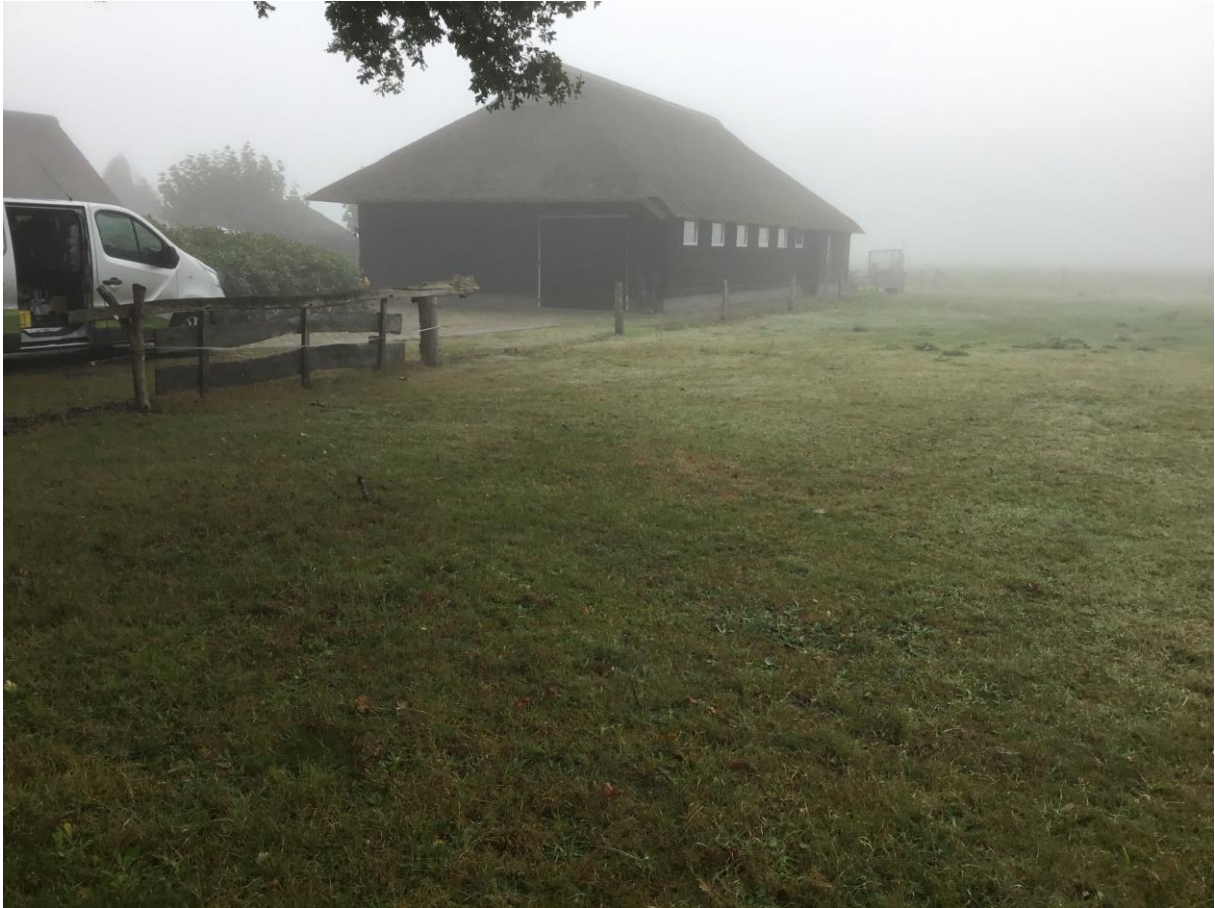
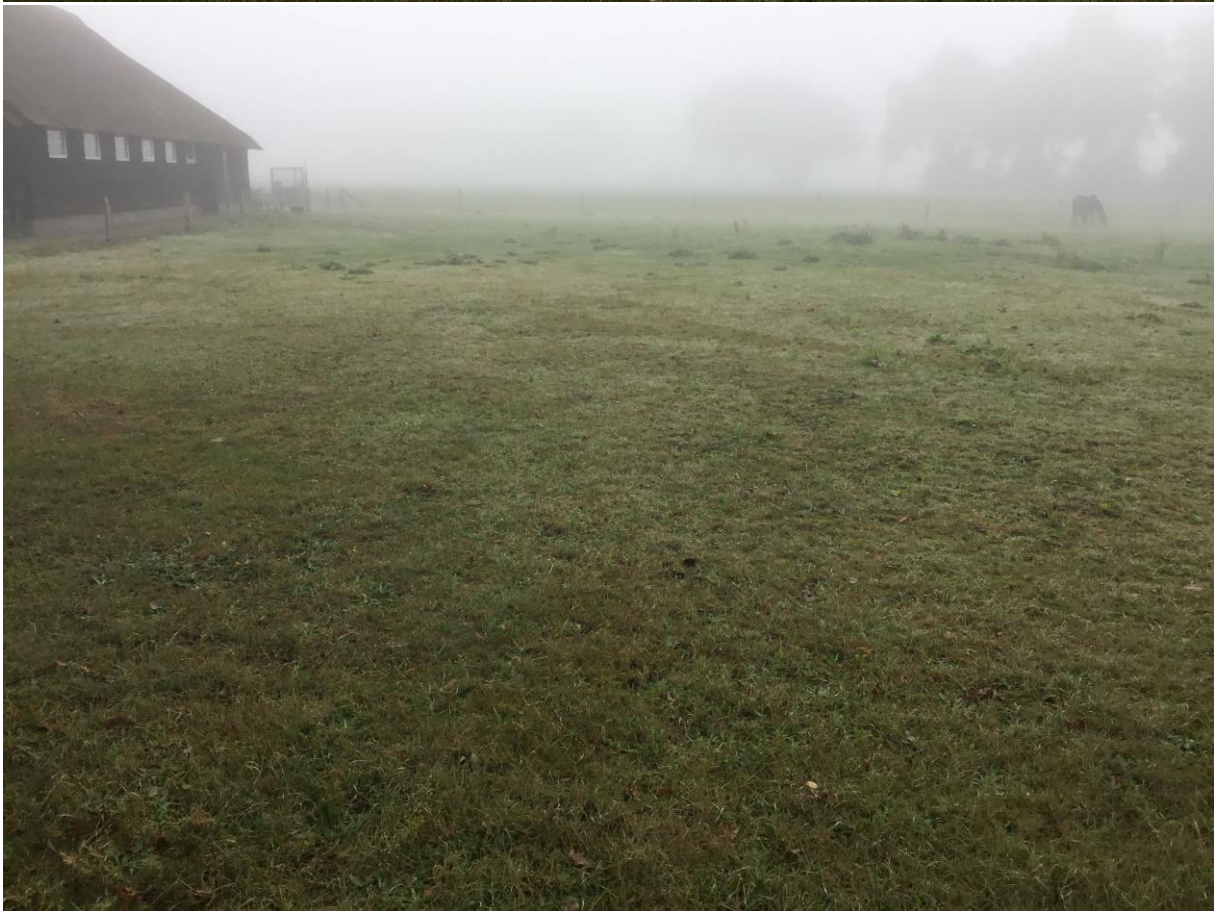
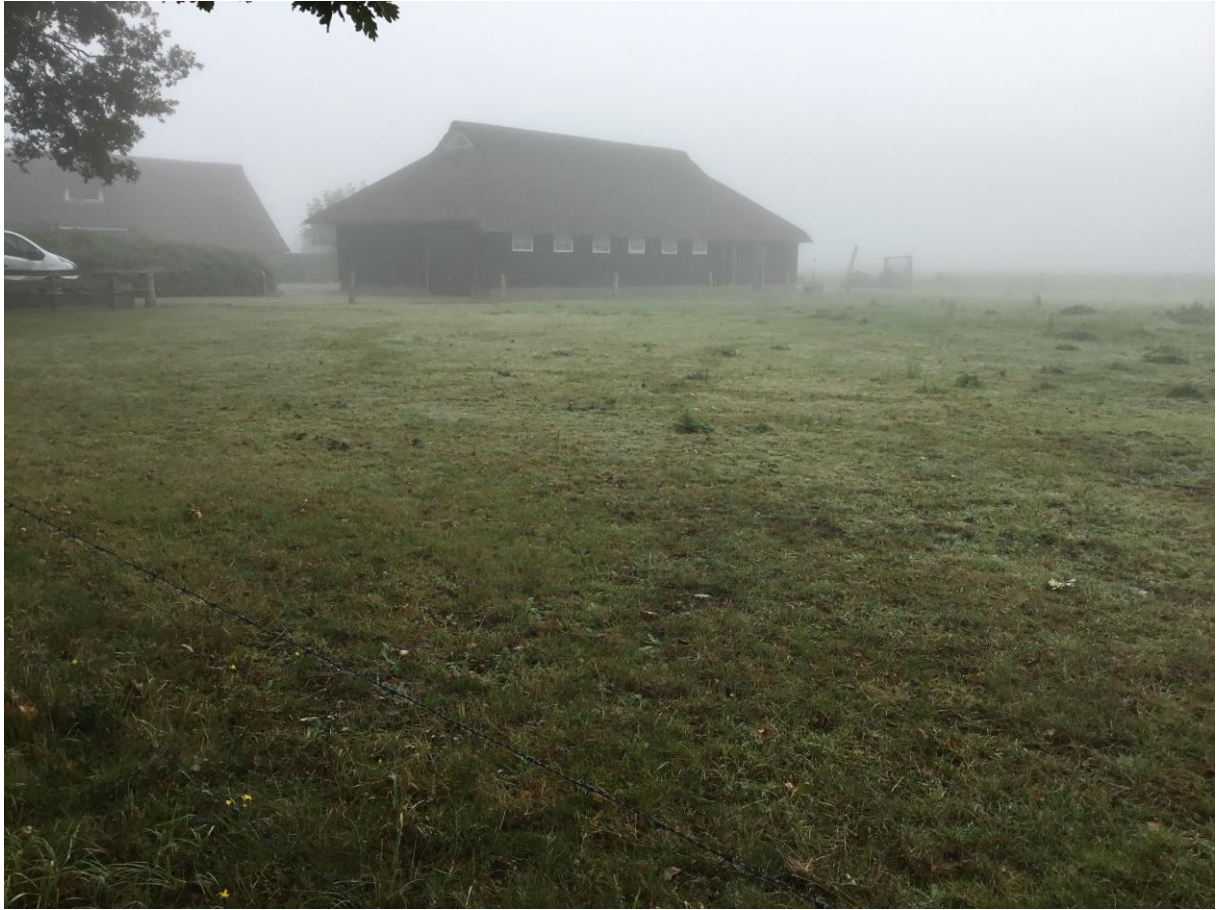
Foto's onderzoekslocatie

Er is geen puin of asbestverdacht materiaal aan het oppervlak of in de boringen aangetroffen.
