## Verkennd Bodemonderzoek

Project: 2021-329

Locatie: Hoogenweg 32 te Hoogenweg

Datum: 31 december 2021

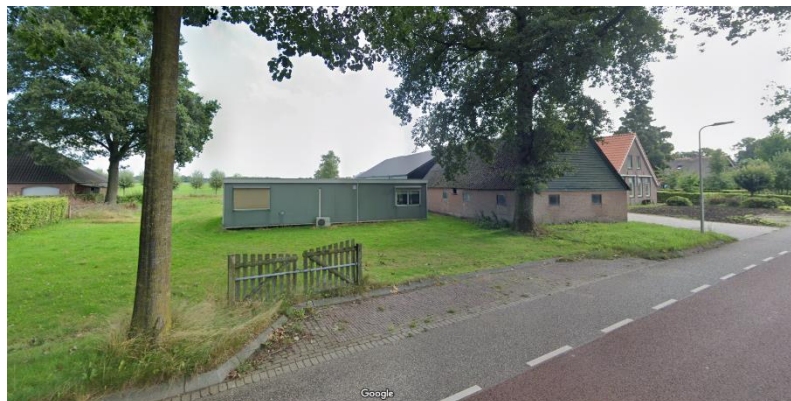
Op de locatie heeft van 2019 tot medio 2021 een woonunit gestaan. De woonunit is inmiddels verwijderd van de locatie. Hieronder een afbeelding afkomstig van Google Maps.

Op bovenstaande afbeelding is te zien dat de schuur naast onderhavig onderzoekslocatie asbesthoudende dakbedekking bevat zonder dakgoot. Deze schuur valt buiten de onderzoekslocatie en derhalve is de druppelzone niet onderzocht.

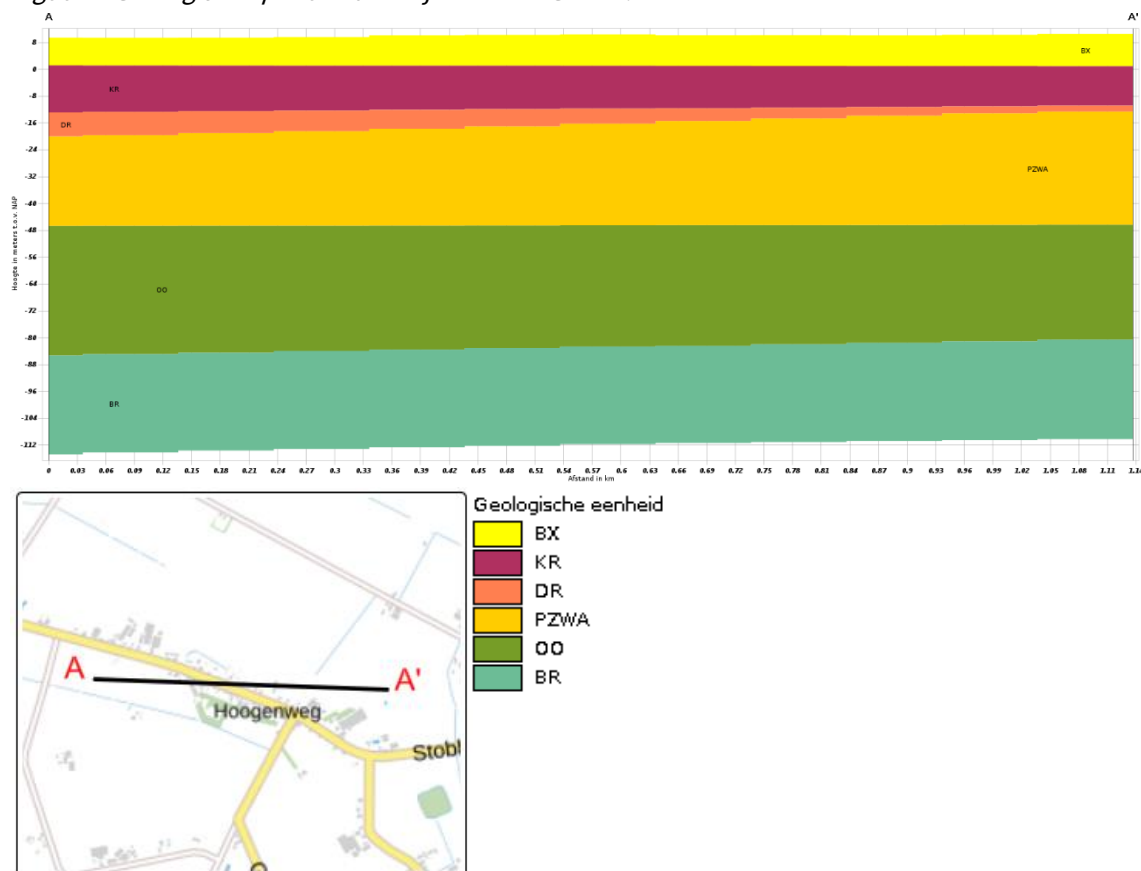
*Figuur 1 Geologisch opbouw landelijk model DGM v2.2*

De regionale geohydrologische bodemopbouw is weergegeven in onderstaande figuur.

De boorlocatie bevindt zich circa 10 meter boven NAP.

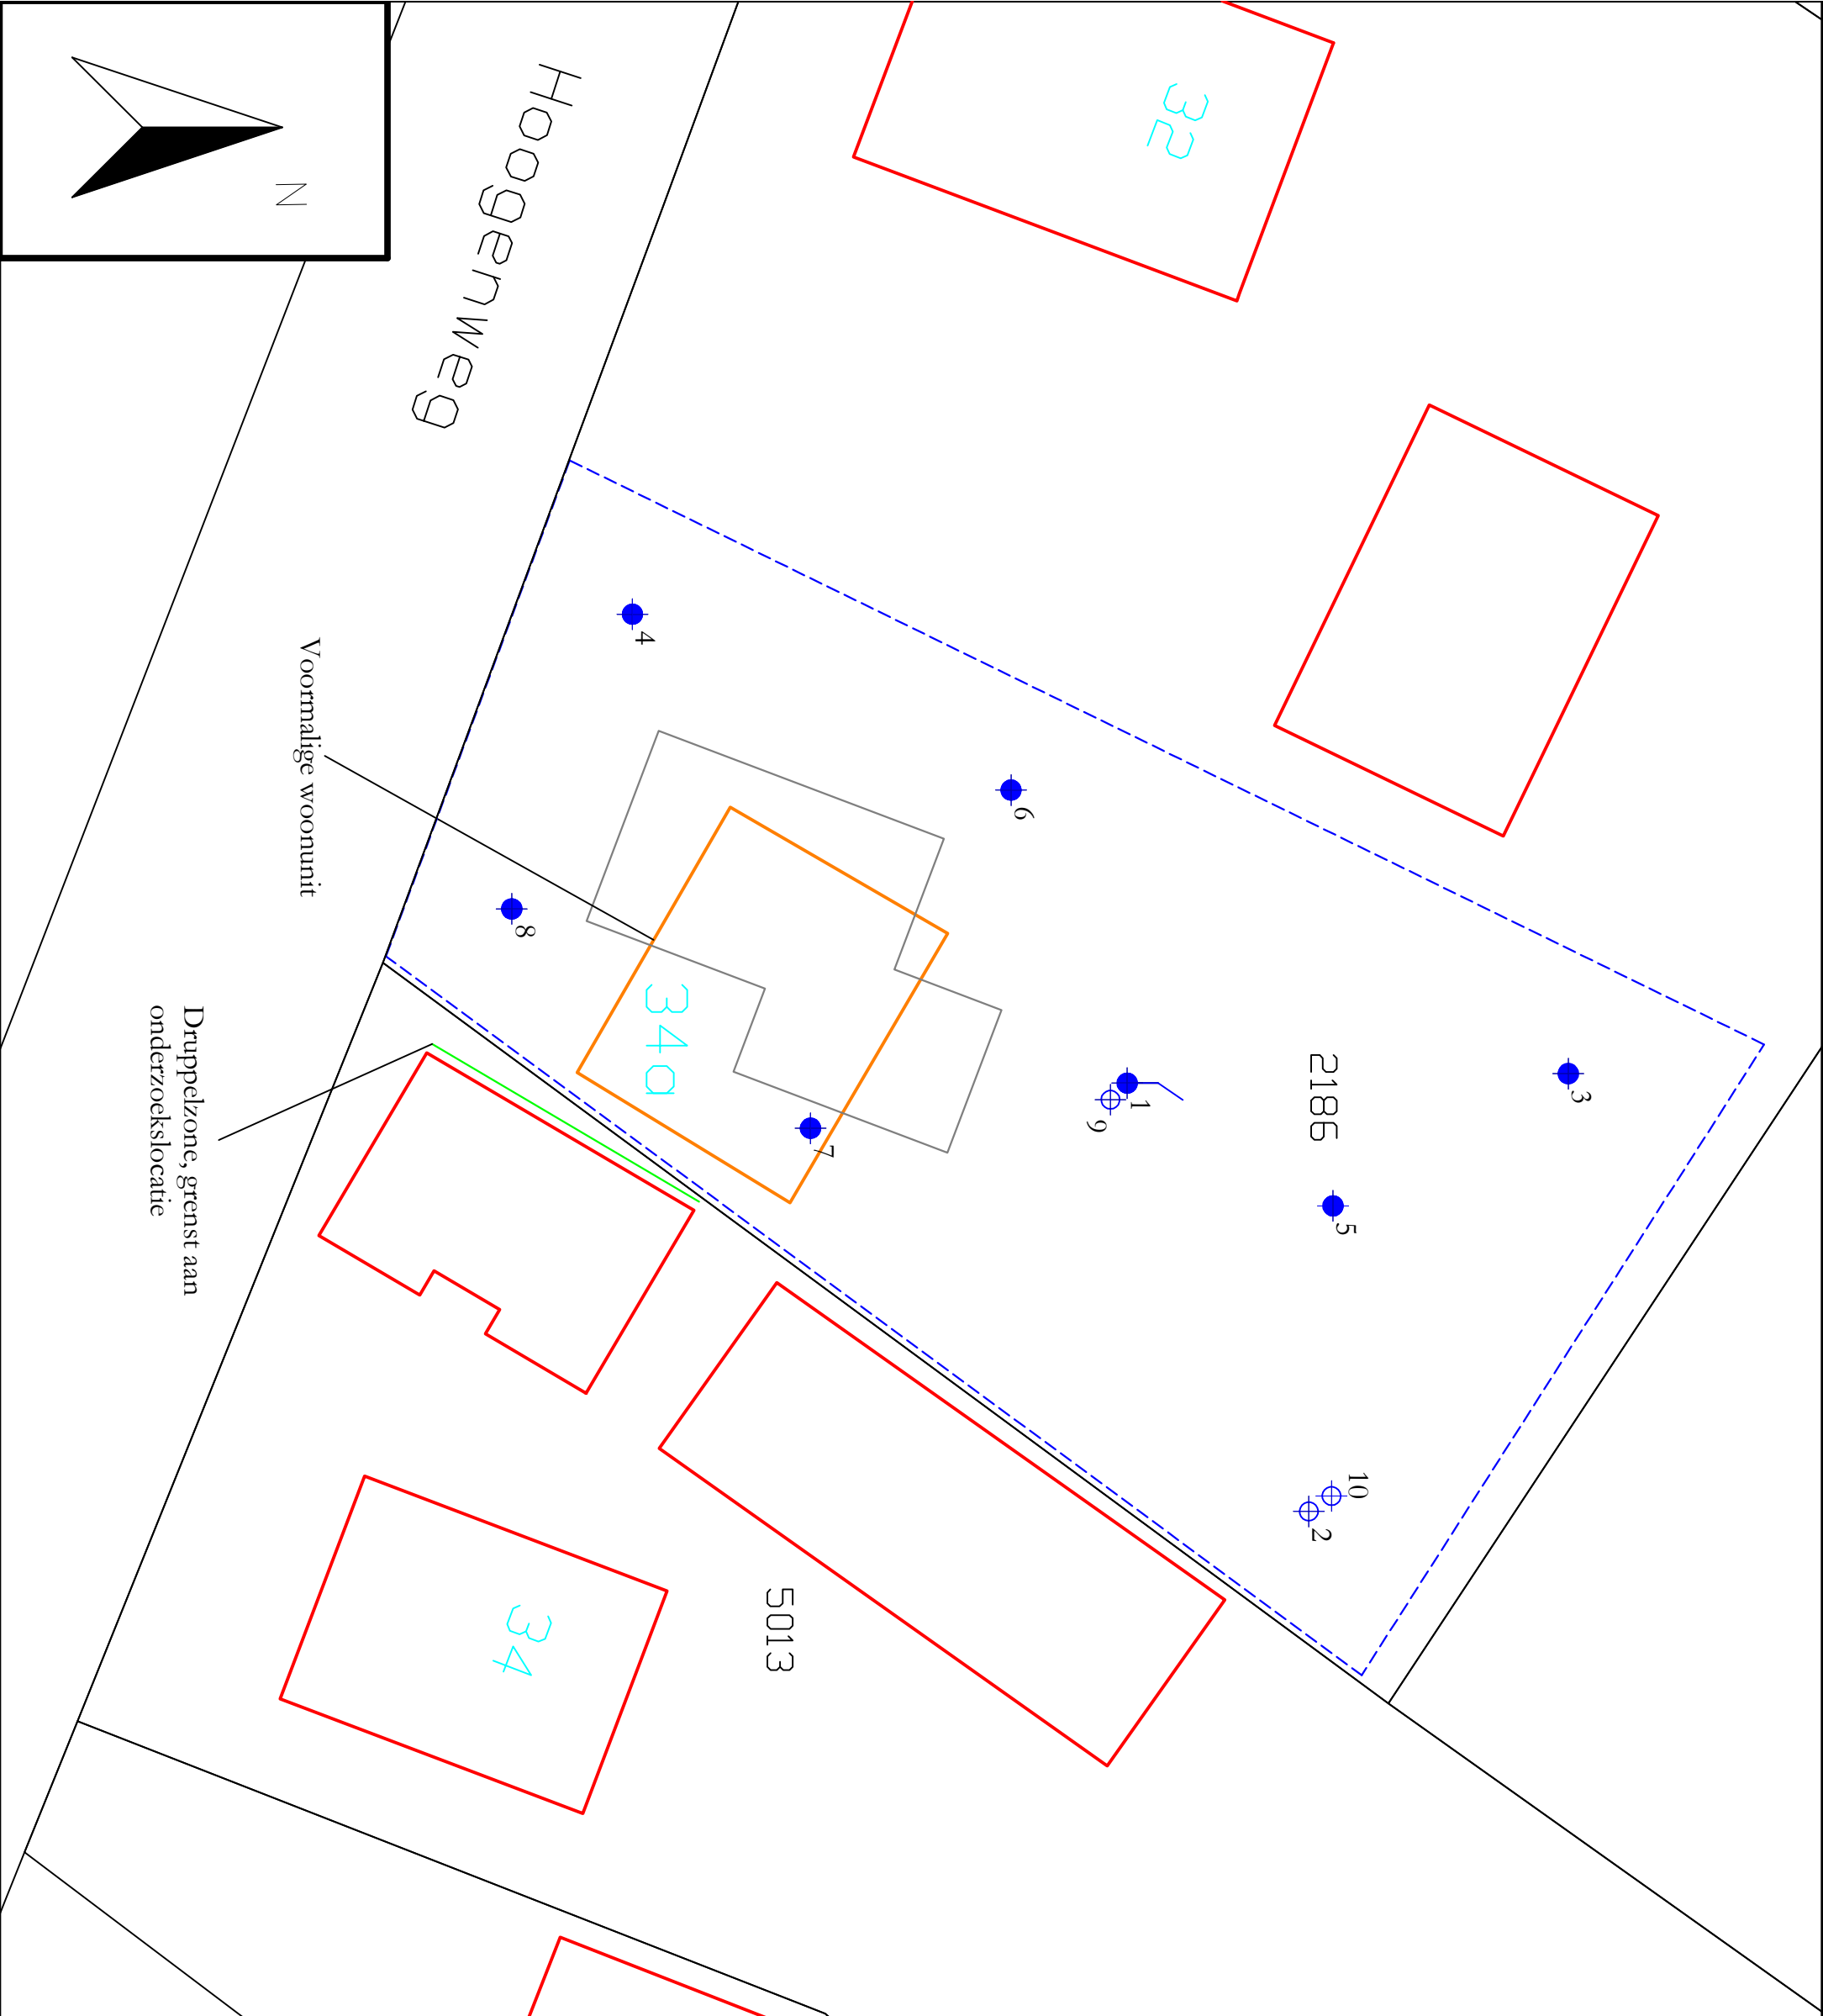
Overzichtstekening boorpunten

De veldwerkzaamheden zijn uitgevoerd op 7 en 22 december 2021 (plaatsing peilbuis en monsternamen grond), 14 december 2021 (monsternamen grondwater). De positie van de boorlocaties zijn weergegeven in bijlage III.

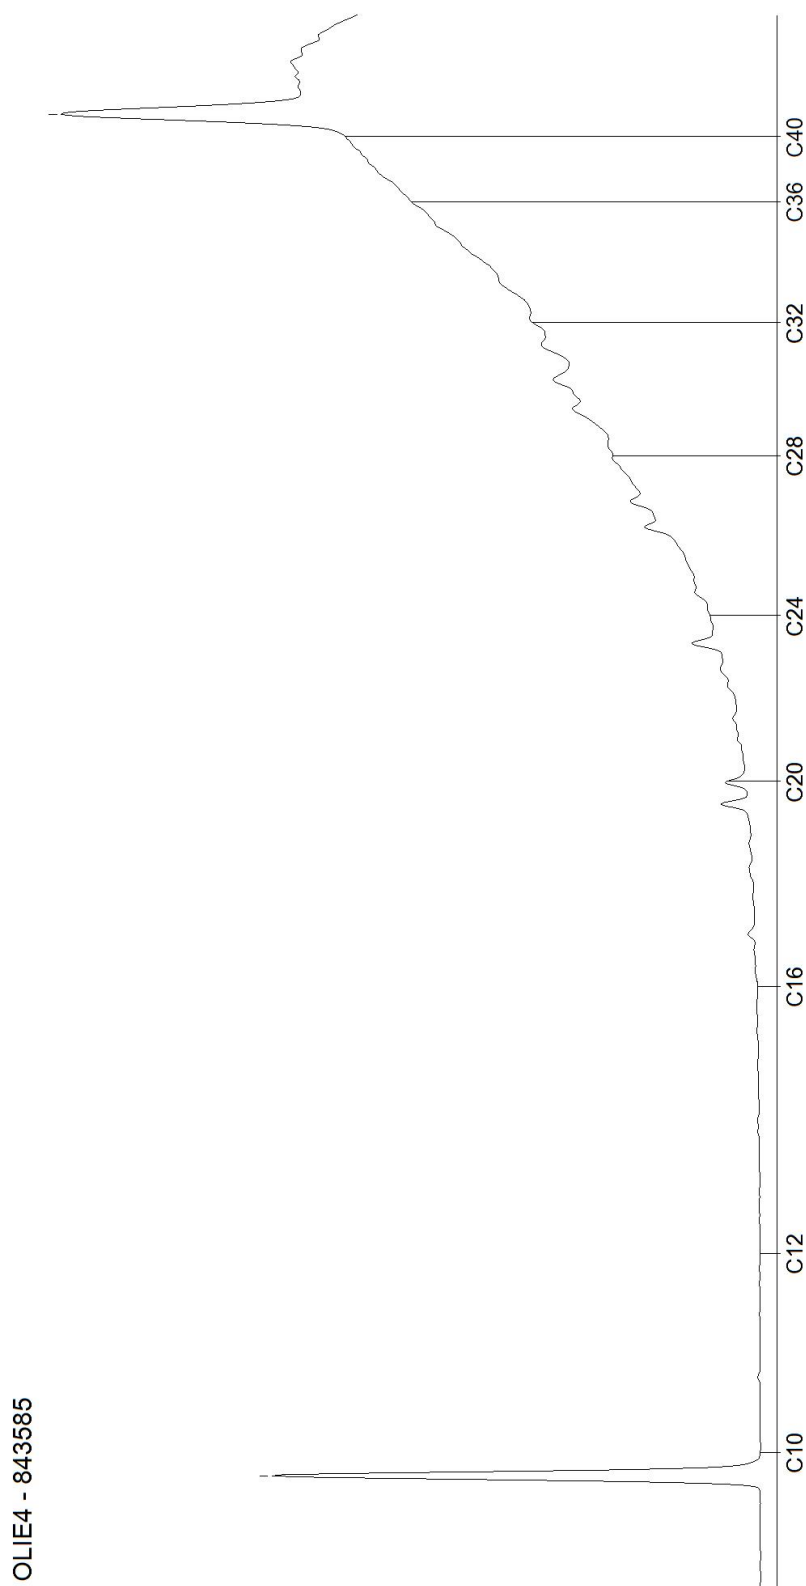
**Monster beschrijving: OM1**

In het ondergrondmengmonster OM1 is een matige verhoging PCB aangetroffen, alsmede een sterke verhoging minerale olie. Het laboratorium is hierop verzocht om de deelmonsters separaat te analyseren, deze zijn echter verloren gegaan in het laboratorium. Derhalve zijn op 22 december twee nieuwe boringen geplaatst ter plaatse van boring 1 en 2, waarvan de deelmonsters separaat zijn geanalyseerd.

De sterke verhoging minerale olie en matige verhoging PCB (som7) in de ondergrond geeft formeel aanleiding tot het uitvoeren van een nader onderzoek. Dit nader onderzoek is reeds uitgevoerd door nieuwe boringen te plaatsen ter plaatse van boring 1 en 2. Naar aanleiding van de aanvullende resultaten is geen nader onderzoek meer noodzakelijk.

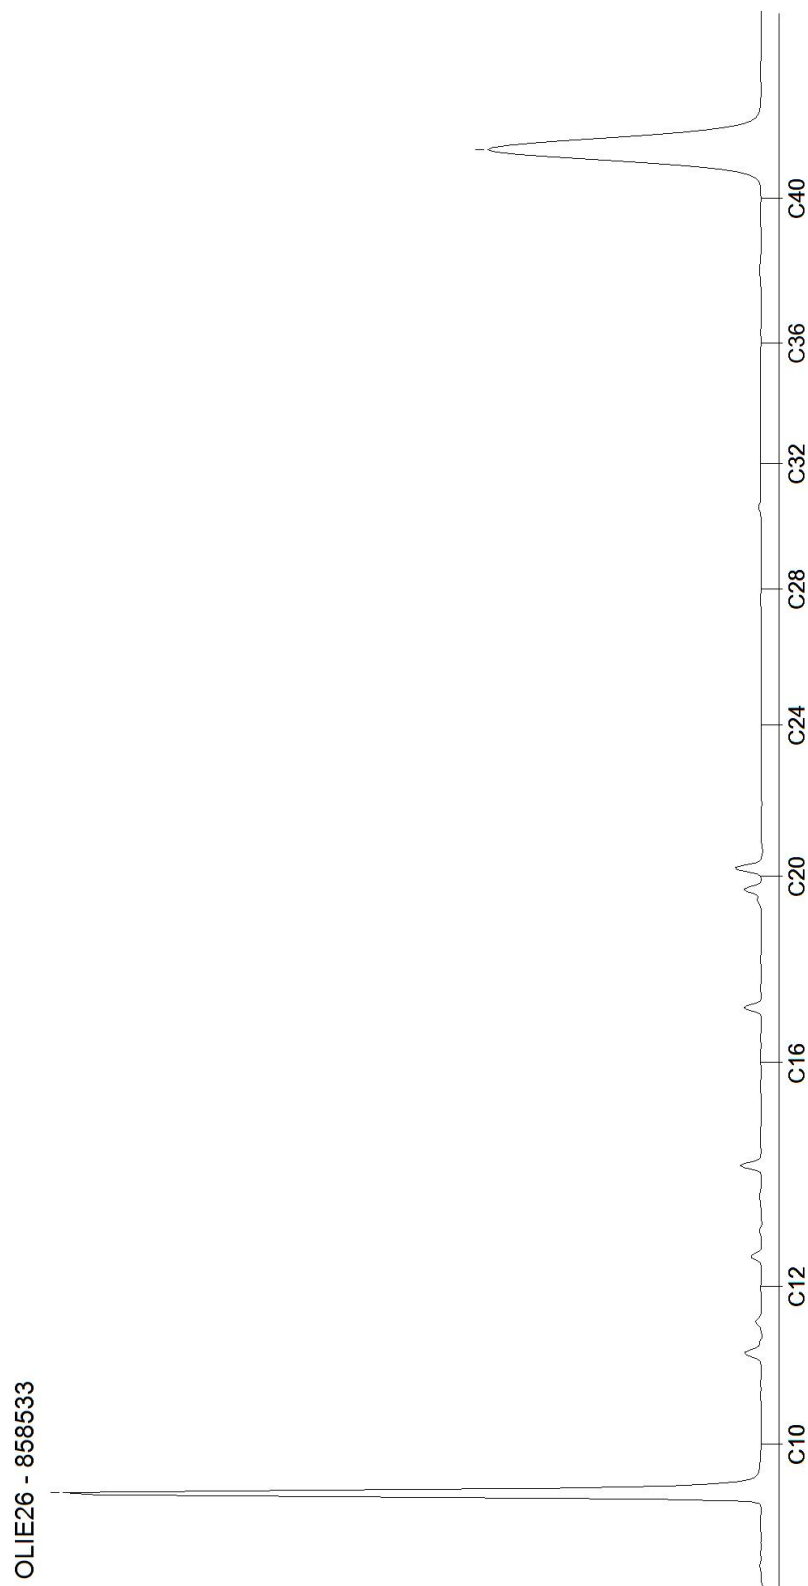
**Monster beschrijving: Pb1wm1**

In het grondwatermonster Pb1wm1 is een lichte verhogingen zink aangetroffen.
