| Onderwerp: | <b>verkennend milieukundig bodemonderzoek volgens<br/>NEN 5740+A1 Herenstraat 11-13 te Slagharen</b> |
| Projectnummer: | <b>23-M10619</b> |
| Opdrachtgever: | <b>BJZ.nu</b> |
| Datum: | <b>16 maart 2023</b> |

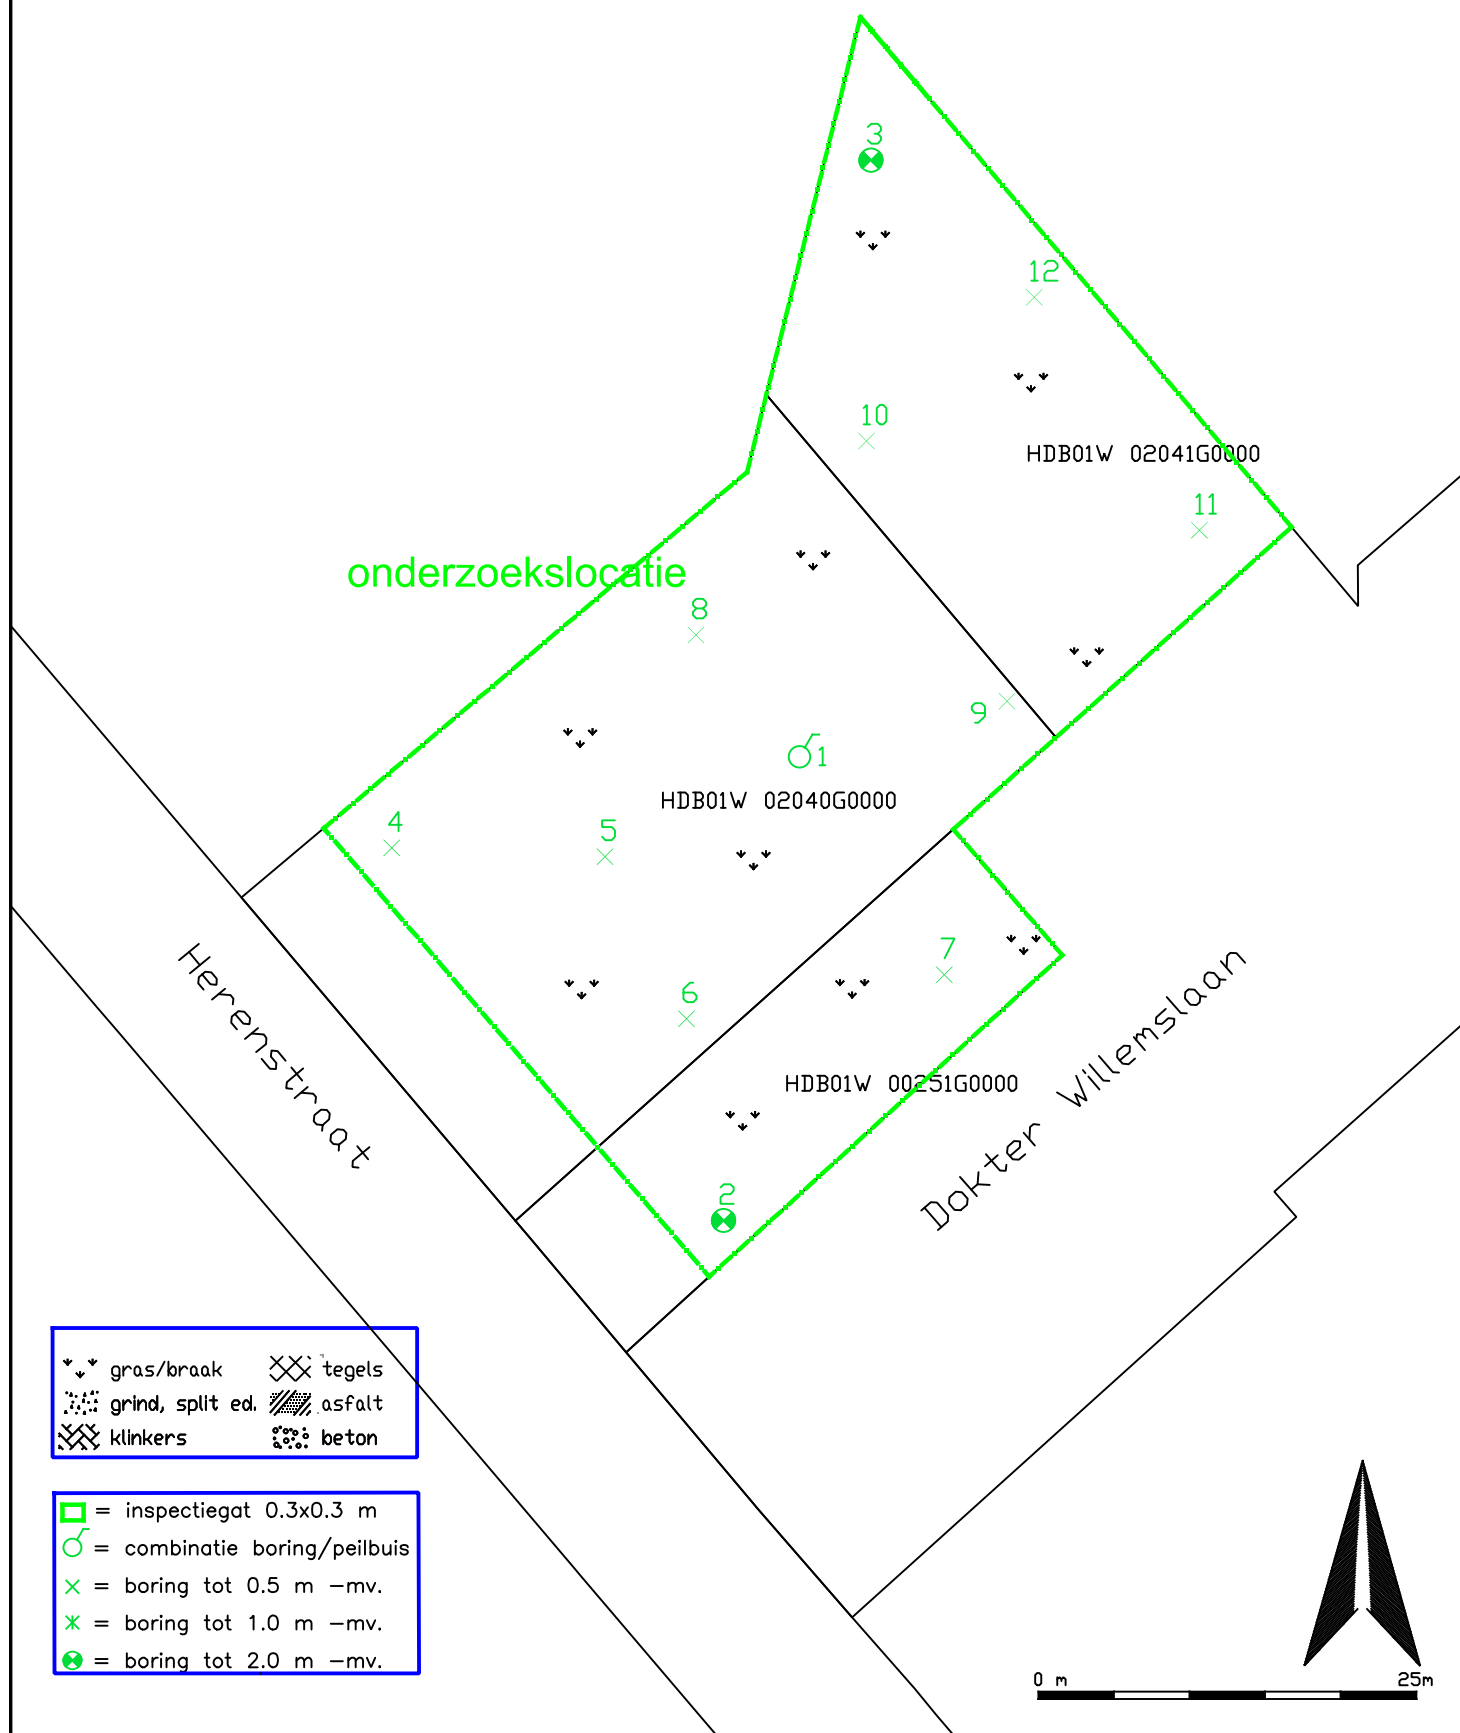
## BIJLAGE 2 ONDERZOEKSLOCATIE

Het onderhavige onderzoek, het geografisch besluitvormingsgebied, betreft het onderzochte deel van de locatie zoals weergegeven in bijlage 2.

Alle geplaatste boringen zijn zodanig ruimtelijk verspreid over de onderzoekslocatie dat een zo representatief mogelijke indruk van de onderzoekslocatie wordt verkregen. De positionering van alle boringen is weergegeven in bijlage 2. Het veldwerkprogramma staat weergegeven in tabel 10.

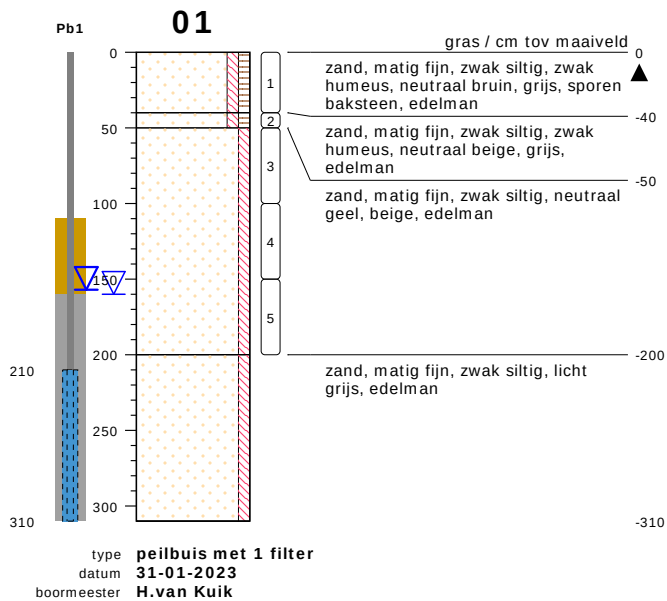
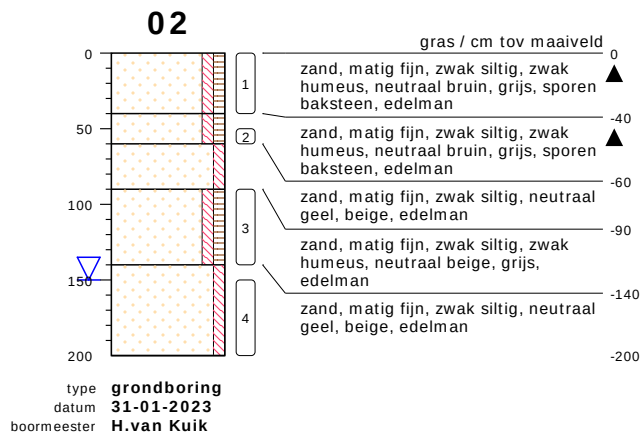
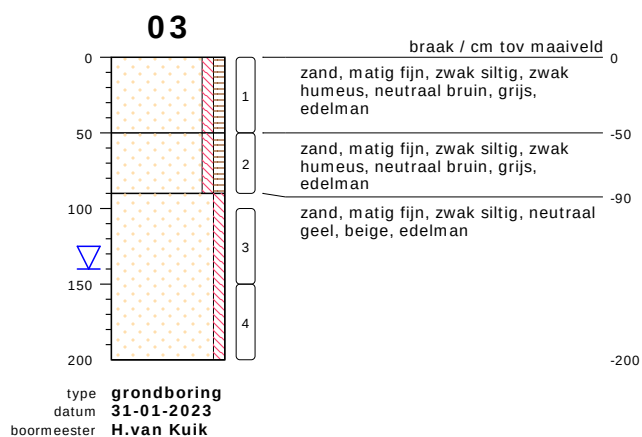
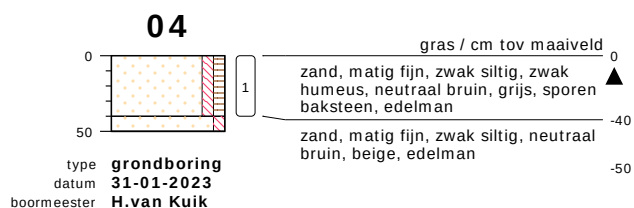
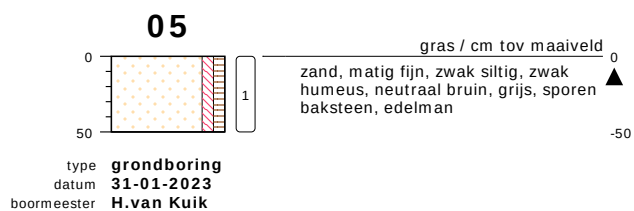
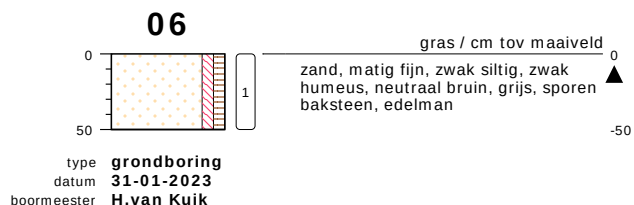
## bodemprofielen **BIJLAGE 3: BOORPROFIELEN**

onderzoek **Herenstraat 11-13 Slagharen**  
projectcode **23-M10619**  
getekend conform **NEN 5104**

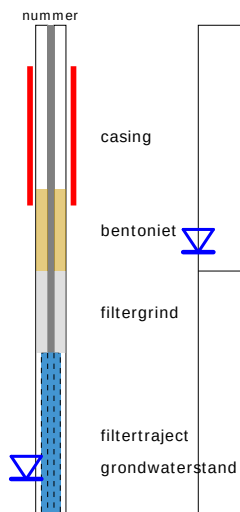
## PEILBUIS

De geplaatste peilbuis is opgebouwd uit 1 meter HDPE peilfilter omstort met filtergrind. Het filtergrind zorgt voor een goede instroming van het grondwater in het filter, daarnaast voorkomt het dat het filter dichtslibt. Het peilfilter bevindt zich 0.5 meter beneden het grondwaterniveau.
