## Verkennd Bodemonderzoek

Project: 2022-461

Locatie: Perceel ten zuidoosten van Herenstraat 79b te Slagharen

Datum: 3 maart 2023

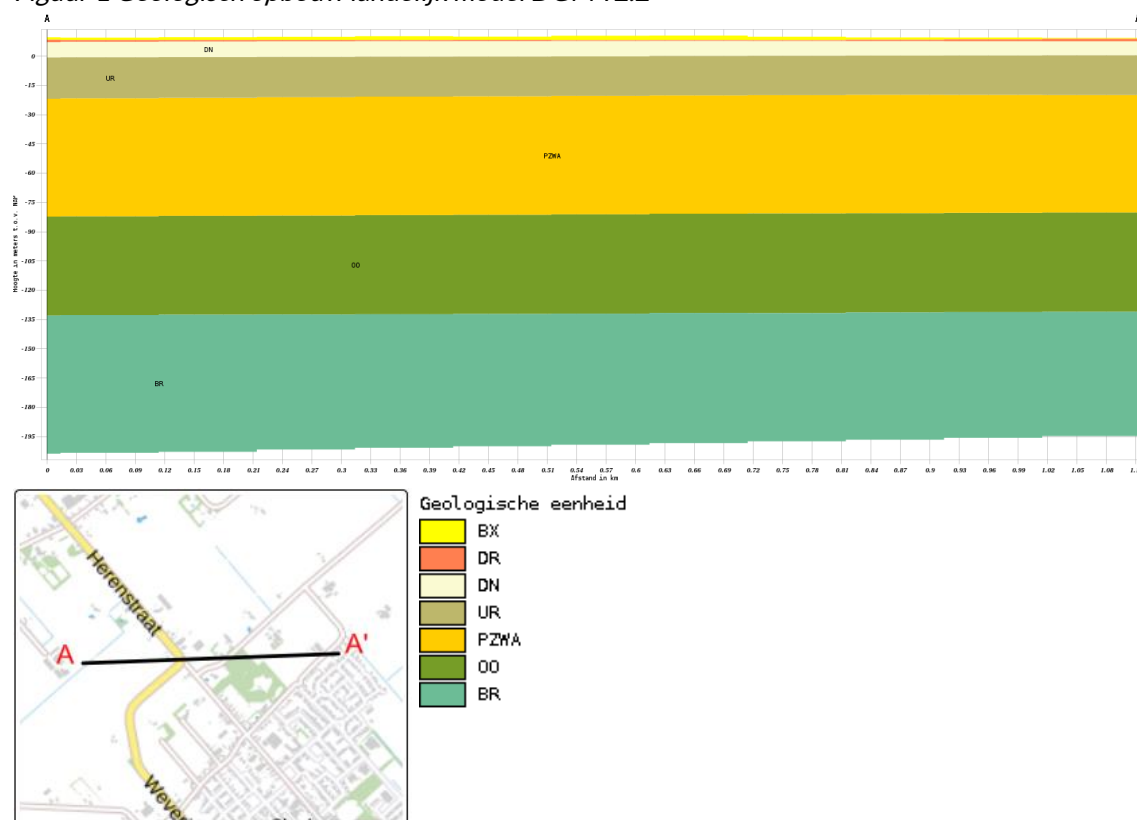
*Figuur 1 Geologisch opbouw landelijk model DGM v2.2*

De regionale geohydrologische bodemopbouw is weergegeven in onderstaande figuur.

De boorlocatie bevindt zich circa 10 meter boven NAP.

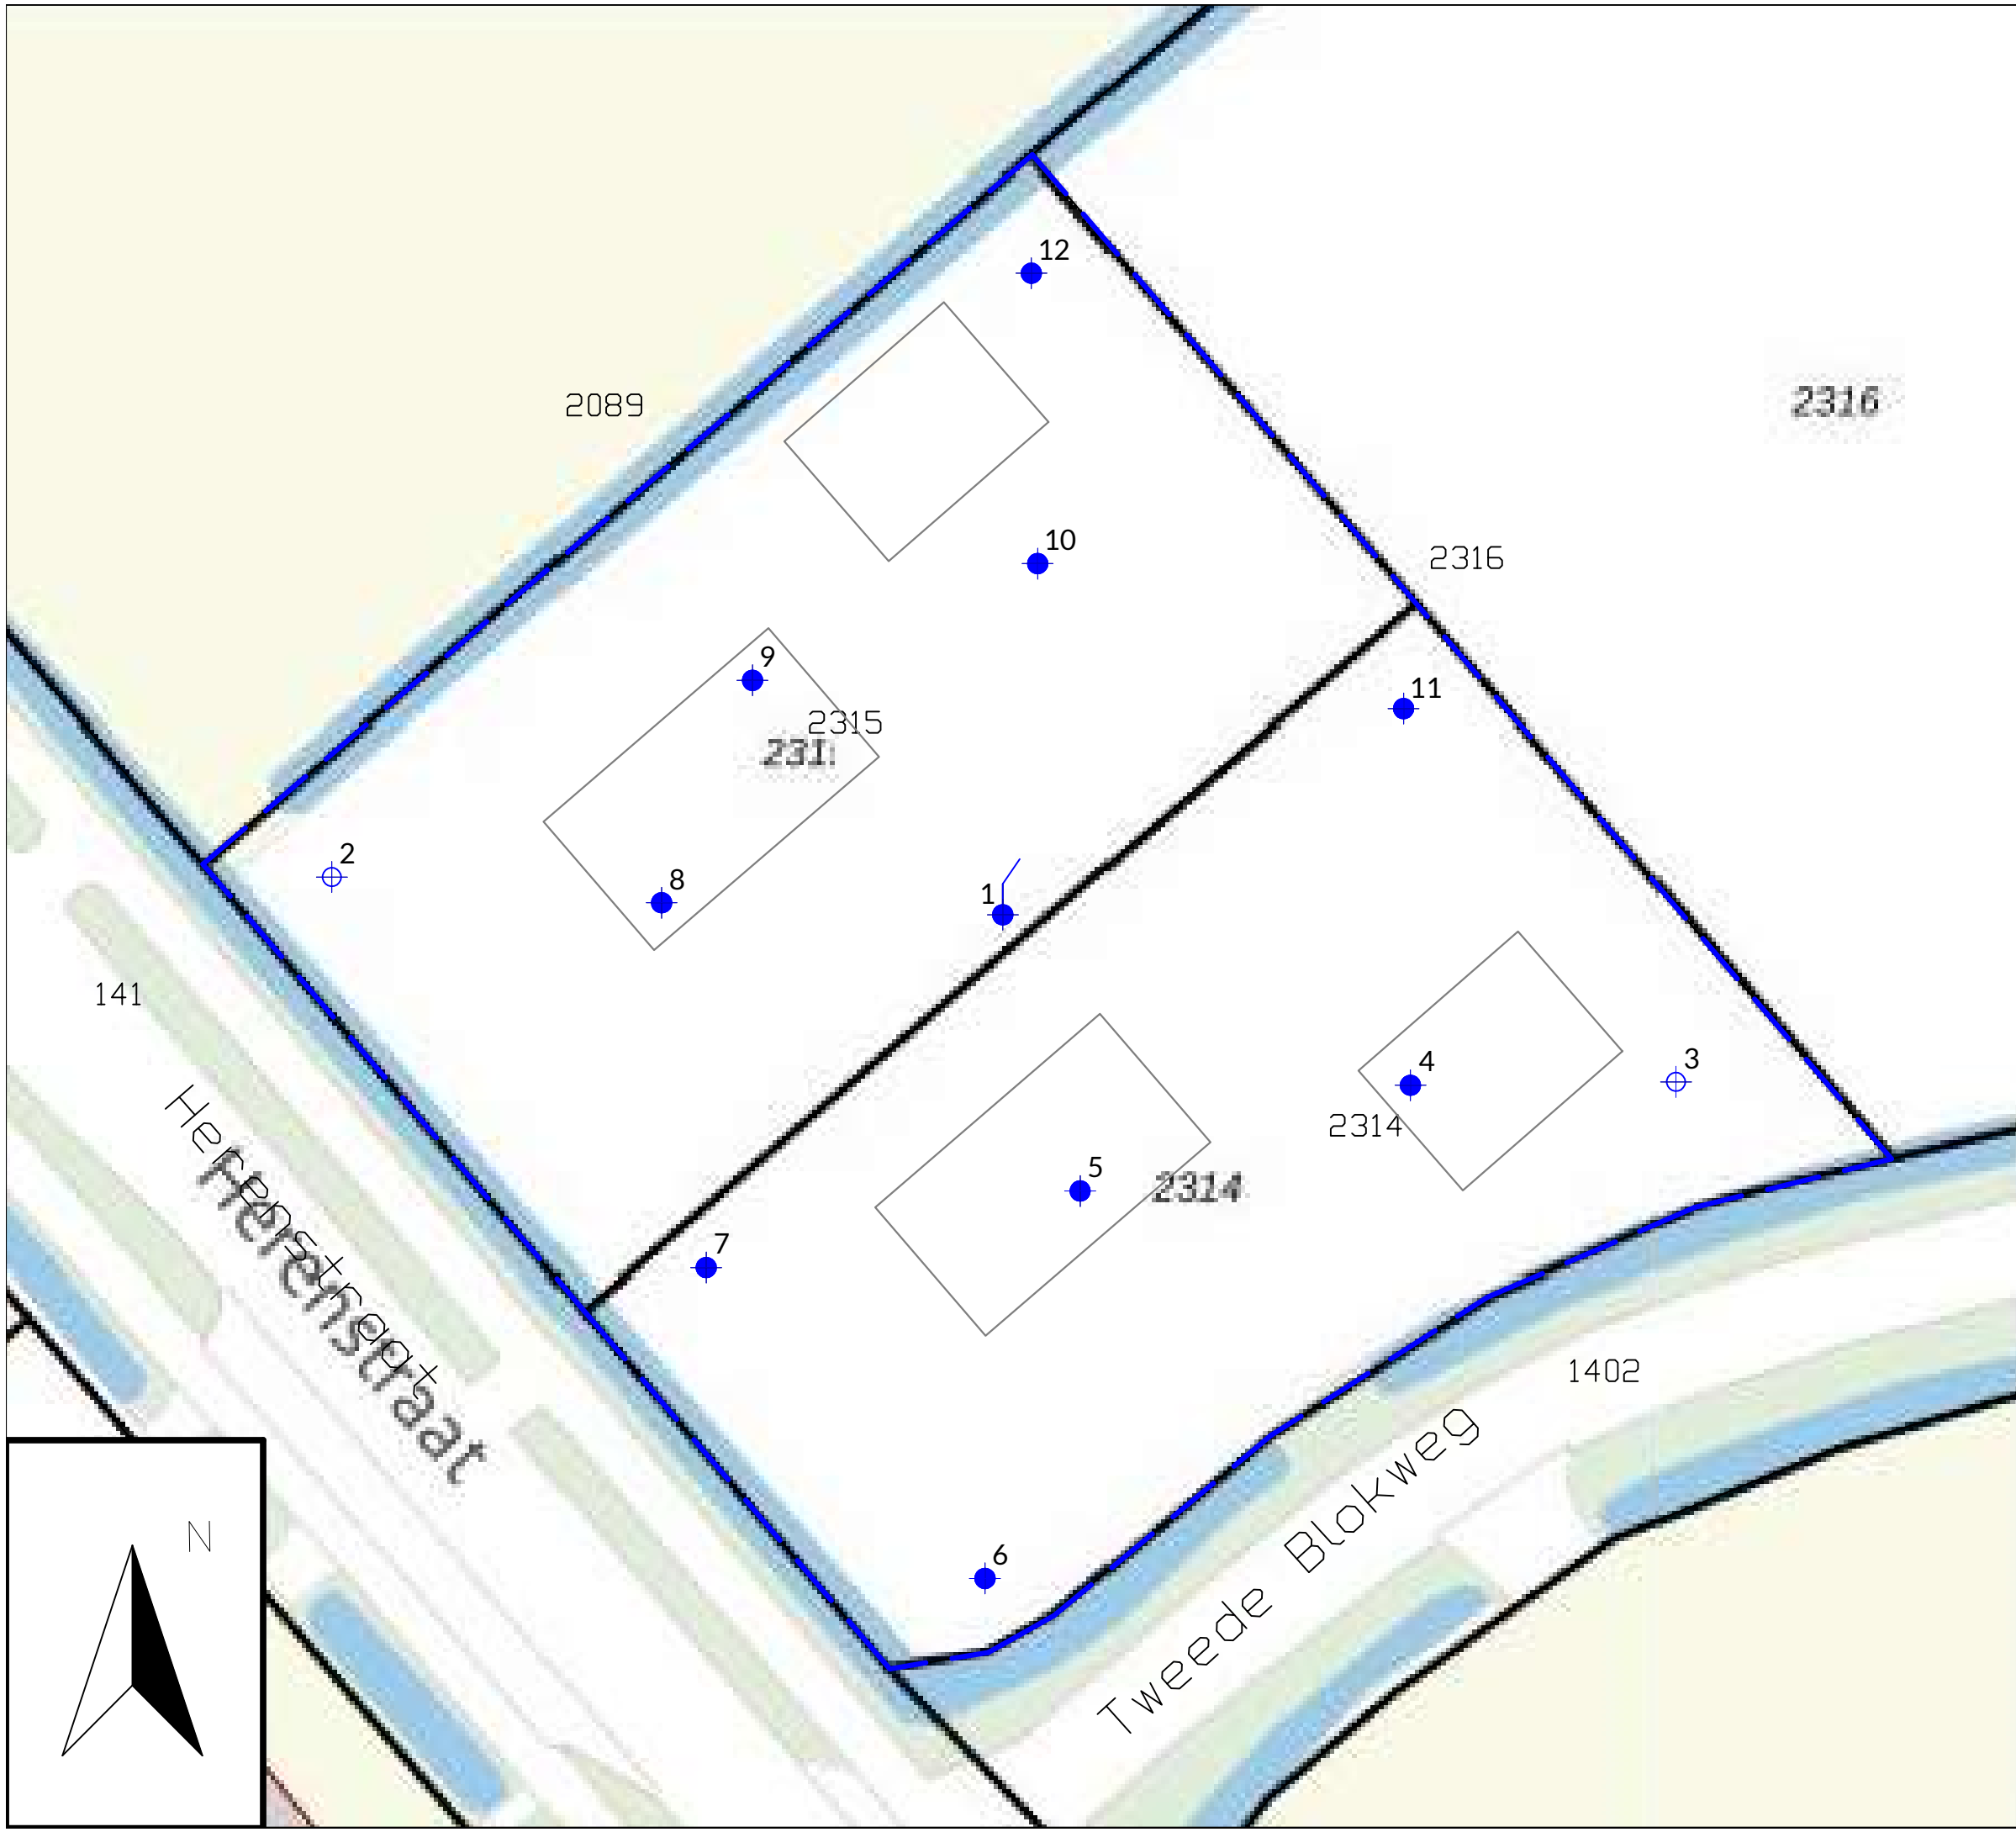
Overzichtstekening boorpunten

De veldwerkzaamheden zijn uitgevoerd op 9 februari 2023 (plaatsing peilbuis en monsternamen grond), 16 en 23 februari 2023 (monsternamen grondwater). De positie van de boorlocaties zijn weergegeven in bijlage III.

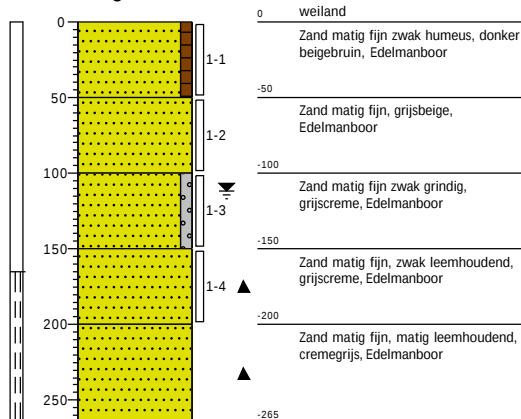
### Boring: 1

| Boring | Diepte boring (m -mv) | Traject (m -mv) | Grondsoort | Waargenomen bijzonderheden |
|---|---|---|---|---|
| 1 | 2,65 | 1,50 - 2,00 | Zand | zwak leemhoudend |
| | | 2,00 - 2,65 | Zand | matig leemhoudend |

Datum: 9-2-2023  
GWS: 112

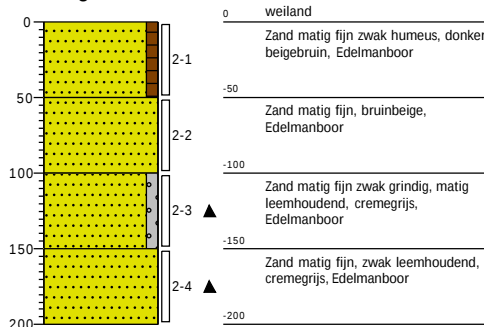
### Boring: 2

| Boring | Diepte boring (m -mv) | Traject (m -mv) | Grondsoort | Waargenomen bijzonderheden |
|---|---|---|---|---|
| 2 | 2,00 | 1,00 - 1,50 | Zand | matig leemhoudend |
| | | 1,50 - 2,00 | Zand | zwak leemhoudend |

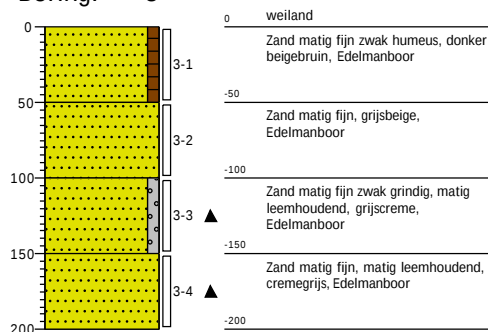
### Boring: 3

| Boring | Diepte boring (m -mv) | Traject (m -mv) | Grondsoort | Waargenomen bijzonderheden |
|---|---|---|---|---|
| 3 | 2,00 | 1,00 - 1,50 | Zand | matig leemhoudend |
| | | 1,50 - 2,00 | Zand | matig leemhoudend |

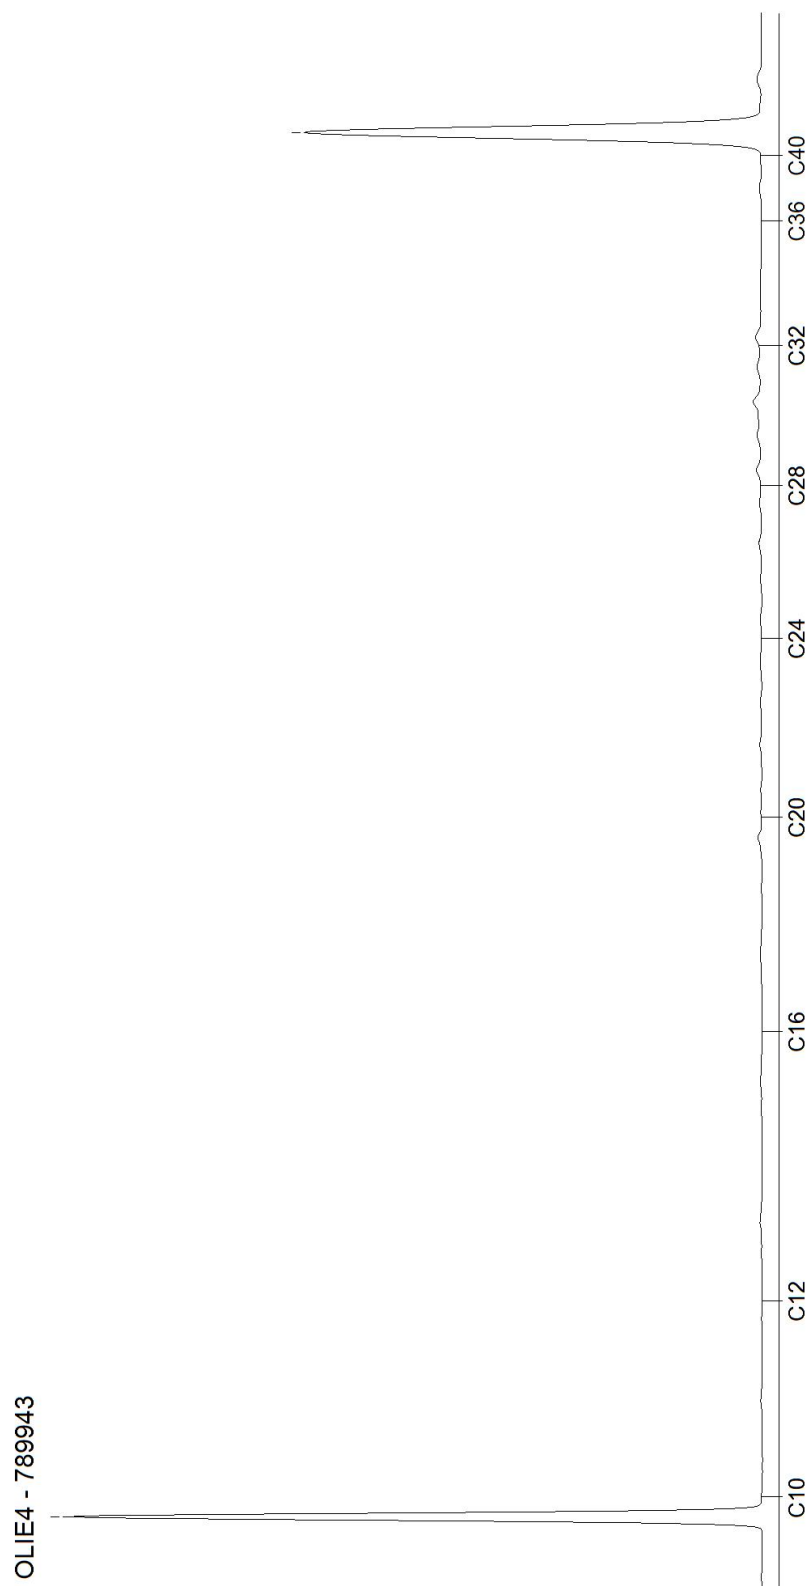
**Monster beschrijving: BM1**

CHROMATOGRAM for Order No. 1239753, Analysis No. 789943, created at 14.02.2023 08:19:24

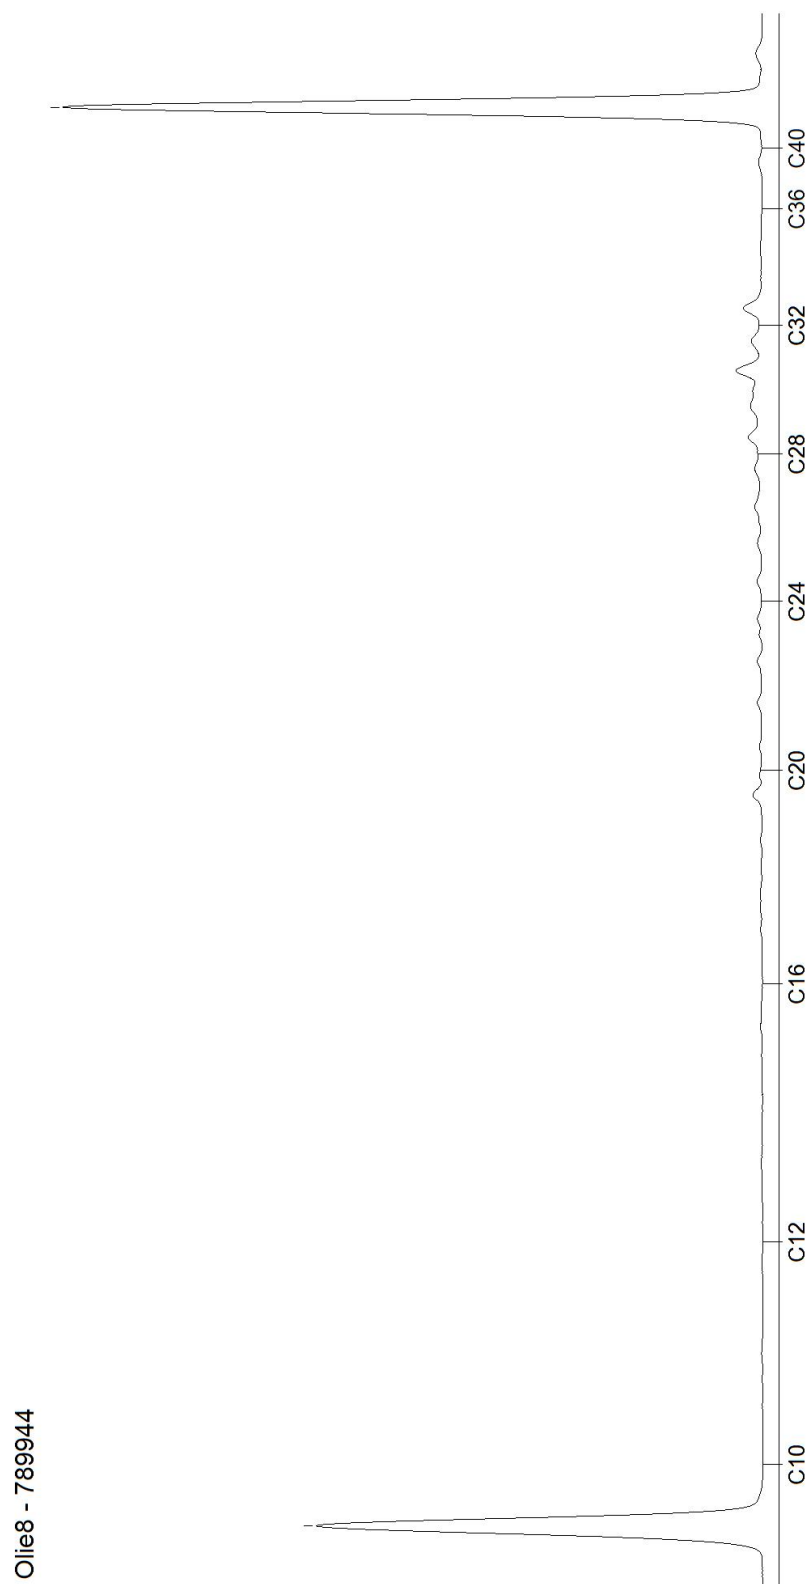
**Monster beschrijving: BM2**

CHROMATOGRAM for Order No. 1239753, Analysis No. 789944, created at 14.02.2023 10:52:51

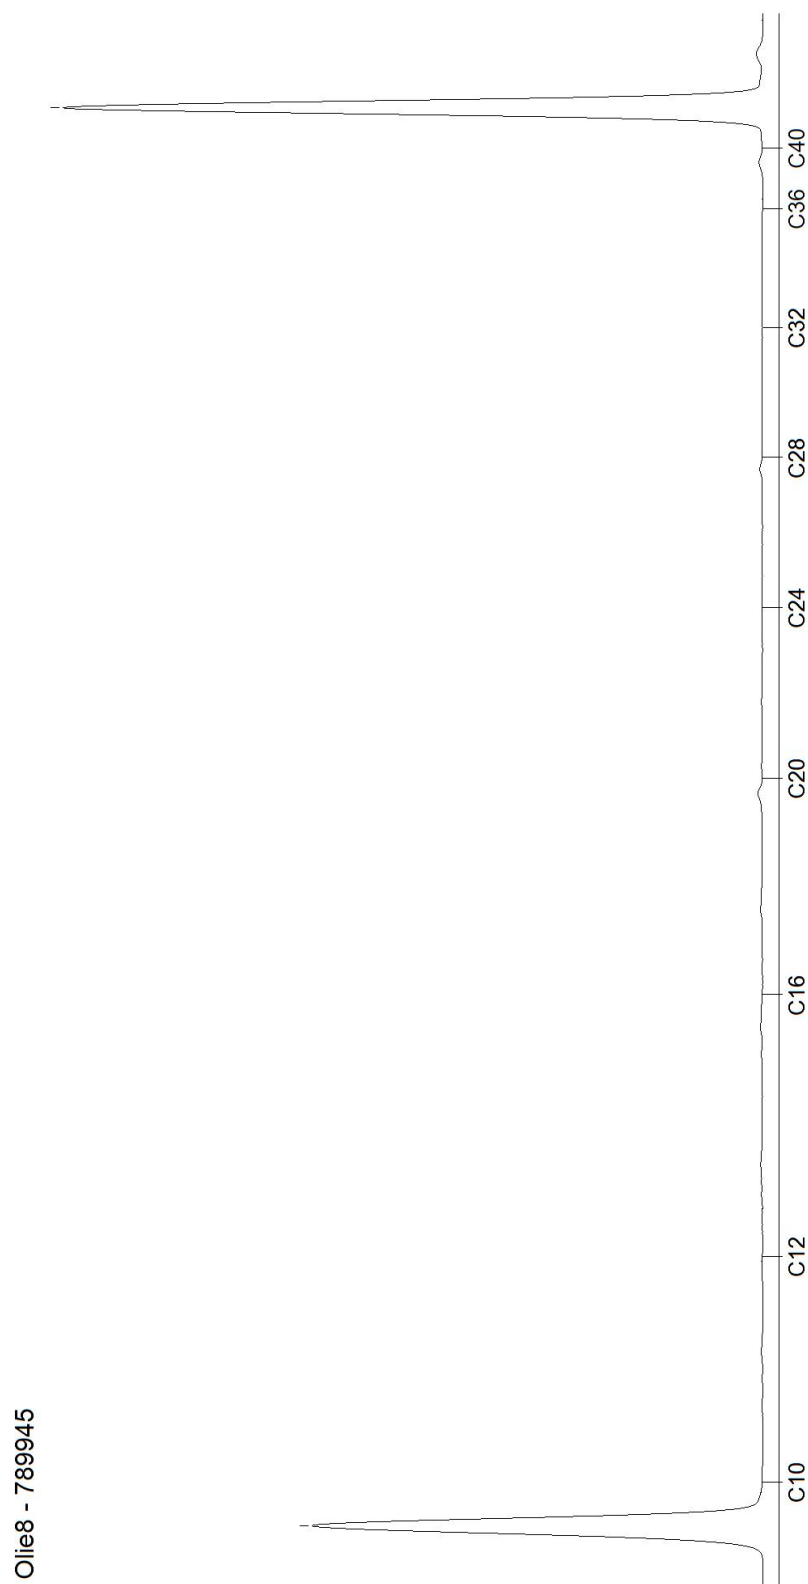
**Monster beschrijving: OM1**

CHROMATOGRAM for Order No. 1239753, Analysis No. 789945, created at 14.02.2023 10:52:51

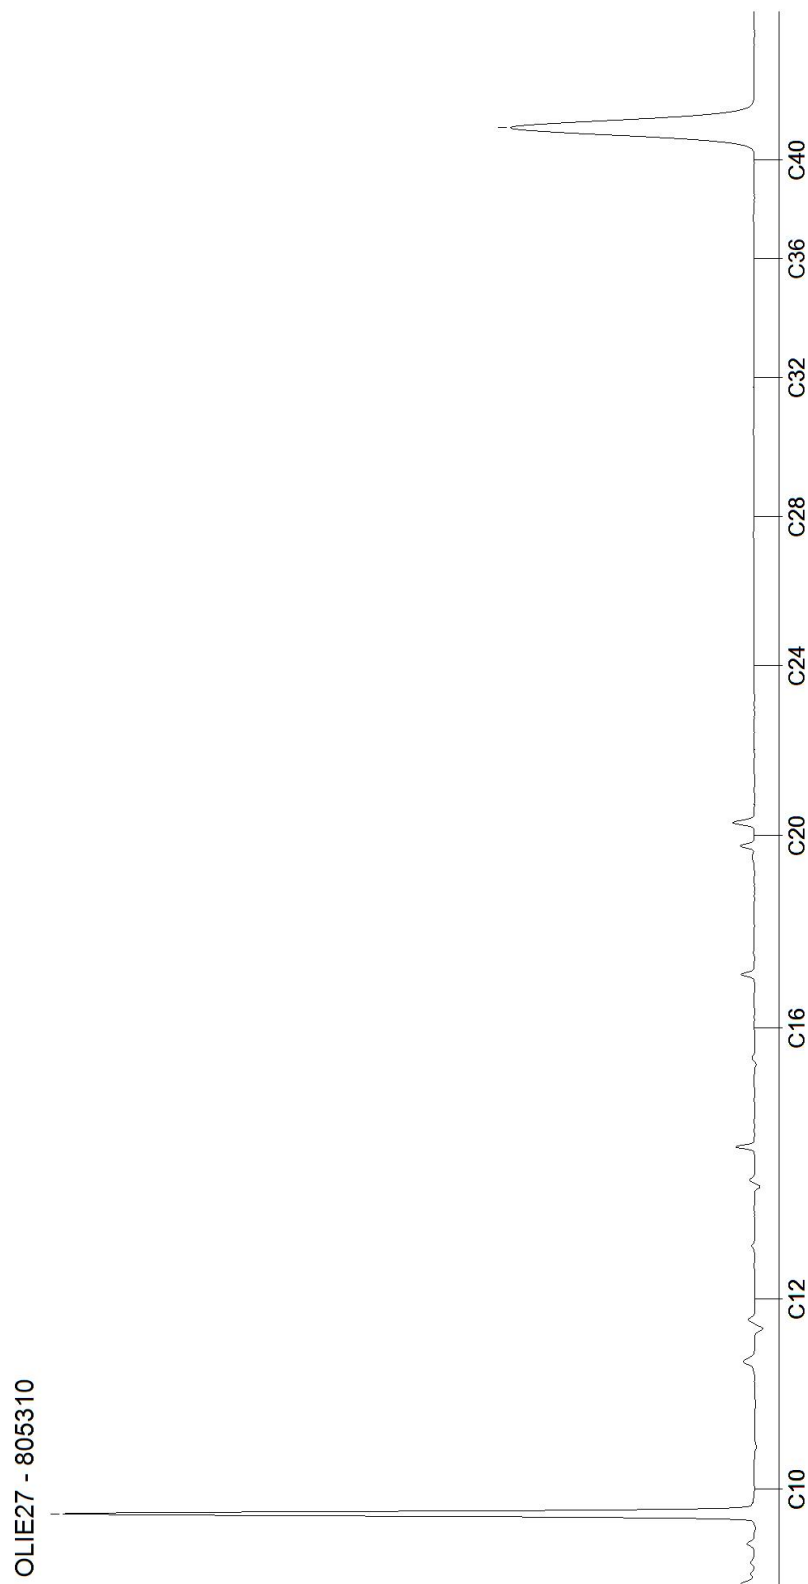
**Monster beschrijving: Pb1wm1**

CHROMATOGRAM for Order No. 1242404, Analysis No. 805310, created at 20.02.2023 10:31:31
