## Verkennd Bodemonderzoek

Project: 2022-472

Locatie: Kanaalweg Oost 96a te Hoogenweg

Datum: 12 januari 2023

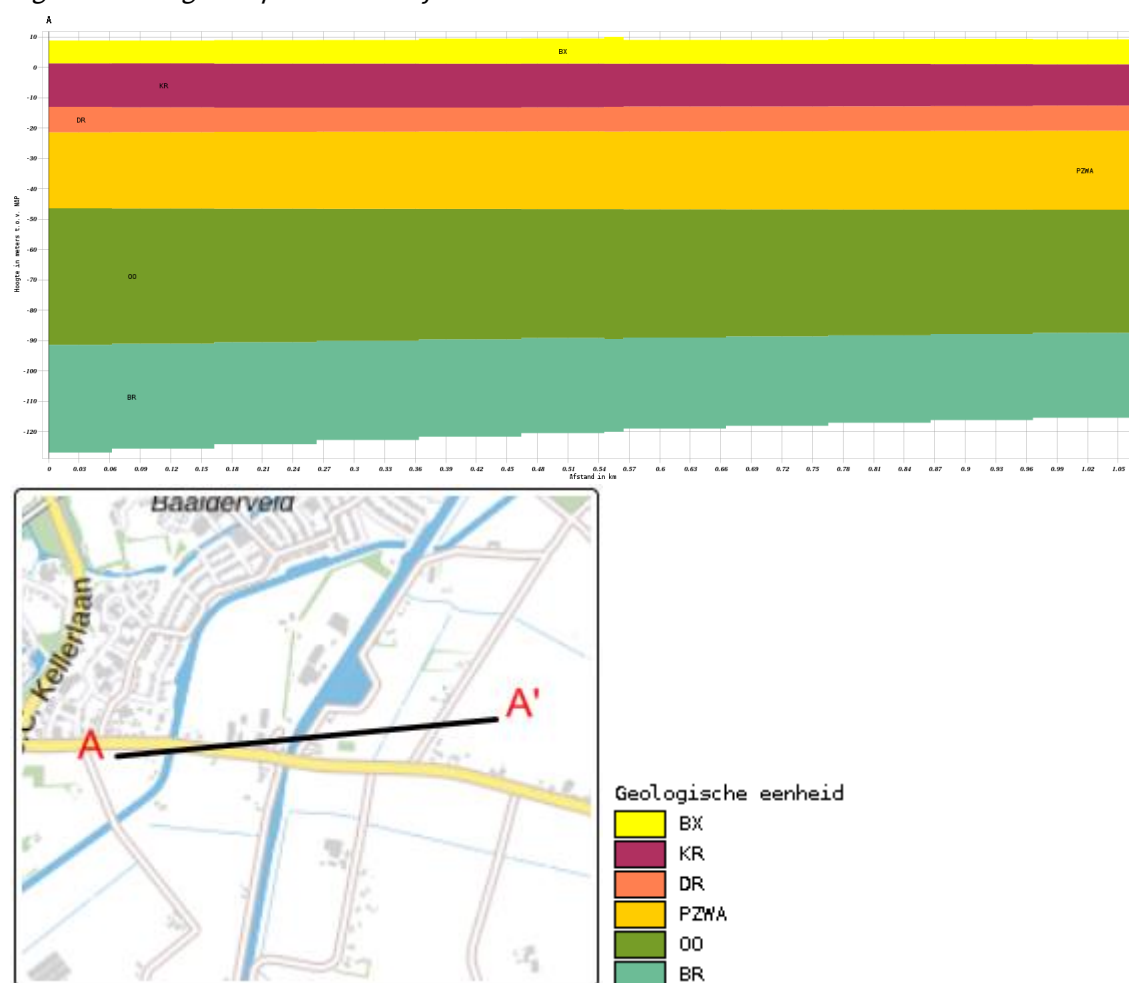
*Figuur 1 Geologisch opbouw landelijk model DGM v2.2*

De regionale geohydrologische bodemopbouw is weergegeven in onderstaande figuur.

De boorlocatie bevindt zich circa 10 meter boven NAP.

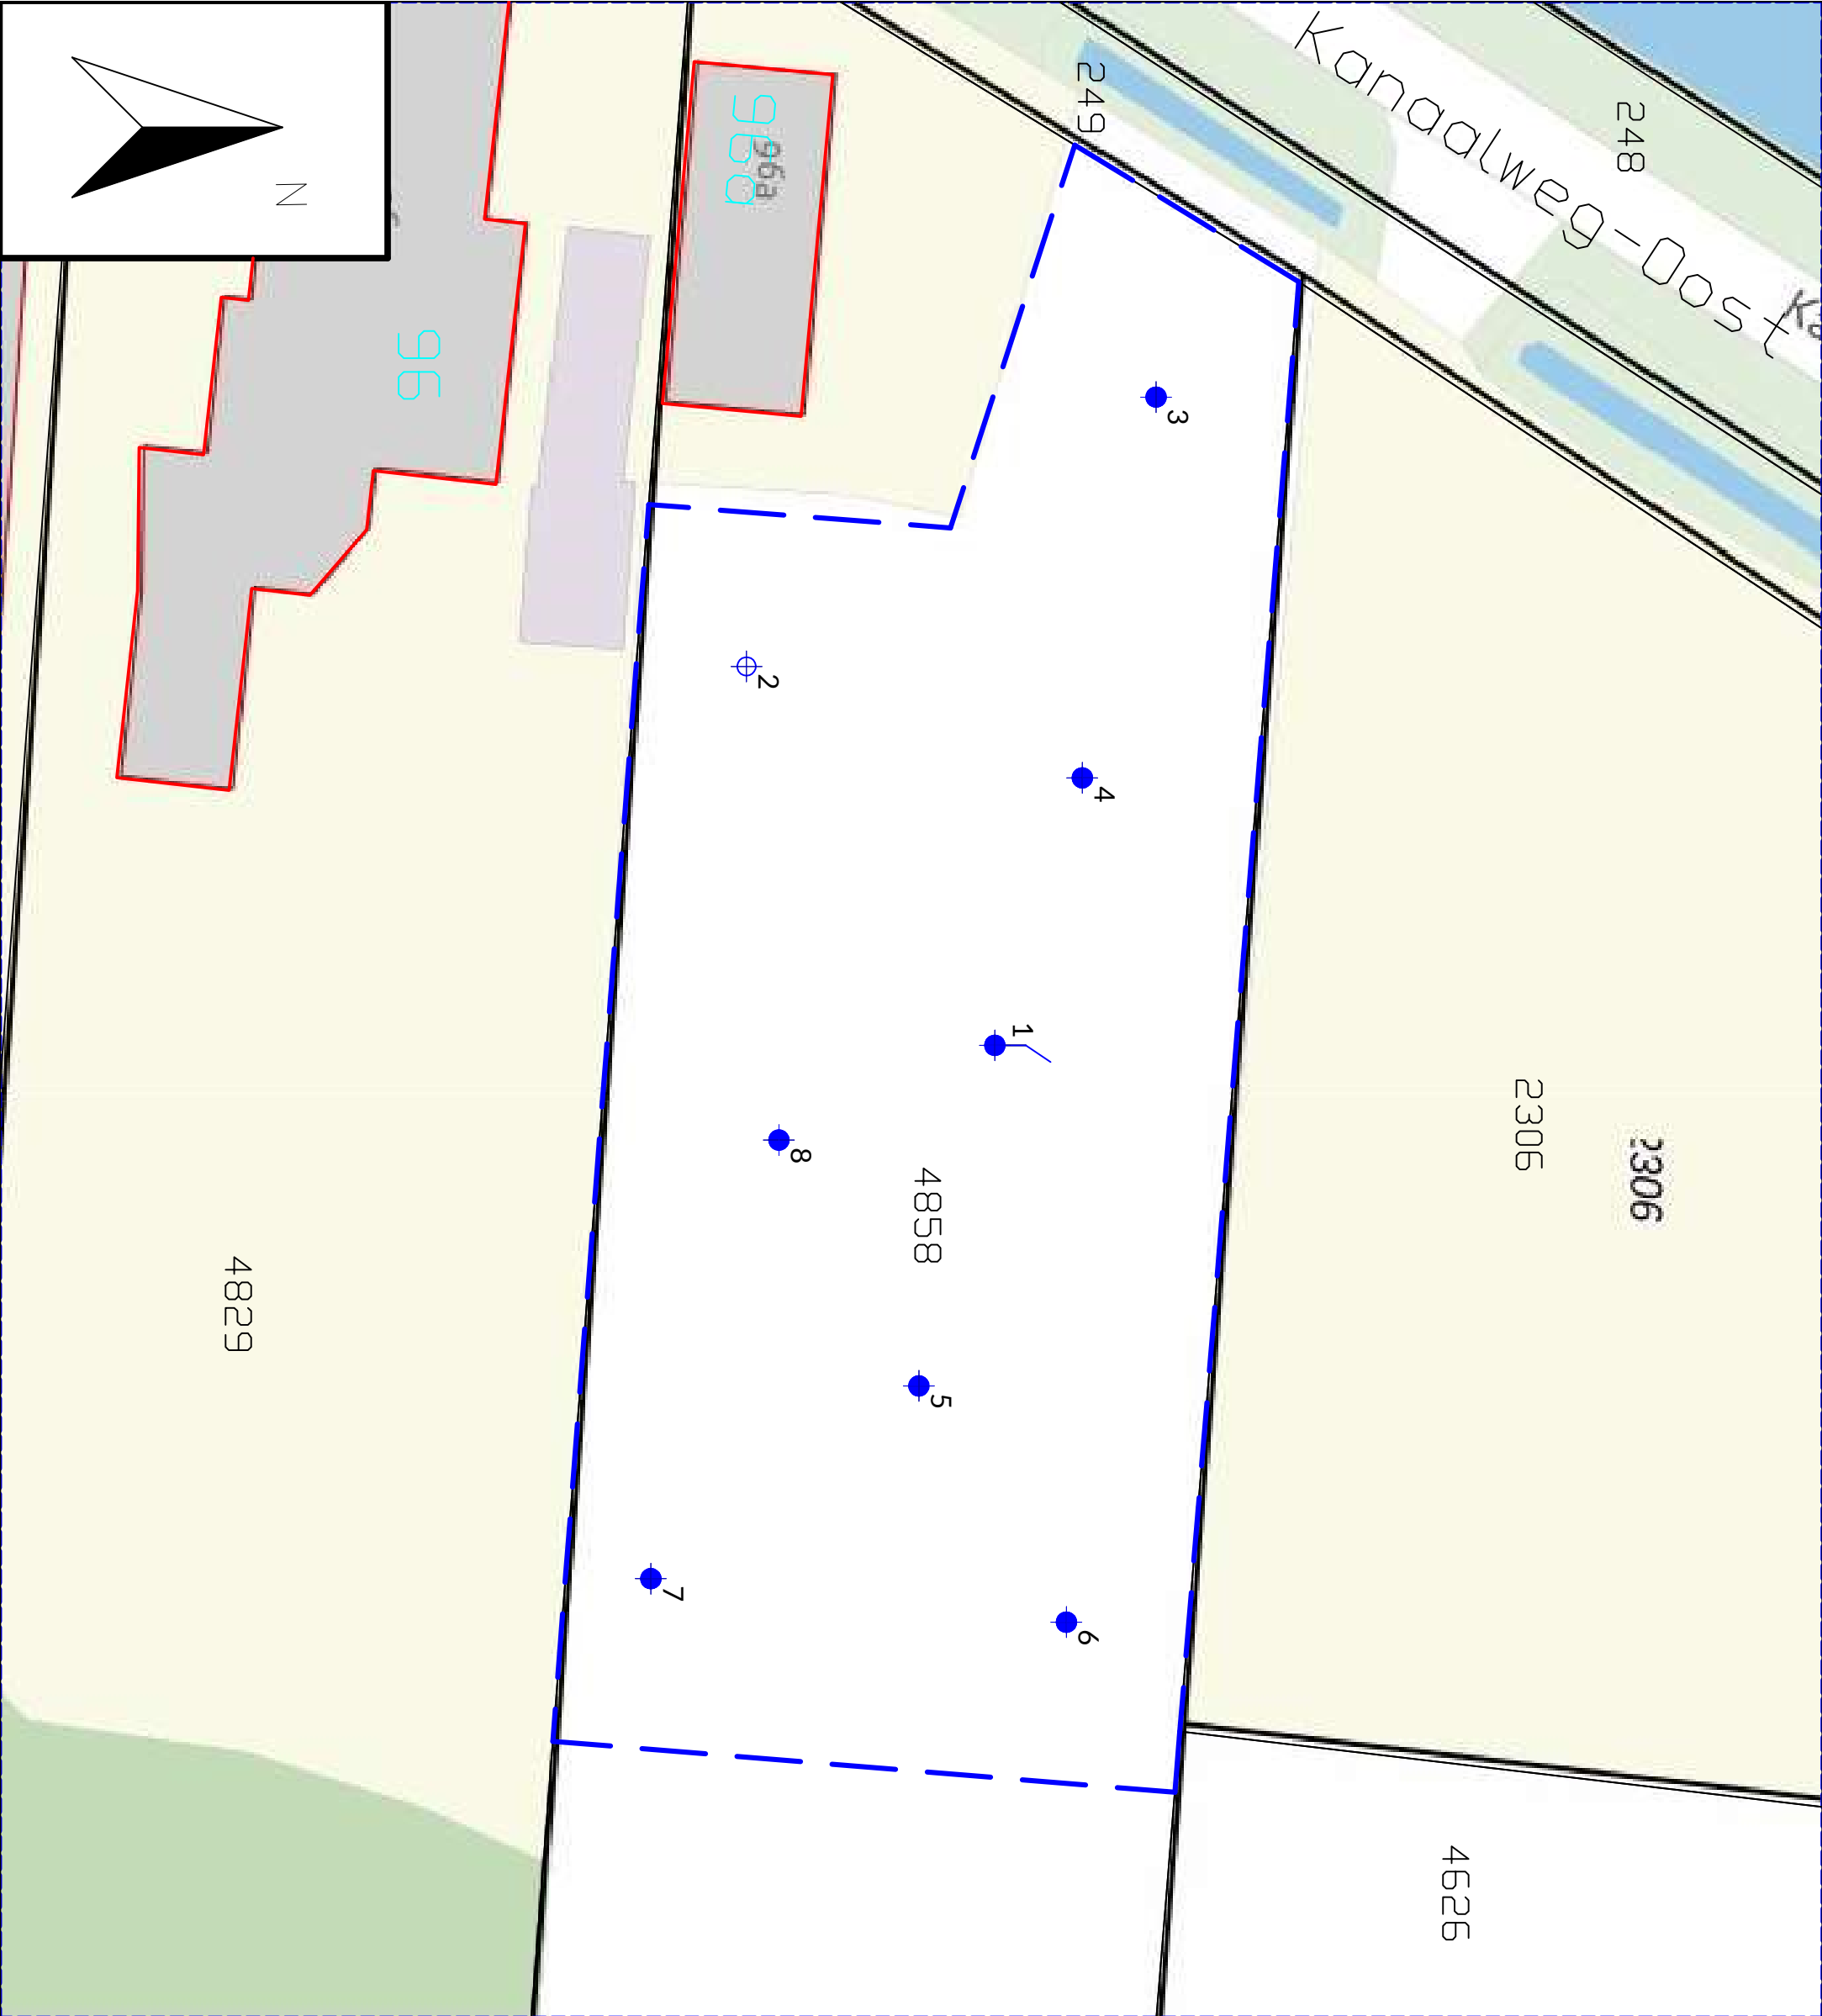
Overzichtstekening boorpunten

De veldwerkzaamheden zijn uitgevoerd op 30 december 2022 (plaatsing peilbuis en monsternamen grond), 6 januari 2023 (monsternamen grondwater). De positie van de boorlocaties zijn weergegeven in bijlage III.

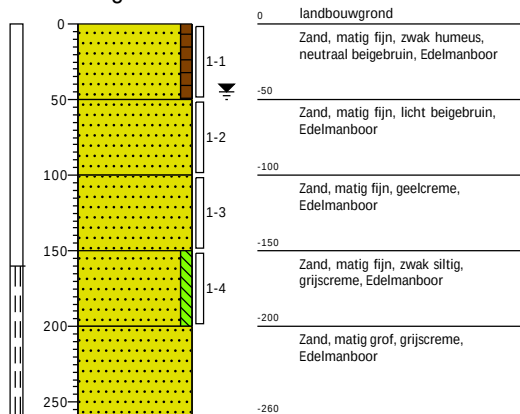
### Boring: 1

X: 240313,48  
Y: 509904,44  
Datum: 30-12-2022  
GWS: 45

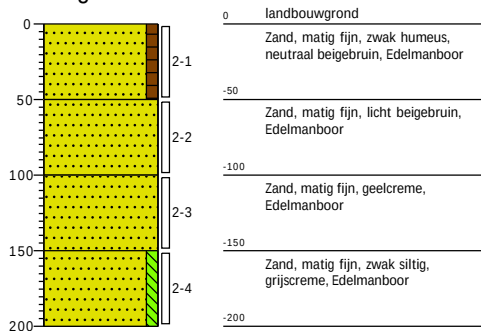
### Boring: 2

X: 240298,48  
Y: 509894,24  
Datum: 30-12-2022

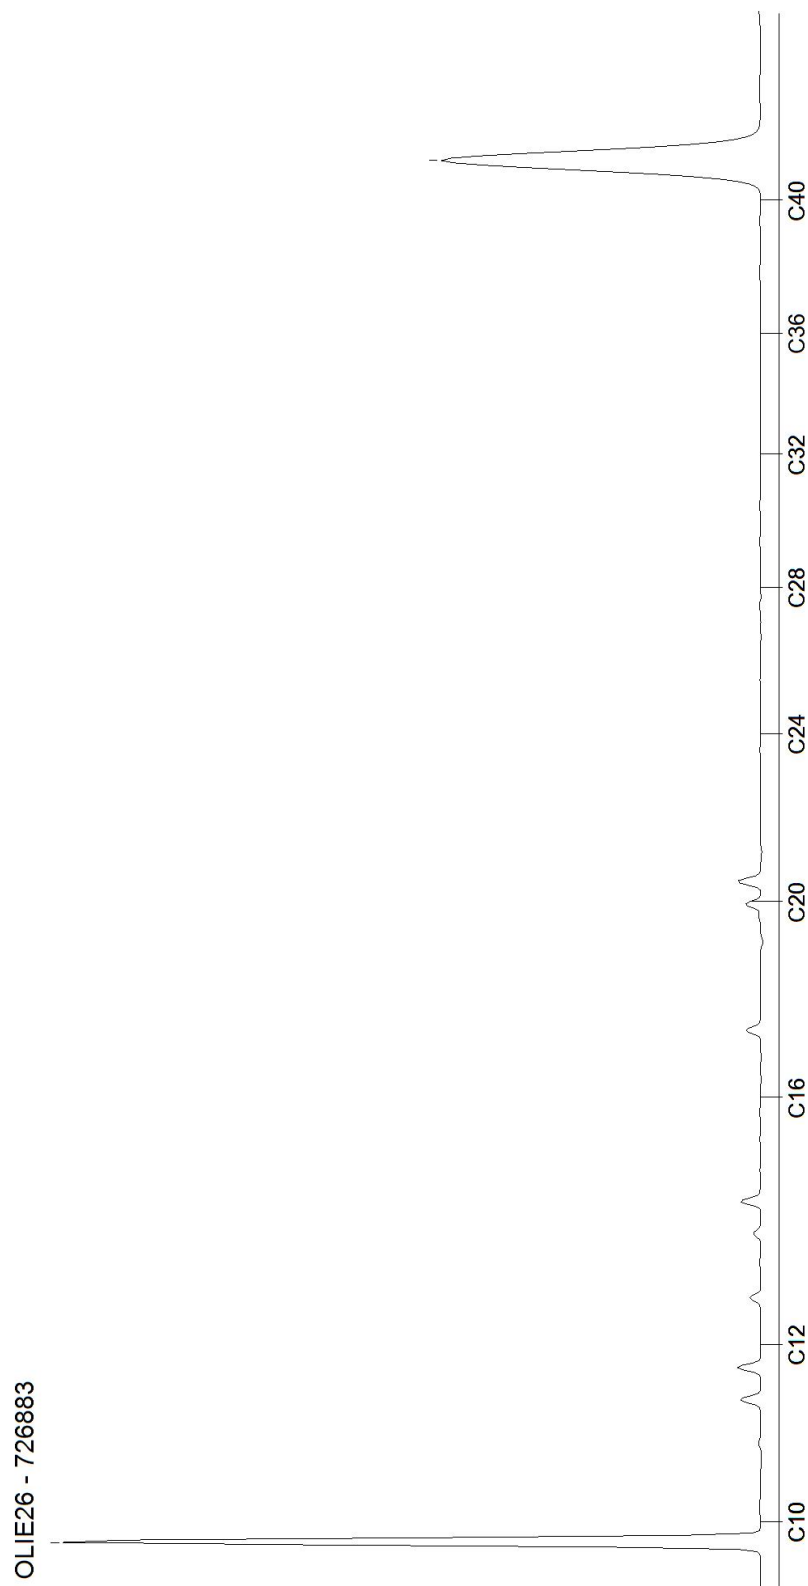
**Monster beschrijving: Pb1wm1**

CHROMATOGRAM for Order No. 1228740, Analysis No. 726883, created at 10.01.2023 09:49:11

In het grondwatermonster Pb1wm1 zijn geen verhogingen aangetroffen.

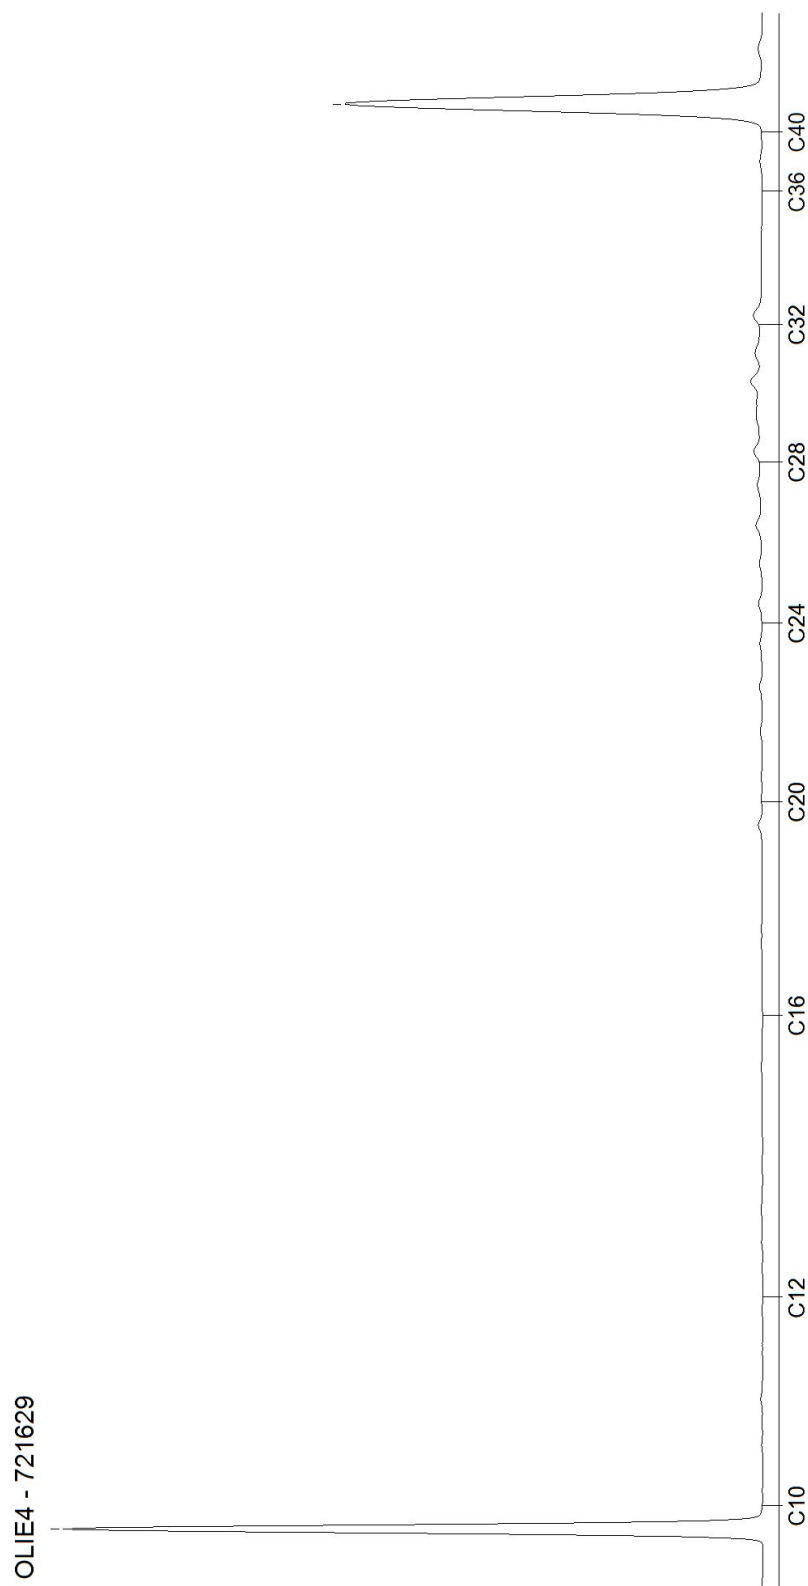
**Monster beschrijving: BM1**

CHROMATOGRAM for Order No. 1227616, Analysis No. 721629, created at 03.01.2023 10:05:23

In het bovengrondmengmonster BM1 zijn geen verhogingen aangetroffen. In het ondergrondmengmonster OM1 zijn eveneens geen verhogingen aangetroffen.

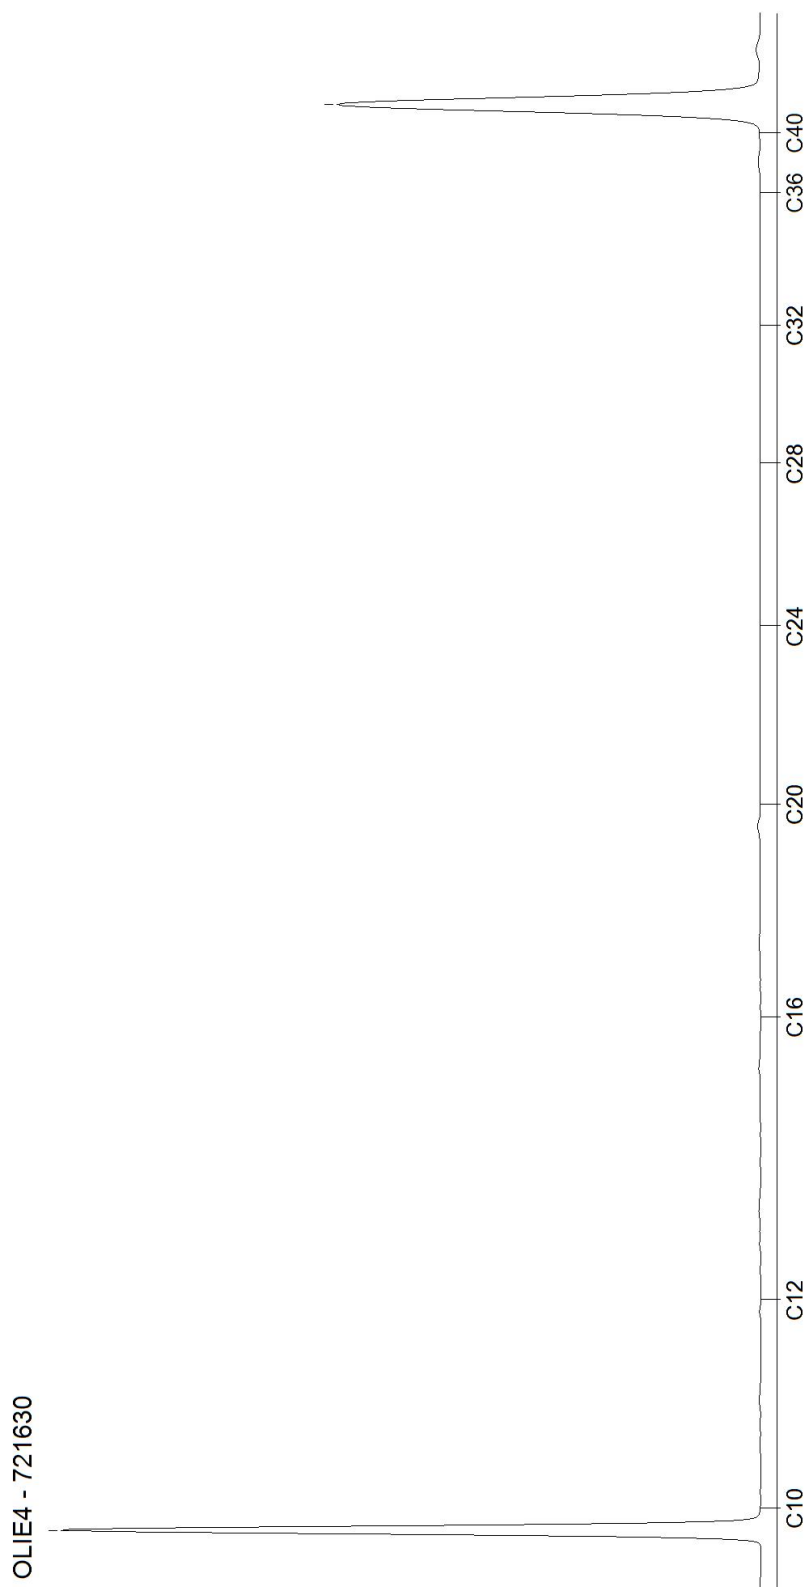
**Monster beschrijving: OM1**

CHROMATOGRAM for Order No. 1227616, Analysis No. 721630, created at 03.01.2023 10:05:23

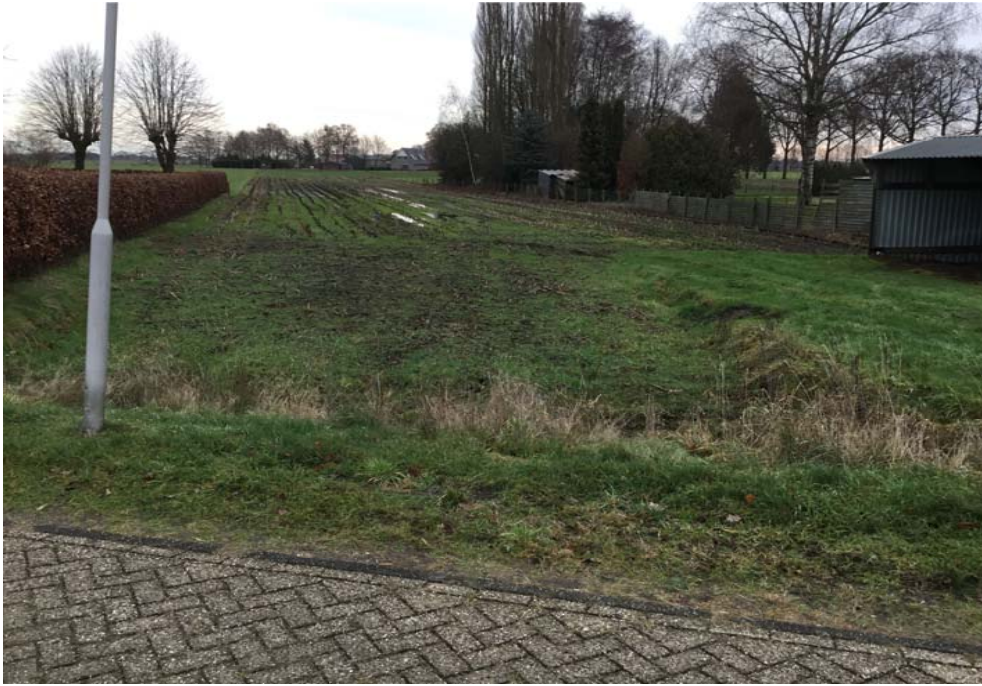
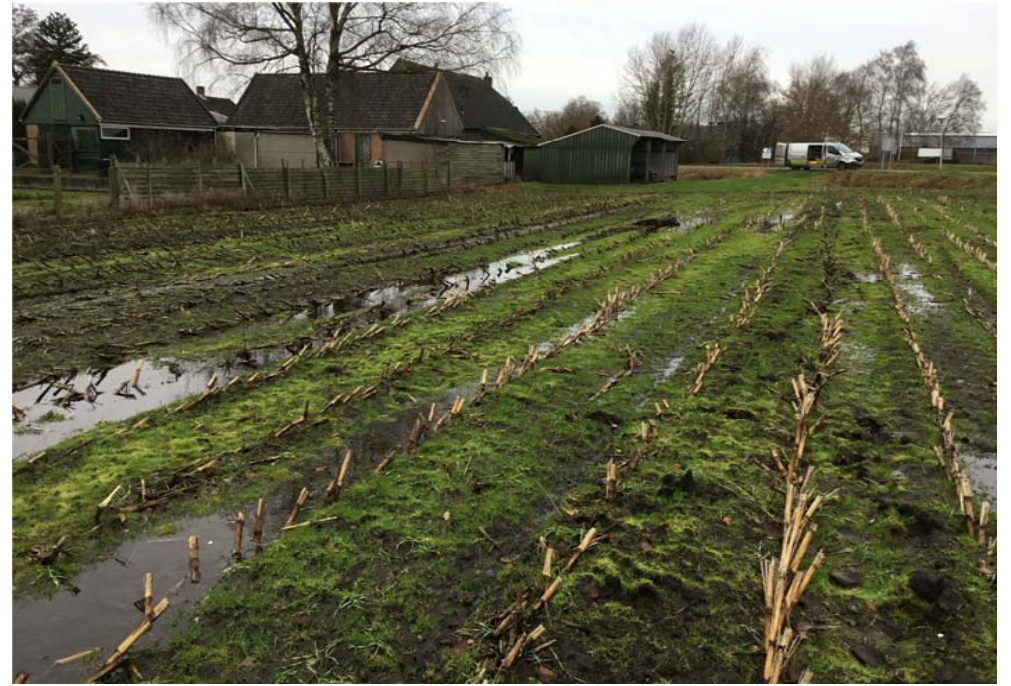
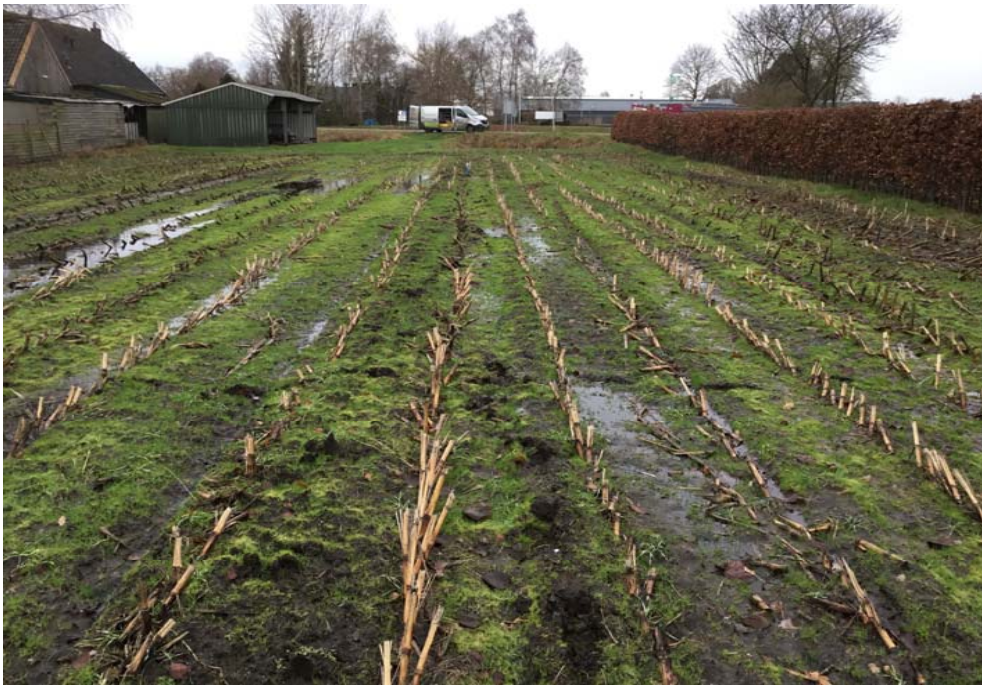
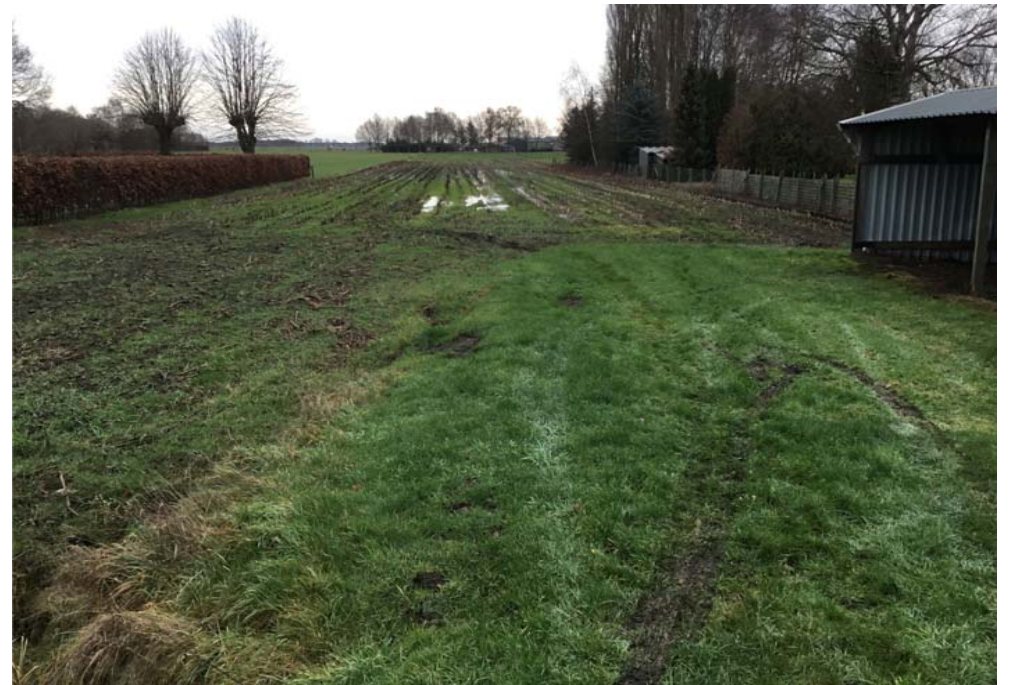
Foto's onderzoekslocatie

De bovengrond bestaat uit matig fijn zand, zwak humeus. De ondergrond bestaat eveneens uit matig fijn zand. De diepere ondergrond bestaat uit matig fijn, zwak siltig zand.

Er zijn zintuiglijk geen bijzonderheden waargenomen.

Er is geen puin of asbestverdacht materiaal aan het oppervlak of in de boringen aangetroffen.
