Verkennd bodemonderzoek Maria Hoeve 3 te Balkbrug

Rapportnummer : **MT.16153**

Groenlo, 1 augustus 2016

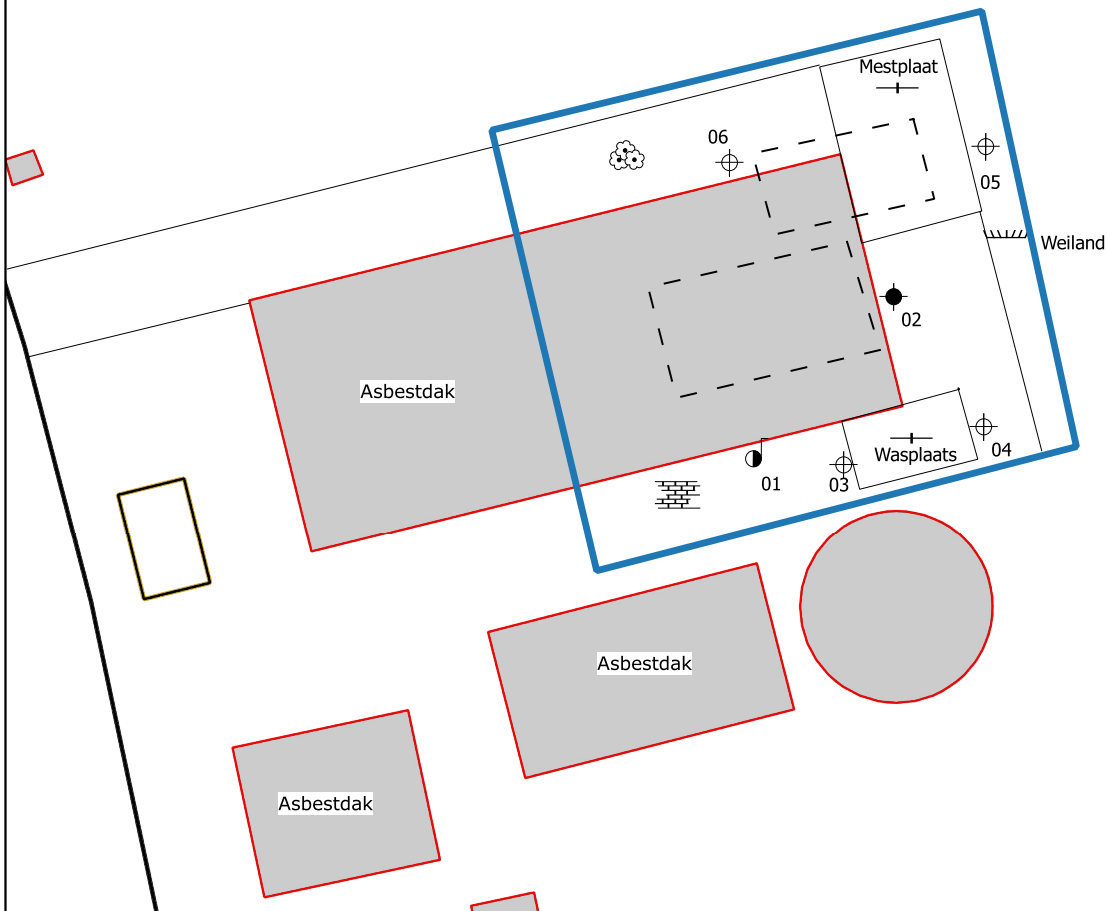
DATUM: 21-6-2016	
	BIJLAGE: 1C

Op de tekening in bijlage 1c staan de diverse boringen weergegeven. De boorbeschrijvingen staan beschreven in bijlage 2.

Situatietekening met monsternamenpunten		A4
Bodemonderzoek Maria Hoeve 3 te Balkbrug	SCHAAL: 1:500	
PROJECTNUMMER: 16153	GETEKEND: JNI

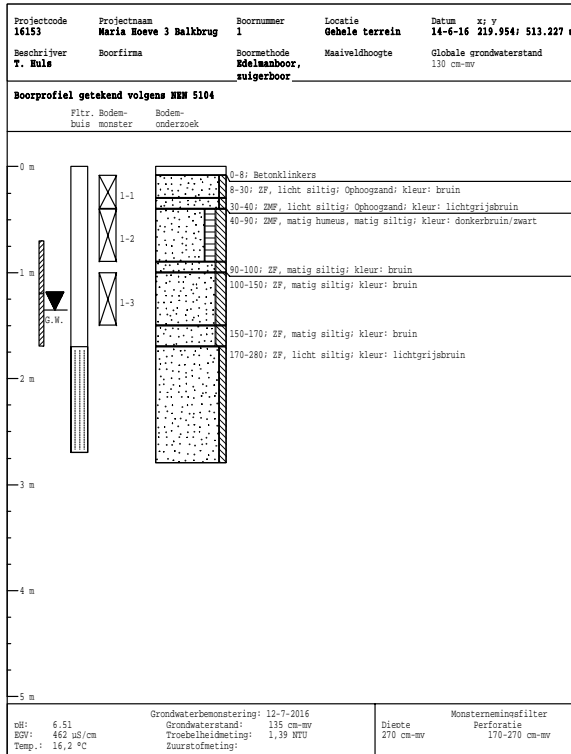
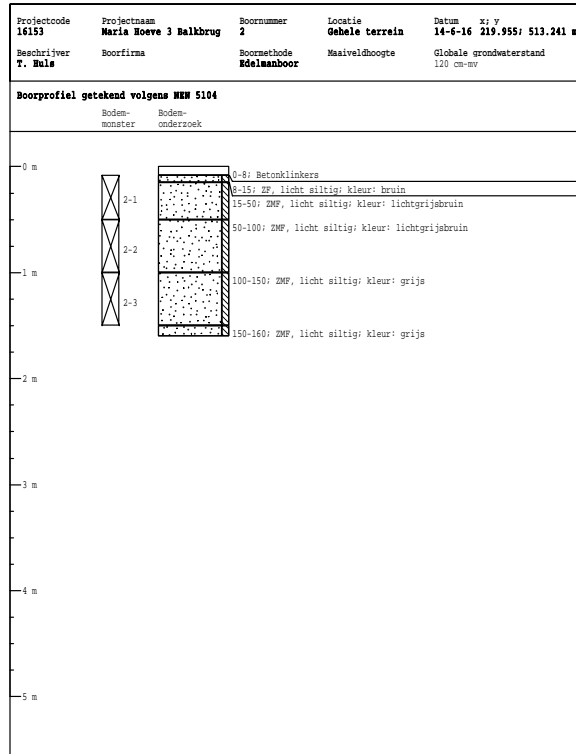
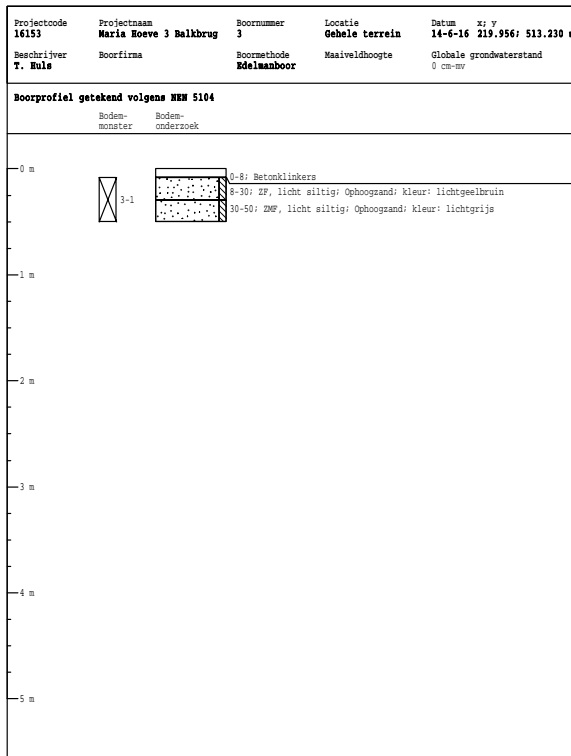
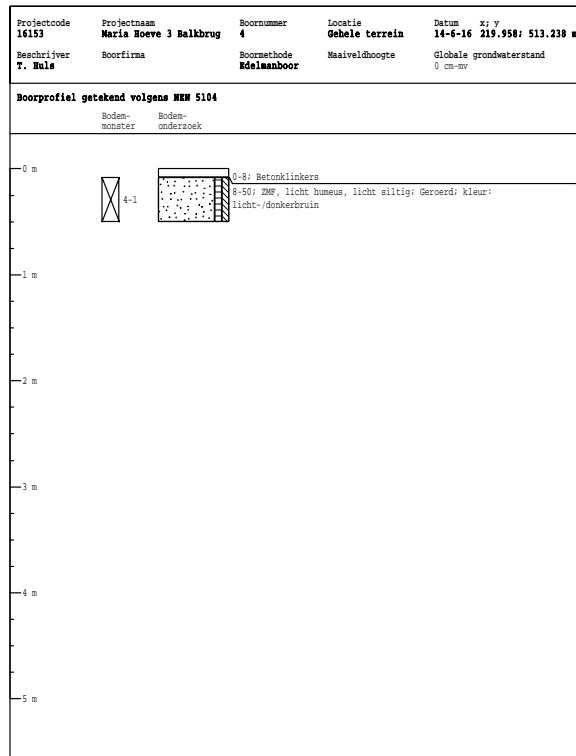
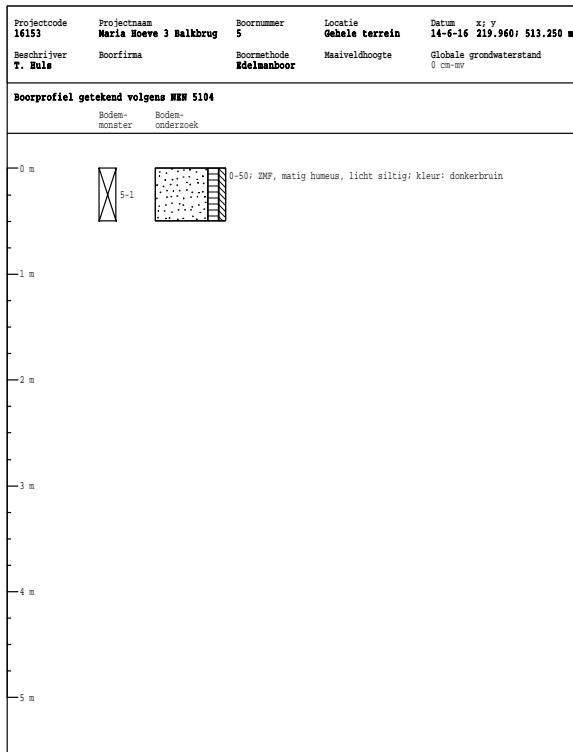
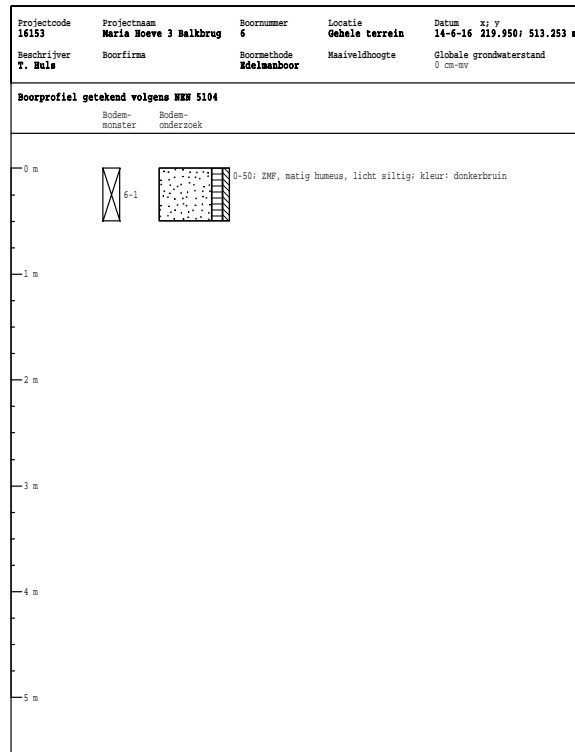
BOORBESCHRIJVINGEN

De bovengrond bestaat overwegend uit donkerbruin, matig fijn zand. Daaronder bestaat de ondergrond overwegend uit lichtbruin, matig fijn zand. Tijdens de monsternamen bedroeg de grondwaterstand 135 cm-mv voor peilbuis 1. De complete omschrijvingen van de boorprofielen staan vermeld in bijlage 2.
