## Historisch Vooronderzoek NEN 5725

**Locatie: Ommerweg 107A Hellendoorn**  
**Kadastraal: Hellendoorn, Sectie H, 6500**

**Projectnummer: 2022-129**

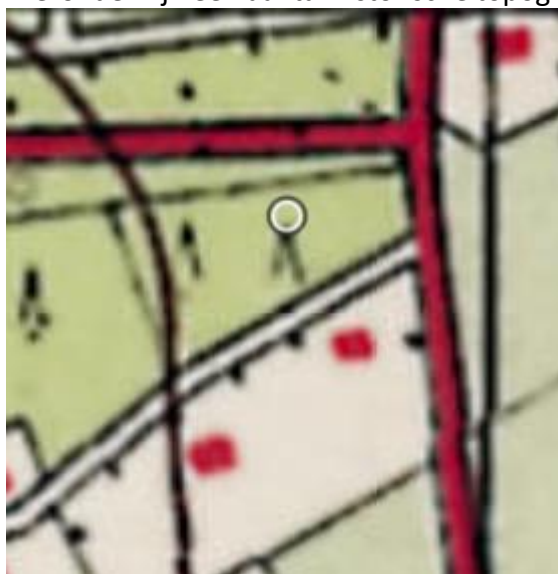
Kaart 1953

De locatie aan de Ommerweg 107 A te Hellendoorn betreft een voormalig (bedrijven) erf. Vanaf circa 1954 is er op historische kaarten bebouwing te zien op de locatie. Daarvoor bestond de locatie uit landbouwgrond. Op de locatie is een woning met schuur en een aantal kleine schuurtjes aanwezig. De schuur is volgens het BAG-register echter gebouwd in 1936. De woning is gebouwd in 1980. Van de kleine schuurtjes is geen bouwjaar bekend.

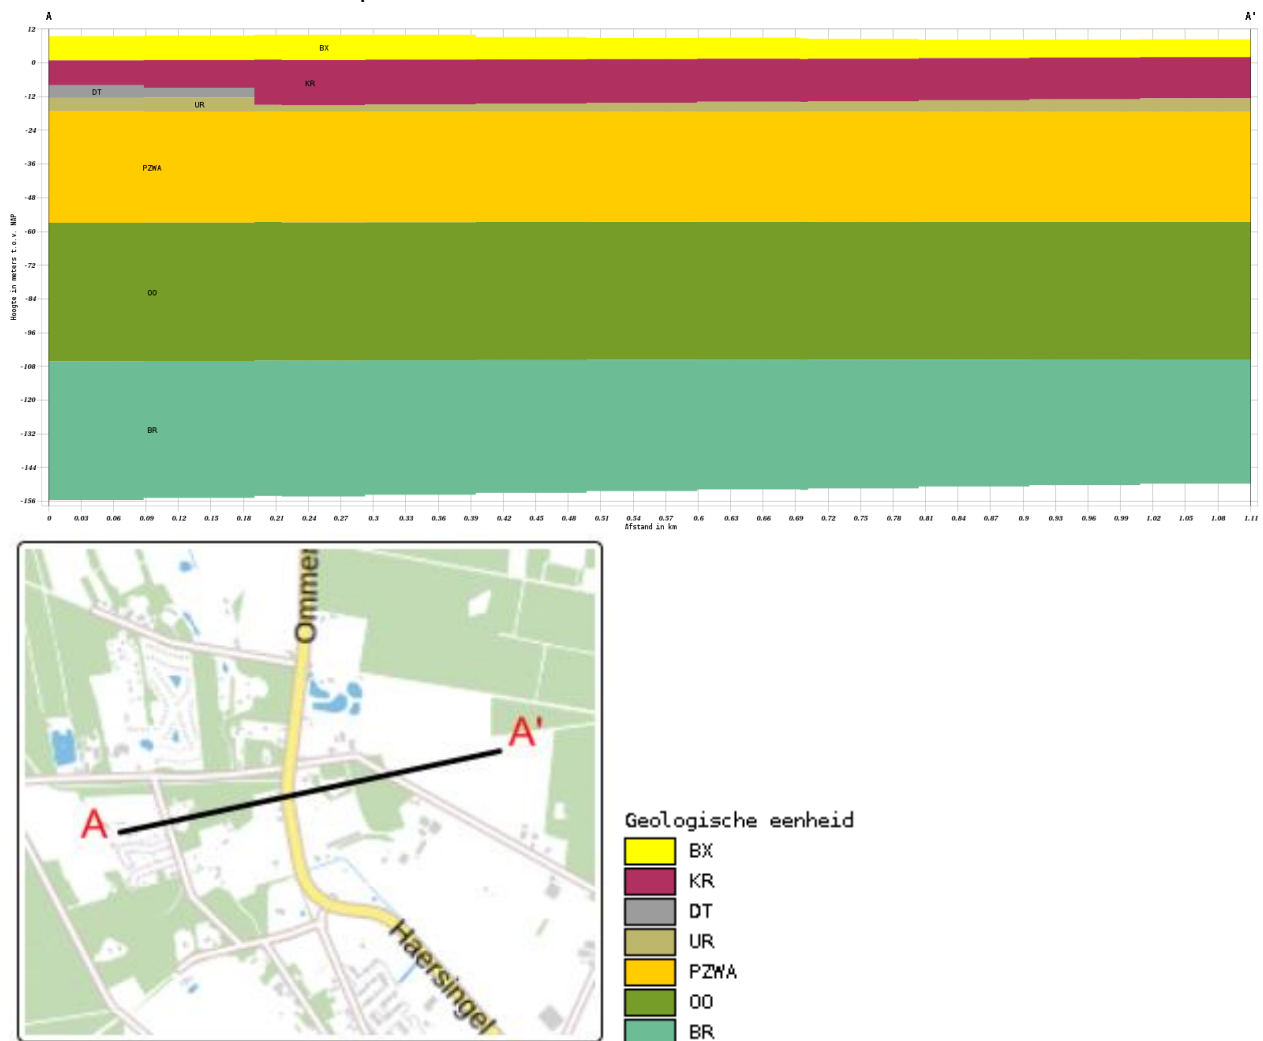
Het maaiveld bevindt zich op 9 m boven NAP niveau.

De grondwaterstromingsrichting in het freatisch pakket wordt bepaald door de plaatselijke bodemopbouw en is voornamelijk noordwestelijk gericht.

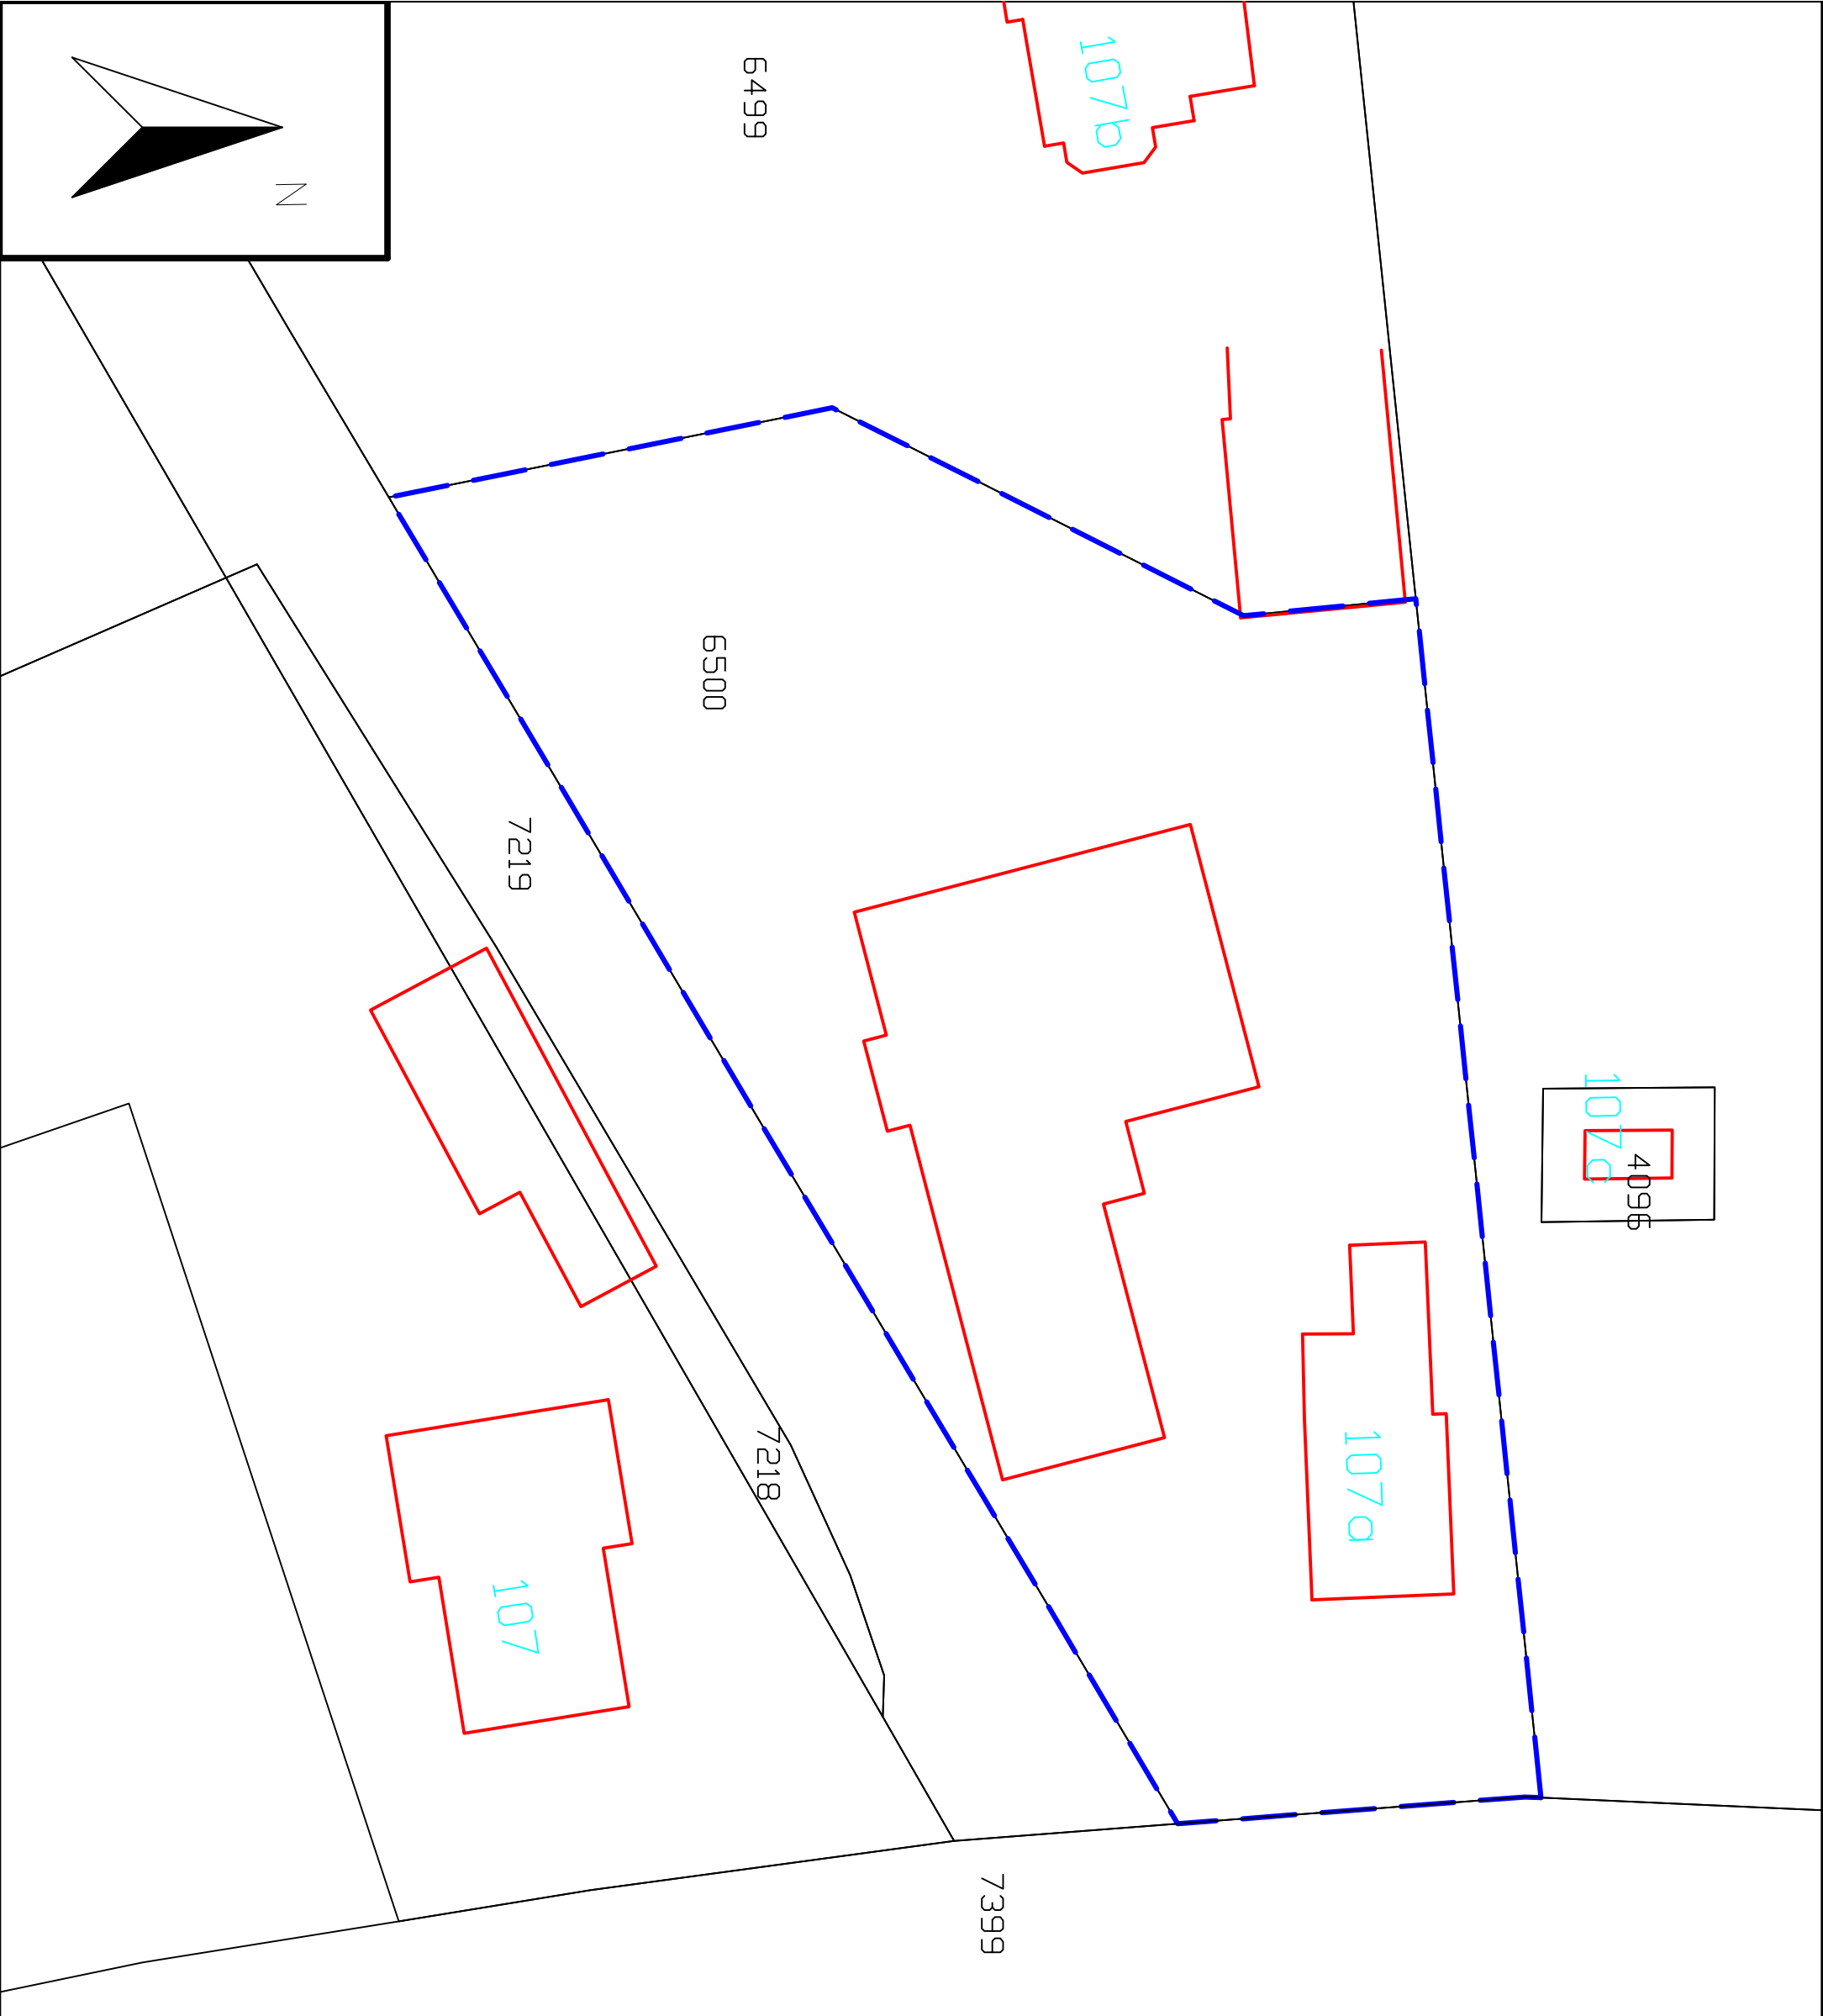
## Locatietekening

| <div><div><div><div><div></div><div>Peilbuis</div></div><div><div><div></div><div>Boring tot 0.5 m -mv</div></div><div><div><div></div><div>Boring tot 2.0 m -mv</div></div><div><div><div></div><div>Boorgat 0.3x0.3x0.5</div></div><div><div><div></div><div>Boring tot 2.0 m -mv (edelmanboor Ø 12cm)</div></div></div></div></div></div></div></div></div> | <div><div>5019 Perceelsnummers</div><div><div><div></div><div>Kadastrale grens</div></div><div><div><div></div><div>Bestaande bebouwing</div></div><div><div><div>22</div><div>Huisnummer</div></div><div><div><div></div><div>Onderzoeksllocatie</div></div></div></div></div></div></div> |

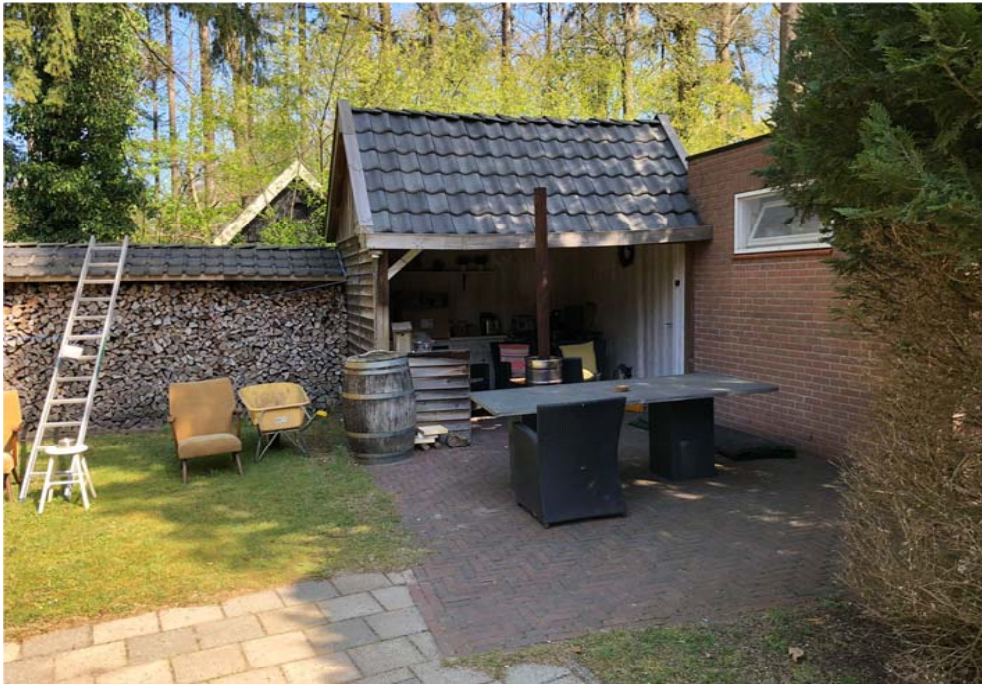
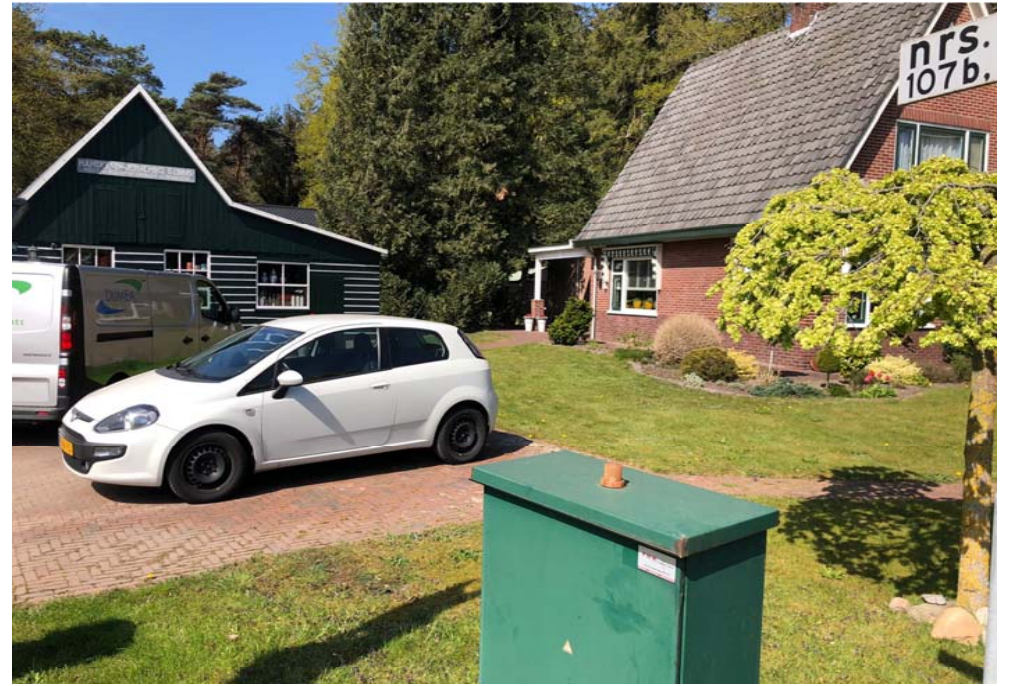
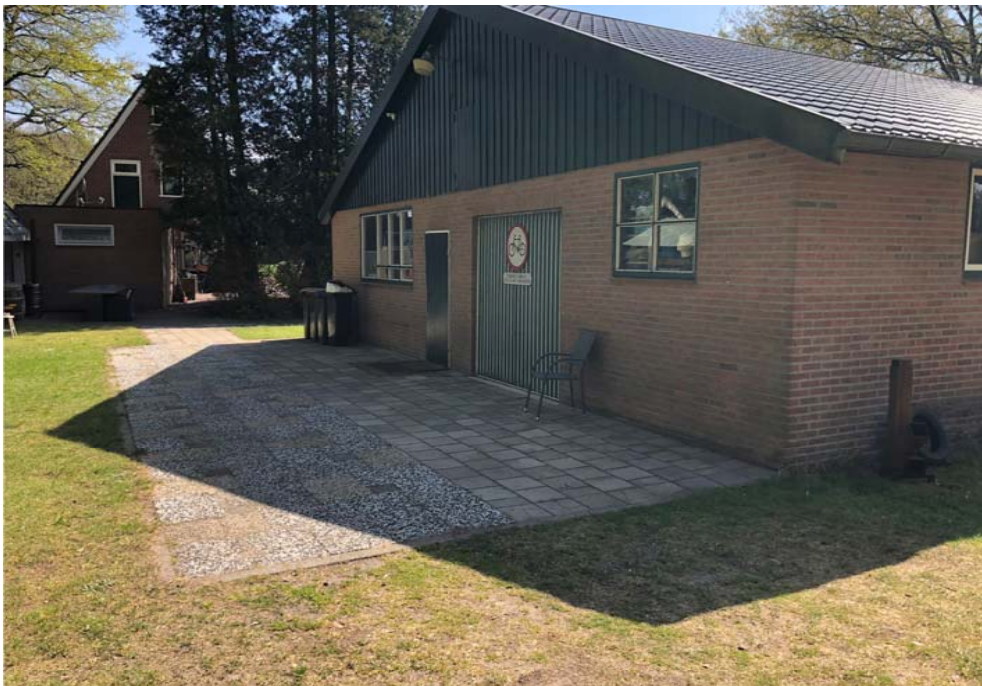
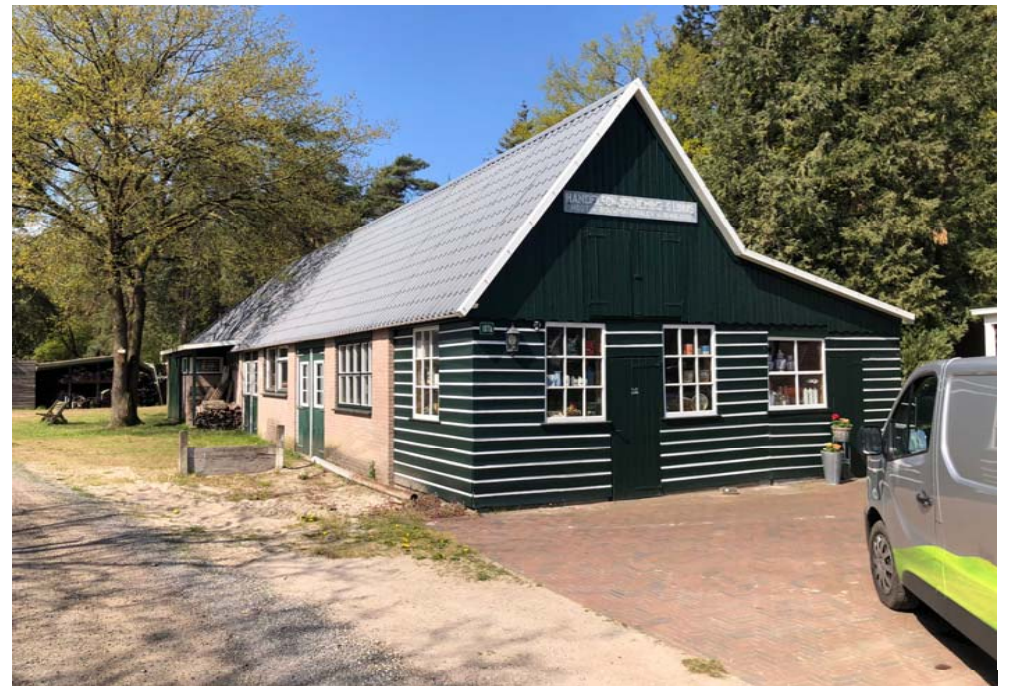
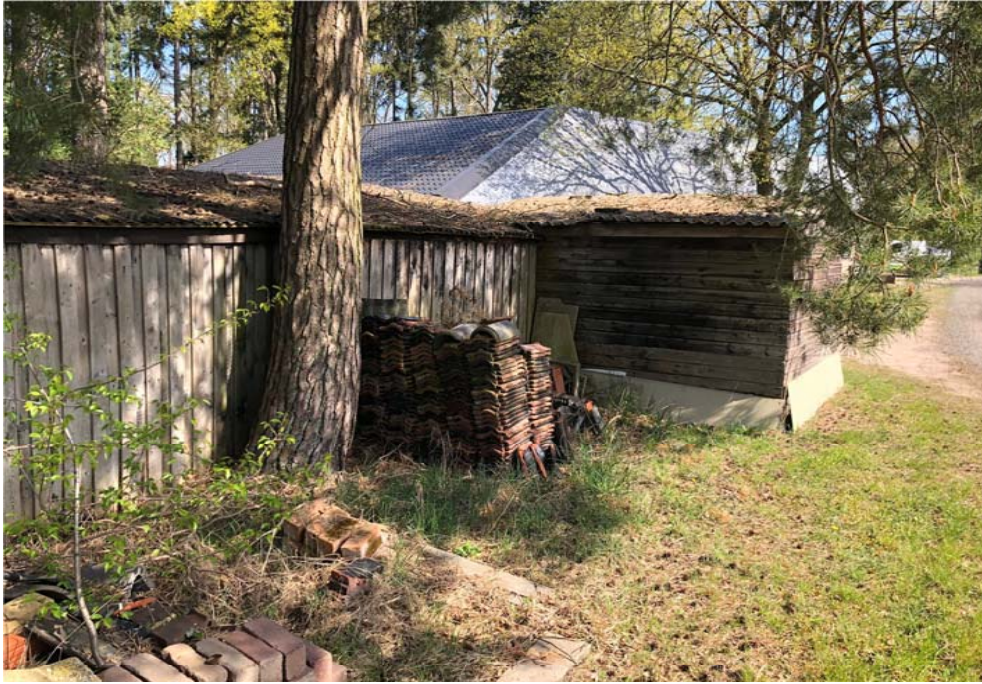
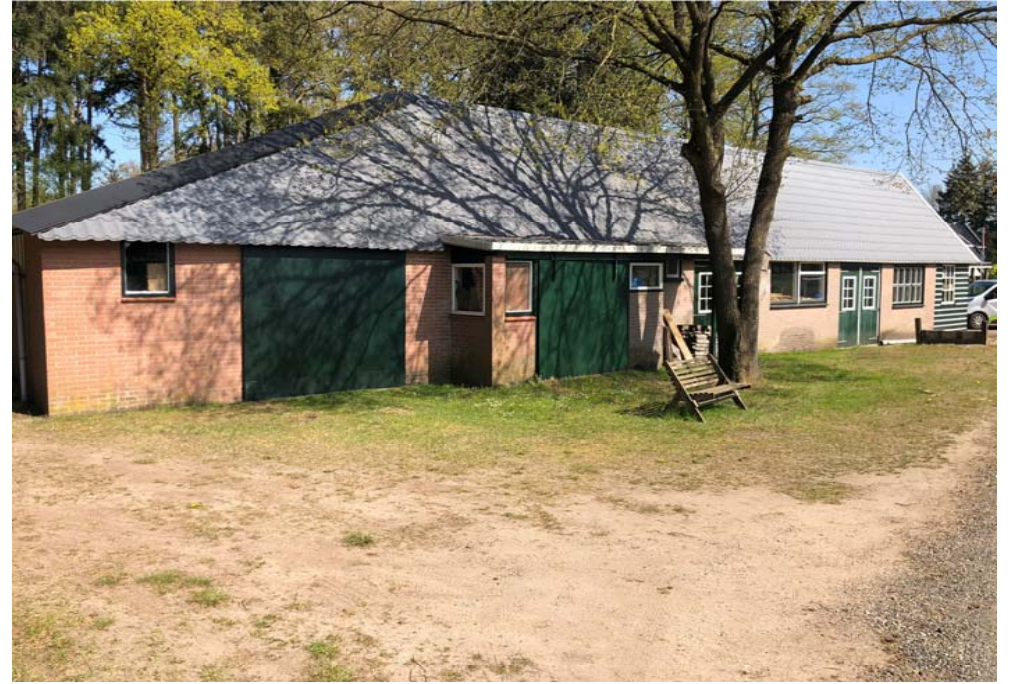
## Foto's onderzoekslocatie

De onderzoekslocatie bestaat uit een woning met een schuur en enkele kleinere bijgebouwen. In de schuur is momenteel een kleinschalige timmerwerkplaats gevestigd. In de kleinere bijgebouwen vindt de opslag van hout plaats. Het dak van de timmerwerkplaats bevat blikken dakpan platen. Uit een interview met de huidige bewoners is het niet duidelijk geworden of deze schuur voorheen asbestverdachte dak beplating heeft bevat. Van de overige bijgebouwen bevat het gebouw ten zuidwesten van de locatie asbest verdachte dak beplating. Hier valt één druppelzone te definiëren. De overige bijgebouwen bevatten nu dakpannen, blikken golfplaten of bitumen dakleer. Het is ook bij deze gebouwen niet bekend of dit voorheen asbestverdachte dak beplating heeft bevat. Ten westen van de timmerwerkplaats loopt een grindpad. Er is op het maaiveld geen asbestverdacht materiaal waargenomen.

Tijdens het locatie bezoek is geen dieseltank waargenomen.

Het dak van één schuur bevat (deels) asbestverdachte dakbedekking. Er is één druppelzone gedefinieerd waar het lekwater van de asbestverdachte dakbedekking rechtstreeks in de onbeschermde bodem terechtkomt. Van één schuur is het asbestdak gesaneerd.

Op de locatie is één druppelzone gedefinieerd waar het lekwater van de asbestverdachte dakbedekking rechtstreeks in de onbeschermd bodem terechtkomt. Deze druppelzone kan worden onderzocht conform de strategie VED-HE van de NEN5707.
