## Historisch Vooronderzoek NEN 5725

**Locatie: Schuilenburgerweg 44a Hellendoorn**  
**Kadastraal: Hellendoorn, Sectie H, 6905**

**Projectnummer: 2022-131**

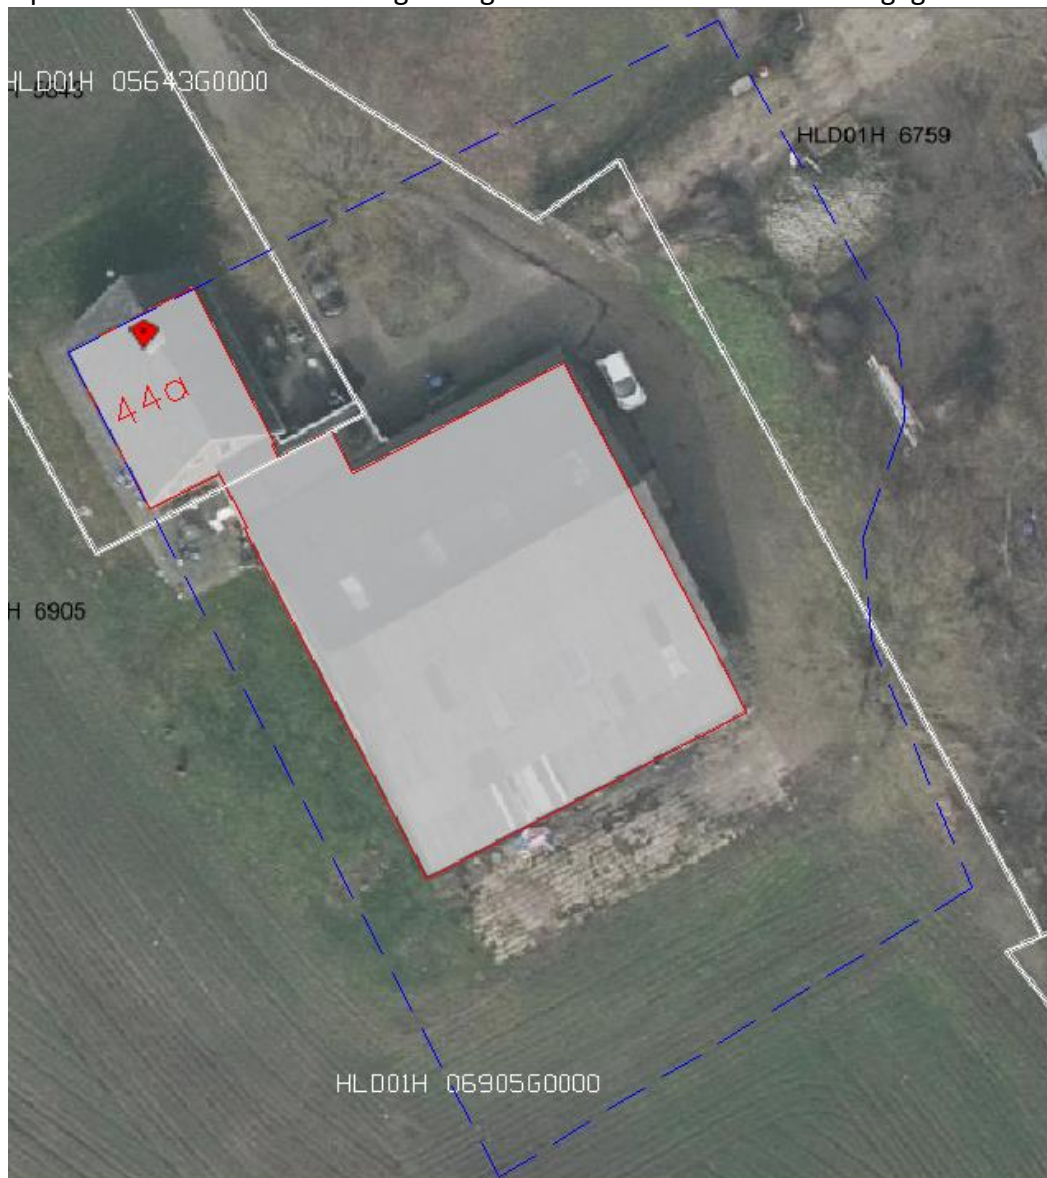
Op de onderstaande afbeelding is de globale onderzoekslocatie weergegeven.

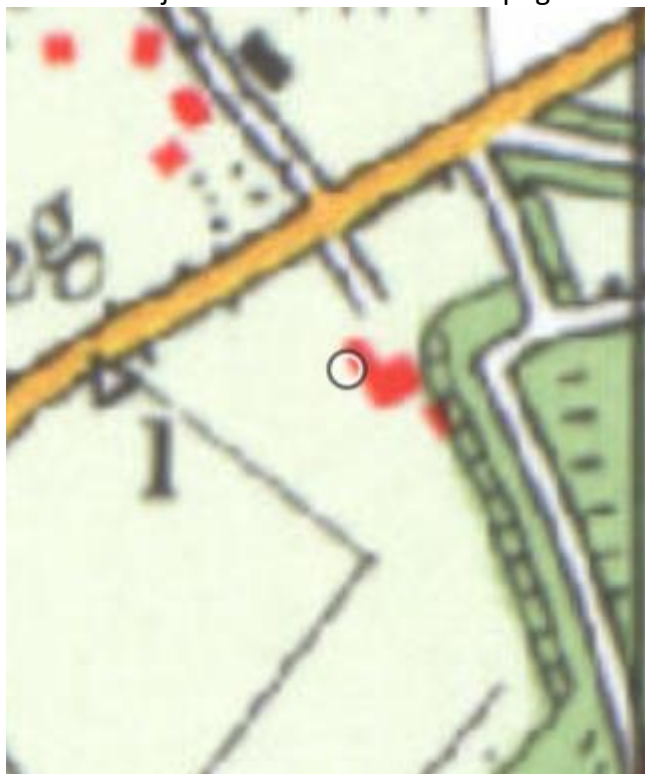
Kaart 1976

De locatie aan de Schuilenburgerweg 44a te Hellendoorn betreft een voormalig (agrarisch) erf. Vanaf circa 1976 is er op historische kaarten bebouwing te zien op de locatie. Op de locatie is een boerderijwoning met aangebouwde koeien- en paardenstal aanwezig. De boerderijwoning met aangebouwde stal is volgens de BAG-viewer gebouwd in 1971.

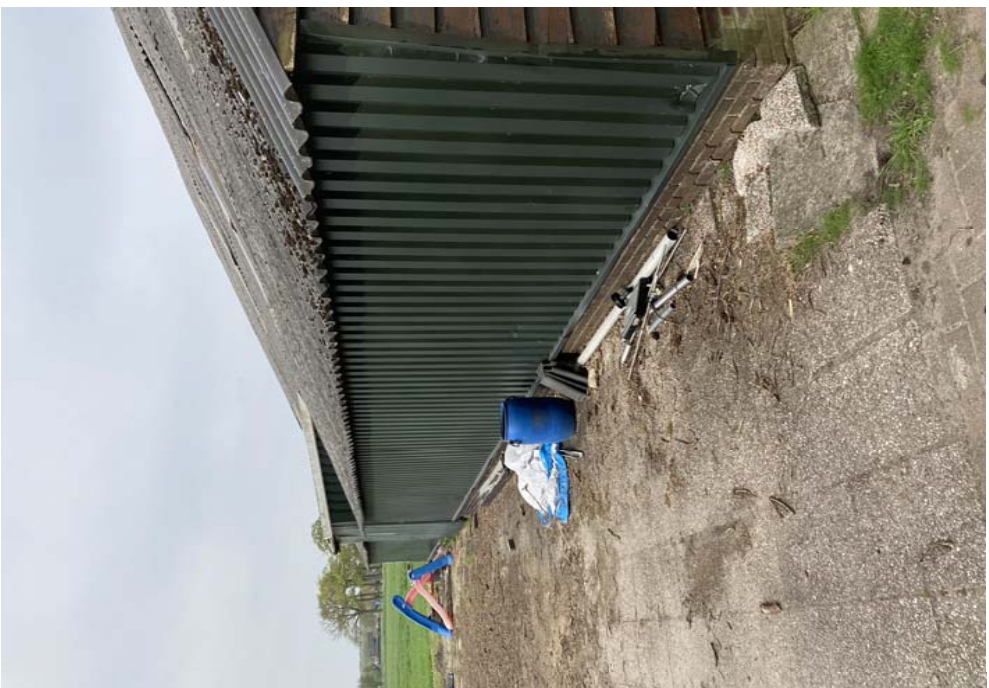
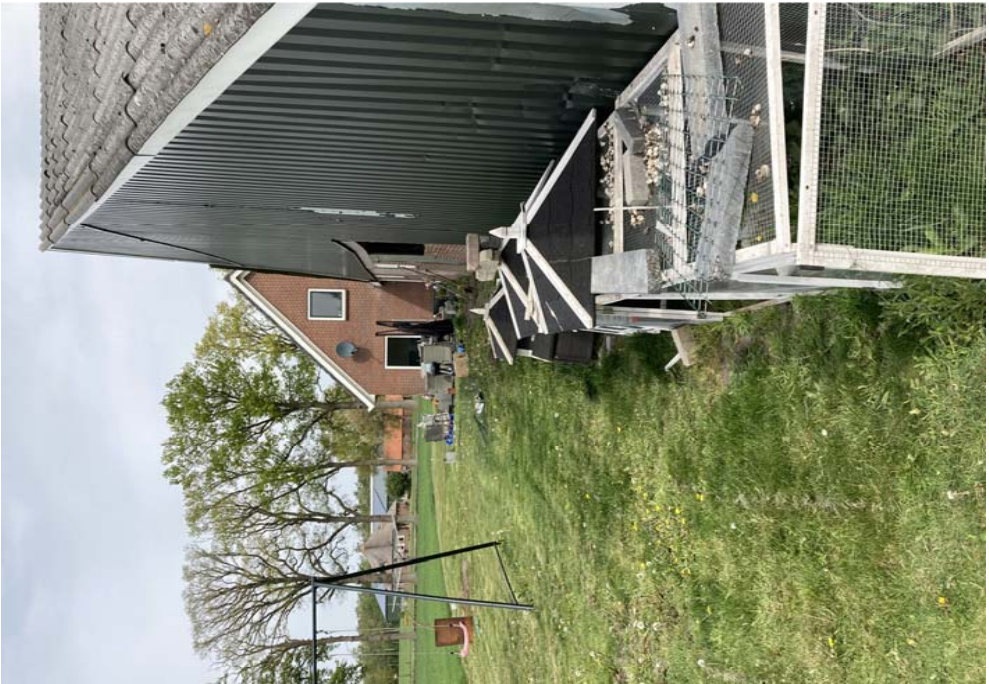
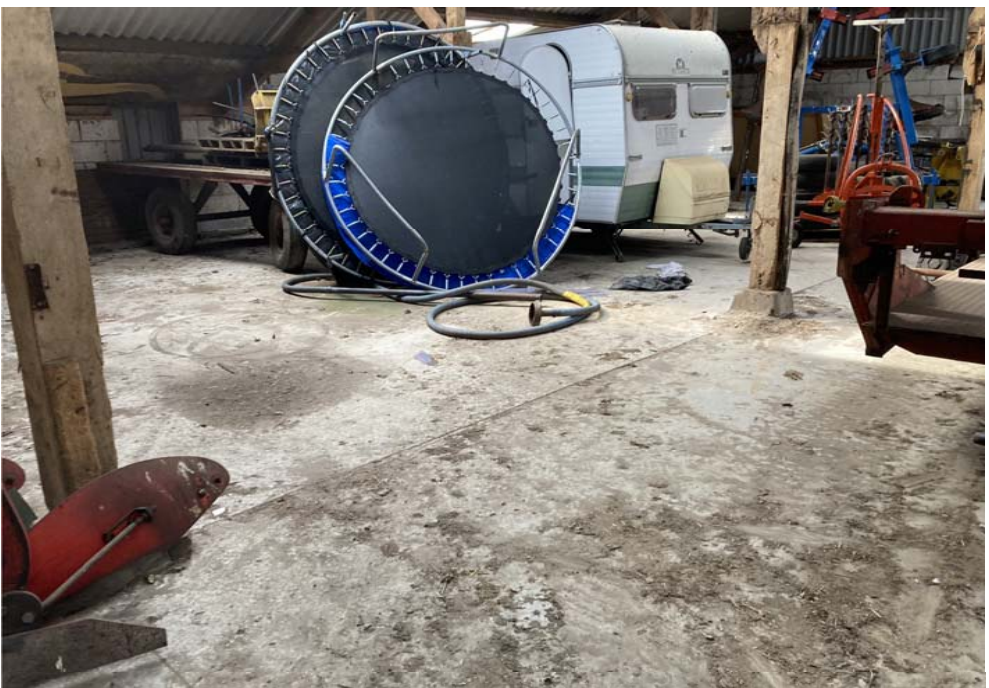
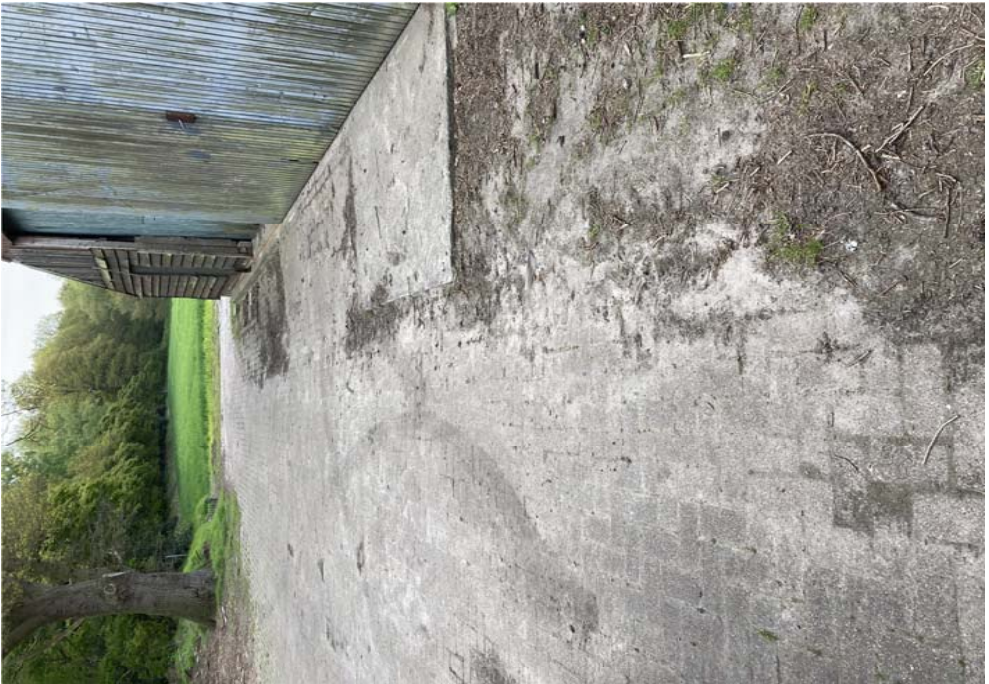
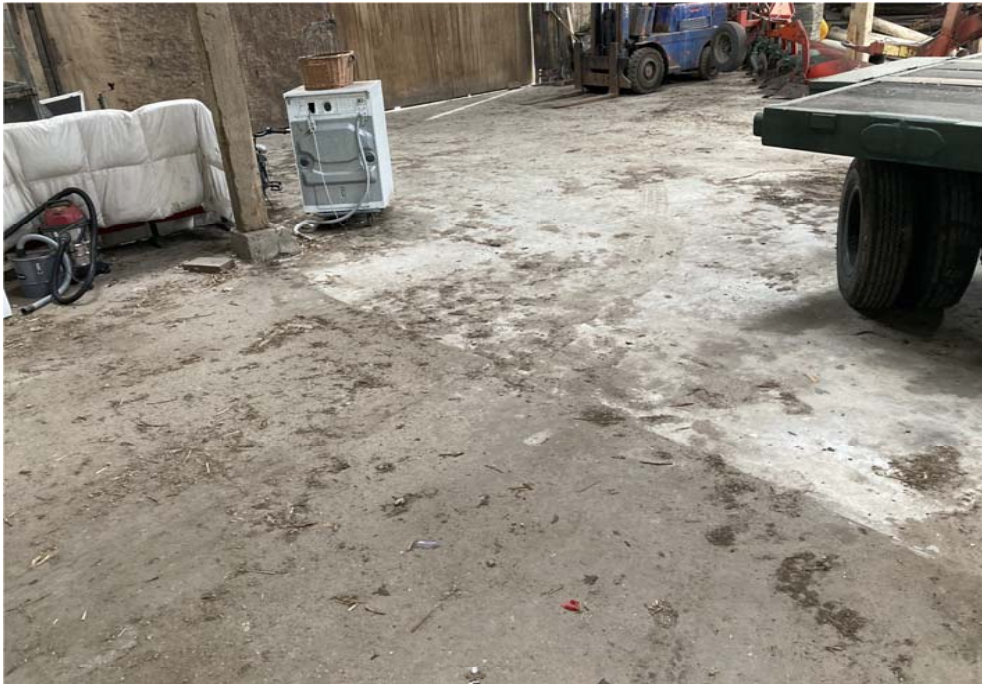
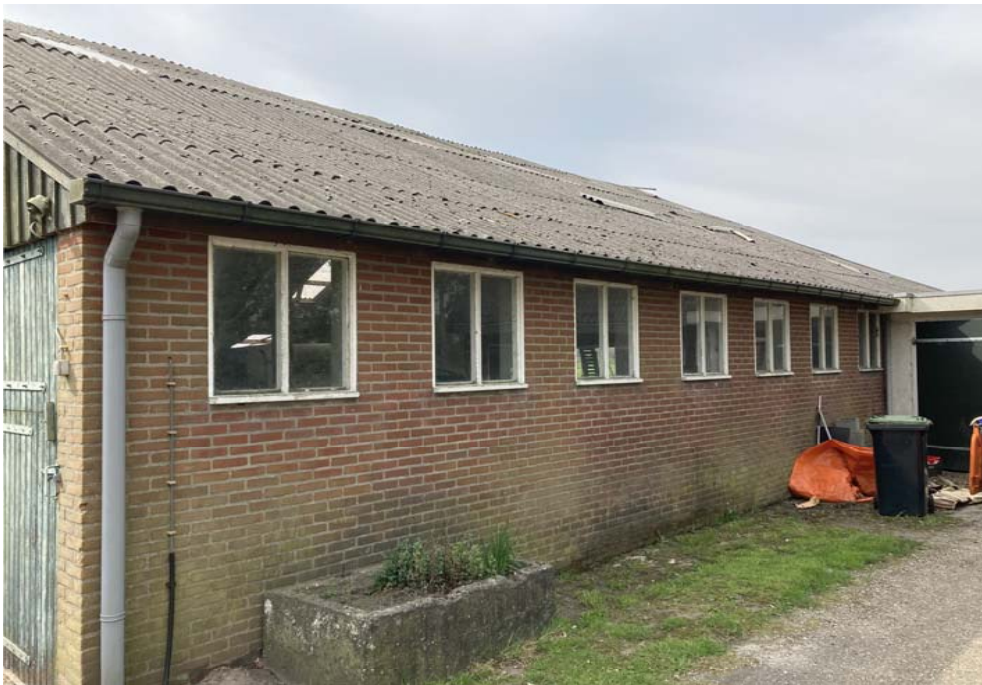
## Foto's onderzoekslocatie

De onderzoekslocatie bestaat uit een boerderijwoning met aangebouwde ligboxenstal. De stal bevat asbestverdachte golfplaten. Aan één zijde van de stal zit een dakgoot en aan de andere zijde bevindt zich verharding. Er valt geen druppelzone te definiëren.

De berging die op de milieutekening nog te zien is, is inmiddels gesloopt. De eventuele aanwezige druppelzones of de dieseltank is niet meer te herleiden. Ook uit een interview met de bewoner is niet duidelijk geworden waar deze dieseltank zou hebben gestaan. Binnen in de stal is een betonvloer aanwezig. Verder dient de stal voor opslag van verschillende landbouwmachines en overig materiaal. Rondom de stal ligt her en der wat plastic materialen, speelgoed en overig materiaal.

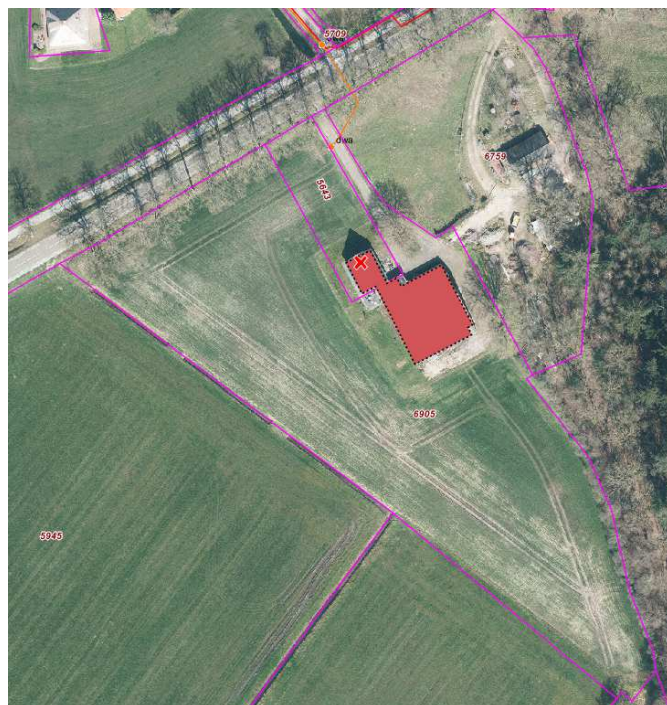
Asbest deels verdacht golfplaat
