## Historisch Vooronderzoek NEN 5725

**Locatie: Raamsweg 15 Haarle**  
**Kadastraal: Hellendoorn, Sectie S, 1521**

**Projectnummer: 2022-136**

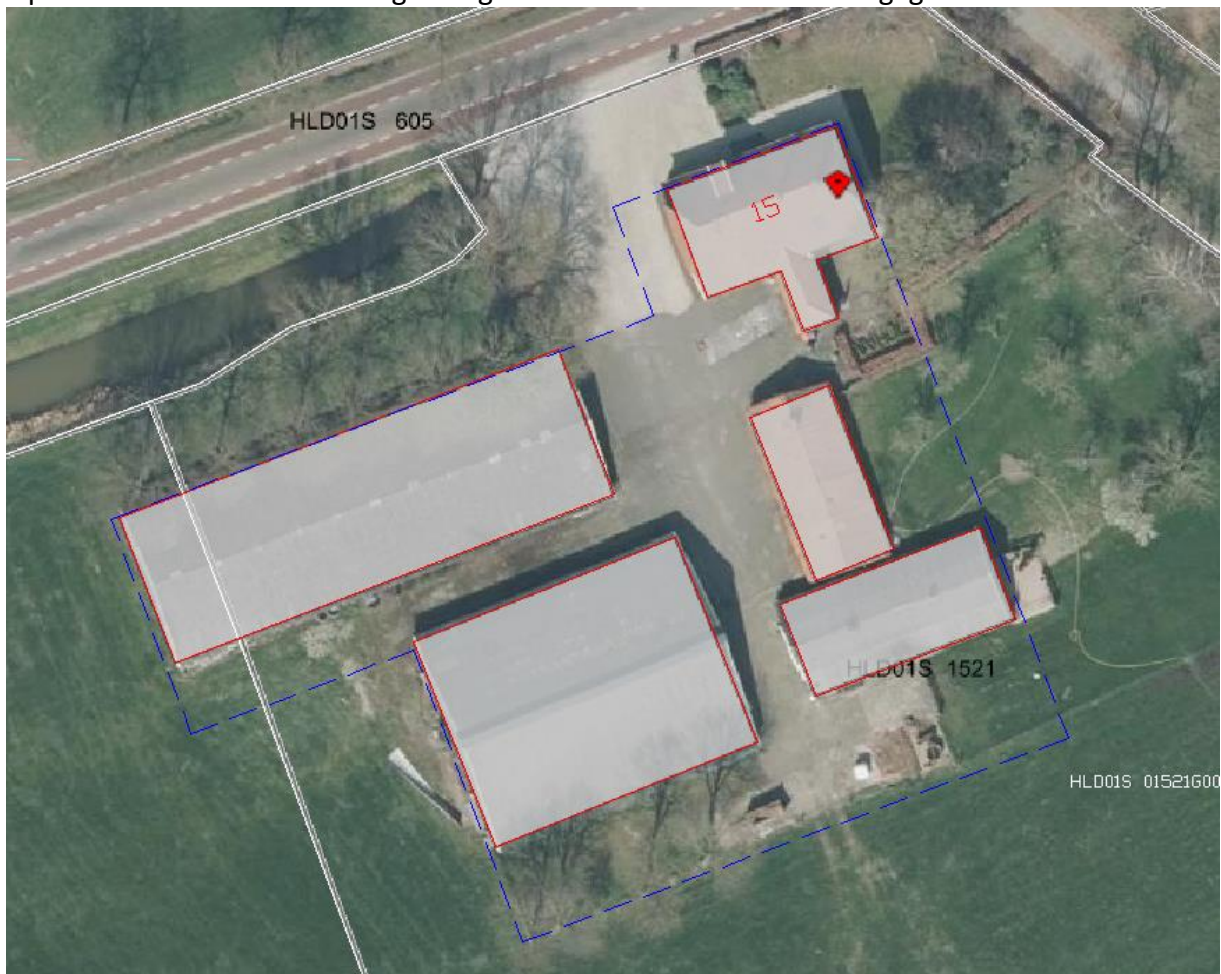
De locatie is kadastraal bekend als Hellendoorn, Sectie S, perceel 1521. Zie bijlage I voor een topografische kaart met ligging onderzoekslocatie. De oppervlakte van de onderzoekslocatie omvat circa 3100 m<sup>2</sup>.

Op de onderstaande afbeelding is de globale onderzoekslocatie weergegeven.

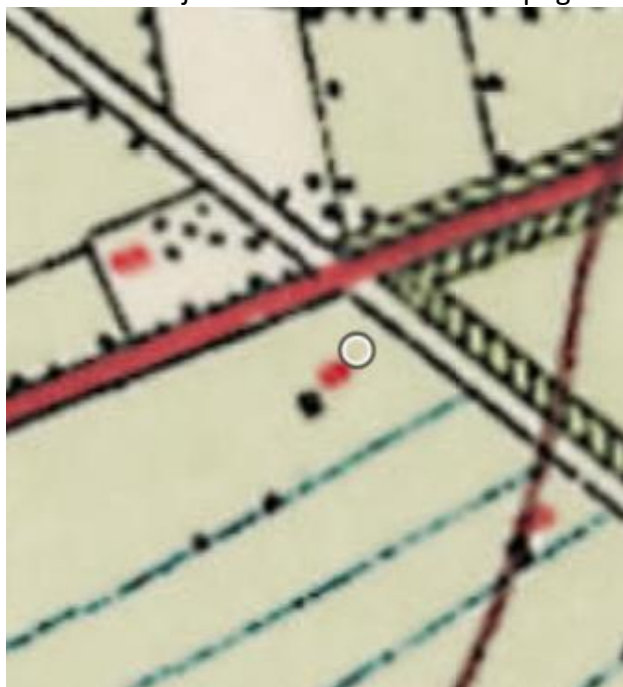
Kaart 1935

De locatie aan de Raamsweg 15 te Haarle betreft een voormalig (agrarisch) erf. Vanaf circa 1935 is er op historische kaarten bebouwing te zien op de locatie. Op de locatie is een boerderijwoning en viertal (vee) schuren aanwezig. De boerderijwoning is volgens de BAG-viewer gebouwd in 1949. De andere schuren zijn gebouwd in 1949, 1966 en 1978.

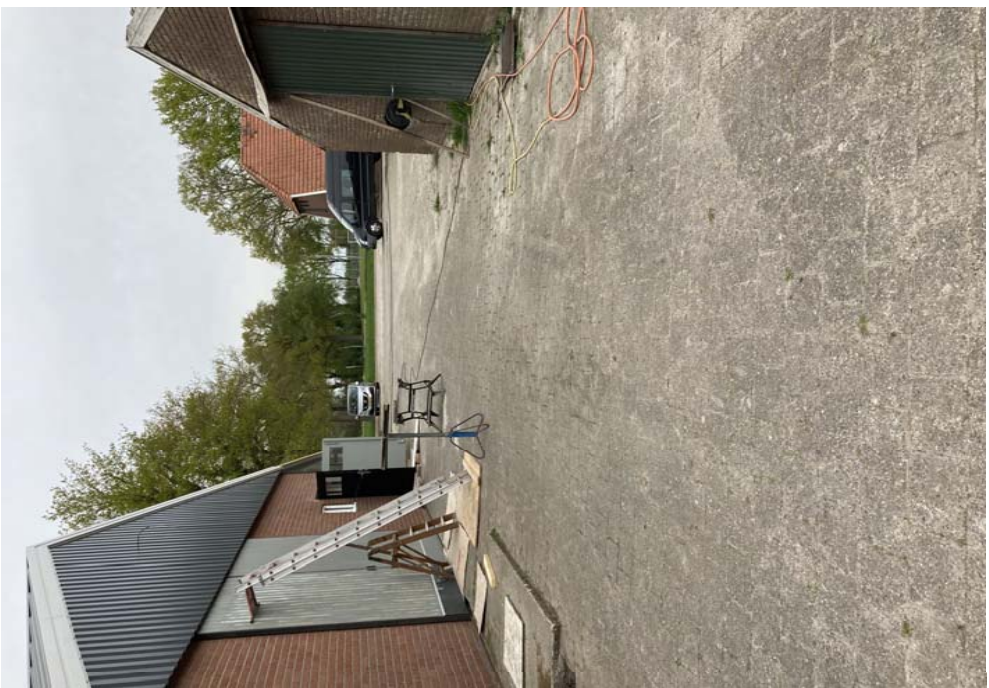
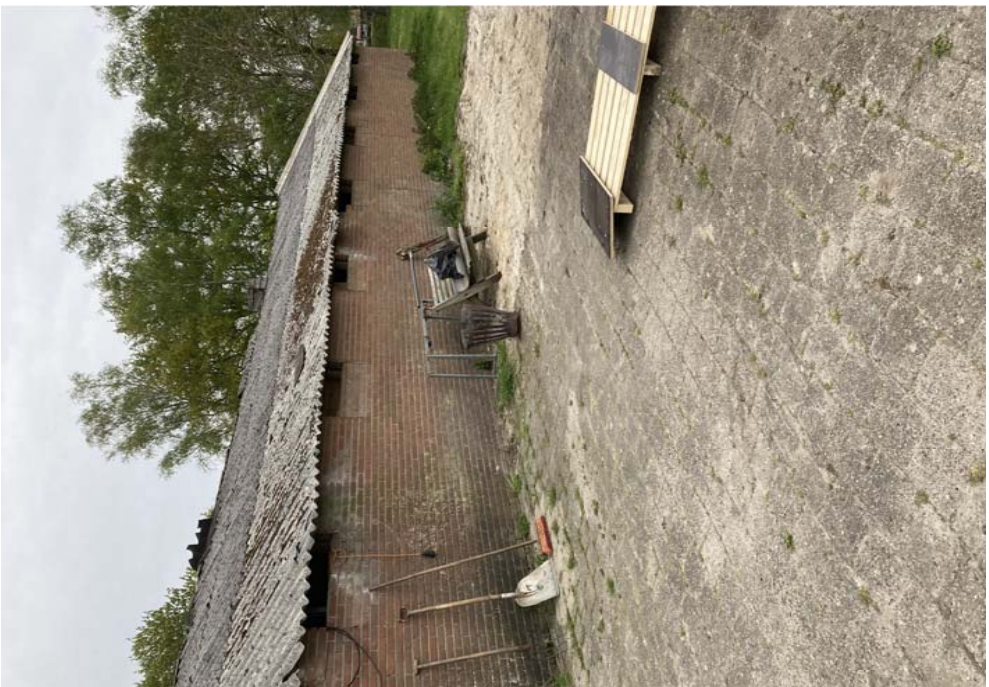
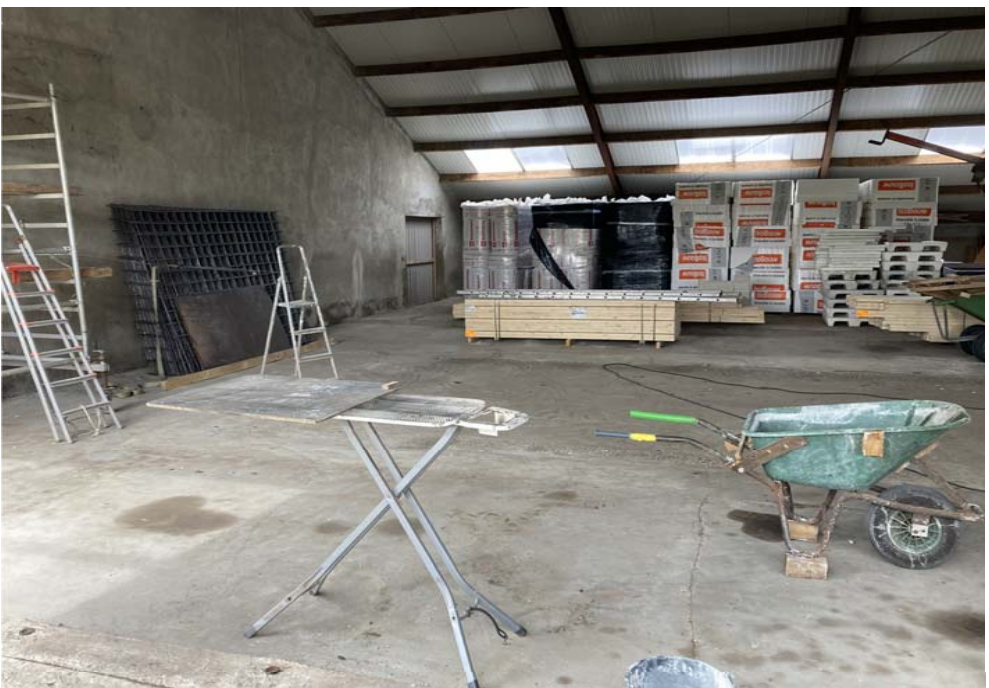
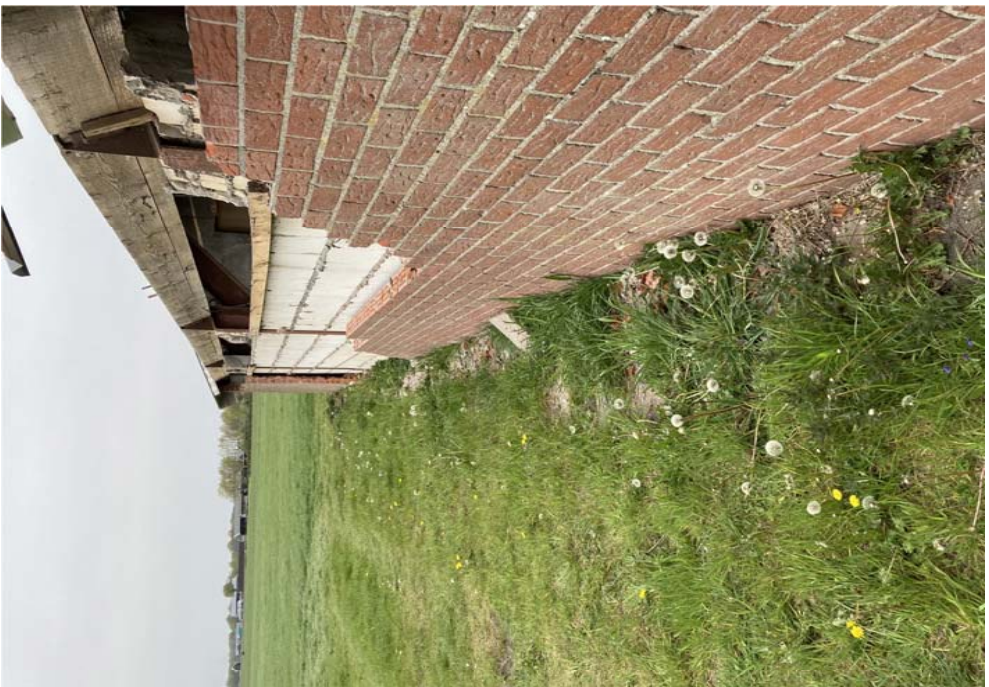
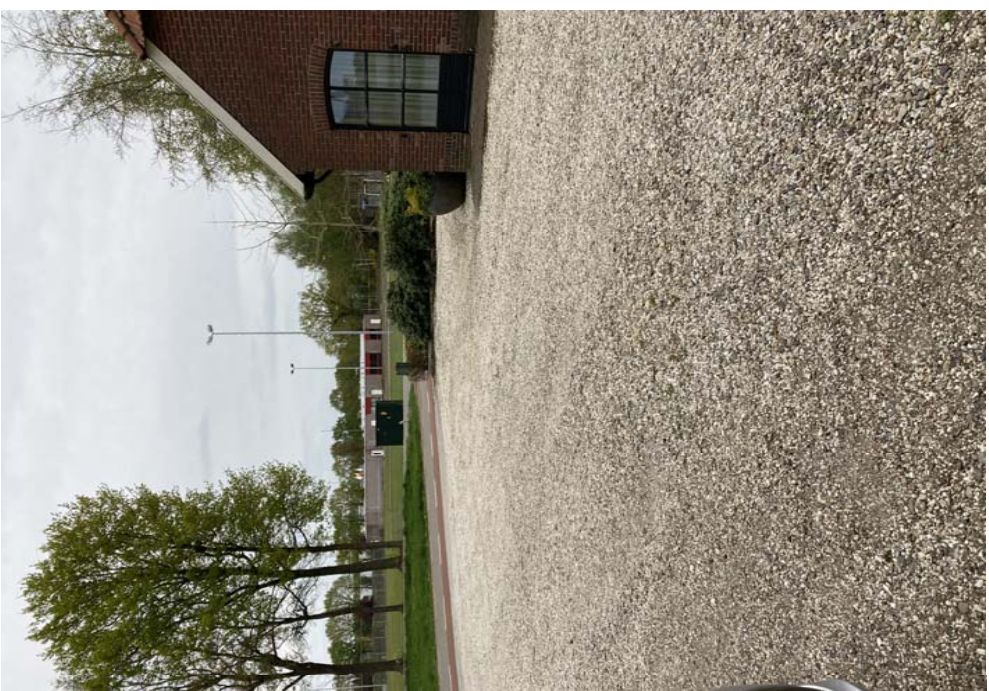
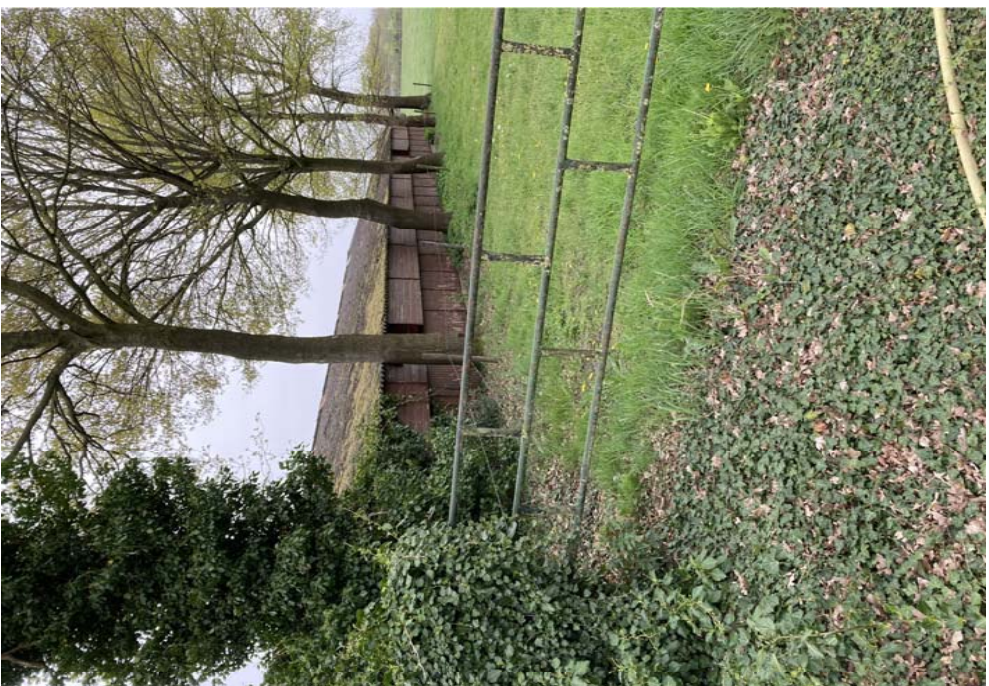
## Foto's onderzoekslocatie

De onderzoekslocatie bestaat uit een boerderijwoning met een viertal schuren. Twee schuren zijn voormalige varkensschuren en staan ten oosten van de locatie. Op één schuur zit dakpannen en op de andere schuur zit asbestverdachte golfplaten. Bij deze schuur vallen twee druppelzones te definiëren. Op de ligboxenstal zaten asbestverdachte golfplaten. Deze zijn reeds vervangen door geïsoleerde sandwich panelen. Er valt één druppelzone te definiëren. De kippenschuur bevat eveneens asbest houdende golfplaten. Deze schuur zal in augustus 2022 worden gesloopt. Er vallen twee druppelzones te definiëren.

Uit het locatiebezoek blijkt dat er geen dieseltank op de locatie aanwezig is (geweest). In totaal zijn er vijf druppelzones te definiëren op de locatie. Het erf is voornamelijk verhard met klinkers en tegels.

In zowel de oude varkensschuur met het asbestverdachte golfplaten dak als de voormalige ligboxstal vindt opslag van bouwmaterialen plaats. Het is de bedoeling dat een woning wordt gerealiseerd in een gedeelte van de voormalige ligboxstal. In de voormalige ligboxenstal is een betonvloer gestort. In de oude varkensschuur zitten tegels met daaronder waarschijnlijk nog de mestkelders.

Er zijn vijf druppelzones op de locatie aanwezig waarvan het lekwater van het asbestverdachte dak rechtstreeks in de onbeschermd bodem stroomt. Deze druppelzones kunnen als verdachte deellocatie conform hypothese VED-HE van de NEN5707 onderzocht worden.

Op de locatie zijn vijf druppelzones gedefinieerd waar het lekwater van de asbestverdachte dakbedekking rechtstreeks in de onbeschermde bodem terechtkomt. Deze druppelzones kunnen worden onderzocht conform de strategie VED-HE van de NEN5707.
