## Historisch Vooronderzoek NEN 5725

**Locatie: Tunnelweg 2a Haarle**  
**Kadastraal: Hellendoorn, Sectie R, 488**

**Projectnummer: 2022-138**

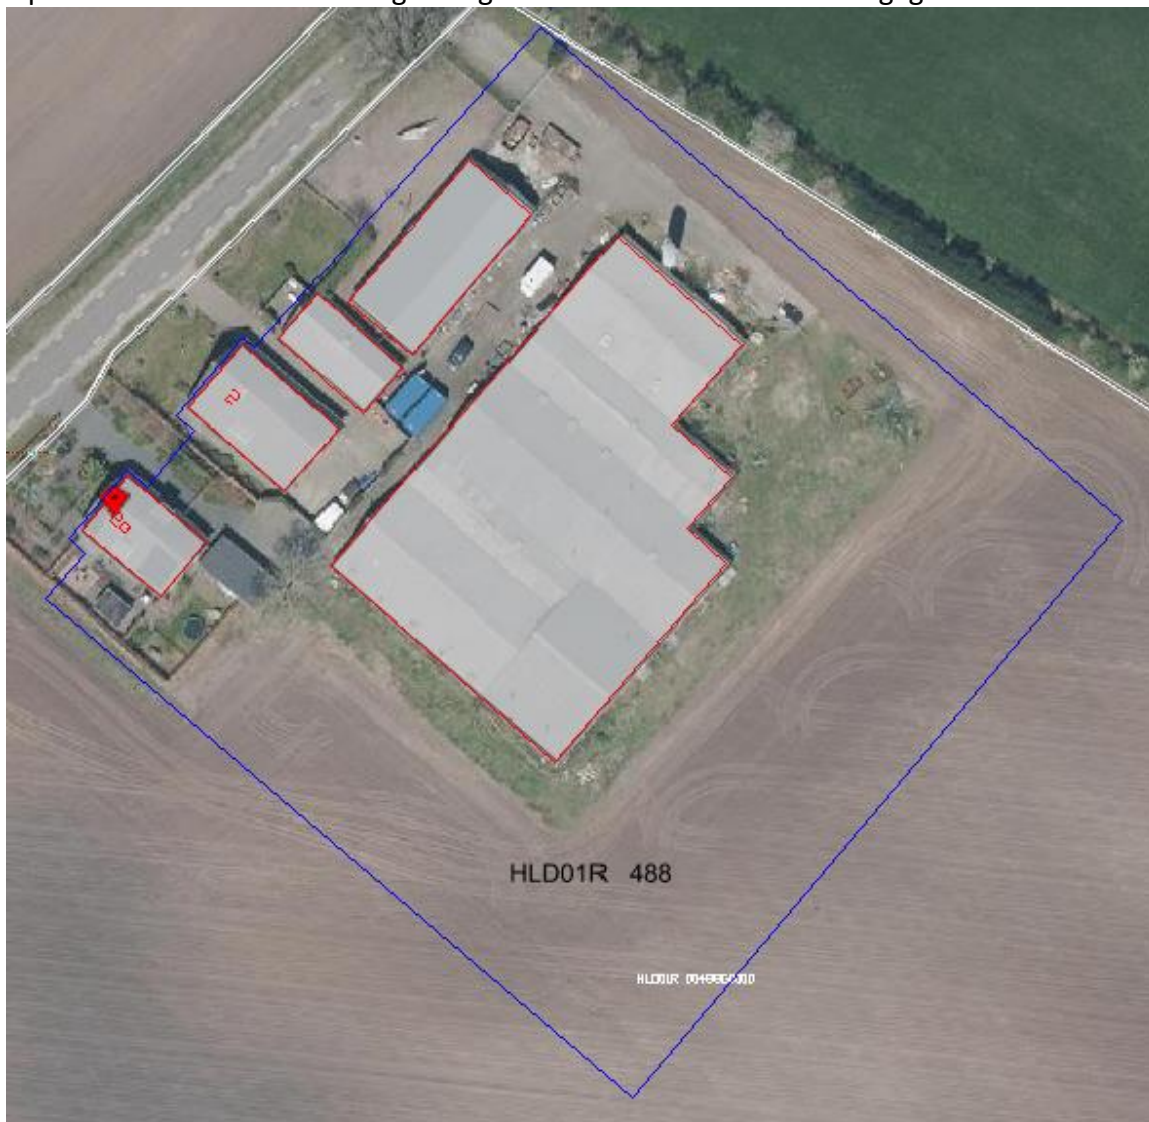
Op de onderstaande afbeelding is de globale onderzoekslocatie weergegeven.

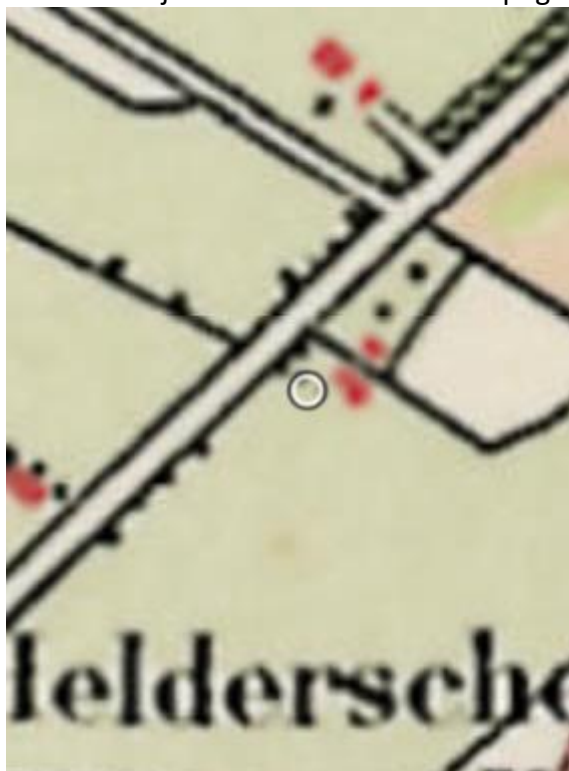
Kaart 1935

De locatie aan de Tunnelweg 2a te Haarle betreft een voormalig (agrarisch) erf. Vanaf circa 1935 is er op historische kaarten bebouwing te zien op de locatie. Op de locatie zijn twee woningen, vijf aan één geschakelde varkensschuren, een kleine varkensschuur en wagenloods aanwezig. De woningen zijn volgens de BAG-viewer gebouwd in 1976 en 1980. De kleine varkensschuur is van 1960, de wagenloods van 1985 en de vijf aan één geschakelde schuren zijn volgens het register gebouwd in 1964.

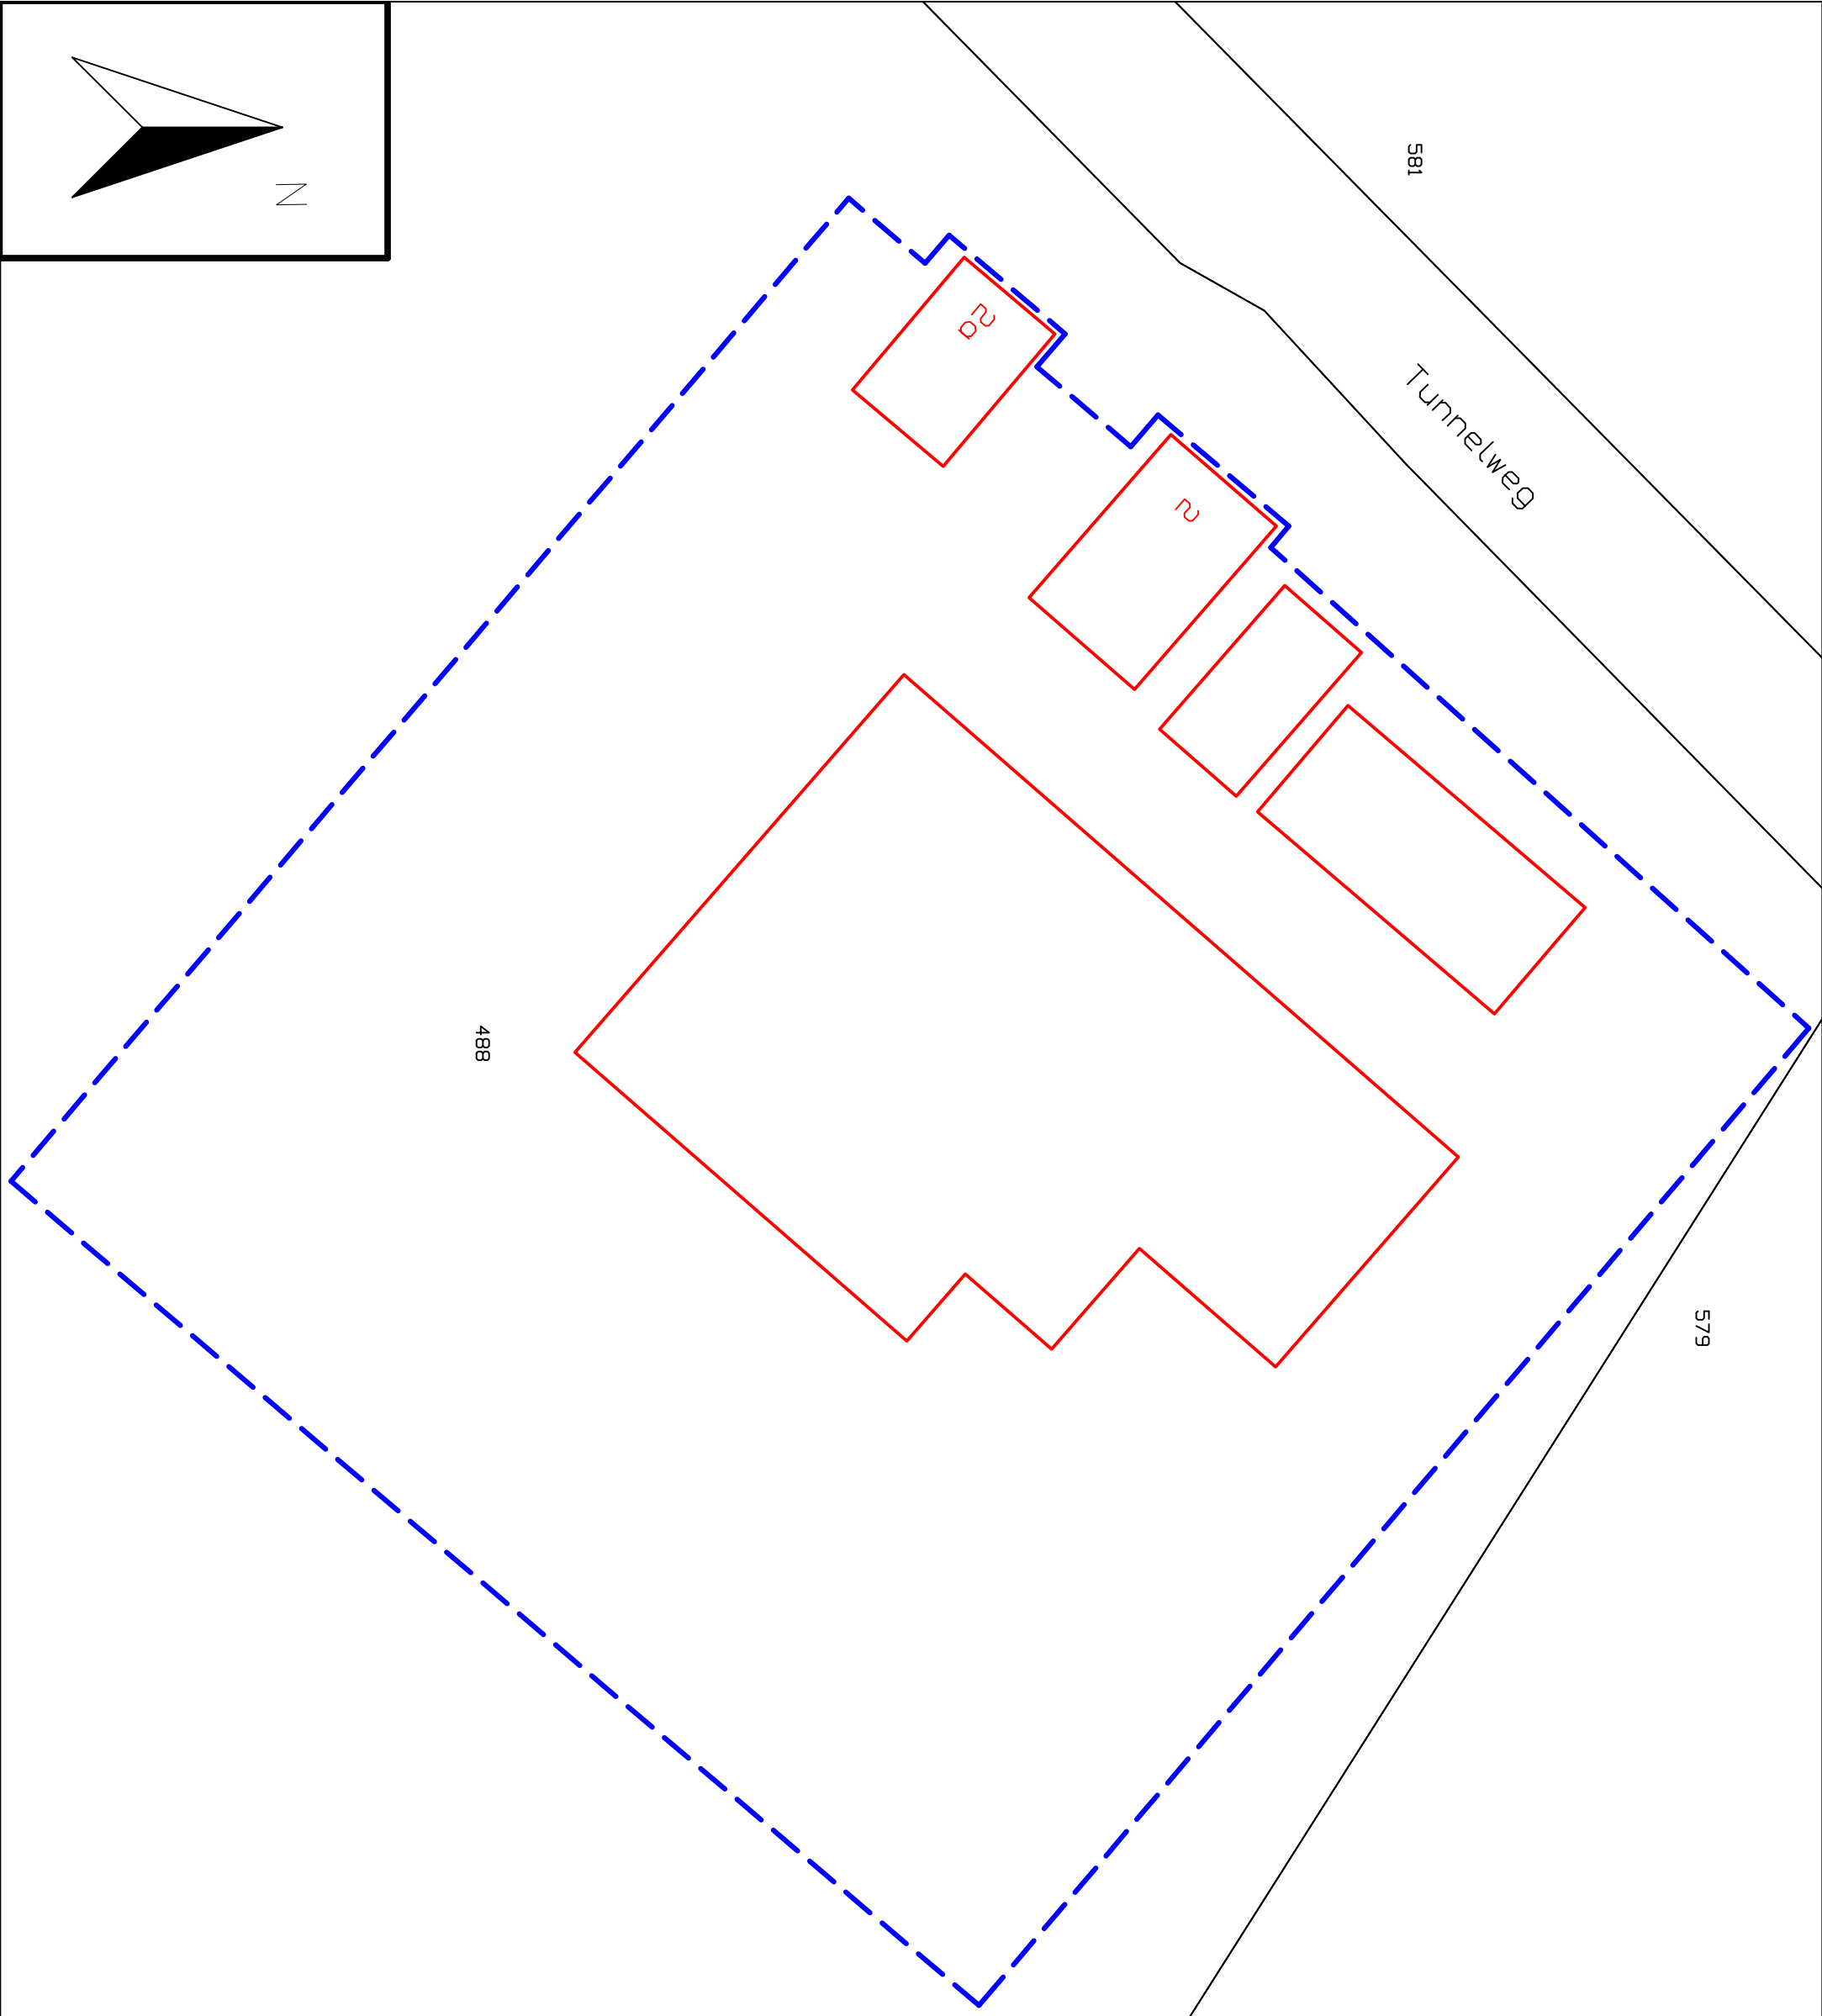
## Locatietekening

- Peilbuis
  - Boring tot 0.5 m -mv
  - Boring tot 2.0 m -mv
  - Boorgat 0.3x0.3x0.5
  - Boring tot 2.0 m -mv (edelmanboor Ø 12cm)
- 5019 Perceelsnummers
- Kadastrale grens
  - Bestaande bebouwing
  - Huisnummer
  - Onderzoekslocatie

Project nr.: 2022-138  
Datum: juni 2022  
Schaal: 1:500  
Kadastrale gemeente: Hellendoorn  
Sectie: R  
Perceel: 488

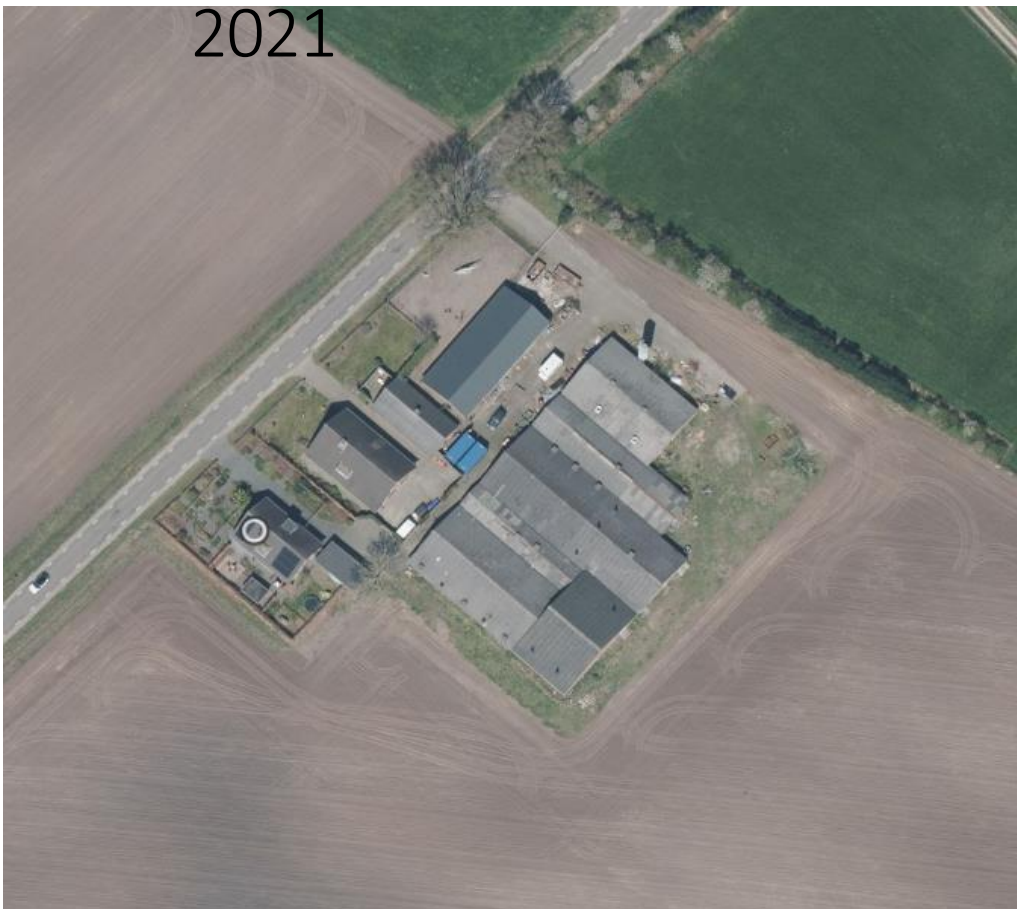
2021

Omstreeks 2015 valt uit luchtfoto's op te maken dat hier andere dak bedekking op is gekomen. De kleine varkensschuur ten westen van de woning en ten oosten van de werktuigenberging bevat eveneens asbest houdende golfplaten volgens de milieutekening. De vijf aan één geschakelde schuren bestaan voor een groot gedeelte uit varkensstallen. Centraal gelegen betreft het een tweetal bergingen. Op deze gehele kap van de vijf aan één geschakelde schuren zit asbest houdende golfplaten volgens de milieutekening.

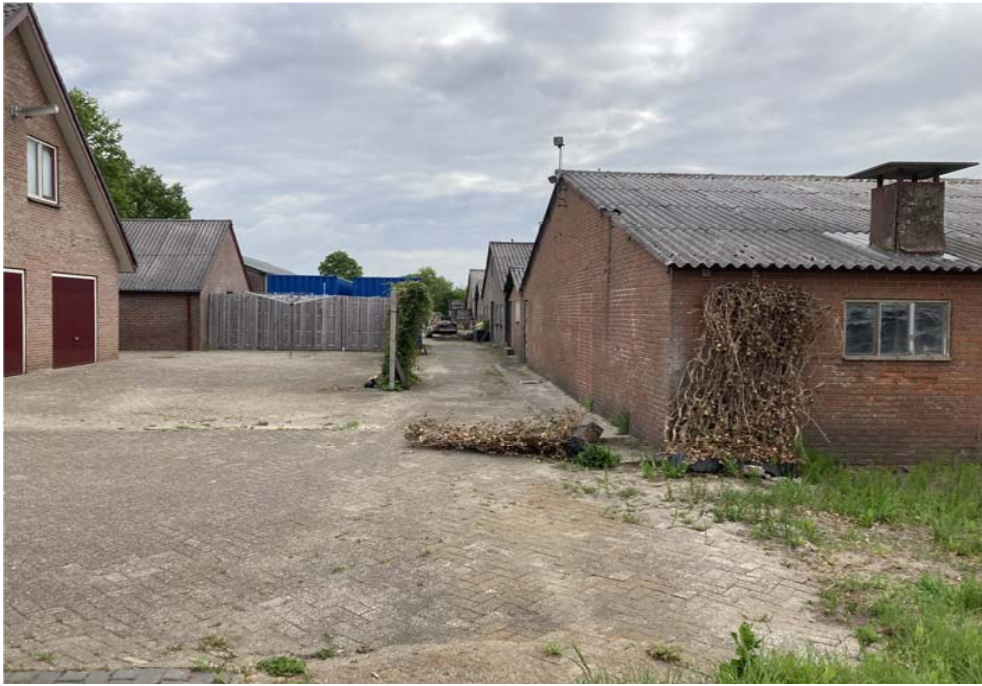
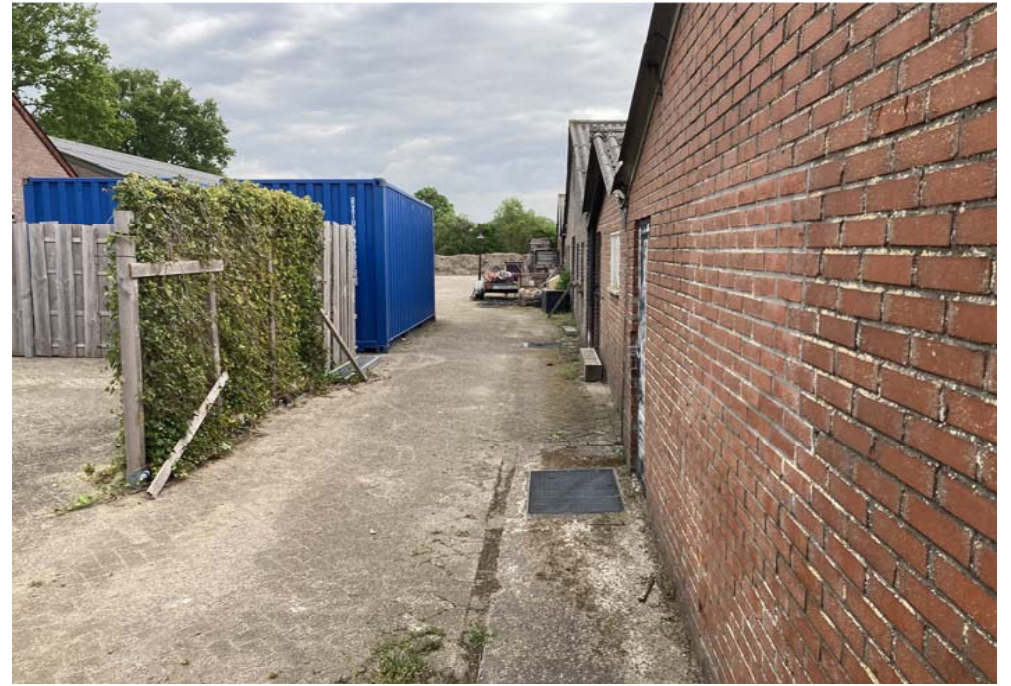
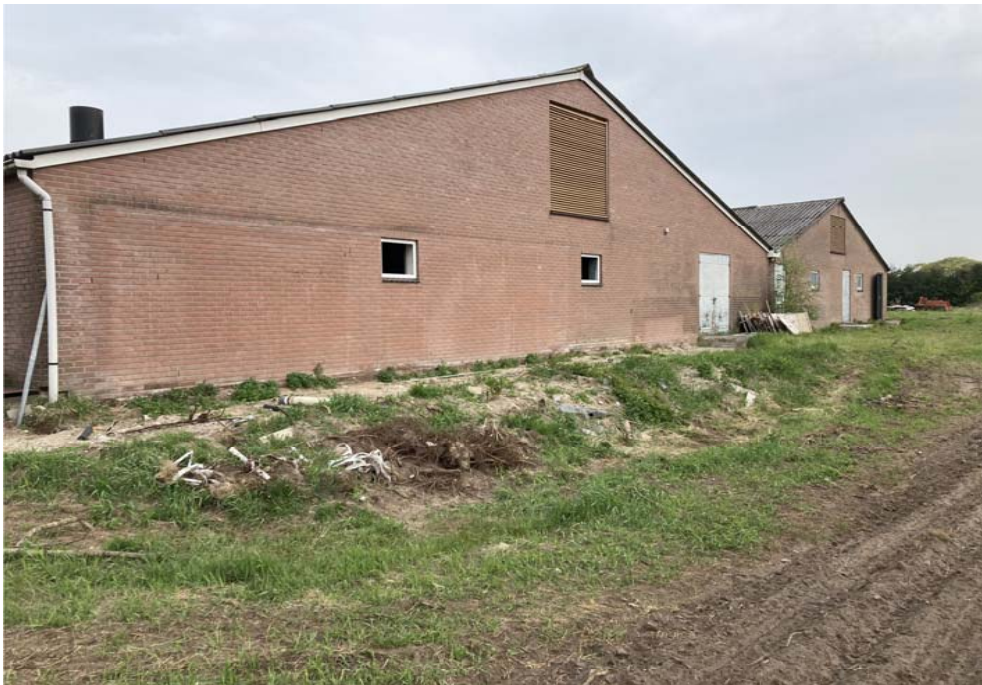
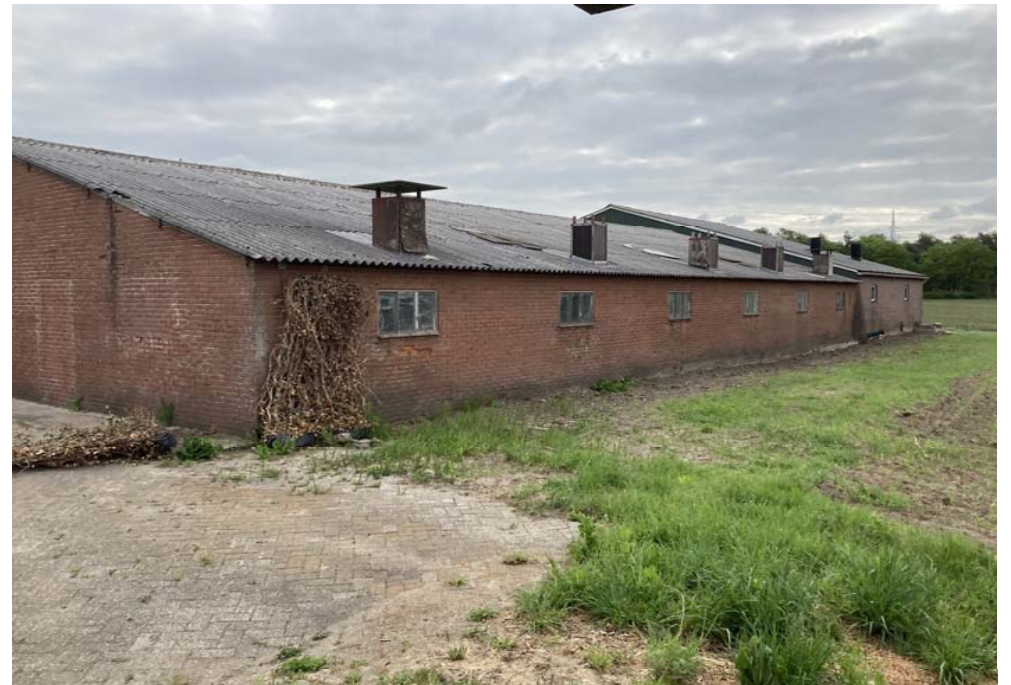
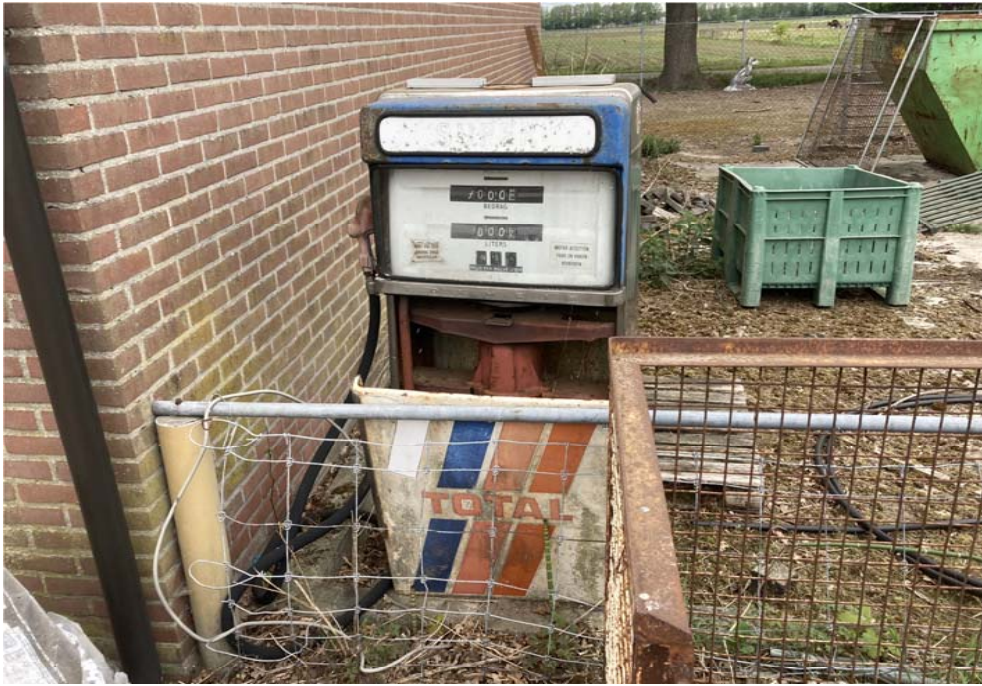
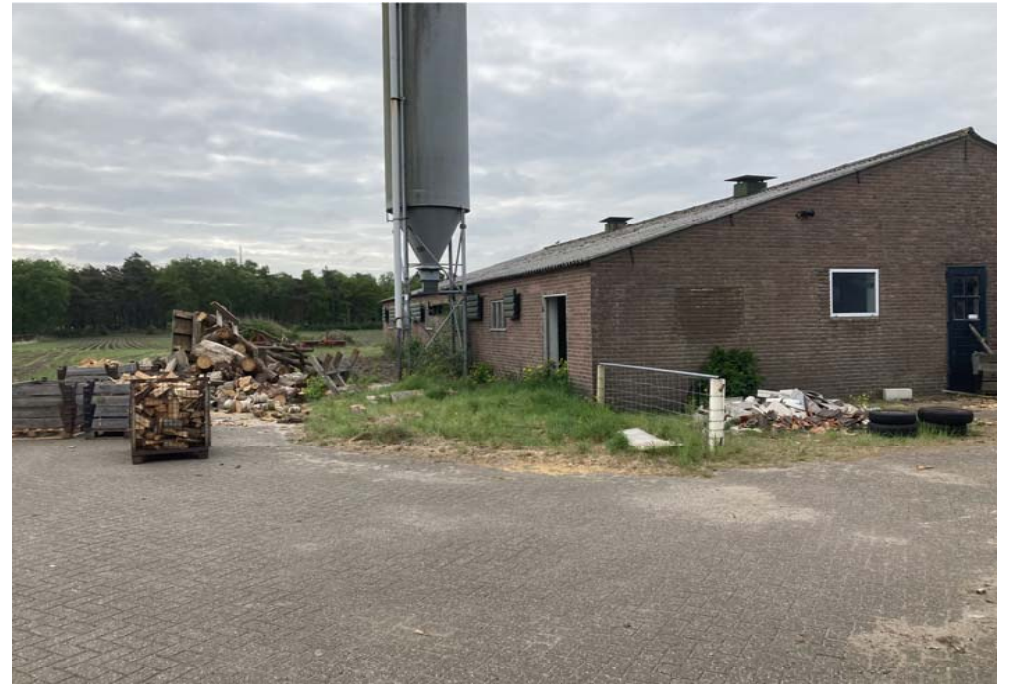
## Foto's onderzoekslocatie

De onderzoekslocatie bestaat uit een voormalig agrarisch varkensbedrijf. Op de locatie zijn twee woningen, een kleine varkensschuur, vijf aan één geschakelde schuren en een wagenloods aanwezig. Op de wagenloods is omstreeks 2015 het asbestverdachte dak vervangen door asbest vrije golfplaten. Aan de westkant van deze schuur valt één druppelzone te definiëren. Op de vijf aan één geschakelde schuren zit allemaal asbestverdachte dak bedekking. Rondom deze schuur zijn vier druppelzones te definiëren. Op de kleine varkensschuur zit eveneens asbest verdachte dakbedekking. Echter is er rondom deze schuur verharding en zit er een dakgoot aan één zijde. Hier valt geen druppelzone te definiëren. In totaal zijn er op de locatie vijf druppelzones te definiëren.

Aan de zuidzijde van de wagenloods waar de bovengrondse dieseltank staat ingetekend op een milieutekening, heeft volgens de eigenaar van de locatie nooit een dieseltank gestaan. De pomp is daar ooit neergezet maar is nooit in gebruik genomen. De spoelplaats met opvangput is nog wel aanwezig op de locatie.

Omstreeks 2004 is een deel van de varkensschuur uitgebreid ten zuiden van de vijf aan één geschakelde schuren. In dit gedeelte heeft de dieseltank gestaan volgens de eigenaar van de locatie. Dit gedeelte van het dak bevat asbest vrije golfplaten.

Rondom de schuren is veelal klinkerverharding. Er ligt veel materiaal van uit de varkensschuren rondom het gehele erf. Ook staan er her en der nog enkele machines. Ten zuidoosten aan de achterzijde van de varkensschuren staan asbest verdachte schotten tegen de schuur aan. In alle schuren bevinden zich of hebben zich mestkelders bevonden (reeds afgedicht).

Het dak van twee schuren bevat of heeft (deels) asbesthoudende dakbedekking bevat. Er zijn vijf druppelzones gedefinieerd waar het lekwater van de asbesthoudende dakbedekking rechtstreeks in de onbeschermd bodem terechtkomt.

Er zijn vijf druppelzones op de locatie aanwezig waarvan het lekwater van het asbesthoudende dak rechtstreeks in de onbeschermd bodem stroomt. Deze druppelzones zullen als verdachte deellocatie conform hypothese VED-HE van de NEN5707 onderzocht moeten worden.

Op de locatie zijn vijf druppelzones gedefinieerd waar het lekwater van de asbesthoudende dakbedekking rechtstreeks in de onbeschermde bodem stroomt. Deze druppelzones dienen te worden onderzocht conform de strategie VED-HE van de NEN5707.
