## Historisch Vooronderzoek NEN 5725

**Locatie: Veldhuisweg 8 Hellendoorn**  
**Kadastraal: Hellendoorn, Sectie R, 878**

**Projectnummer: 2022-137**

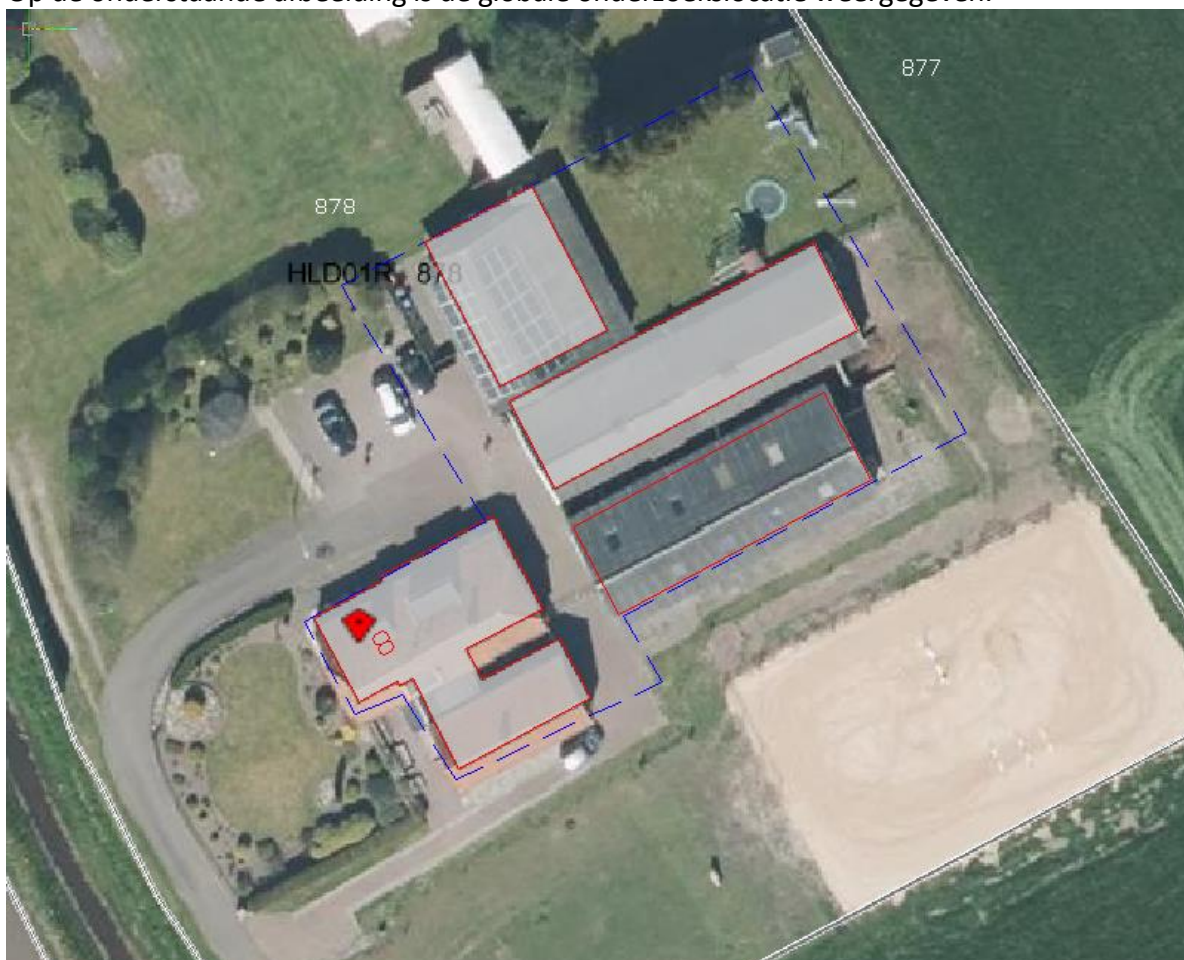
Op de onderstaande afbeelding is de globale onderzoekslocatie weergegeven.

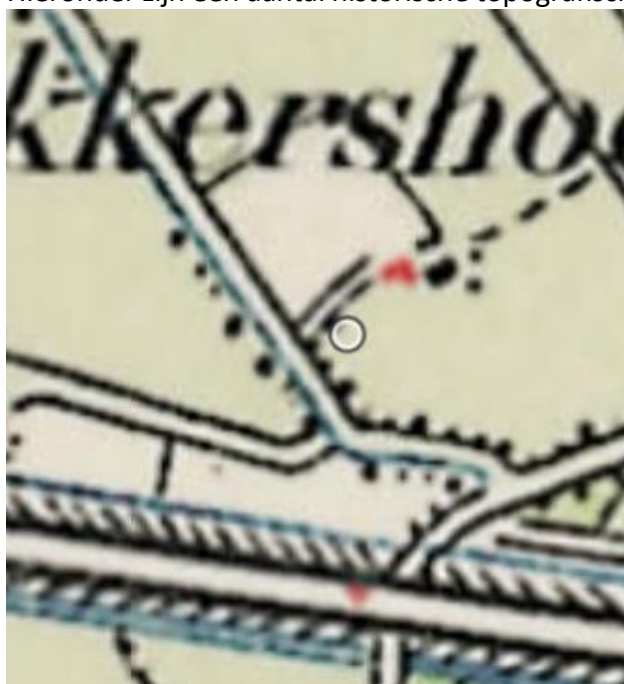
Kaart 1935

De locatie aan de Veldhuisweg 8 te Hellendoorn betreft een voormalig (agrarisch) erf. Vanaf circa 1935 is er op historische kaarten bebouwing te zien op de locatie. Op de locatie is een woning met bijgebouw en drie schuren aanwezig. De woning is volgens de BAG-viewer gebouwd in 1952. De andere schuren zijn gebouwd in 1979 en 1985. Van één schuur is geen bouwjaar bekend. Uit luchtfoto's blijkt dat er een boerderijcamping op de locatie aanwezig is.

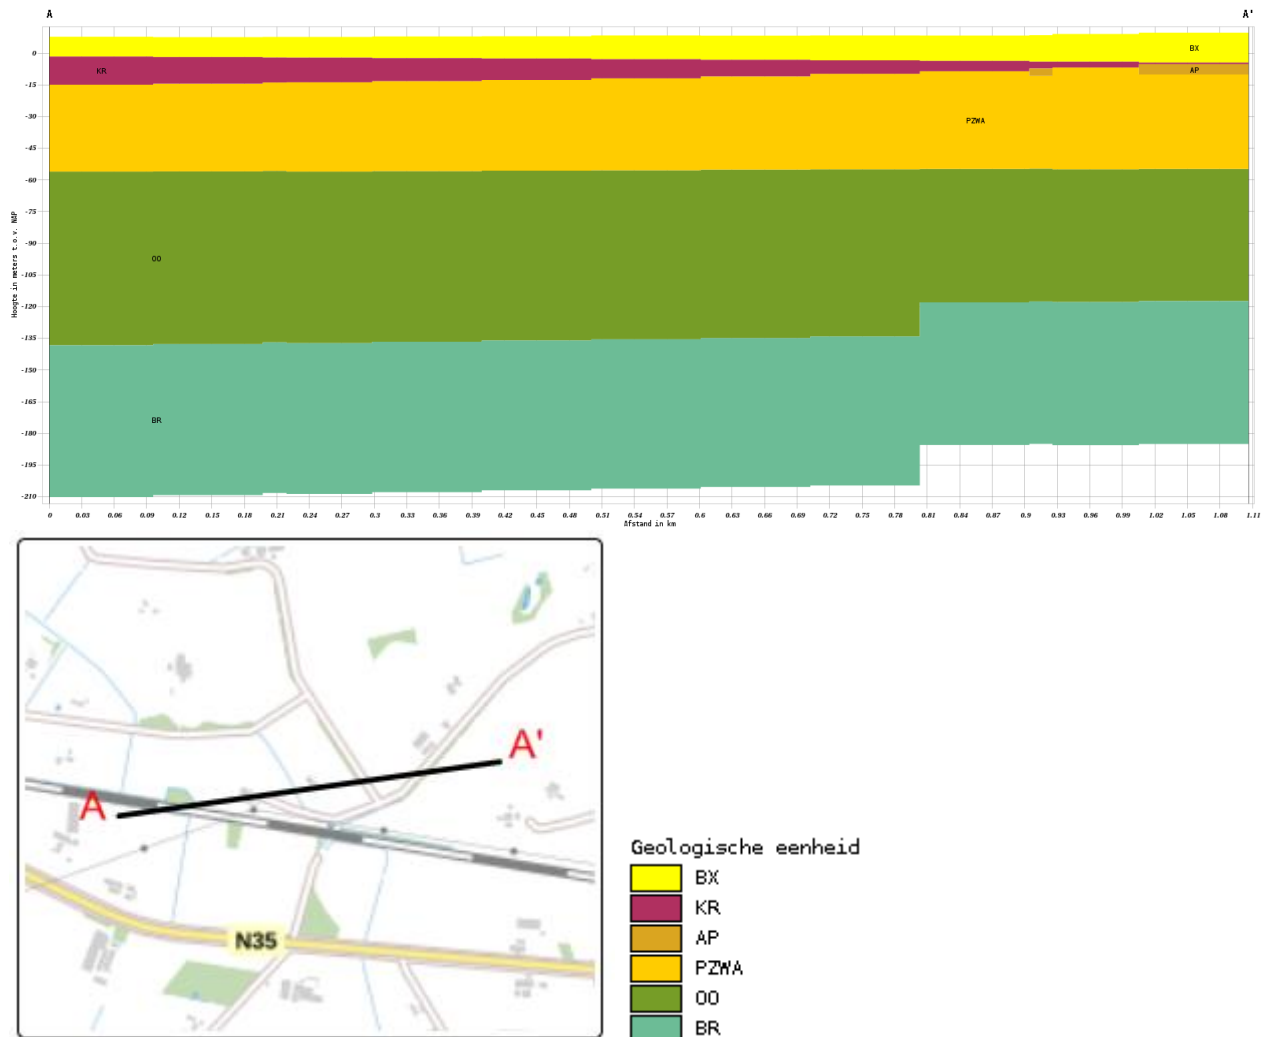
Het maaiveld bevindt zich op 8 m boven NAP niveau.

De grondwaterstromingsrichting in het freatisch pakket wordt bepaald door de plaatselijke bodemopbouw en is voornamelijk noordwestelijk gericht.

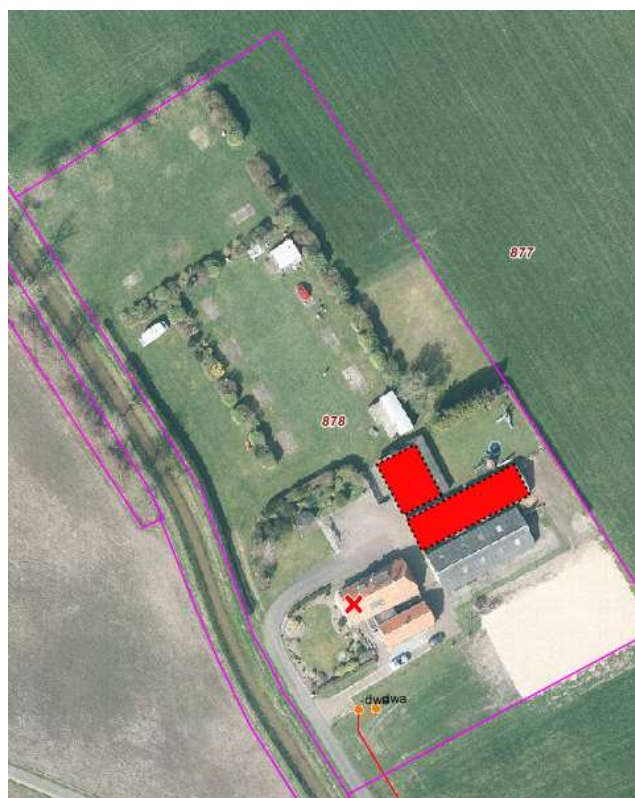
■ Asbest ■ verdacht golfplaat
