## Historisch Vooronderzoek NEN 5725

**Locatie: Hammerweg 13 Hellendoorn**  
**Kadastraal: Hellendoorn, Sectie W, 310**

**Projectnummer: 2022-143**

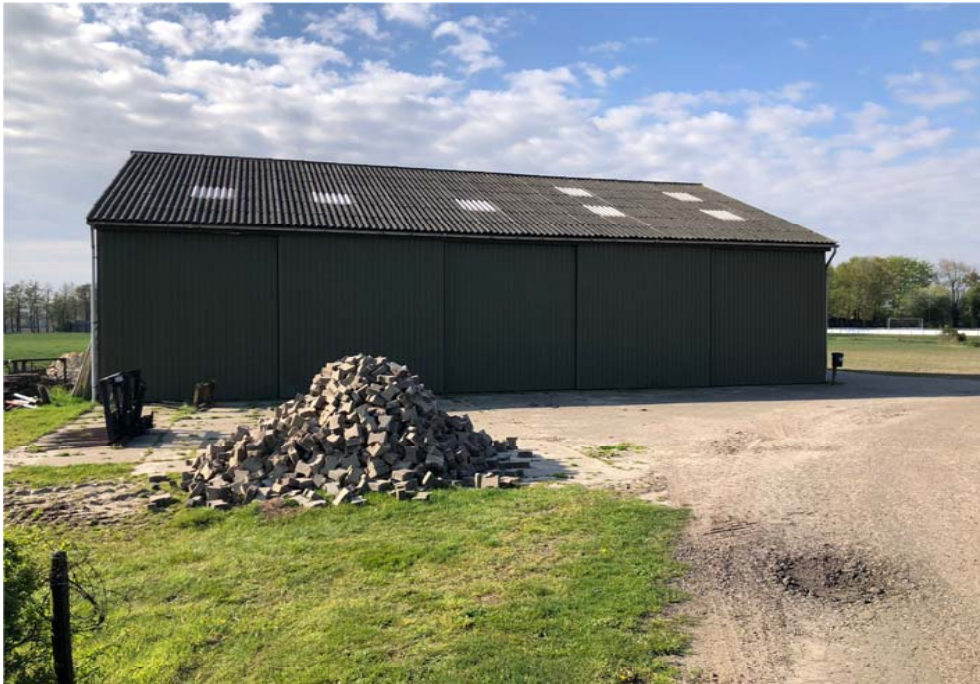
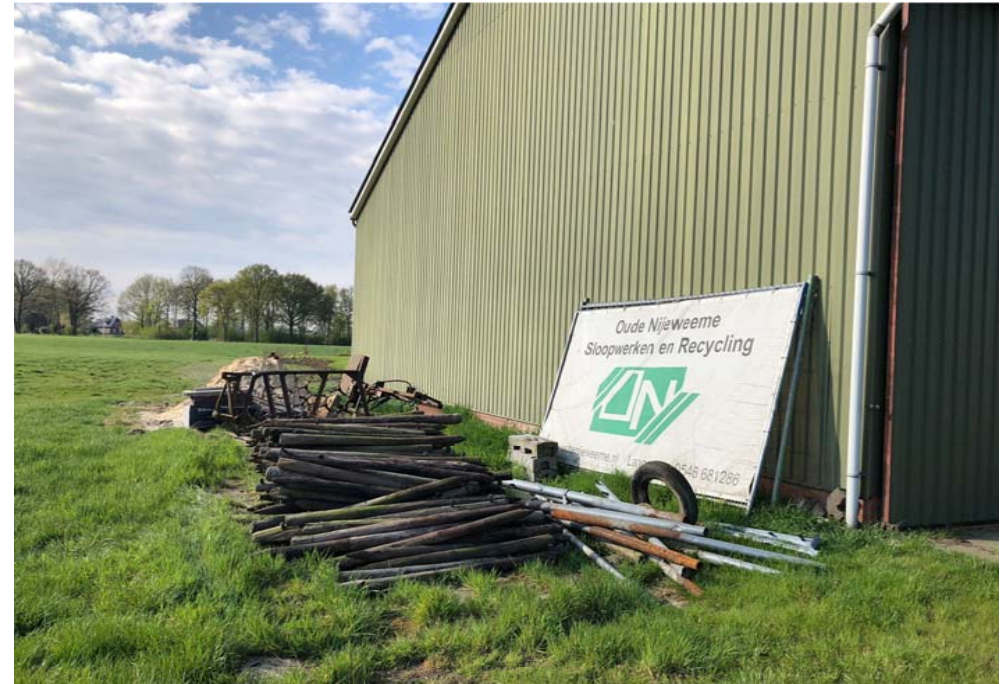
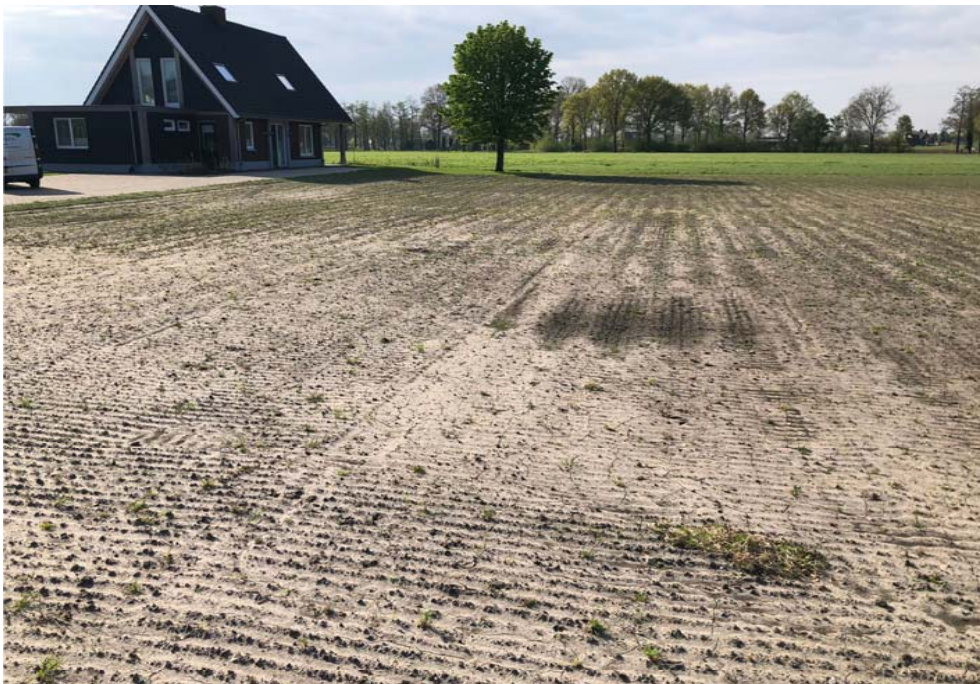
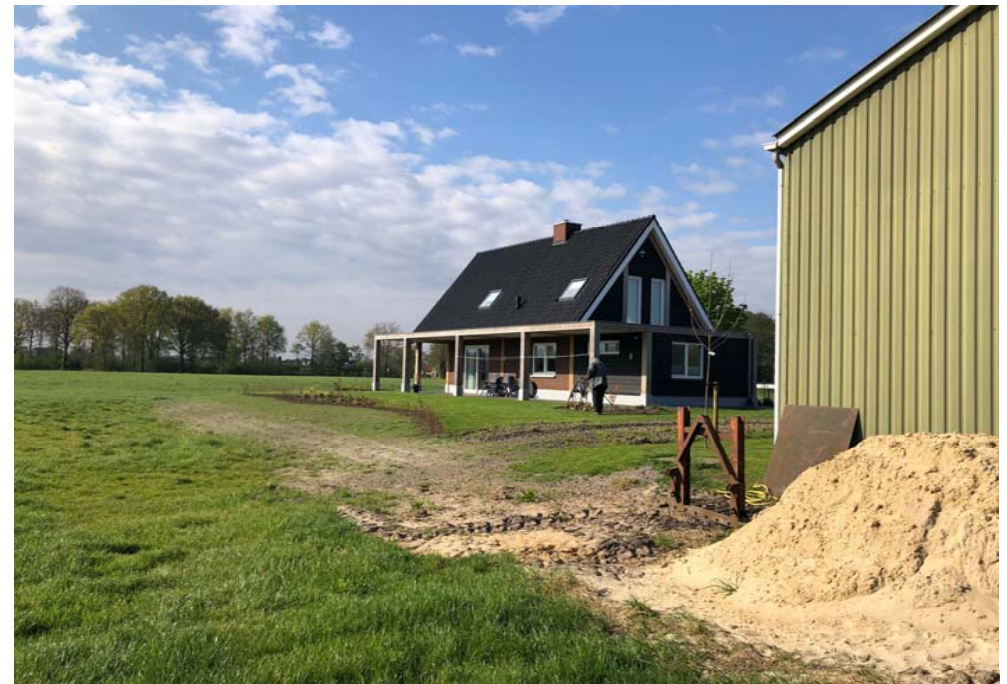
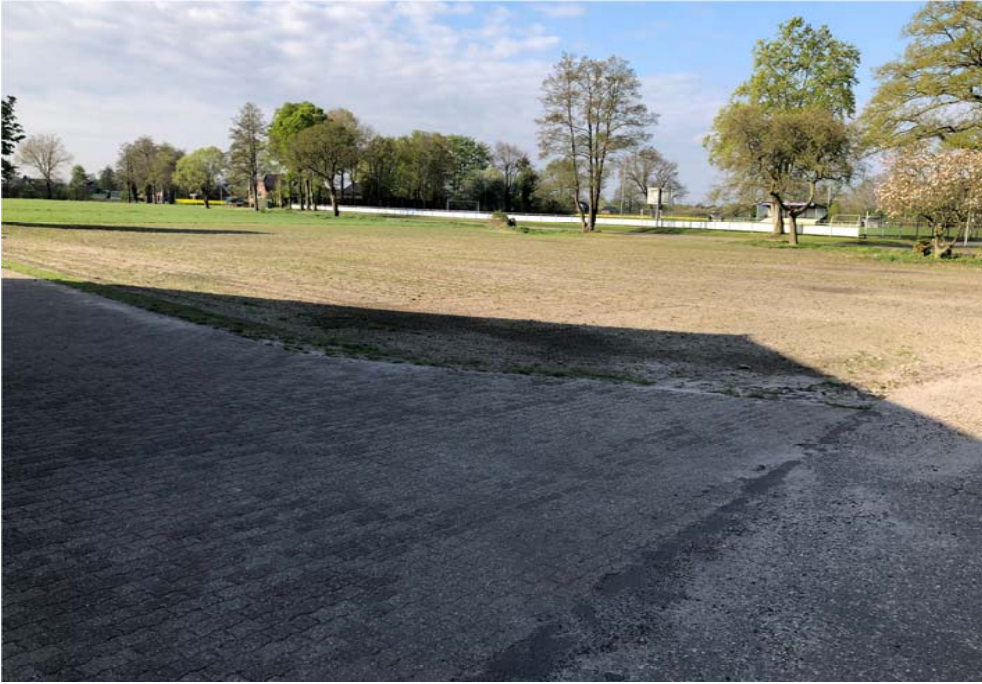
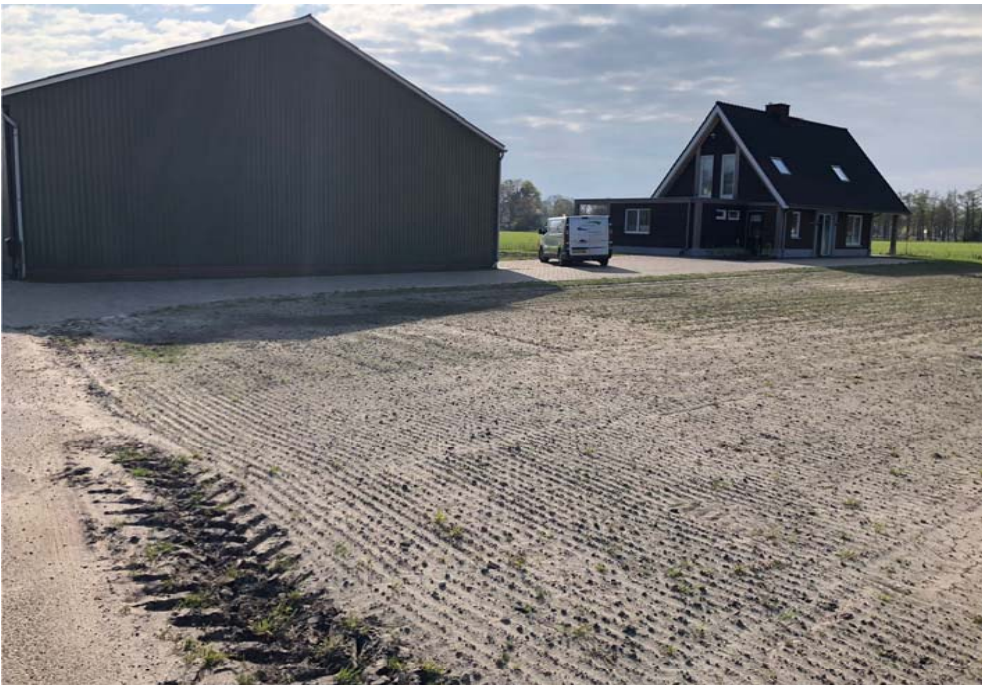
## Foto's onderzoekslocatie

De onderzoekslocatie bestaat uit een voormalig agrarisch erf. De locatie is inmiddels gesloopt. Er is een nieuwe woning gebouwd in 2020 en de machineberging is blijven bestaan. Ter plaatse van de oude varkensschuur is de woning gerealiseerd. De ligboxenstal met aangebouwde woning is verdwenen en bestaat nu uit grasland. De dieseltank in de machineberging is inmiddels ook niet meer aanwezig.

Op de machineberging zitten asbest vrije golfplaten. Op de reeds gesloopte schuren heeft asbest verdachte dak bedekking gezeten. Doordat het gesloopt is zijn eventuele druppelzones niet meer te definiëren. Op het maaiveld is geen asbest verdacht materiaal aangetroffen.

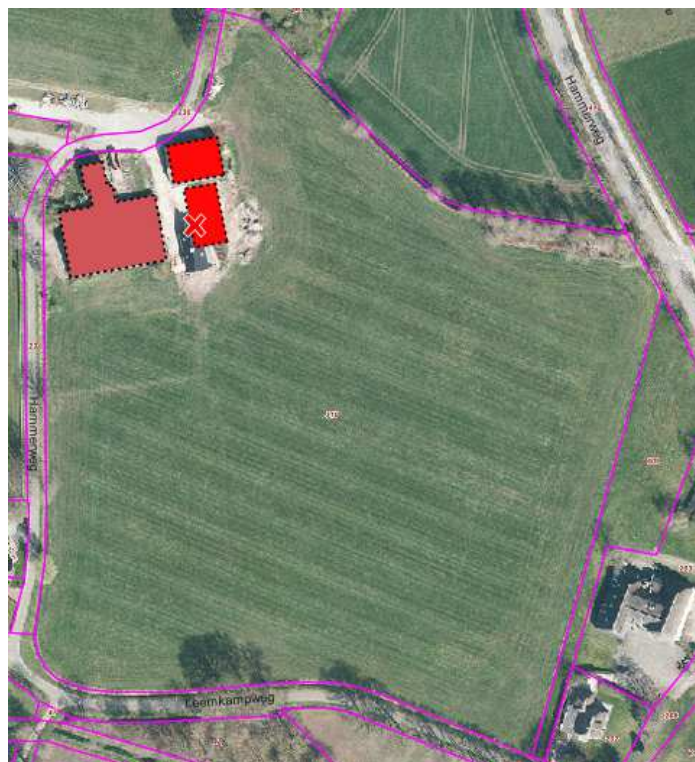
■ Asbest   
 ■ verdacht golfplaat   
 ■ deels verdacht golfplaat
