RAPPORT VERKENNEND BODEMONDERZOEK conform NEN 5740

Holsenerweg 13 - Hellendoorn

Rapport Verkennend Bodemonderzoek conform NEN 5740 Holsenerweg 13 - Hellendoorn

Projectcode: 16039110

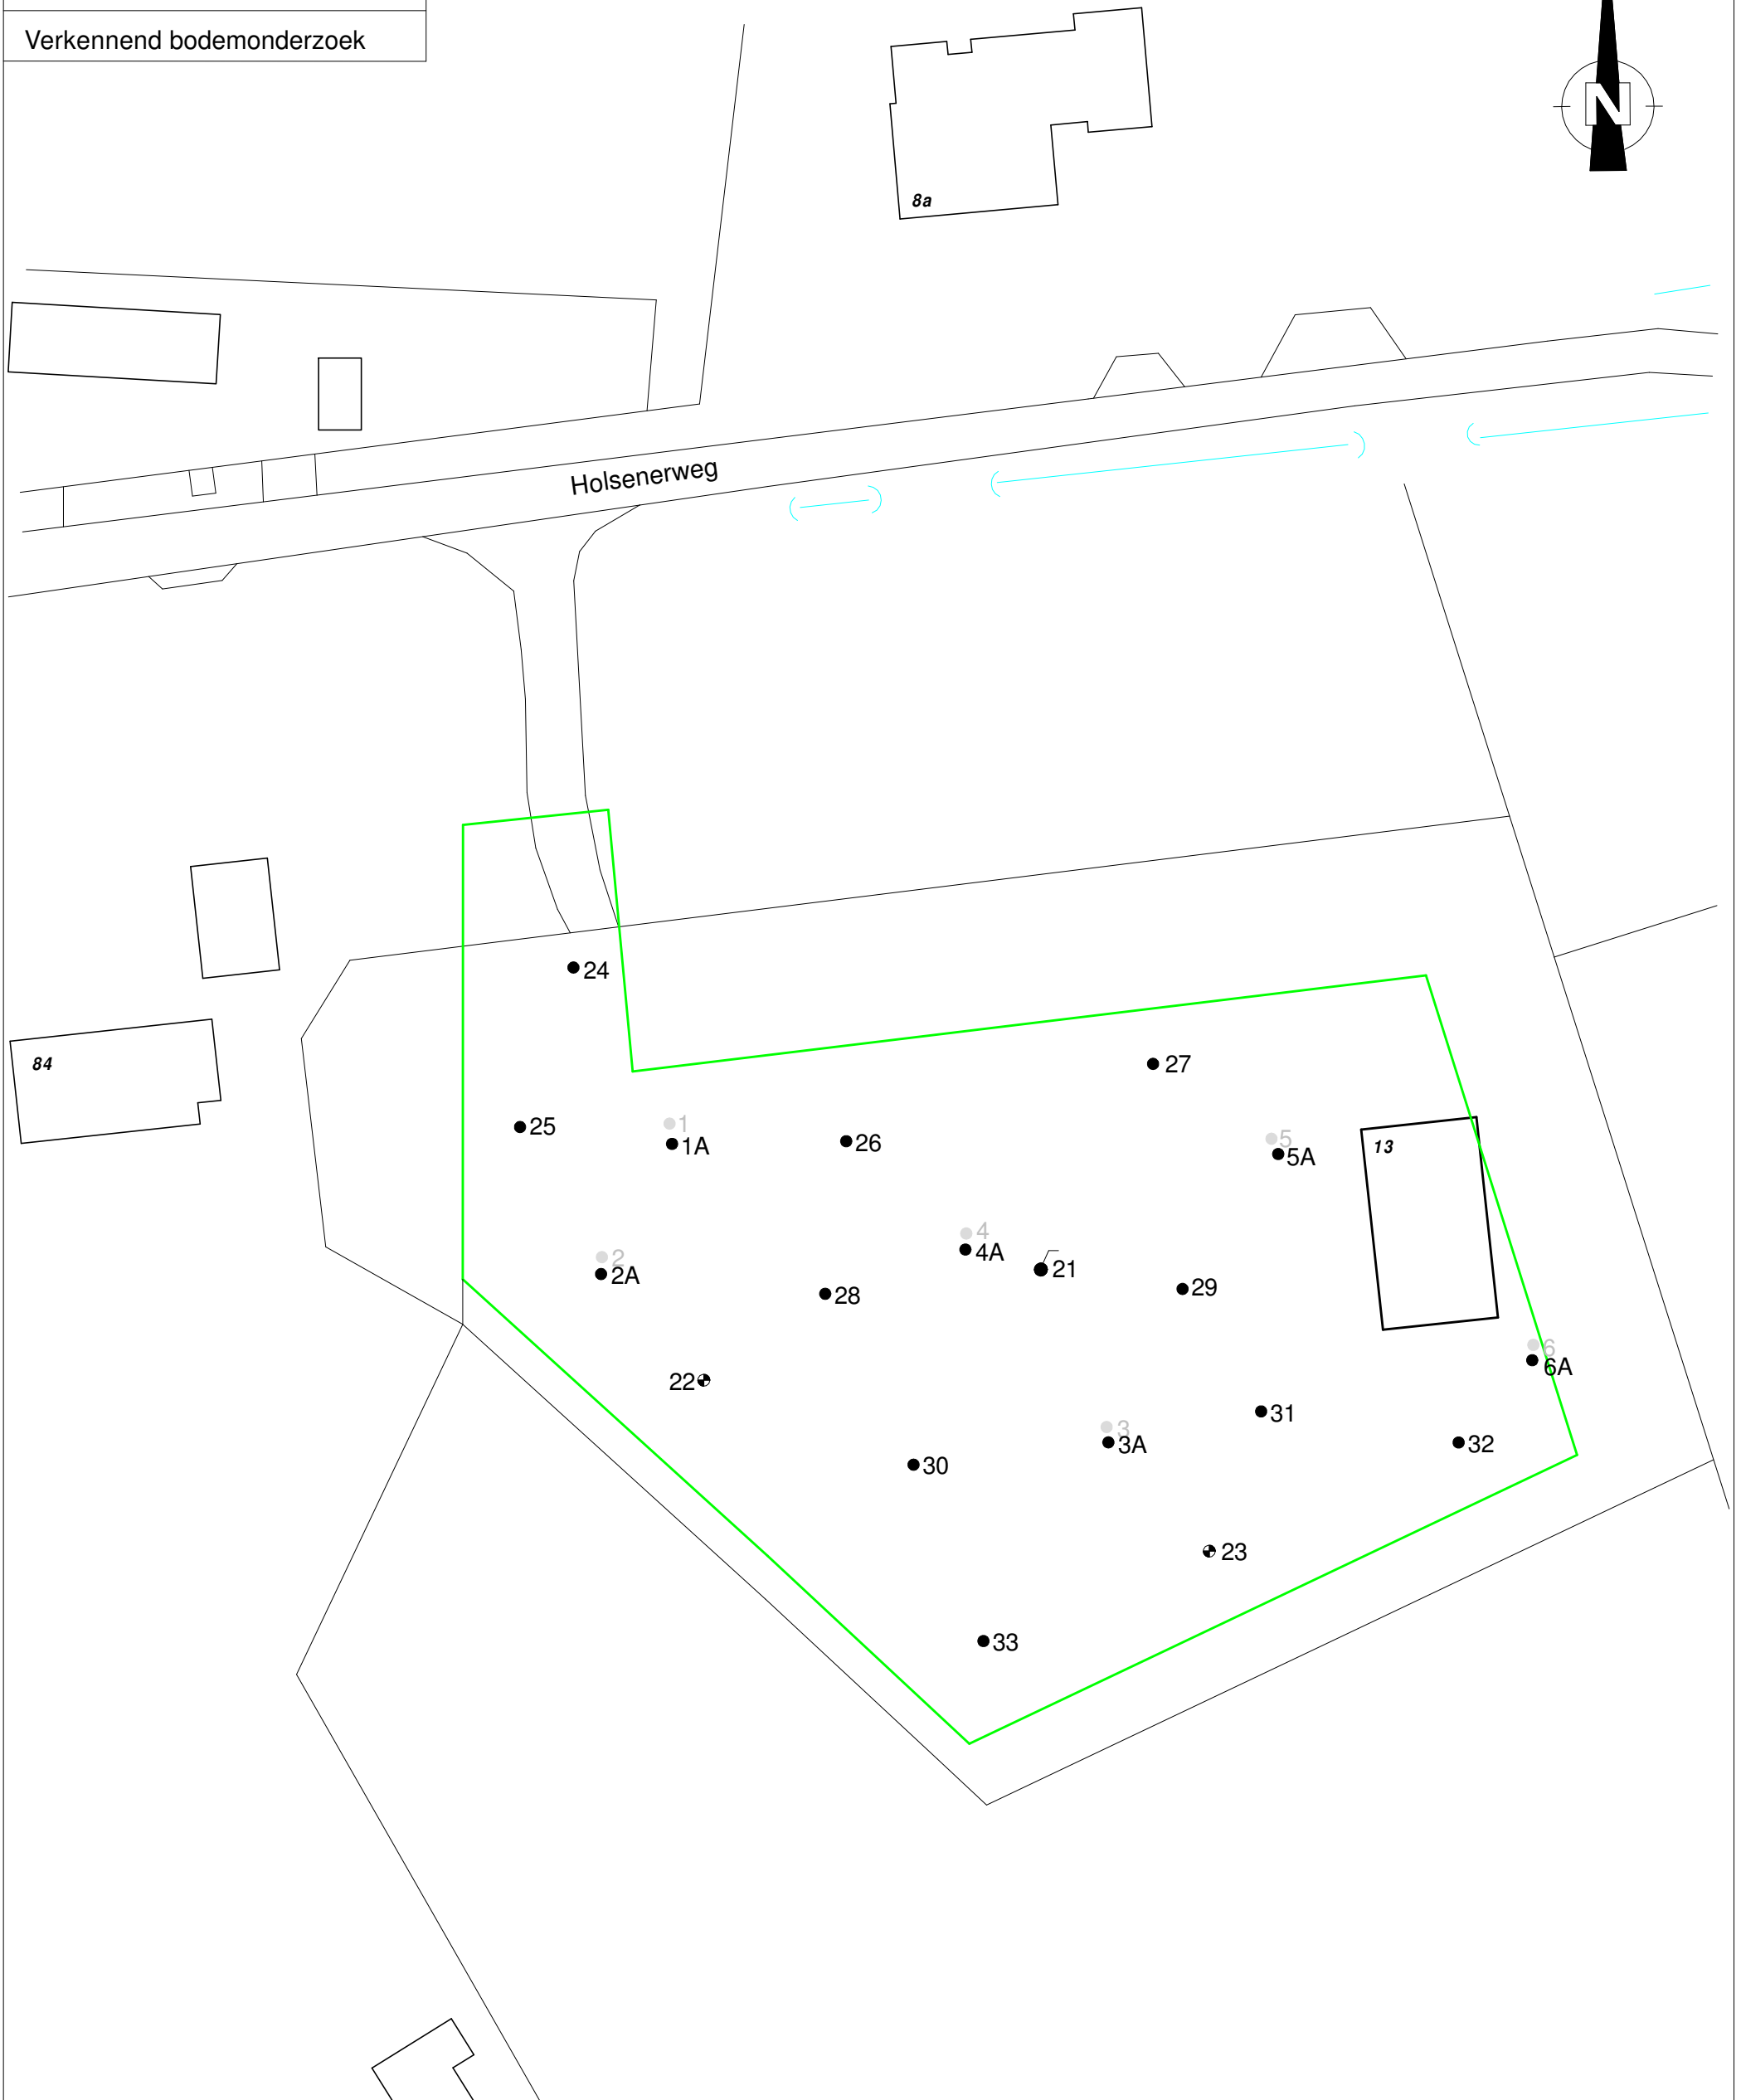
Bijlage I
Regionale ligging locatie
Situatieschets Kruse Milieu BV met boorlocaties

In bijlage I is de regionale ligging van de locatie weergegeven en is tevens een situatieschets opgenomen waarop de boorlocaties staan weergegeven.

- = Huidige bebouwing
- = Geplande nieuwbouw
- (green) = Onderzoekslocatie
- = Boring tot 0.5 meter diepte
- = Inspectiegat 30x30x50 cm
- (with vertical line) = Boring tot 1.0 meter diepte
- (with horizontal line) = Boring tot 1.5/2.0 meter diepte
- (with diagonal line) = Peilbuis
