Verkennd bodemonderzoek Daarlerweg (ong.) te Daarlerveen

Rapportnummer : **MT.16308**

Groenlo, 7 september 2016

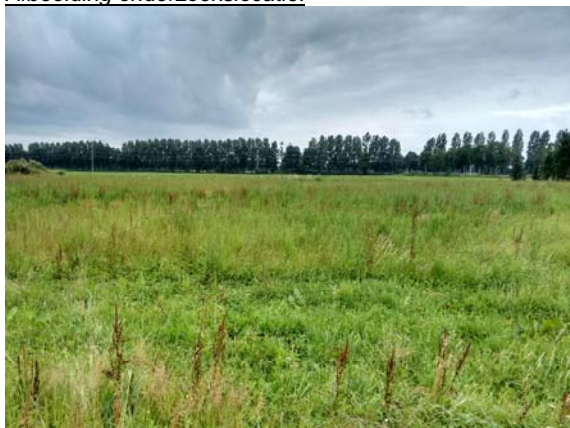
Afbeelding onderzoekslocatie:

De onderzoekslocatie betreft een agrarisch terrein gelegen in het buitengebied van Daarlerveen.

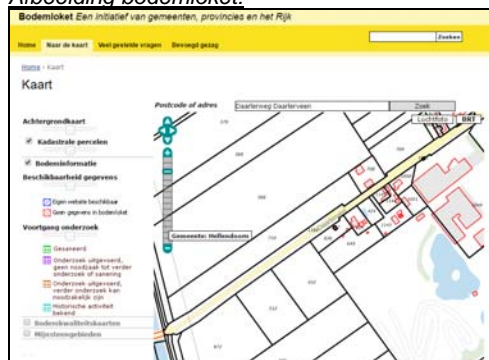
Afbeelding bodemloket:

In het verleden is het perceel voor zover bekend altijd in gebruik geweest voor agrarische doeleinden dan wel natuurdoeleinden. Ook uit een overzicht van de website bodemloket.nl blijkt dat er geen bodembedreigende activiteiten bekend zijn.

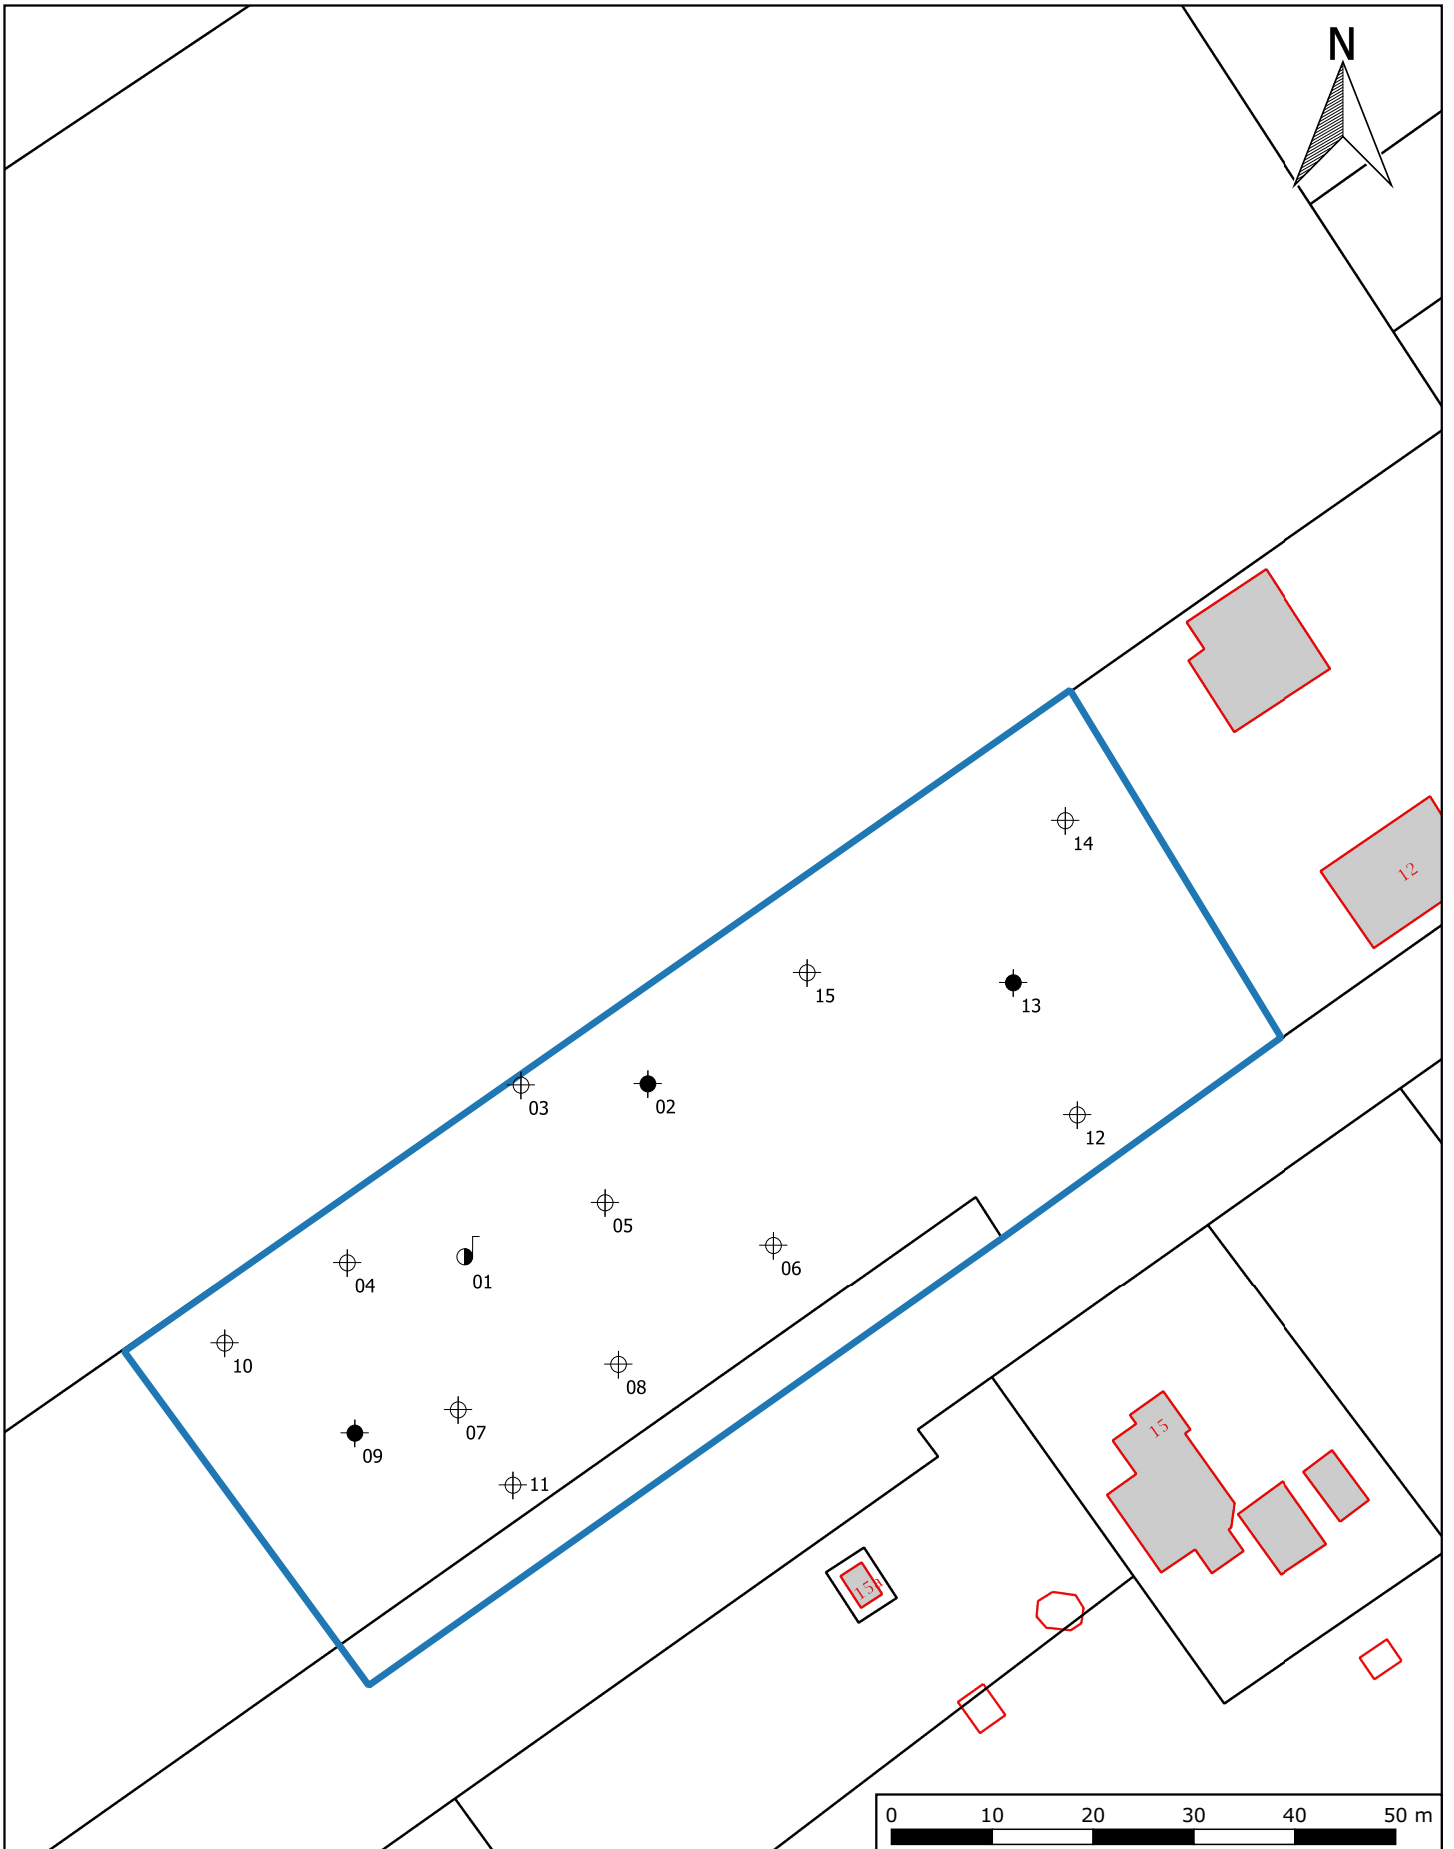
SITUATIETEKENING MET MONSTERNAMEPUNTEN

Op de tekening in bijlage 1c staan de diverse boringen weergegeven. De boorbeschrijvingen staan beschreven in bijlage 2.

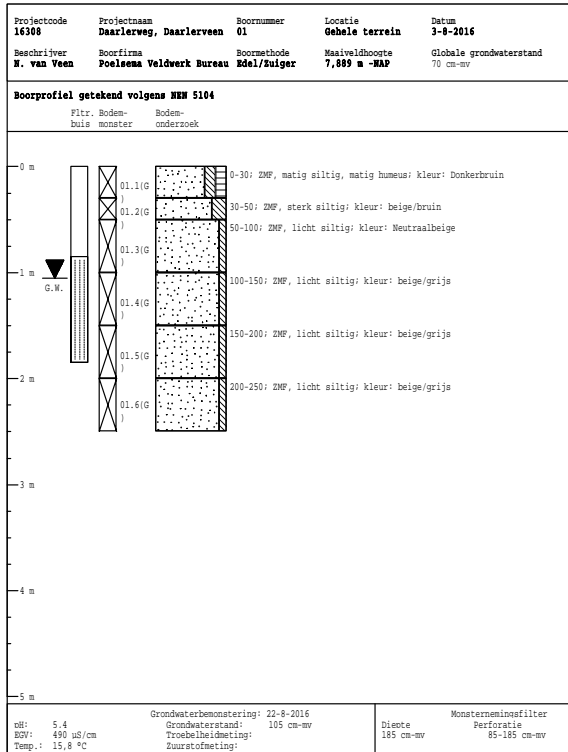
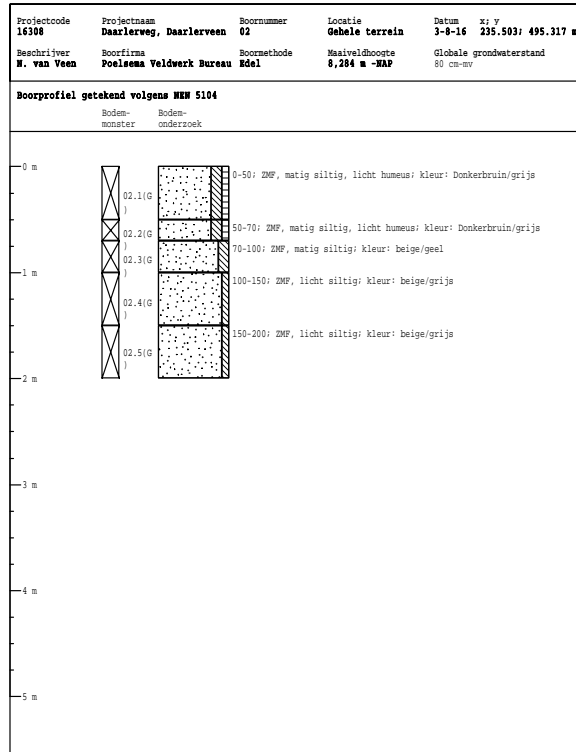
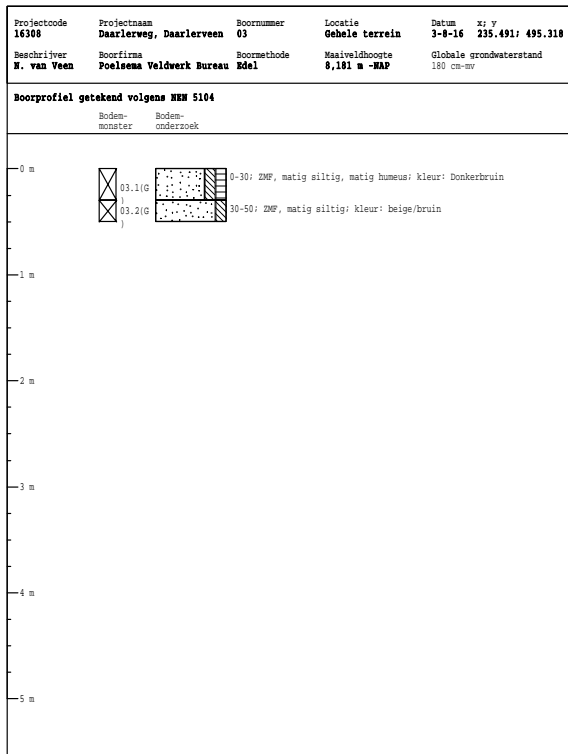
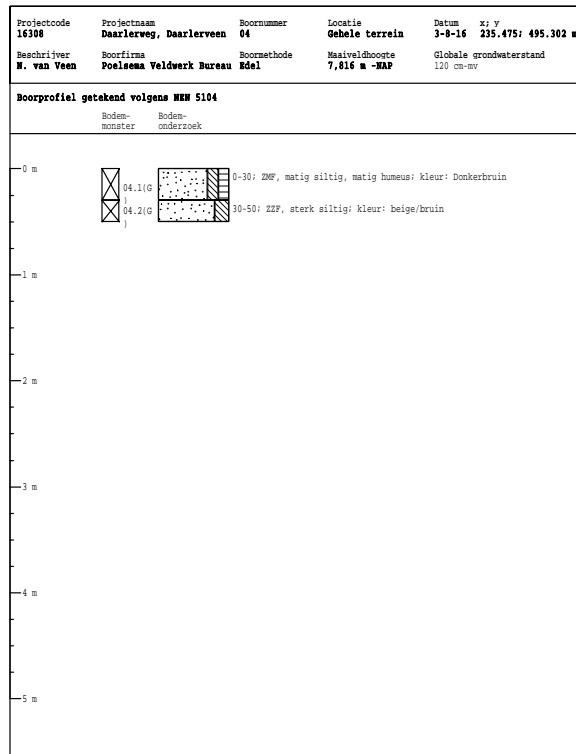
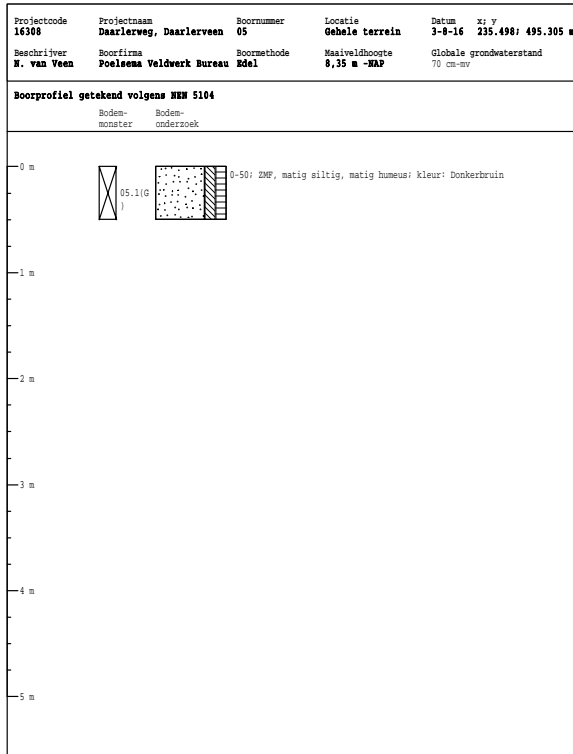
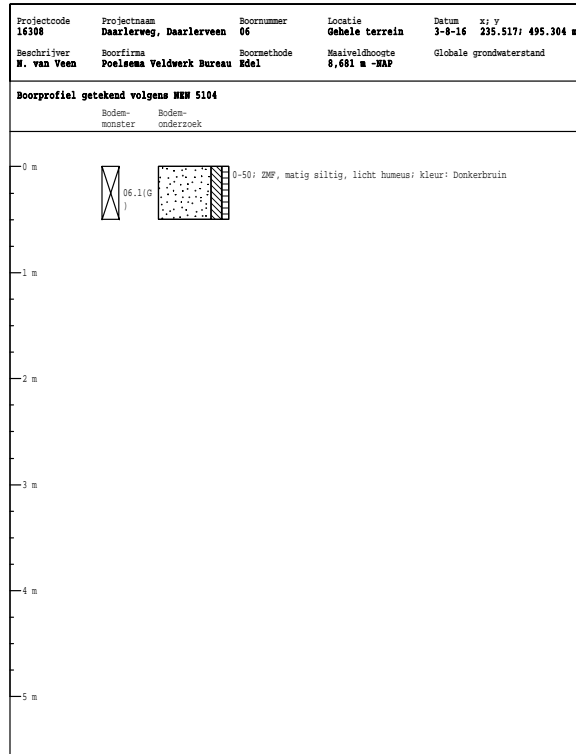
BOORBESCHRIJVINGEN

De bovengrond bestaat overwegend uit donkerbruin, matig fijn zand. Daaronder bestaat de ondergrond overwegend uit beige/grijs, matig fijn zand. Tijdens de monsternamen bedroeg de grondwaterstand 105 cm-mv voor peilbuis 01. De complete omschrijvingen van de boorprofielen staan vermeld in bijlage 2.

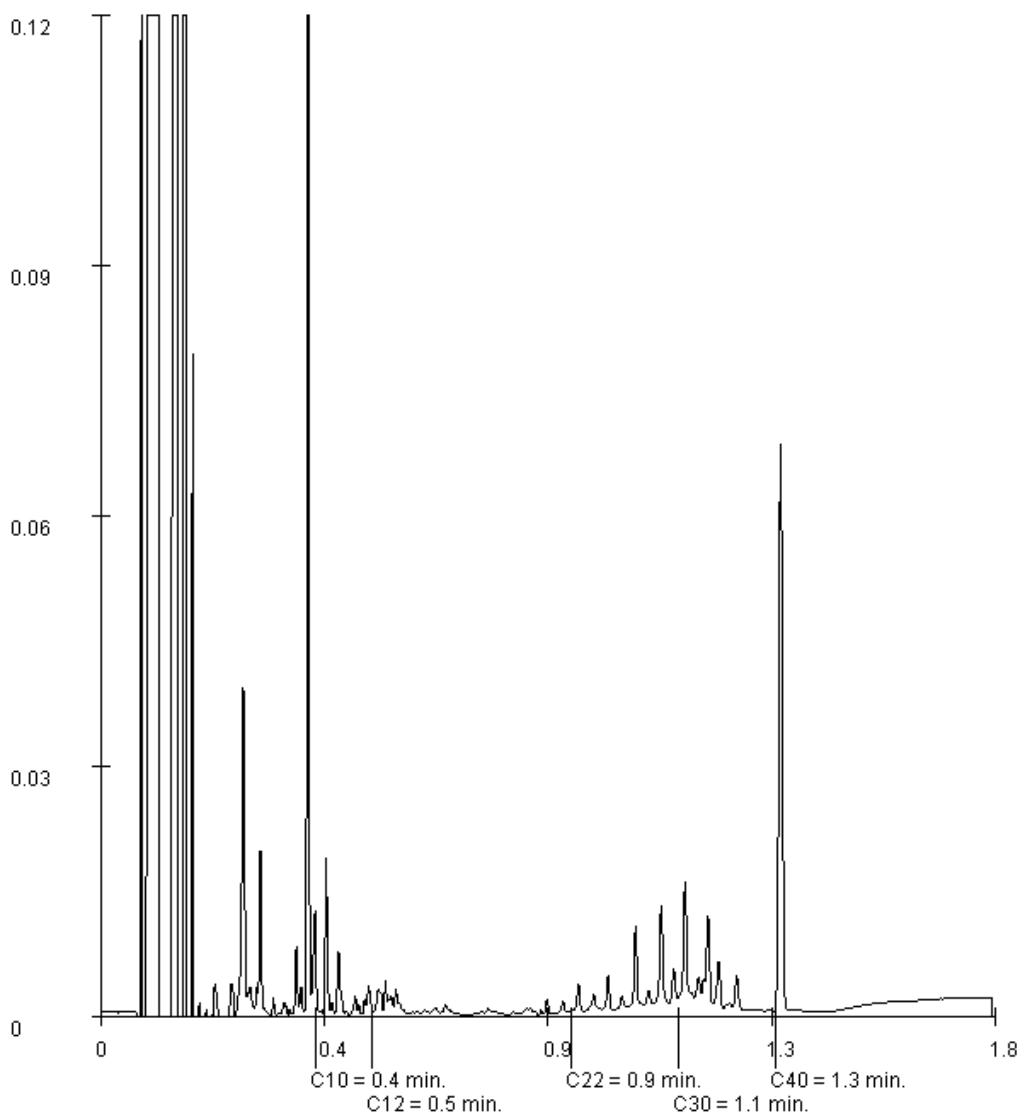
De C10 en C40 pieken zijn toegevoegd door het laboratorium en worden gebruikt als interne standaard.

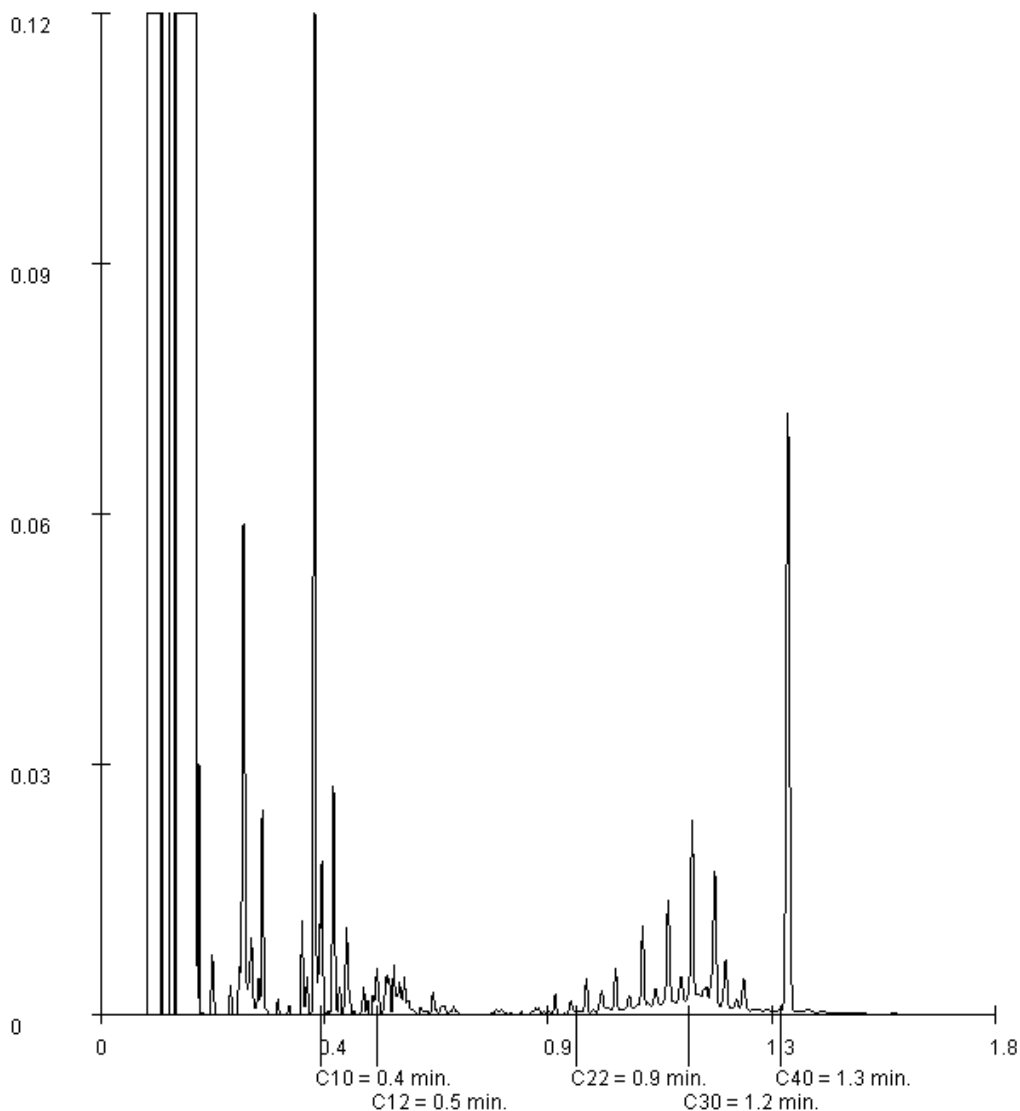
De C10 en C40 pieken zijn toegevoegd door het laboratorium en worden gebruikt als interne standaard.

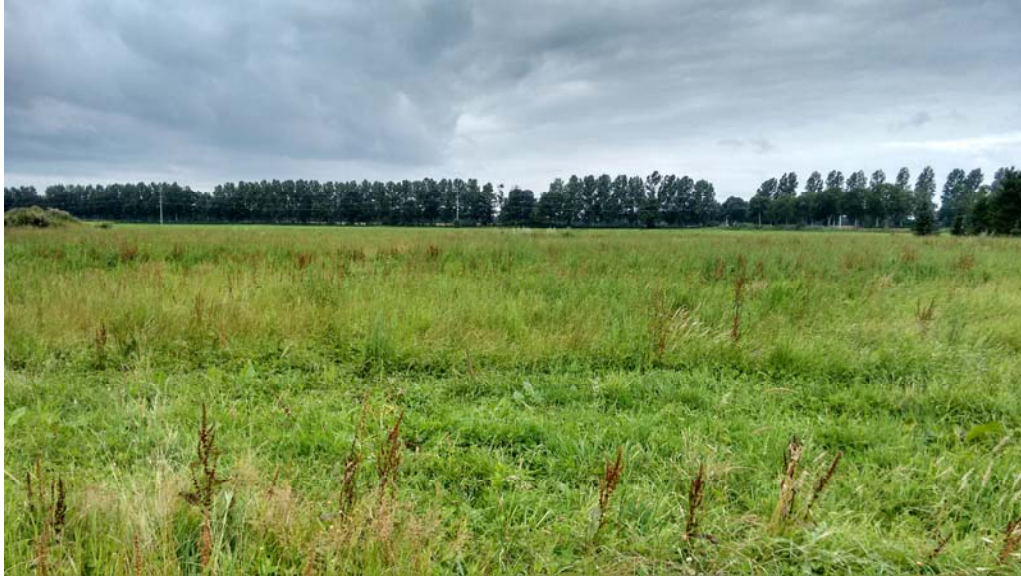
Afbeelding 1: Overzichtsfoto
