Onderwerp: **verkennend milieukundig bodemonderzoek
volgens NEN-5740
Eversbergweg perceel N nrs. 7126 en 8786 (ged.) te
Nijverdal**

Projectnummer: **14-M7008**

Opdrachtgever: **dhr. P.R. van der Heide**

Datum: **31 juli 2014**

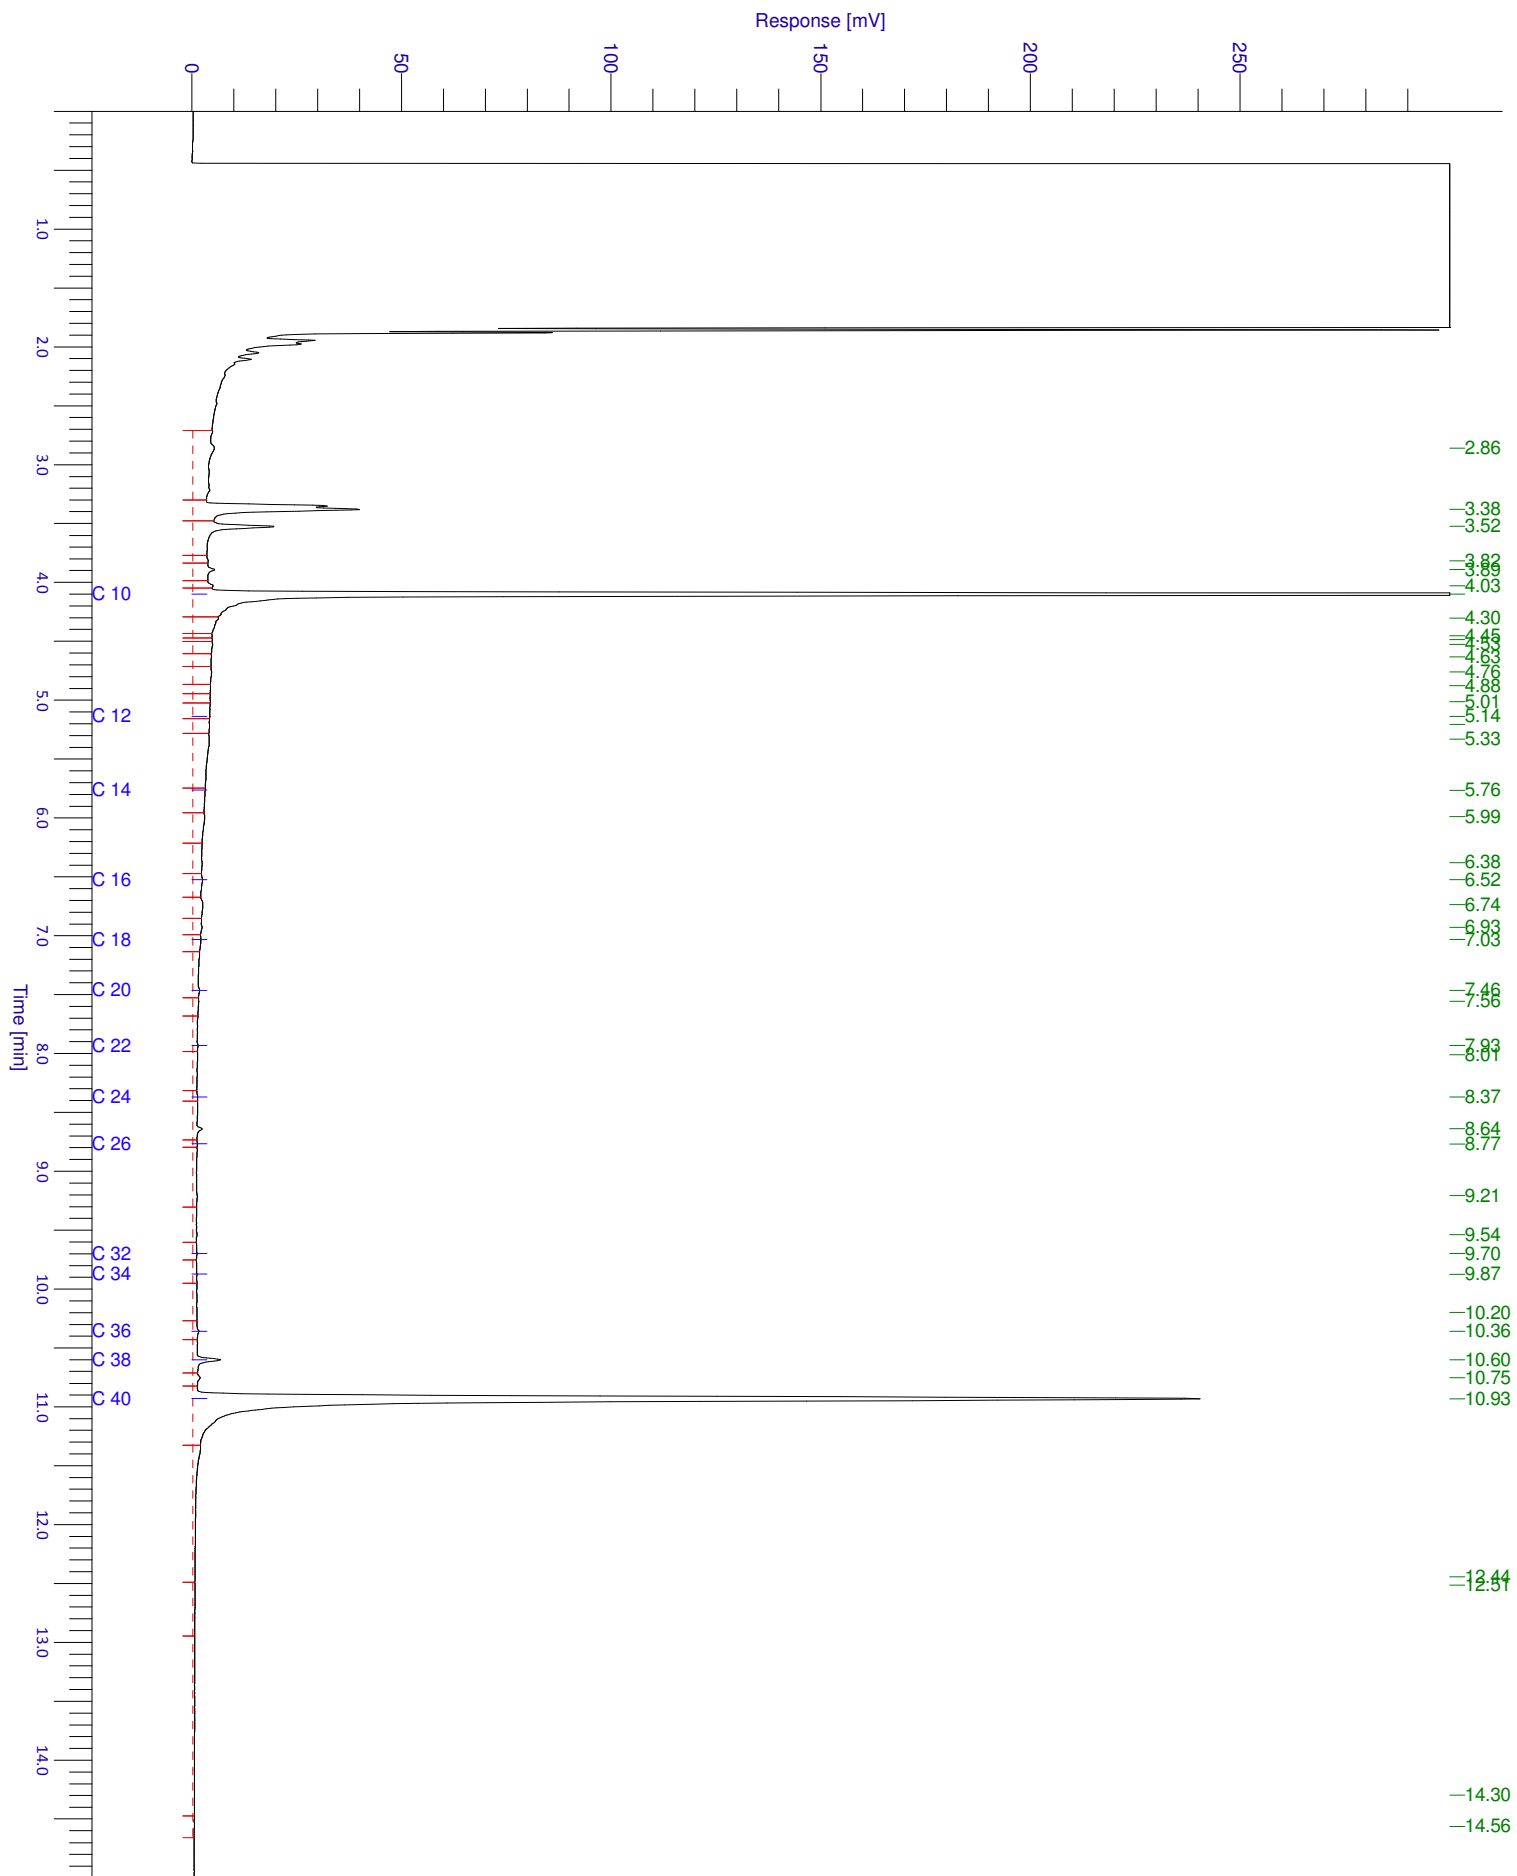
Chromatogram

Sample Name : 1421891001 Sample #: 001 Page 1 of 1
FileName : \\NLOT025\data\Glc\IS-GC34\2014-07\mo-34-0722-165-20140728-080107.raw
Date : 28-07-2014 08:01:11 Time of Injection: 26-07-2014 21:31:25
Method : min olie pe End Time : 15.00 min Low Point : 0.00 mV High Point : 300.00 mV
Plot Offset: 0.00 mV Plot Scale: 300.0 mV
