Verkennend bodemonderzoek
ter plaatse van:

**Dorpsstraat 17-21
te Hellendoorn**

projectnummer

210869

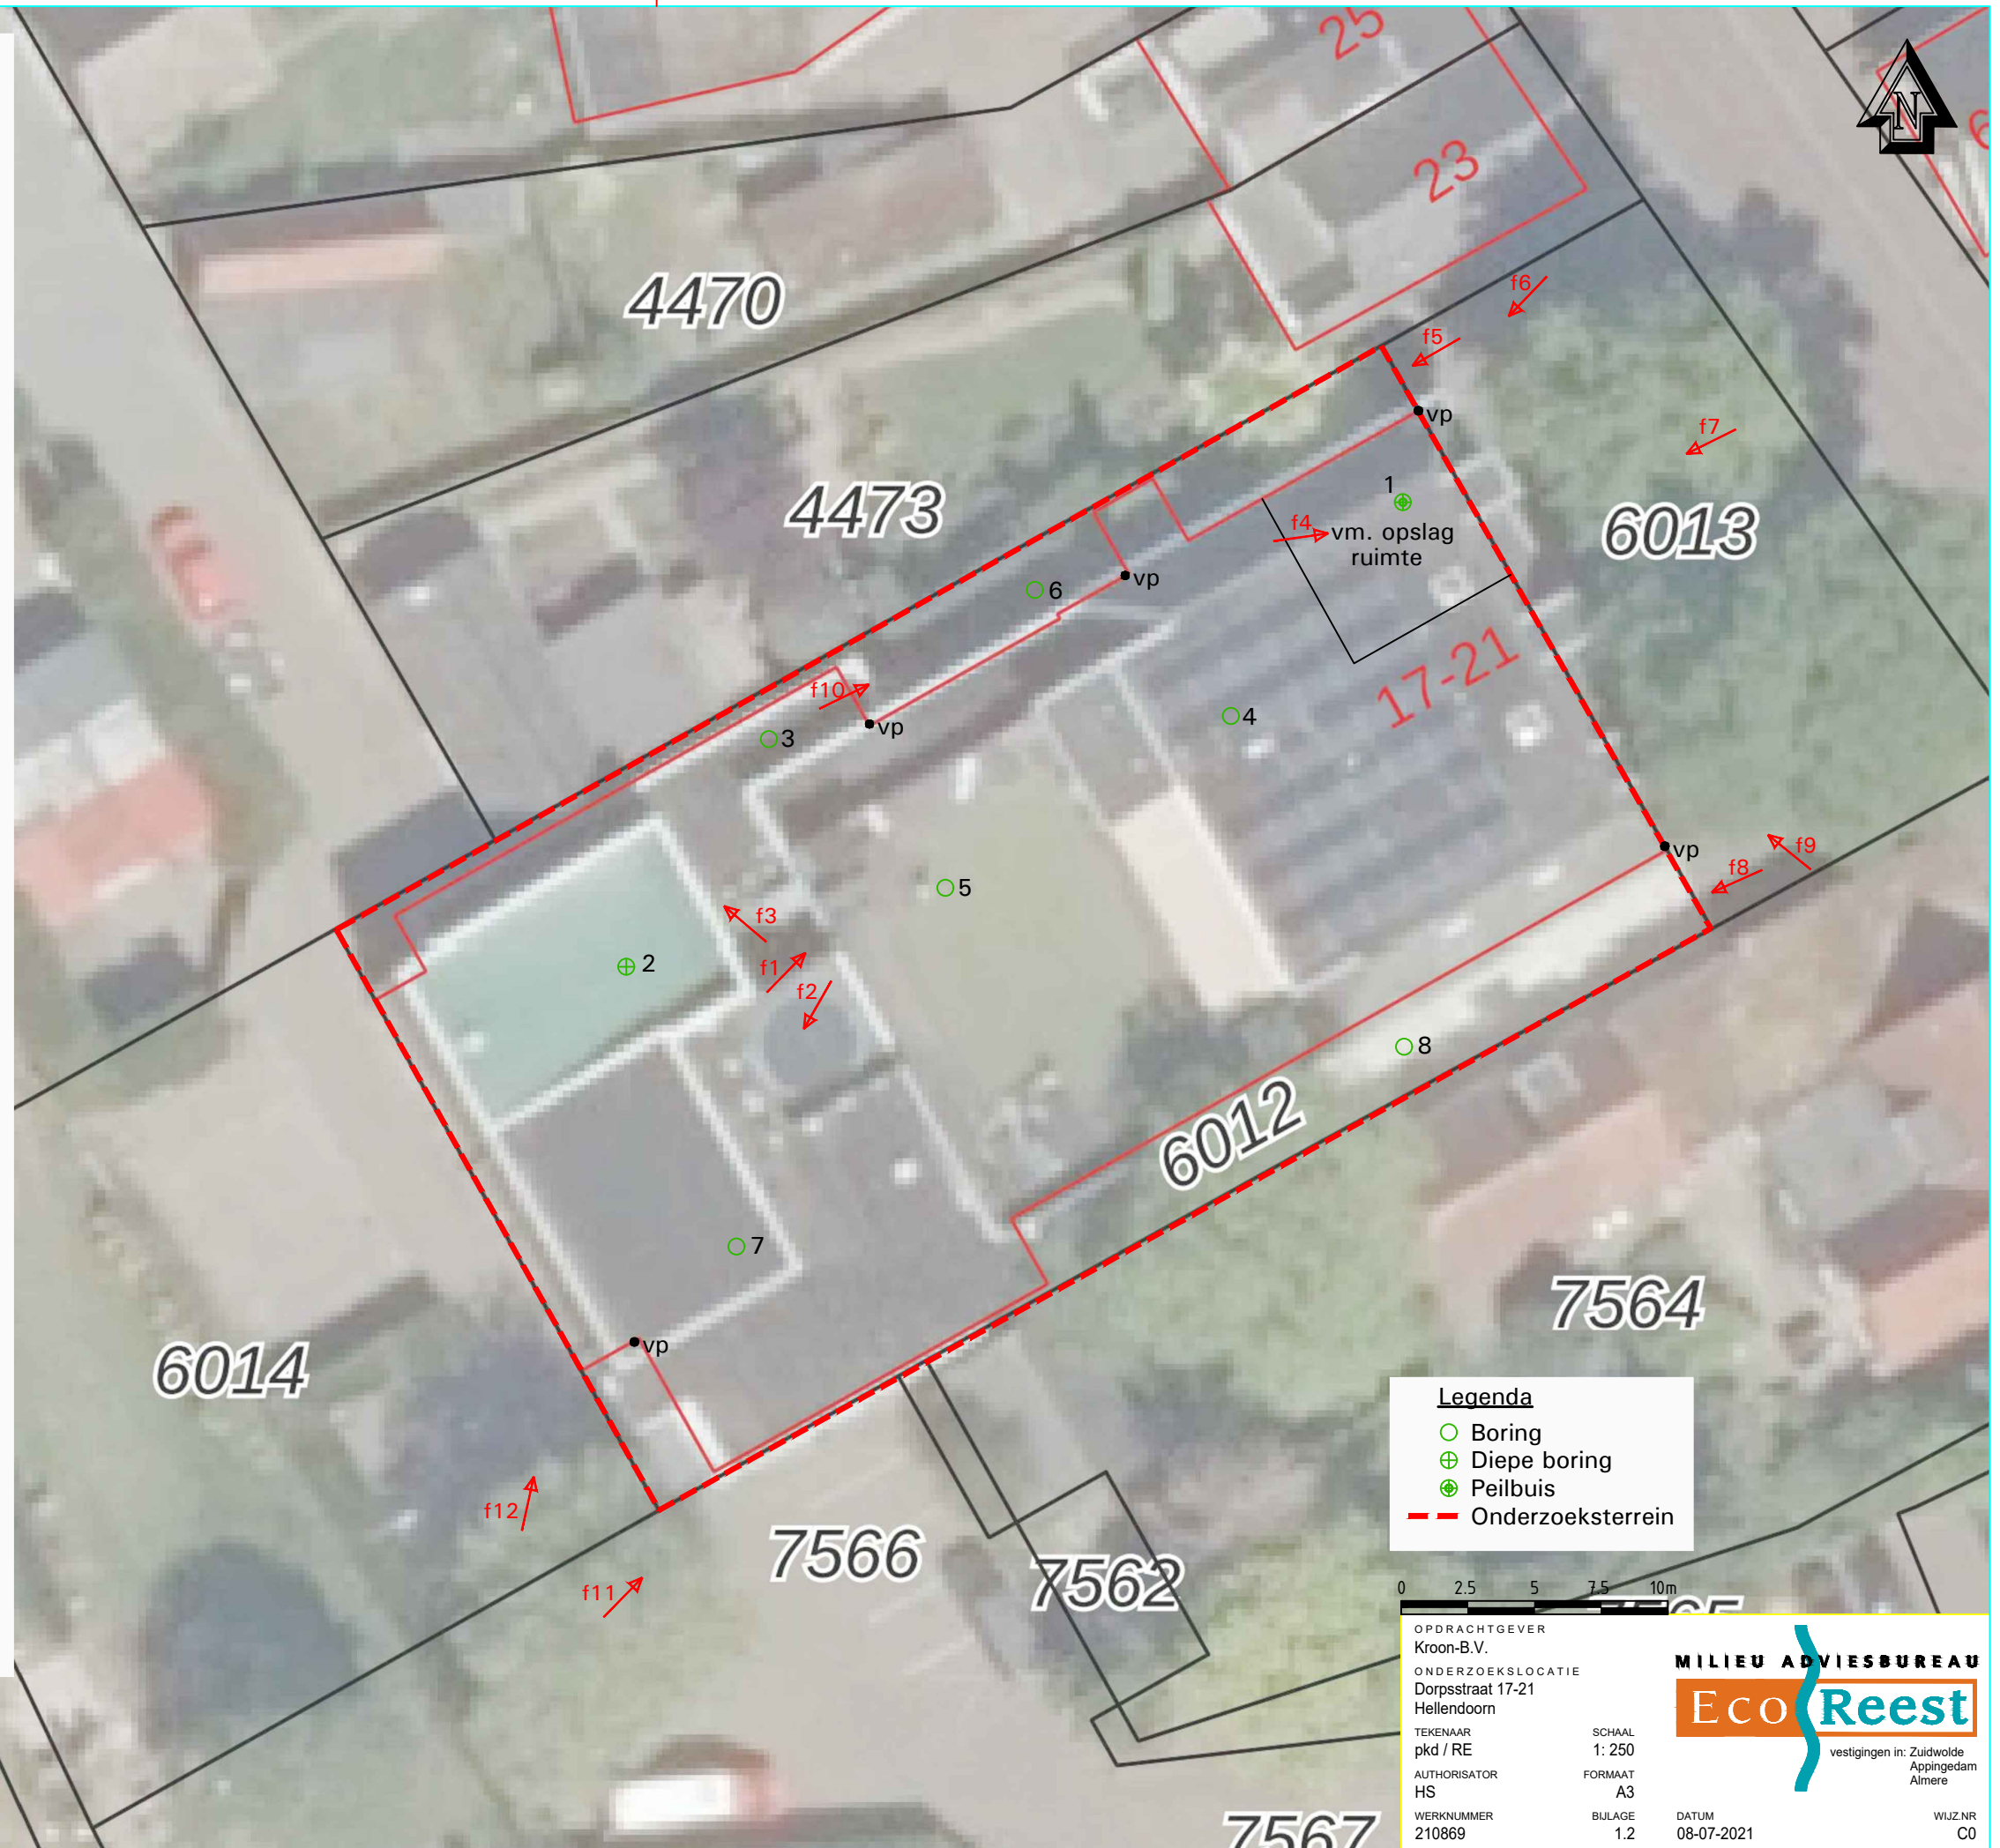
In bijlage 1.2 is een situatieschets van het terrein opgenomen met daarop aangegeven de ligging van de monsterpunten. In bijlage 3.1 zijn de boorprofielen weergegeven.

- Boring
- ⊕ Diepe boring
- ⊕ Peilbuis
- - - Onderzoeksterrein

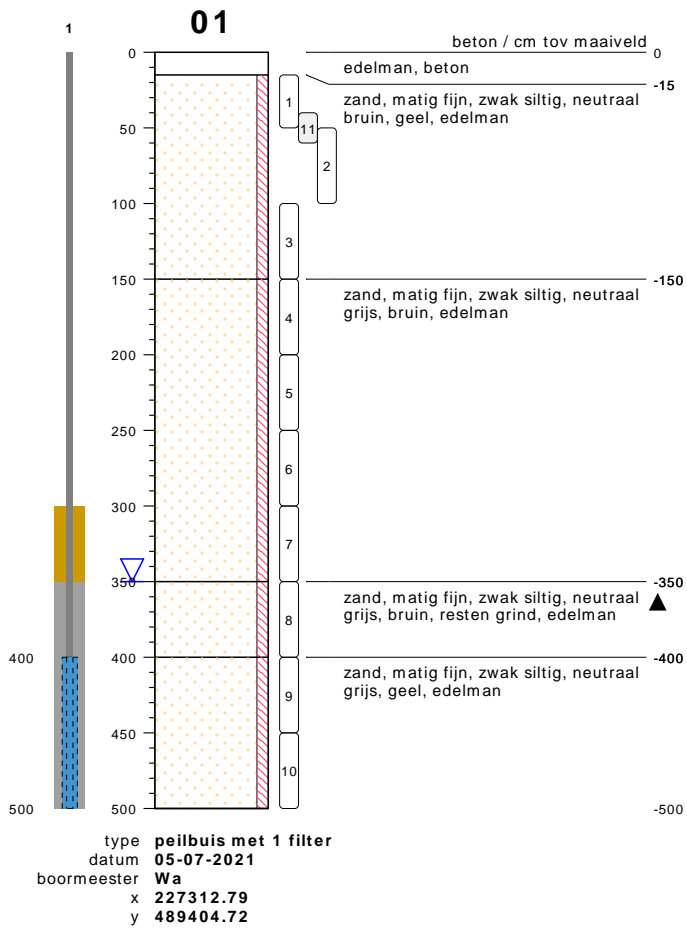
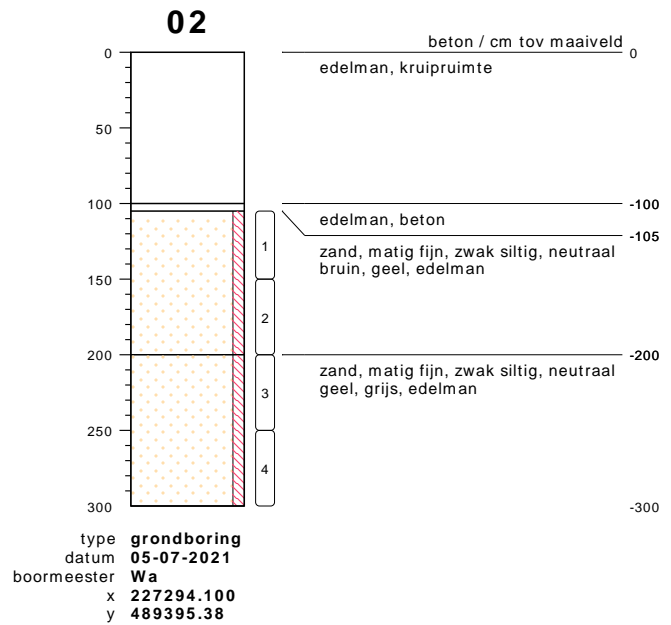
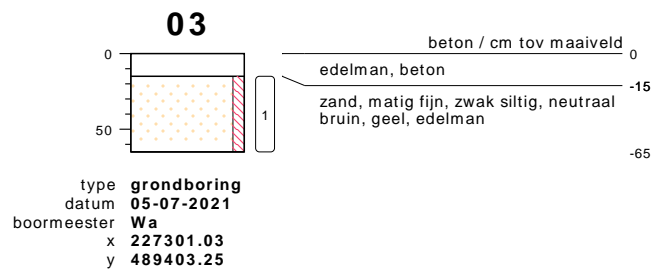
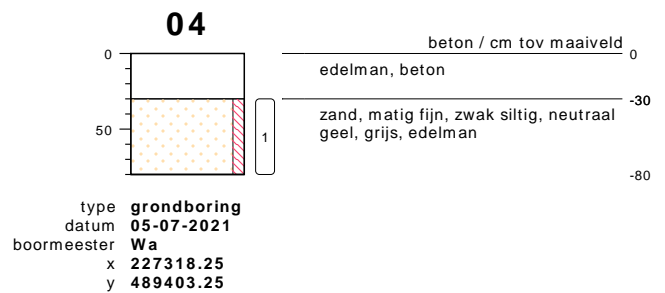
bodemprofielen schaal 1:50

onderzoek **Hellendoorn**
 projectcode **210869**
 getekend conform **NEN 5104**
