## Verkendend Bodemonderzoek

Project: 2020-237

Locatie: Ninaberlaan 67 te Hellendoorn

Datum: 29 januari 2021

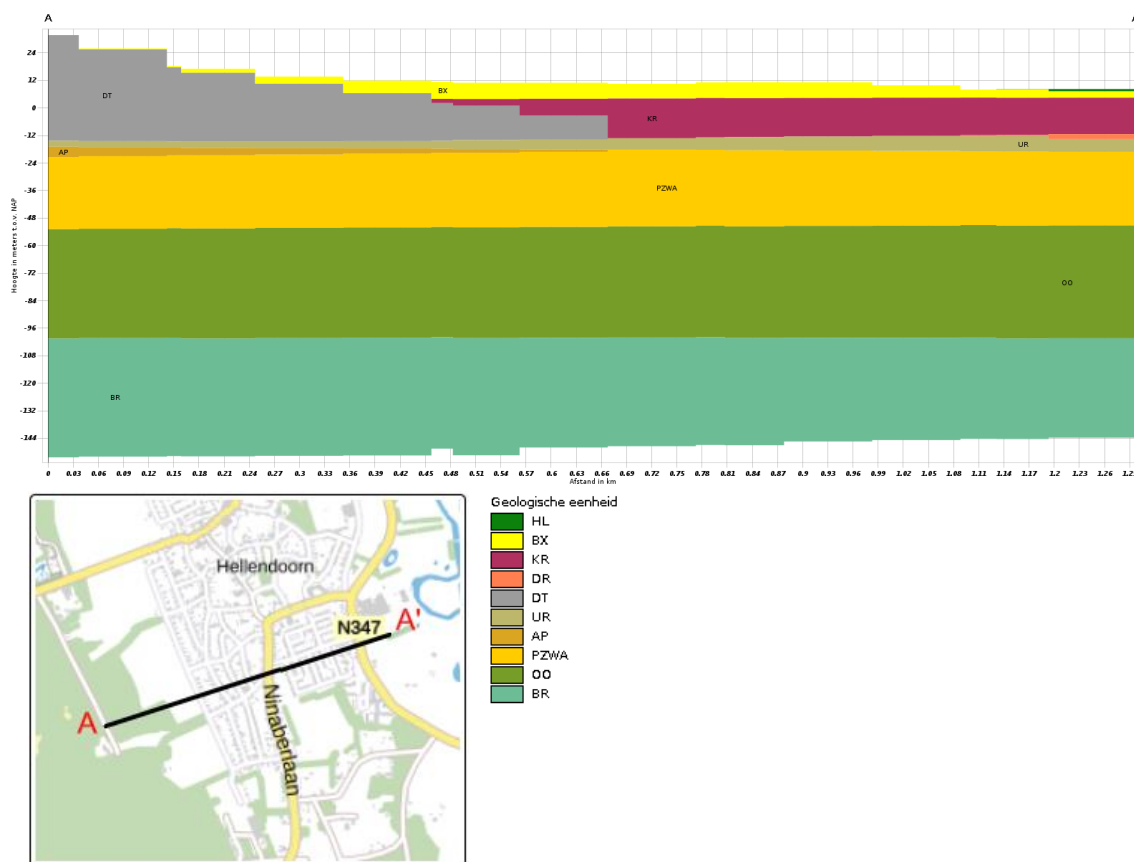
Figuur 1 Geologisch opbouw landelijk model DGM v2.2

De regionale geohydrologische bodemopbouw is weergegeven in onderstaande figuur.

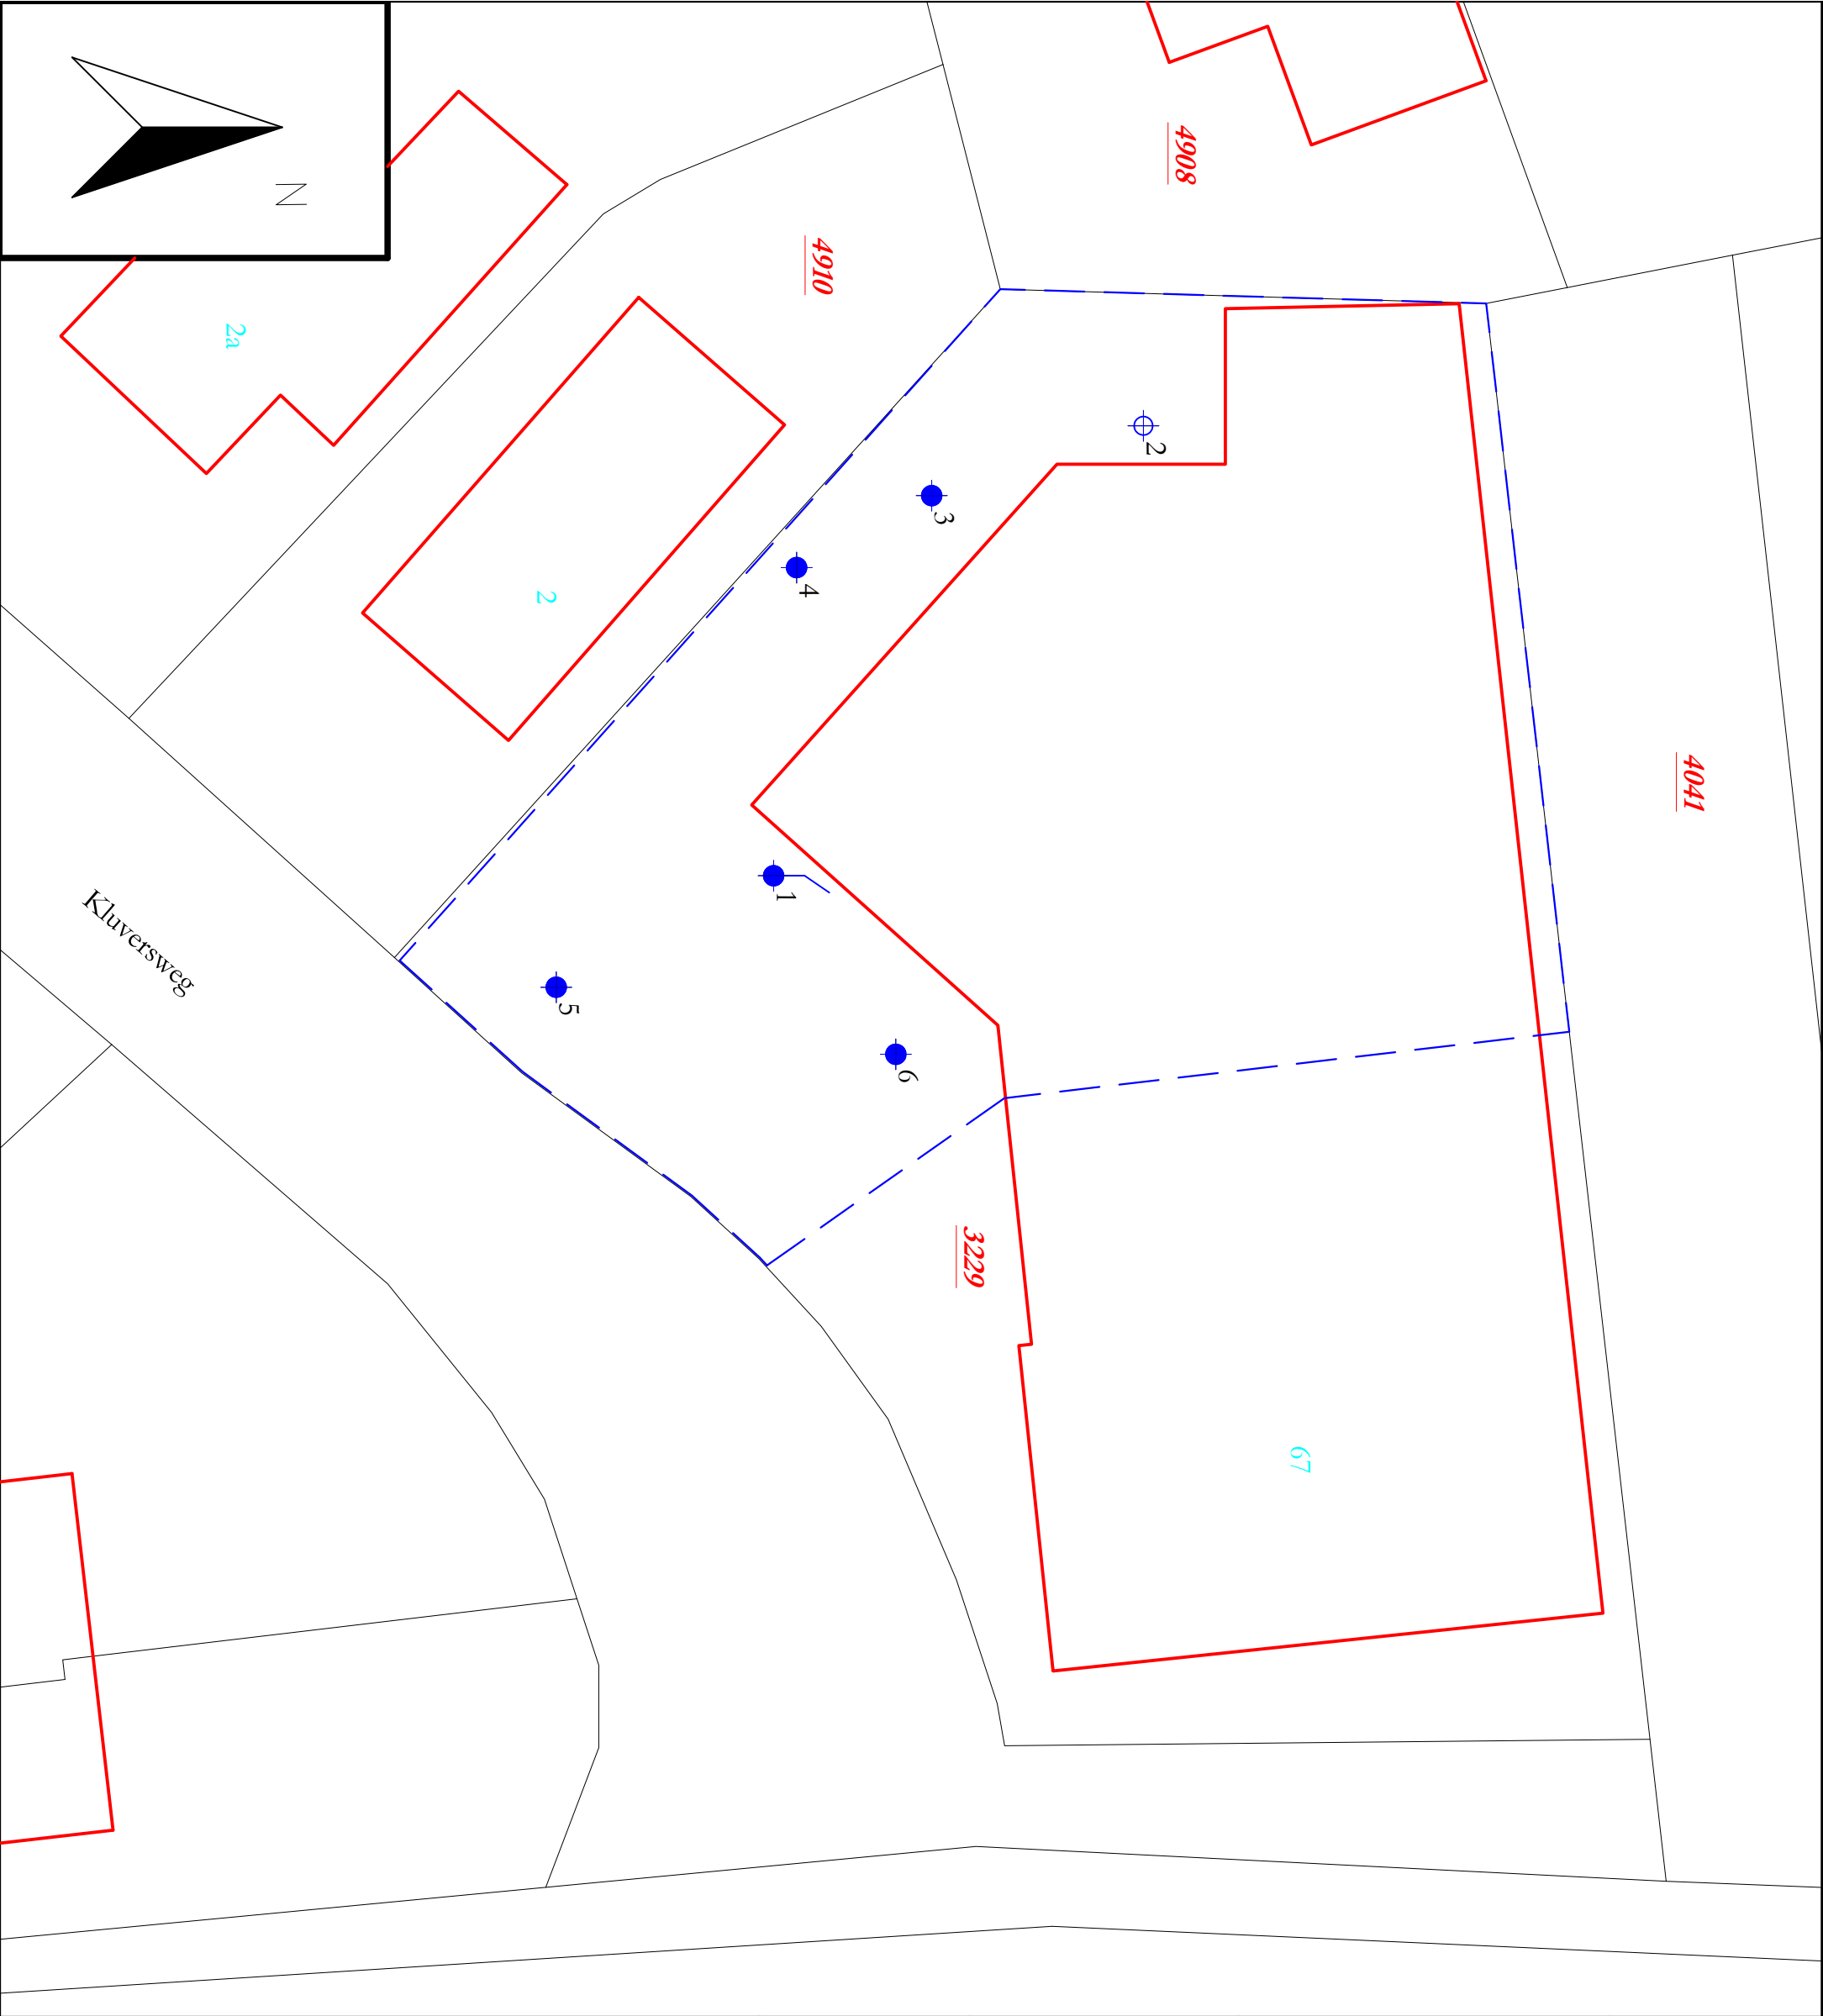
Overzichtstekening boorpunten

De veldwerkzaamheden zijn uitgevoerd op 13 januari 2021 (plaatsing peilbuis en monstername grond), 21 januari 2021 (monstername grondwater). De positie van de boorlocaties zijn weergegeven in bijlage III.

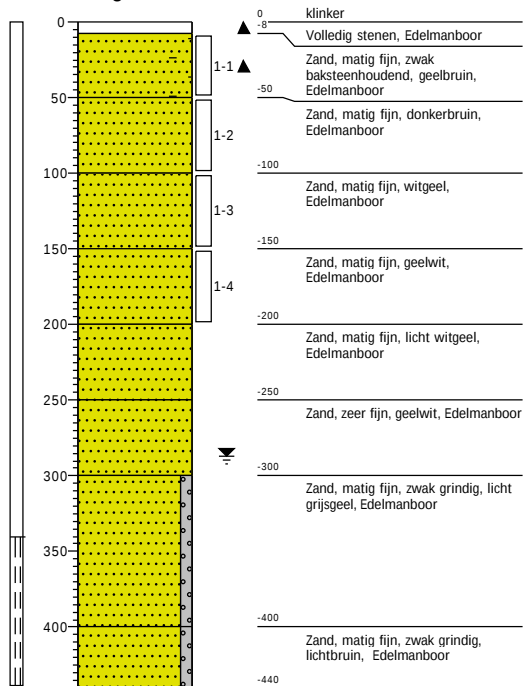
### Boring: 1

| Boring | Diepte boring (m -mv) | Traject (m -mv) | Grondsoort | Waargenomen bijzonderheden |
|---|---|---|---|---|
| 1 | 4,40 | 0,00 - 0,08<br>0,08 - 0,50 | Zand | volledig stenen<br>zwak baksteenhoudend |

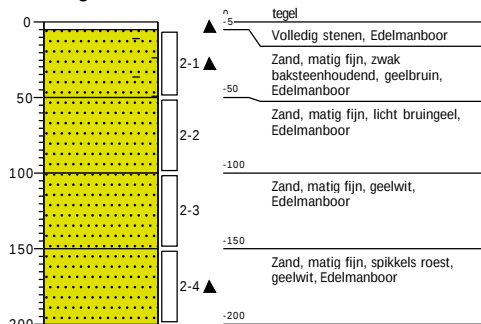
### Boring: 2

| Boring | Diepte boring (m -mv) | Traject (m -mv) | Grondsoort | Waargenomen bijzonderheden |
|---|---|---|---|---|
| 2 | 2,00 | 0,00 - 0,05<br>0,05 - 0,50<br>1,50 - 2,00 | Zand<br>Zand | volledig stenen<br>zwak baksteenhoudend<br>spikkels roest |

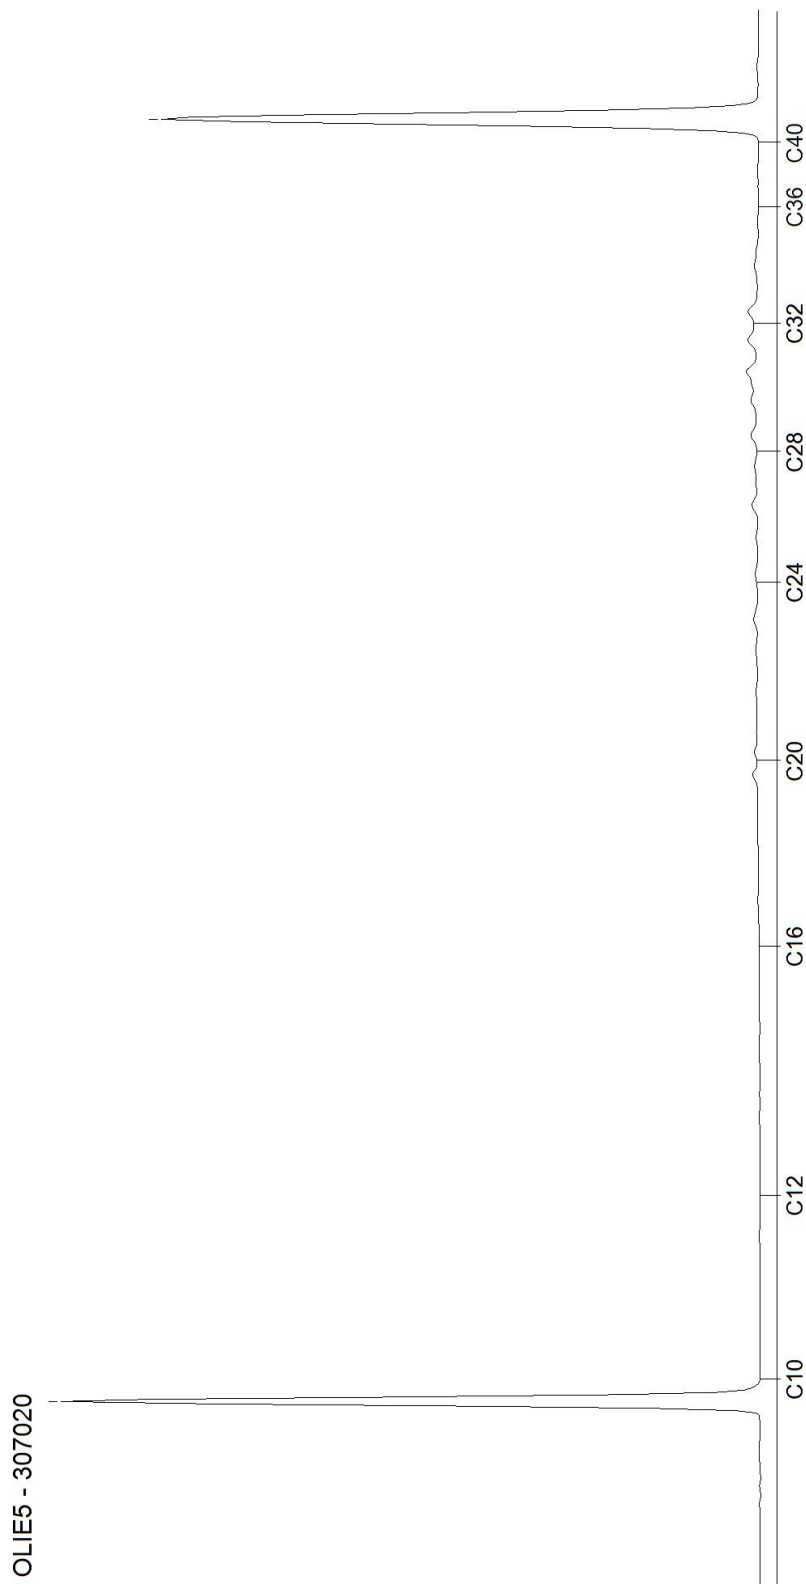
CHROMATOGRAM for Order No. 1006252, Analysis No. 307020, created at 18.01.2021 09:51:43

**Monster beschrijving: BM1**

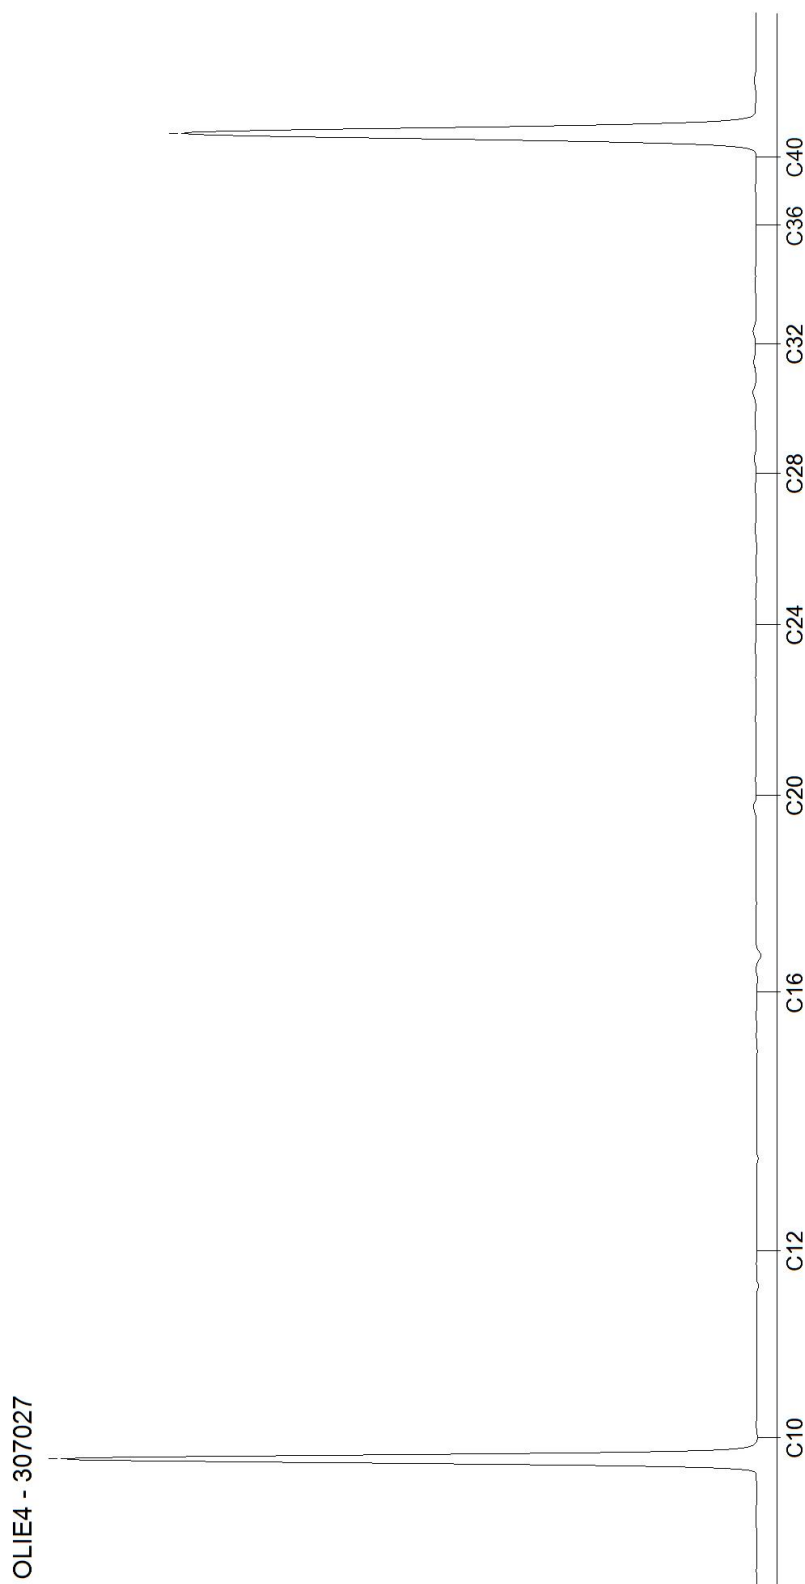
CHROMATOGRAM for Order No. 1006252, Analysis No. 307027, created at 18.01.2021 08:42:31

## Monster beschrijving: OM1

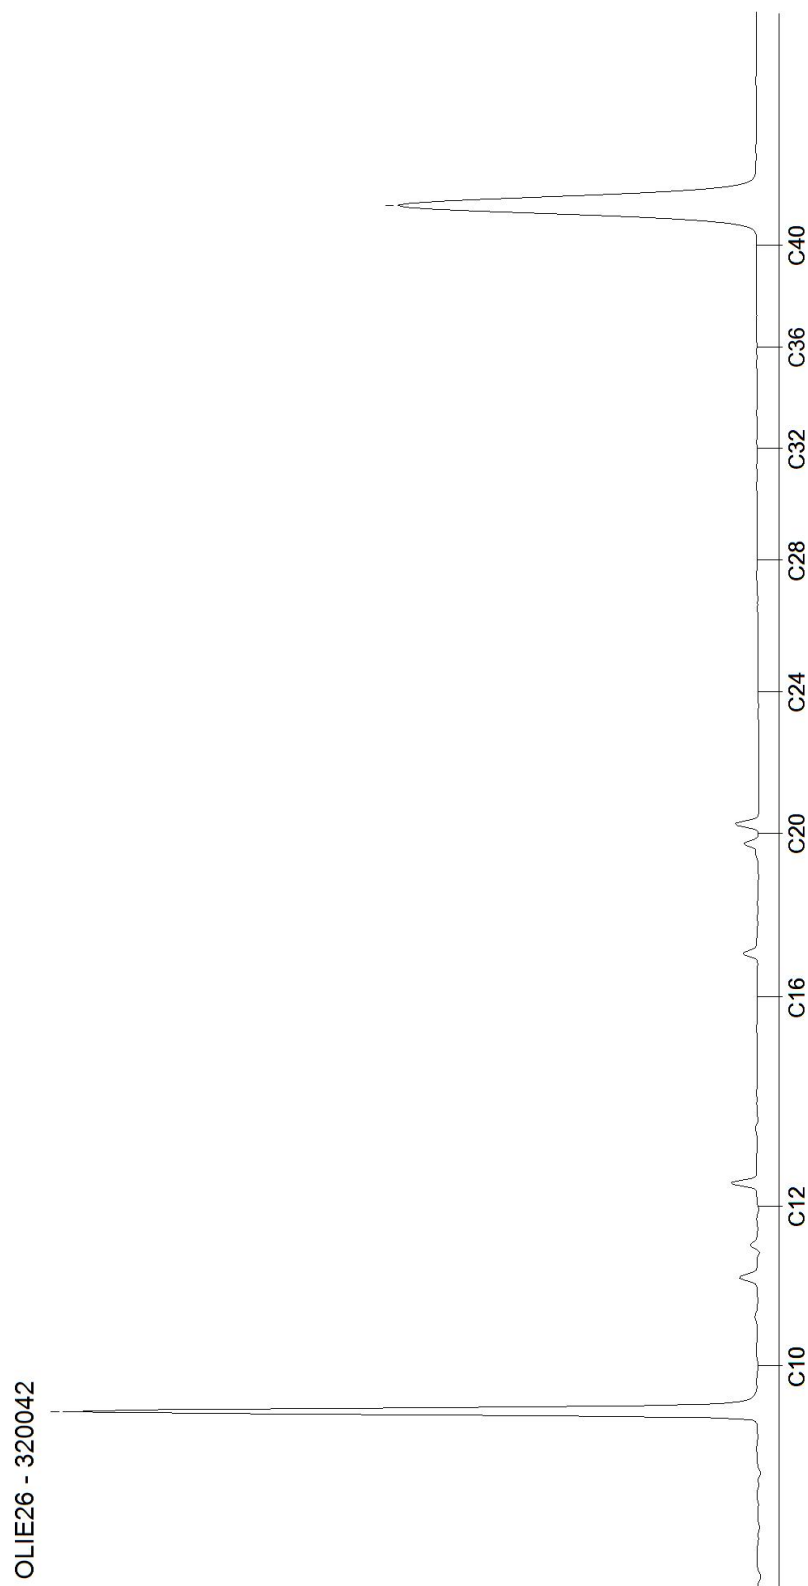
CHROMATOGRAM for Order No. 1008632, Analysis No. 320042, created at 26.01.2021 07:18:46

**Monster beschrijving: PB1 WM1**
