Onderwerp: **verkennend milieukundig bodemonderzoek
volgens NEN-5740
Jipkesbeltweg perceel G nr. 2338 (ged.) te Nijverdal**

Projectnummer: **14-M7005**

Opdrachtgever: **dhr. P.R. van der Heide**

Datum: **31 juli 2014**

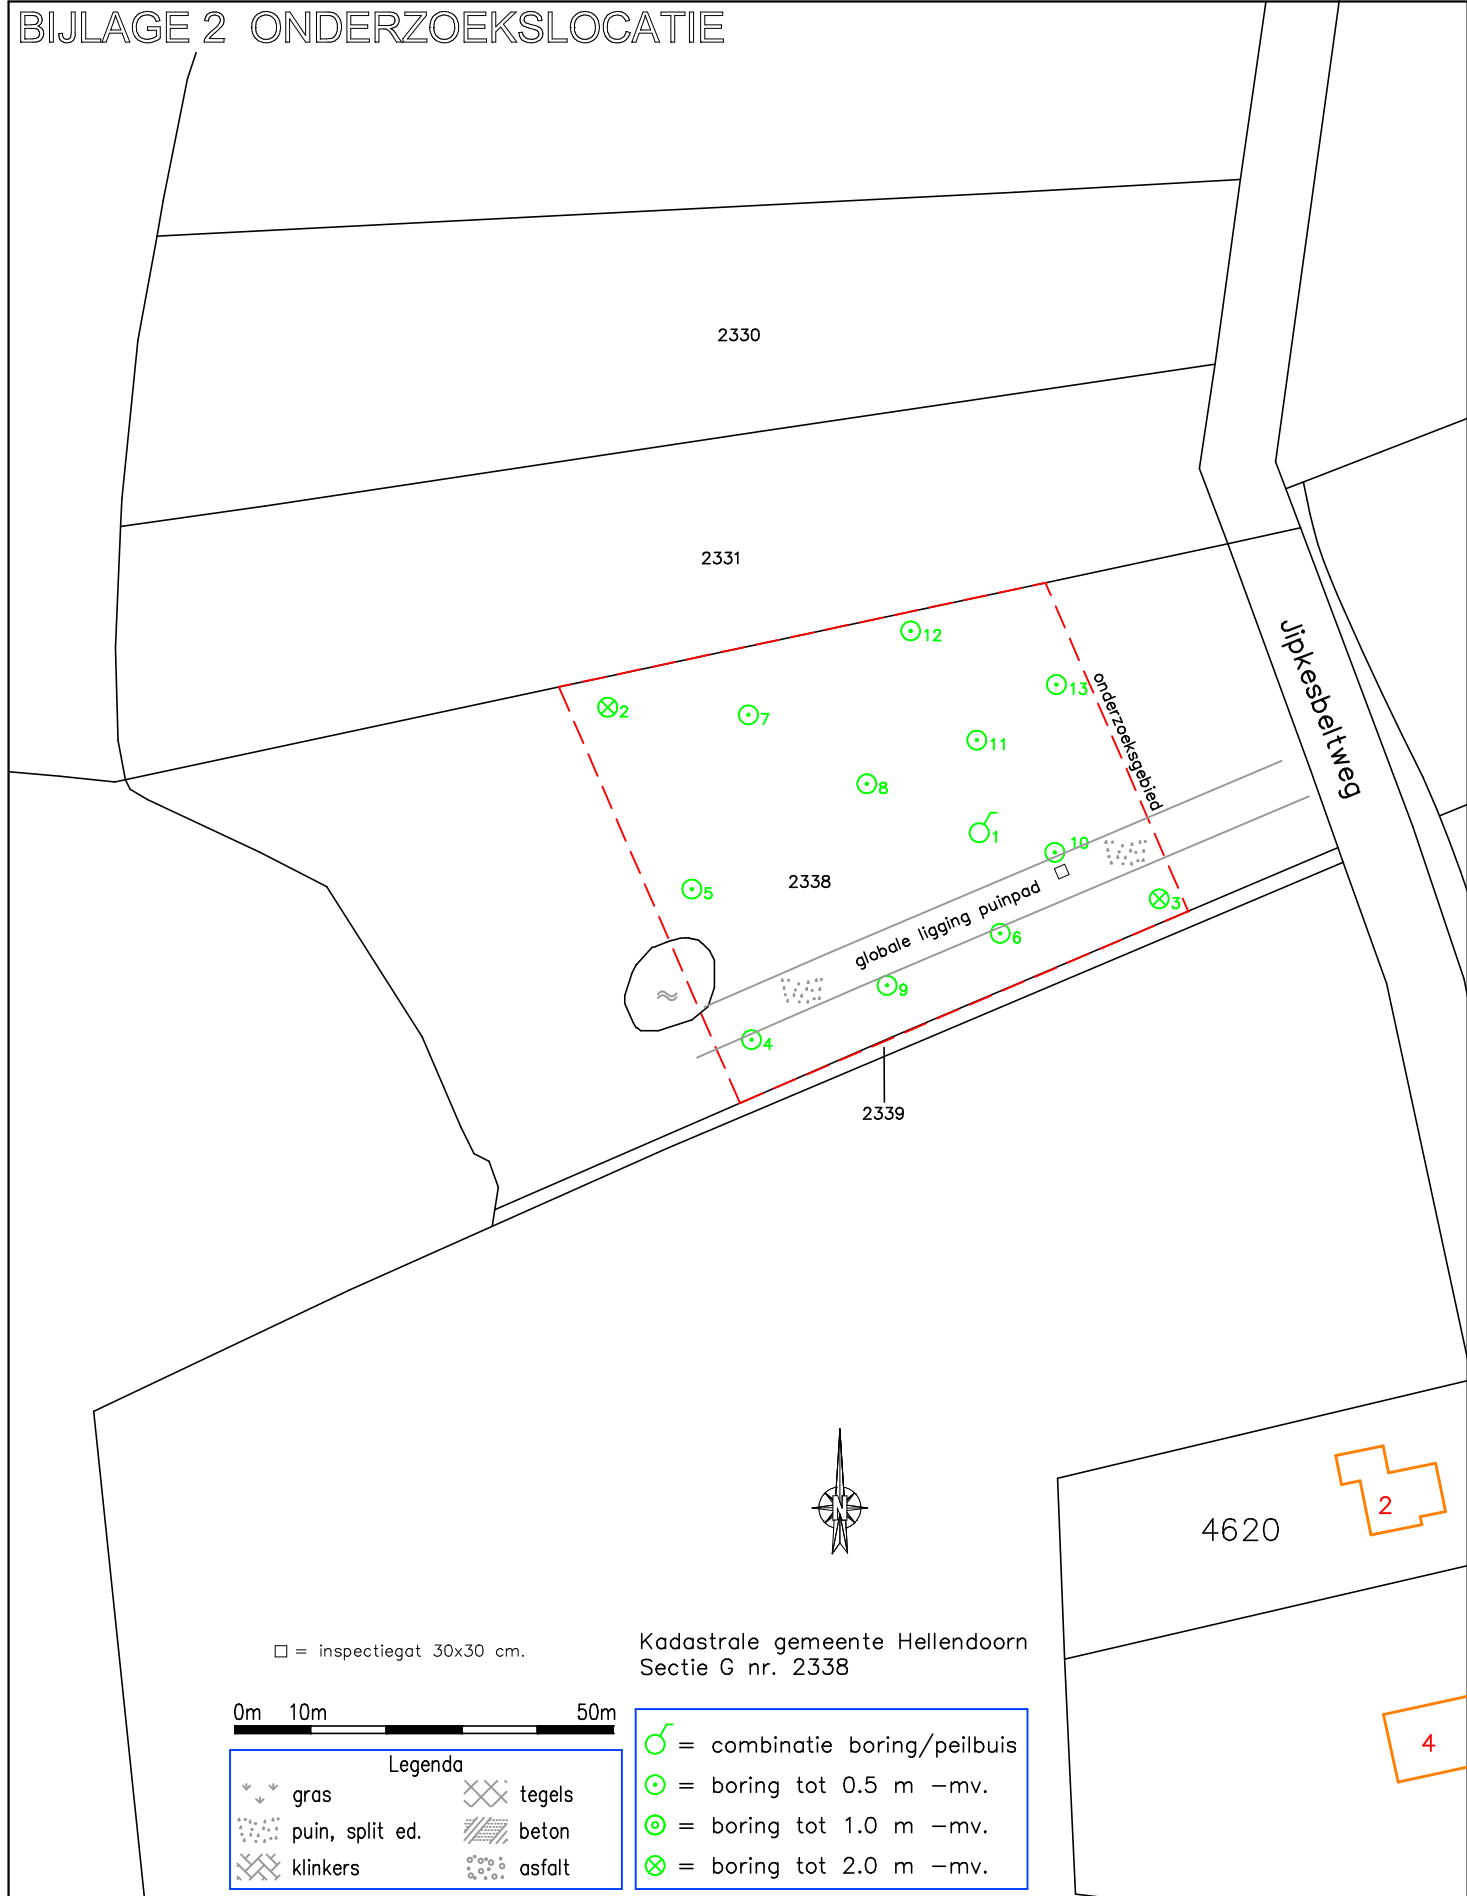
BIJLAGE 2 ONDERZOEKSLOCATIE

□ = inspectiegat 30x30 cm.

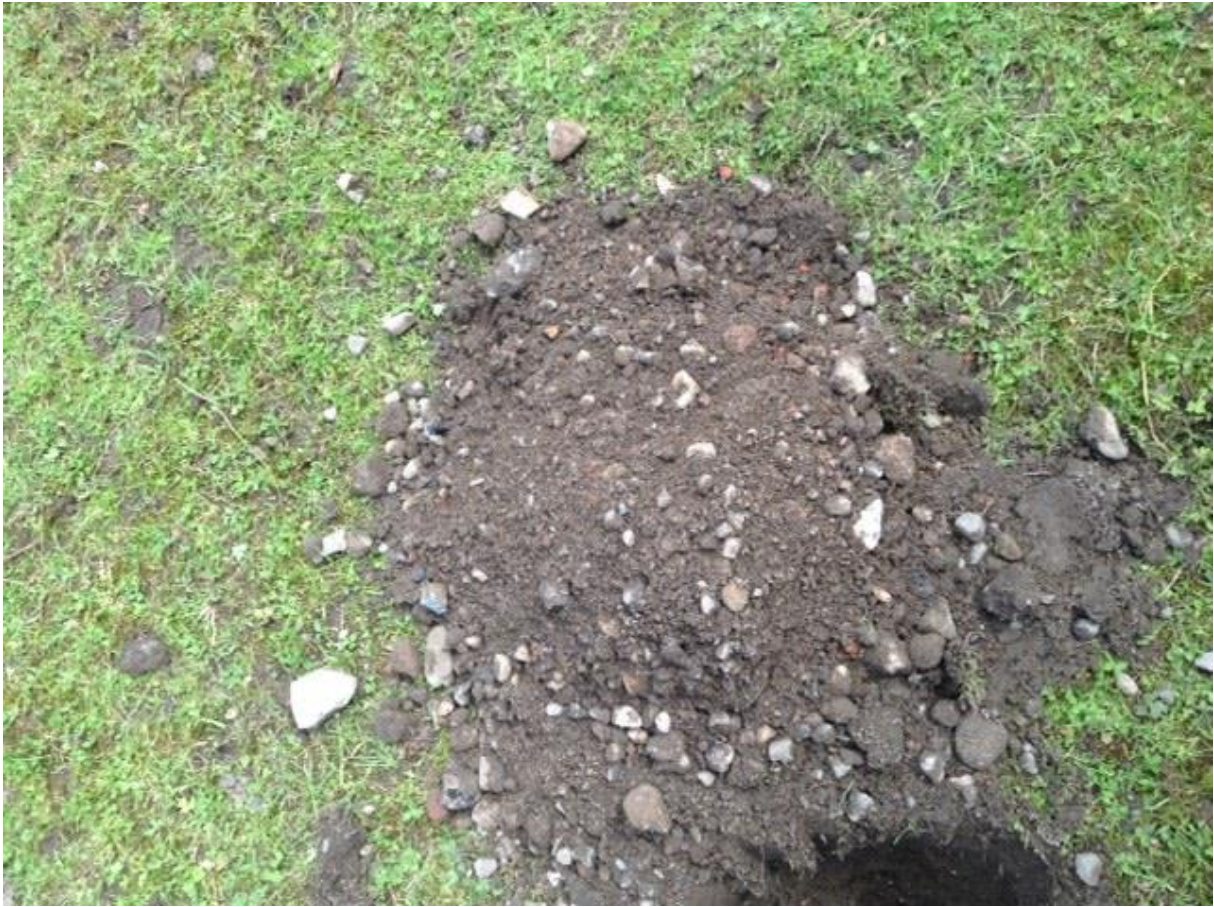
Foto 1: materiaal uit inspectiegat nabij boring 10

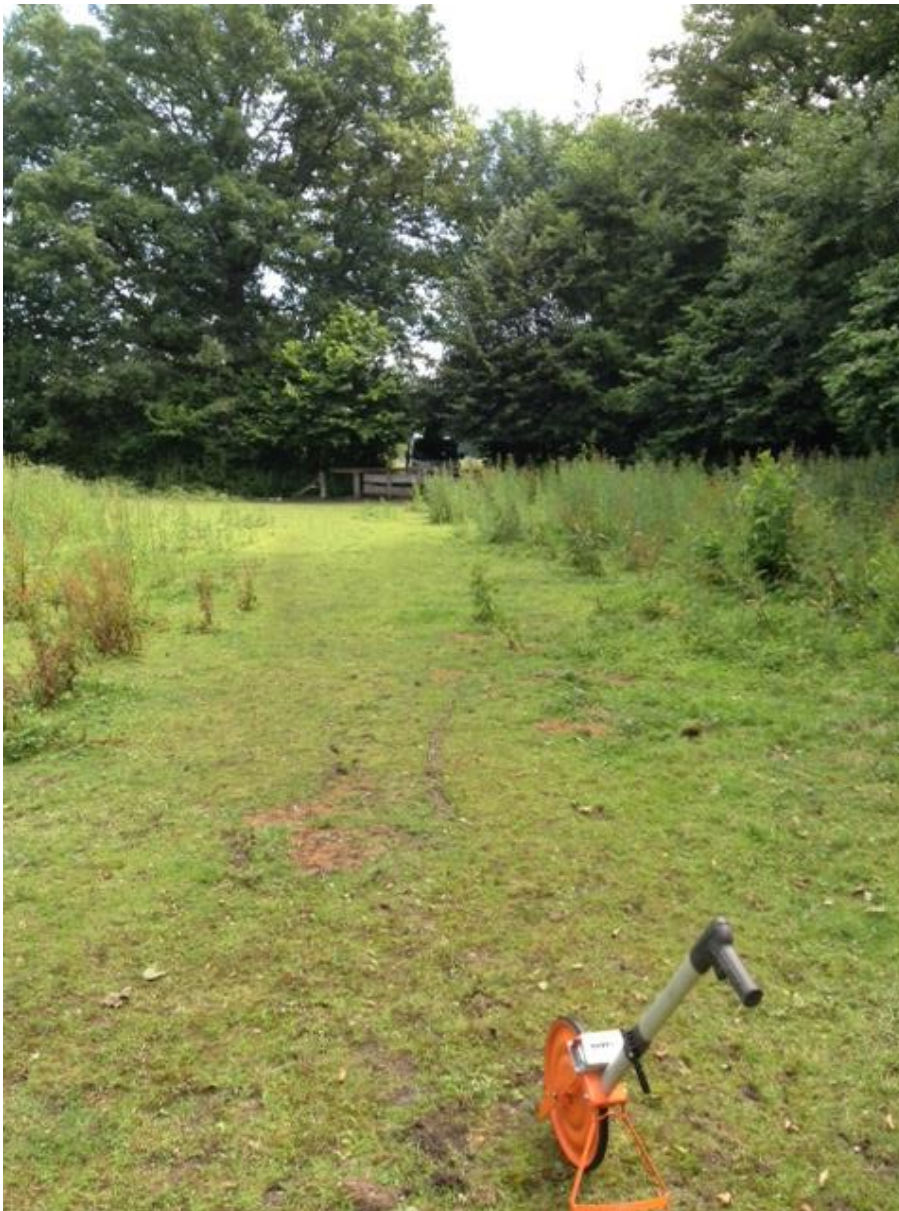
- De onderzoekslocatie is grotendeel onverhard, tijdens het veldwerk is een puinpad op de locatie aangetroffen.

Foto 2: ligging puinpad
