RAPPORT VERKENNEND BODEMONDERZOEK
conform NEN 5740
Molenweg 23 en Smidsweg 57 - Nijverdal

Opdrachtgever:
BJZ.NU

Locatie:
Molenweg 23 en Smidsweg 57
Nijverdal

Projectcode: 17046310

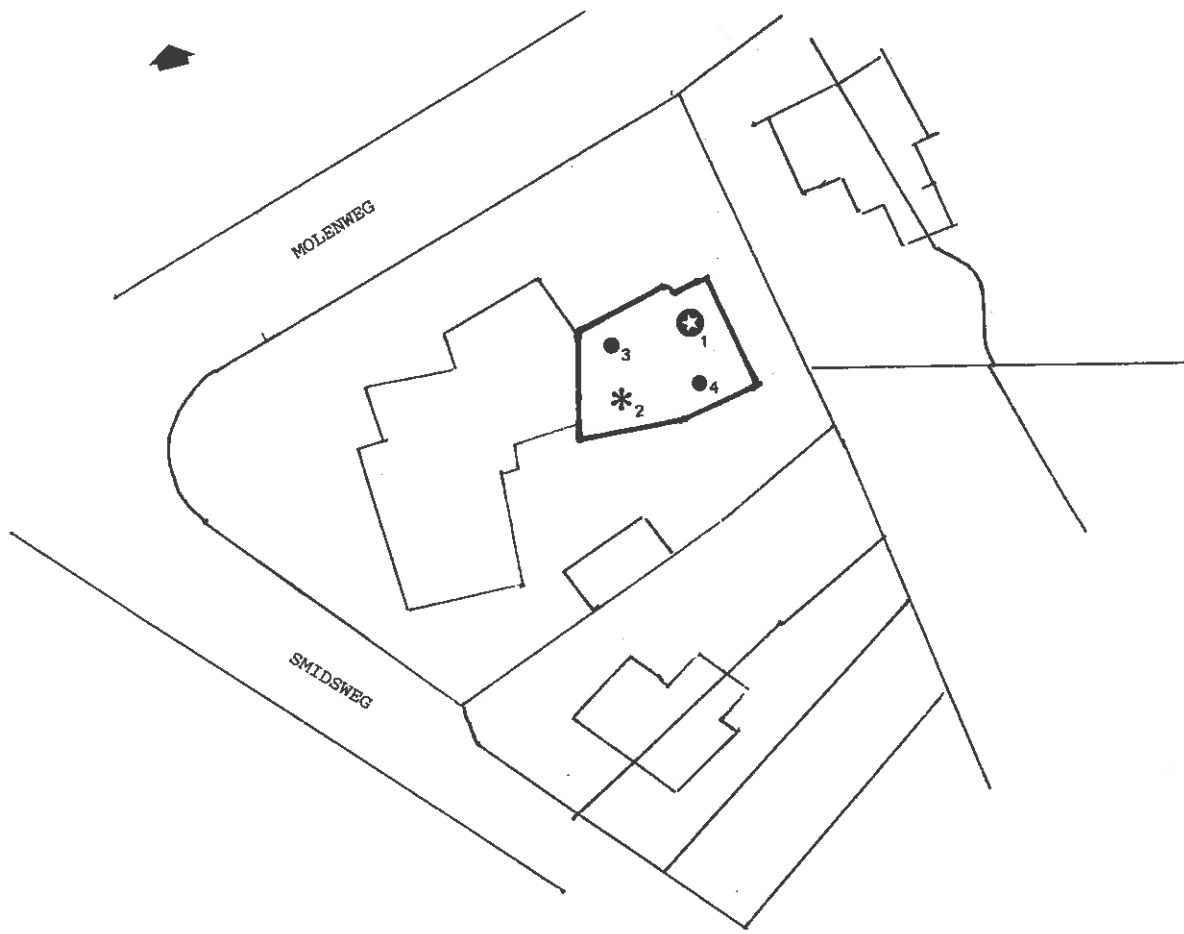
In het grondwater is een licht verhoogd chroomgehalte gemeten, waarschijnlijk is er sprake van een verhoogde achtergrondwaarde. Het boorplan van dit onderzoek is weergegeven in bijlage I.

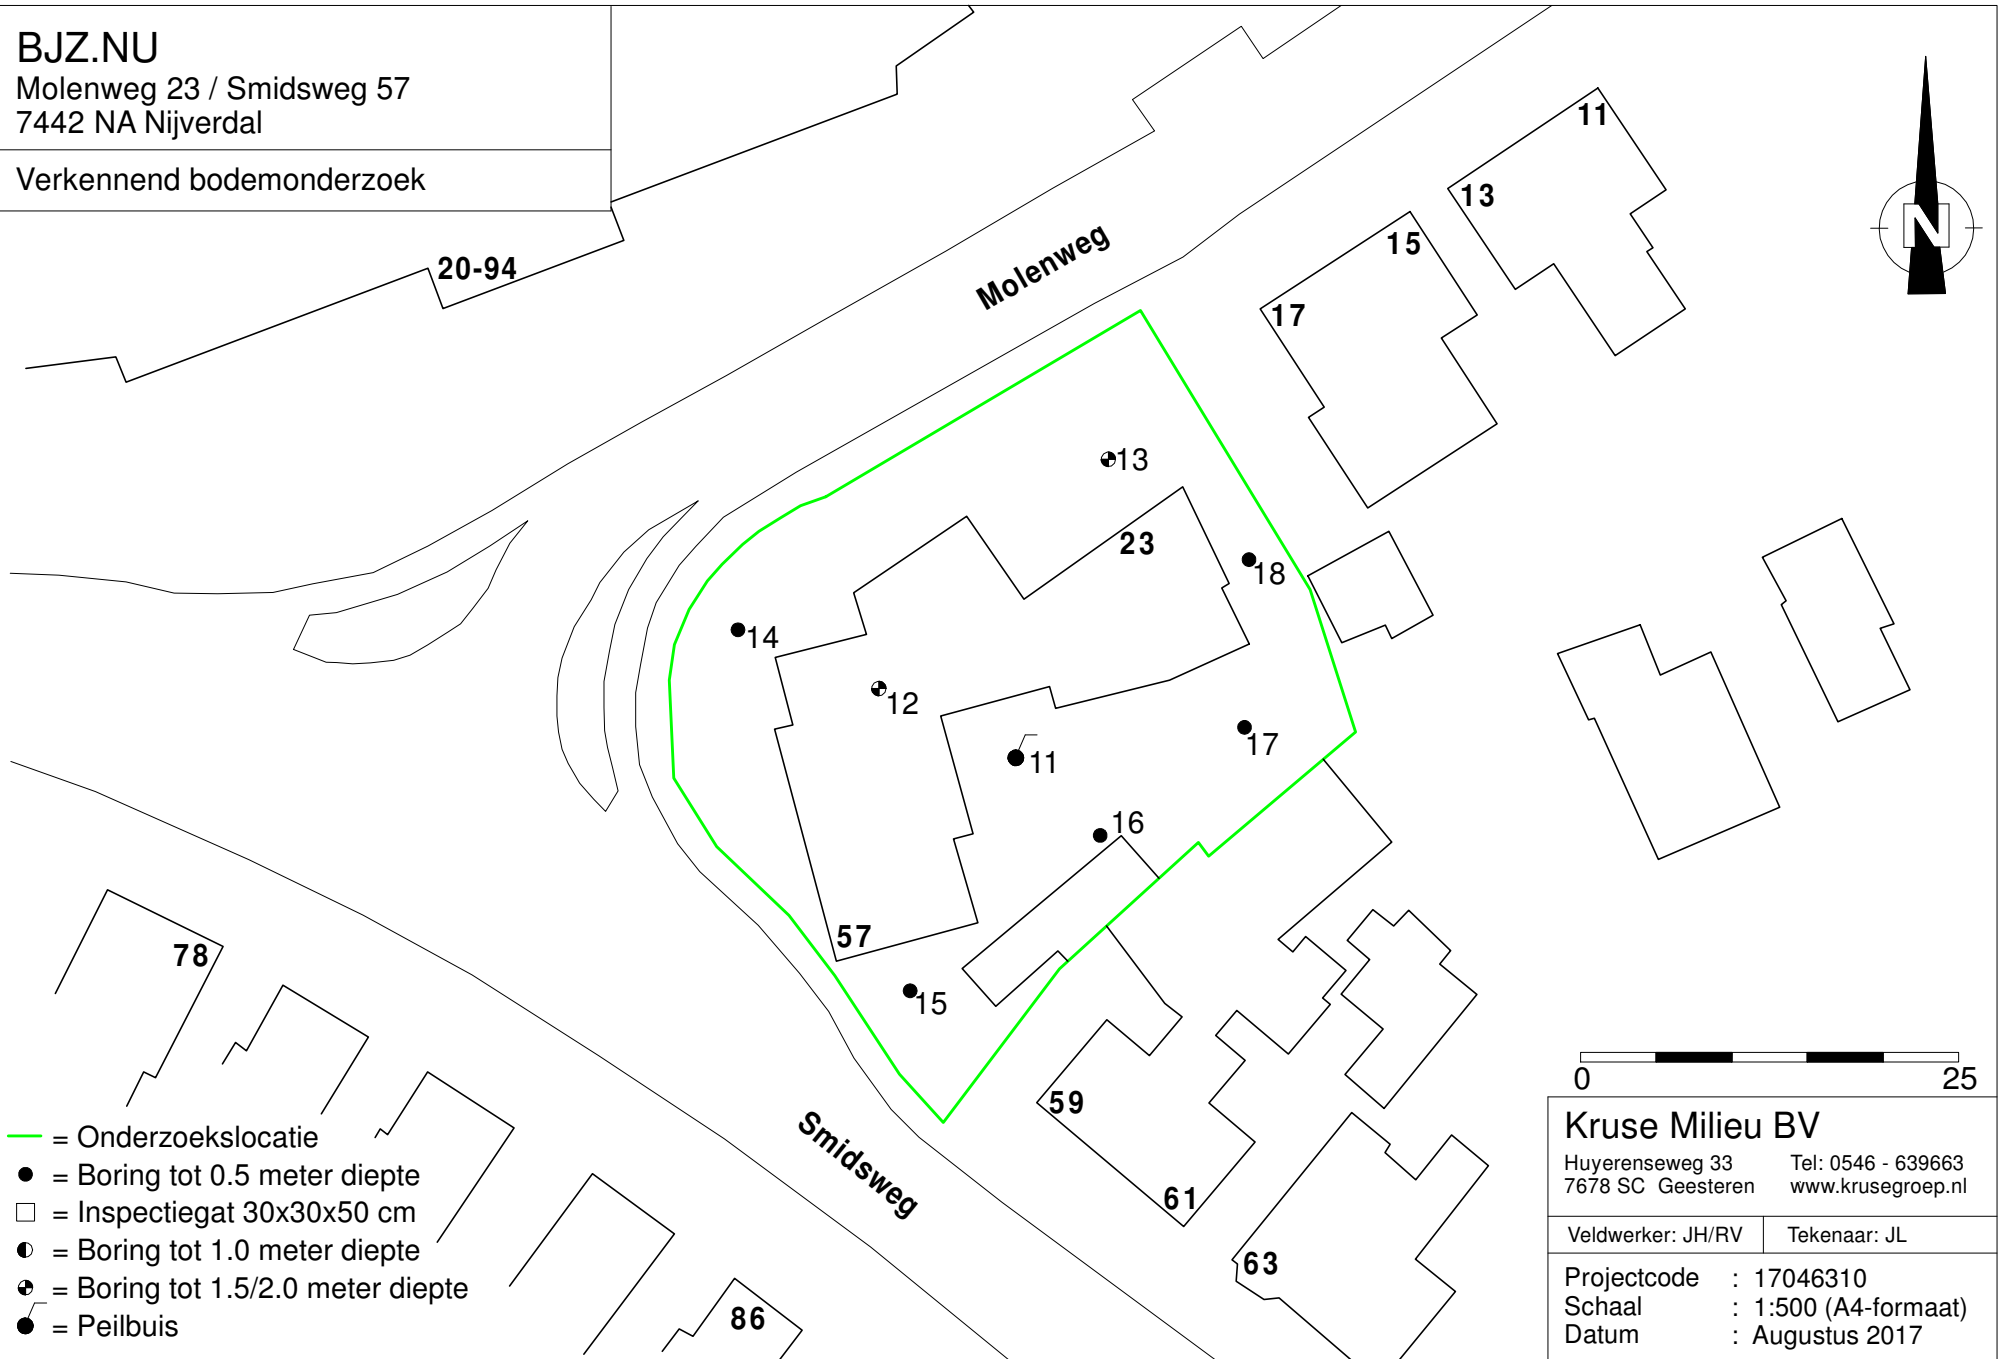
Verkennend bodemonderzoek

De veldwerkzaamheden zijn in juli en augustus 2017 uitgevoerd door de heer R. Veltmaat. De veldwerker is conform BRL SIKB 2000 gecertificeerd en erkend (certificaatnummer K44441/07). Er zijn op 28 juli 2017 in totaal 8 boringen verricht met behulp van een Edelmanboor. De situering van de monsterpunten is weergegeven op de situatieschets van bijlage I.

- = Onderzoekslocatie
- = Boring tot 0.5 meter diepte
- = Inspectiegat 30x30x50 cm
- ⦿ = Boring tot 1.0 meter diepte
- ⊕ = Boring tot 1.5/2.0 meter diepte
- | = Peilbuis

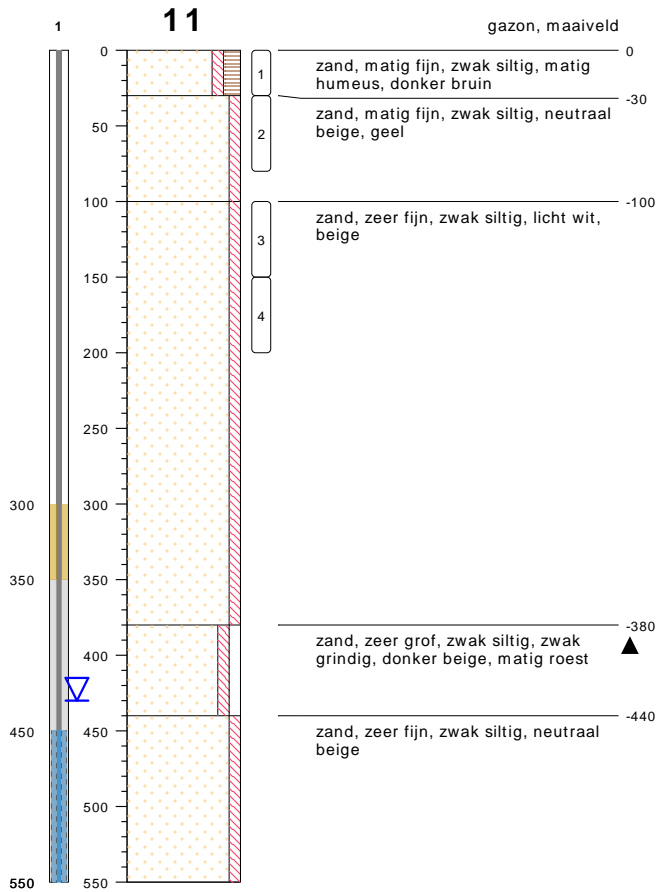
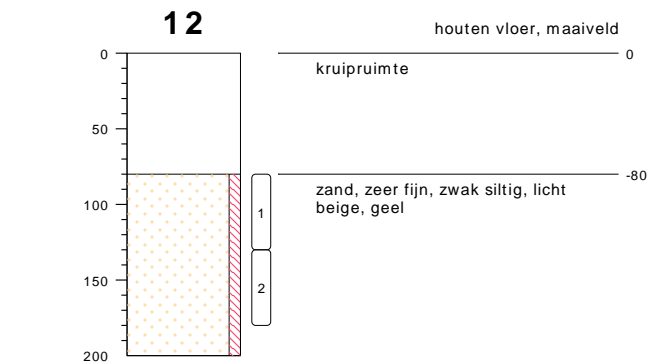
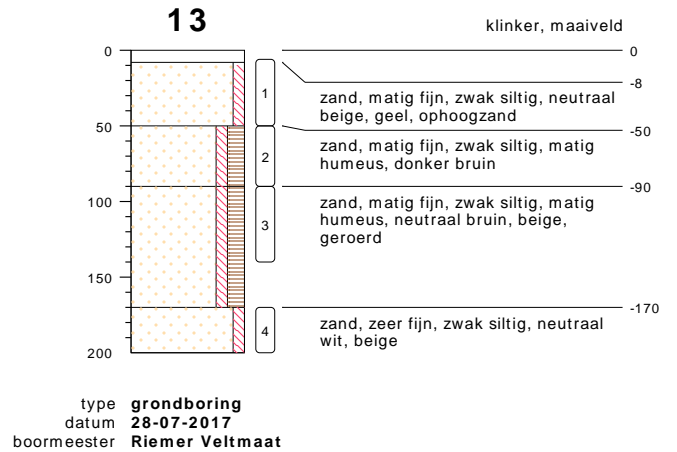
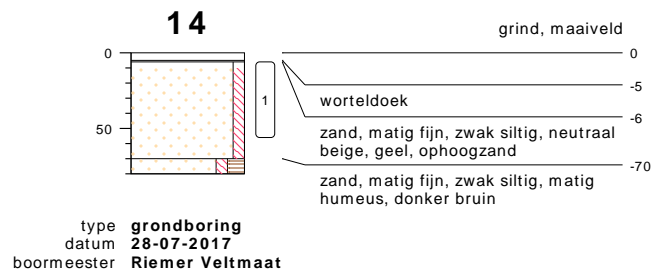
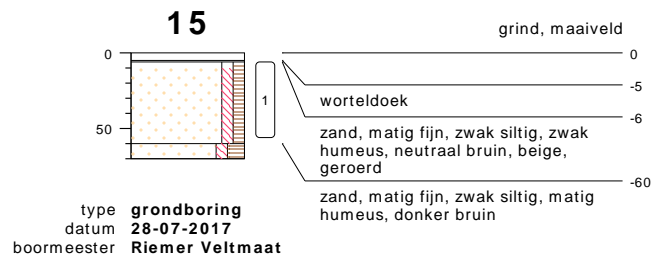
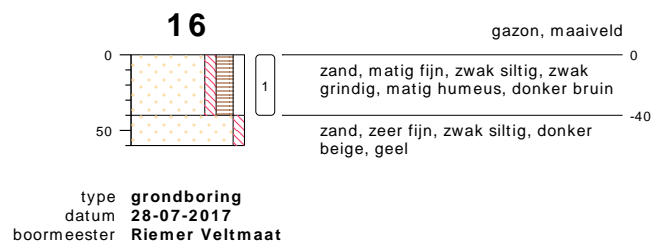
bodemprofielen schaal 1:50

Tijdens de boorwerkzaamheden is de bodemopbouw beschreven en is de grond zintuiglijk beoordeeld op eventuele aanwezigheid van verontreinigingen. De boorbeschrijvingen zijn weergegeven in bijlage II.

De bodemopbouw ter plaatse van de onderzoekslocatie is globaal als volgt: tot 5.5 meter min maaiveld (m-mv) is voornamelijk zeer fijn en matig fijn zwak siltig zand aangetroffen. Plaatselijk is de bodem tot circa 0.4 m-mv zwak tot matig humeus. Van 3.8 m-mv tot 4.4 m-mv is een laag zeer grof, zwak siltig en zwak grindig zand aangetroffen. In de ondergrond zijn roesthoudende lagen aangetroffen. Er zijn geen bodemvreemde materialen waargenomen, die zouden kunnen duiden op de aanwezigheid van een bodemverontreiniging. Door de veldwerker zijn zintuiglijk geen asbestverdachte materialen waargenomen op het maaiveld of in de bodem.
