## Historisch Vooronderzoek NEN 5725

**Locatie: Hellendoornseweg 23A Daarle**  
**Kadastraal: Hellendoorn, Sectie Y, 26 en 28**

**Projectnummer: 2022-305**

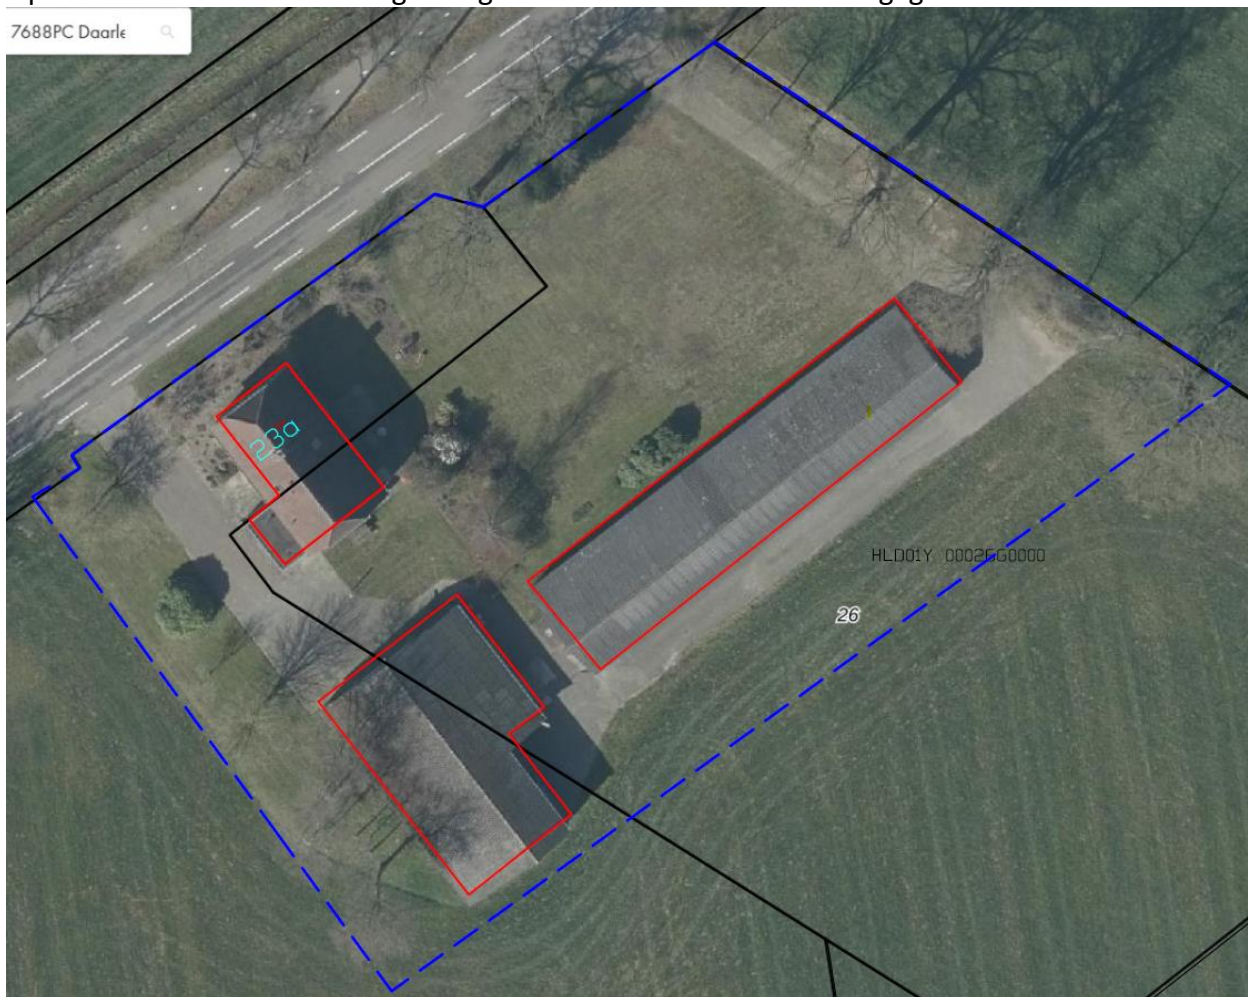
Op de onderstaande afbeelding is de globale onderzoekslocatie weergegeven.

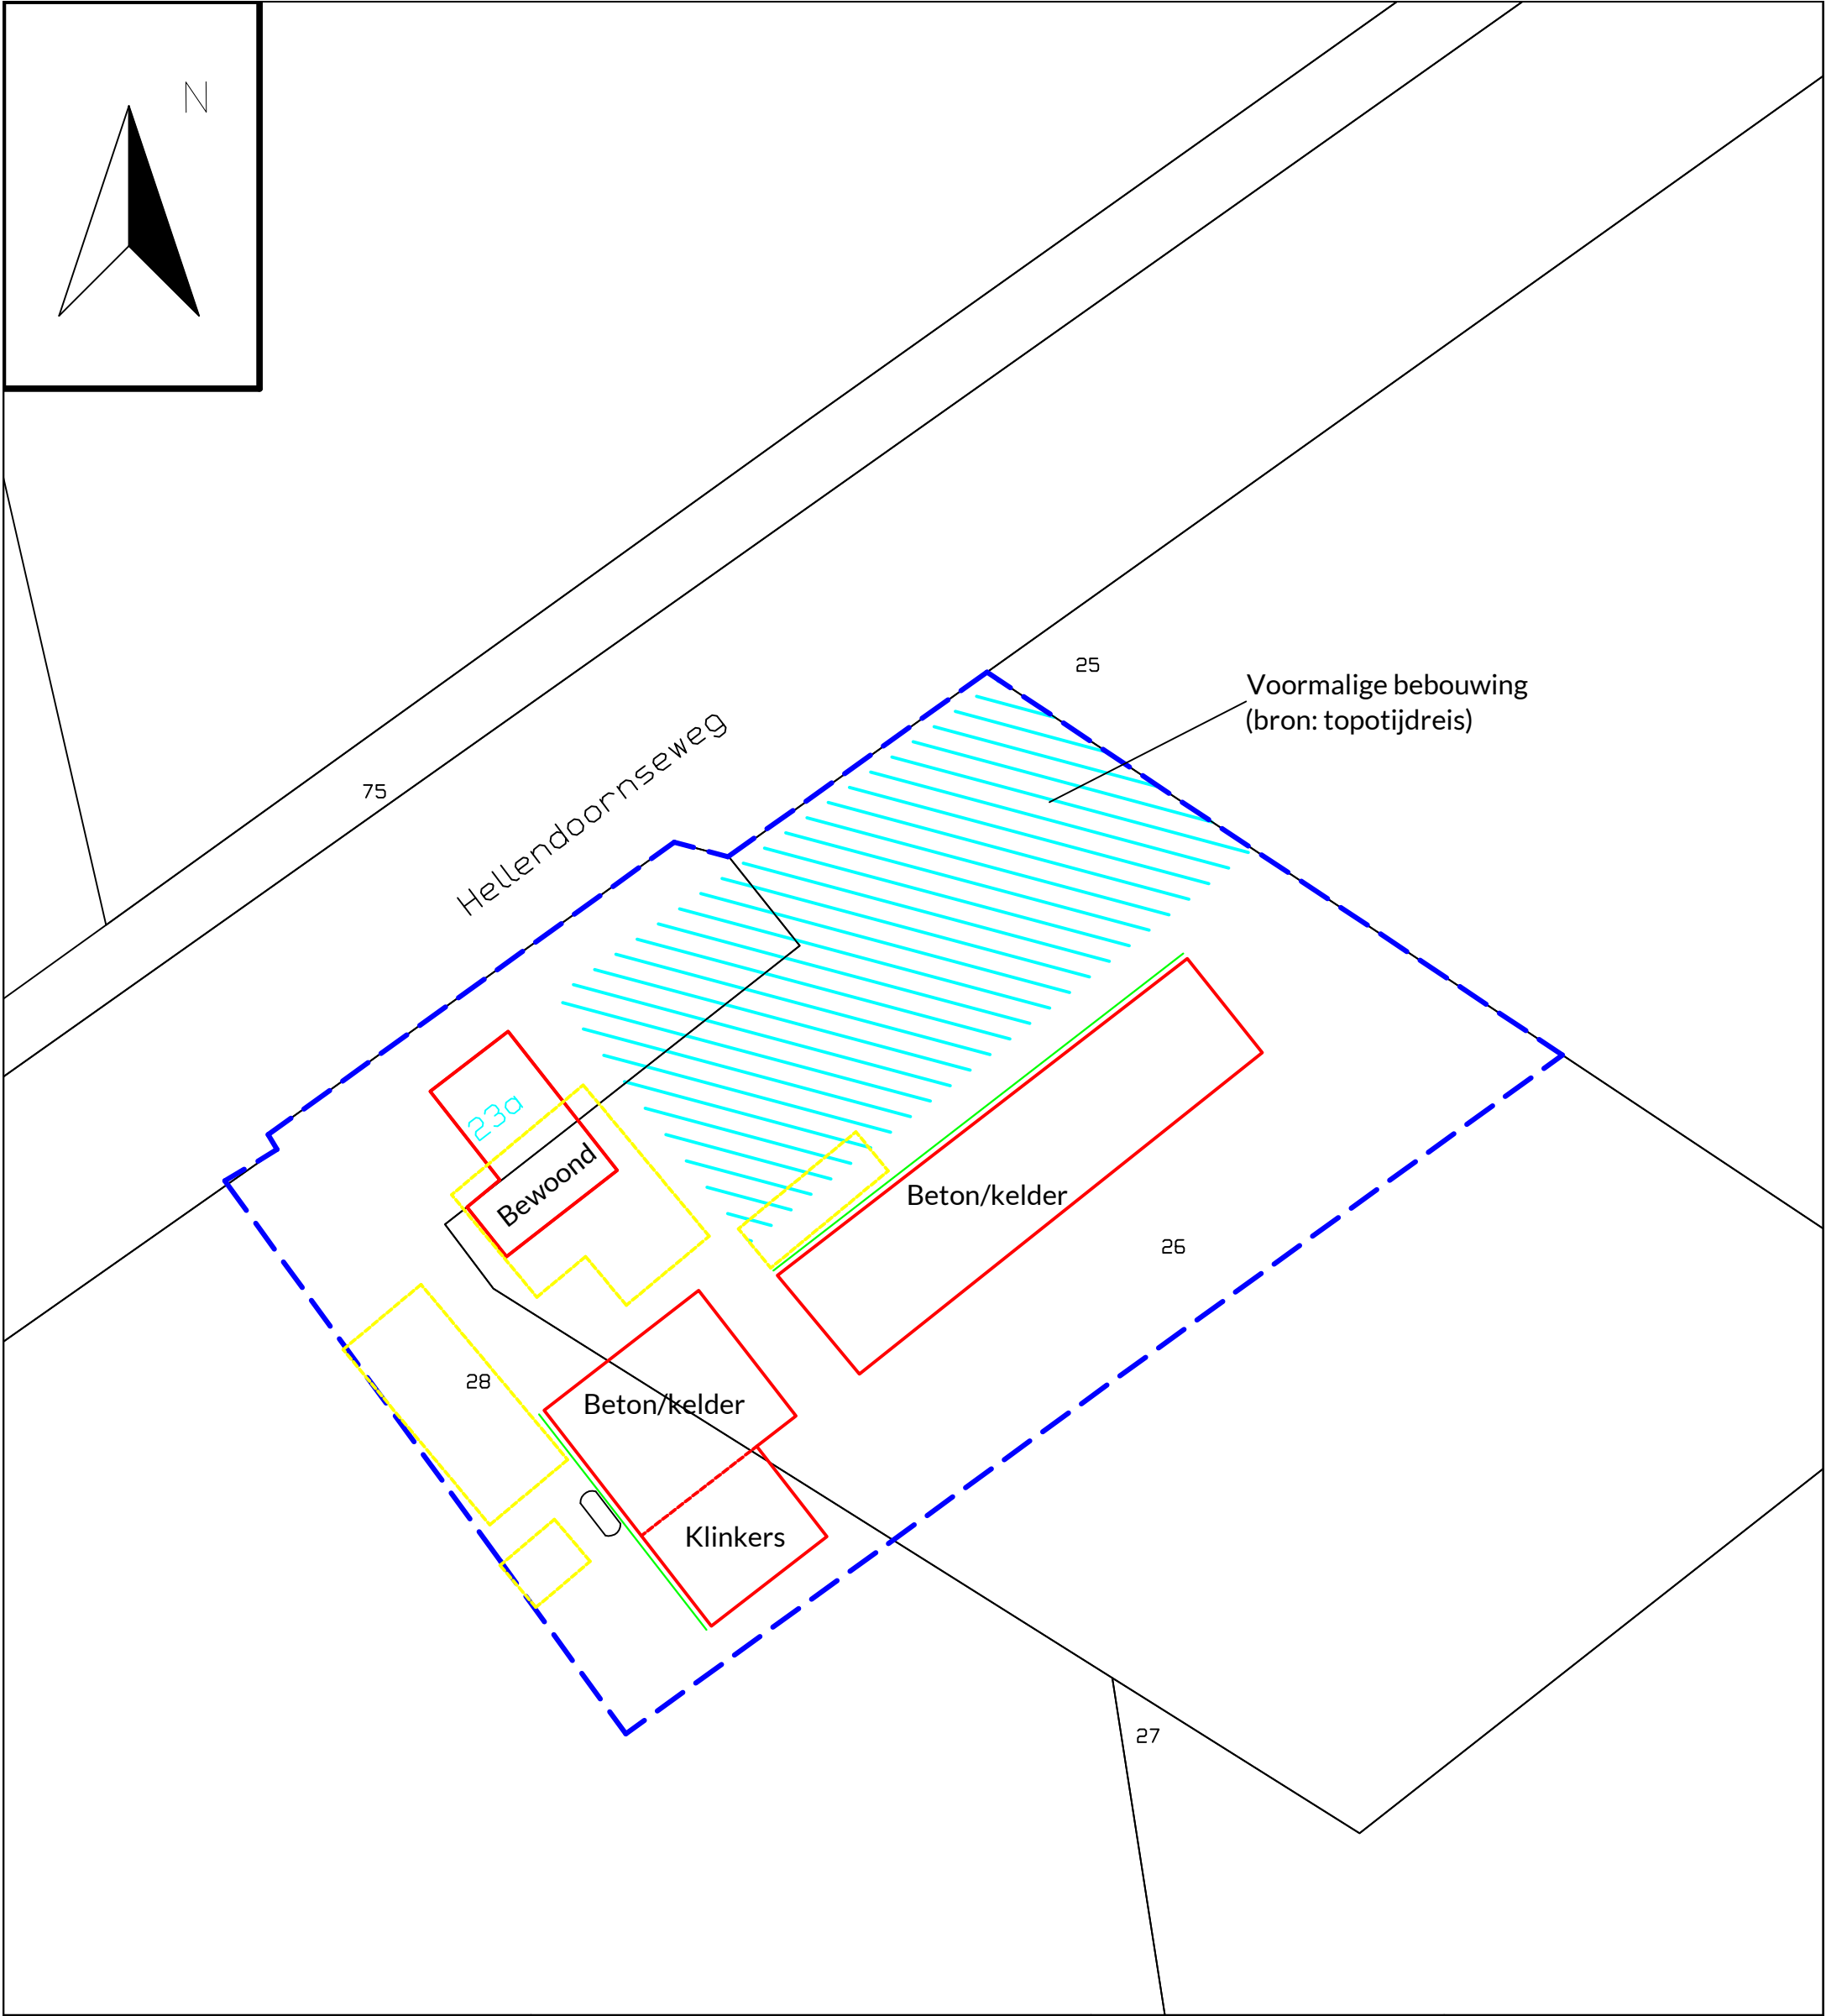
Project nr.: 2022-305  
Datum: september 2022  
Schaal: 1:500  
Kad. gem.: Hellendoorn  
Sectie: Y  
Perceel: 26

- 5019 Perceelsnummers
- Kadastrale grens
- Bestaande bebouwing
- 22 Huisnummer
- - Onderzoeklocatie
- Dieseltank
- - Voormalige bebouwing

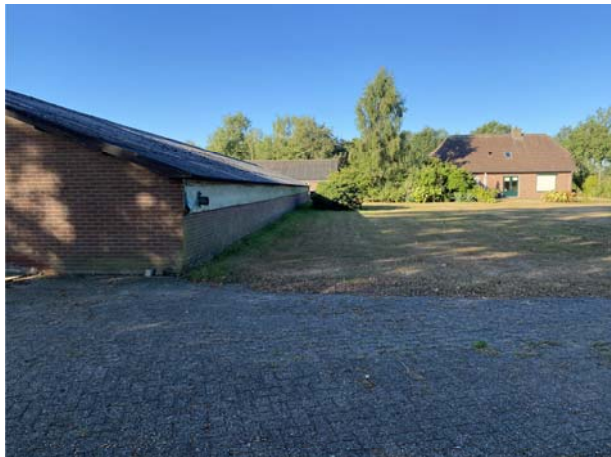
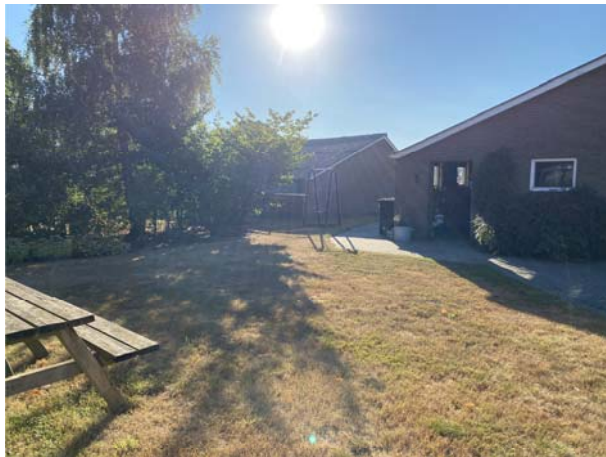
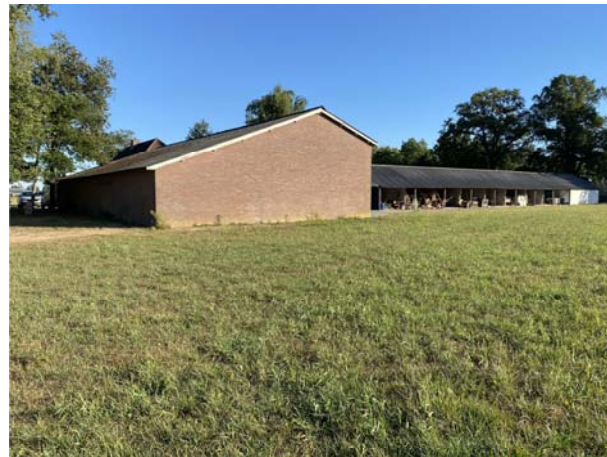
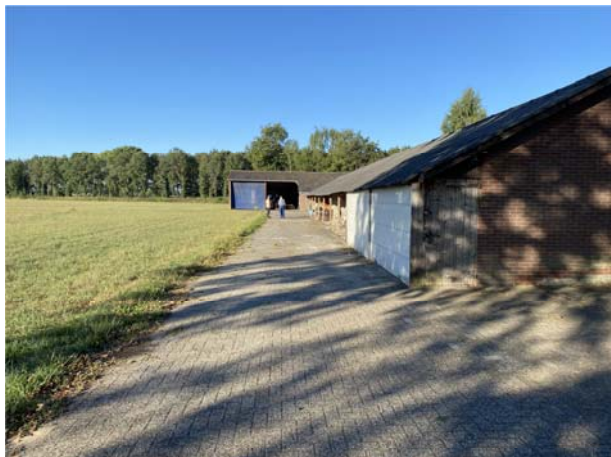
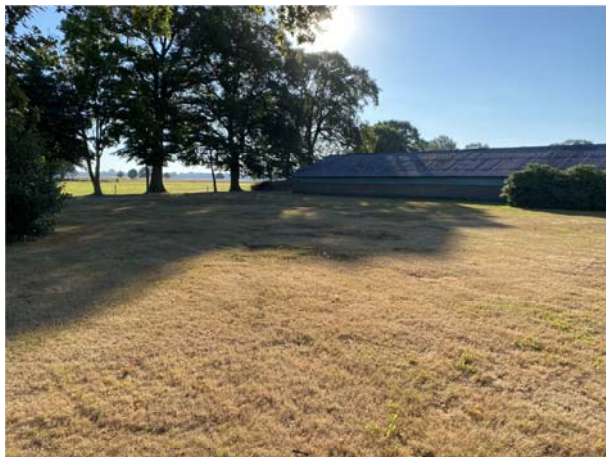
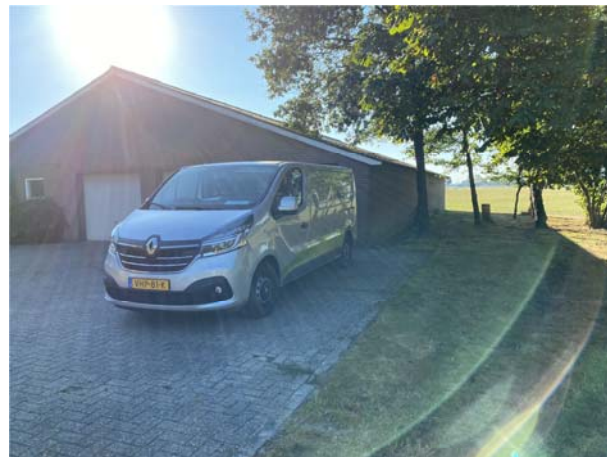
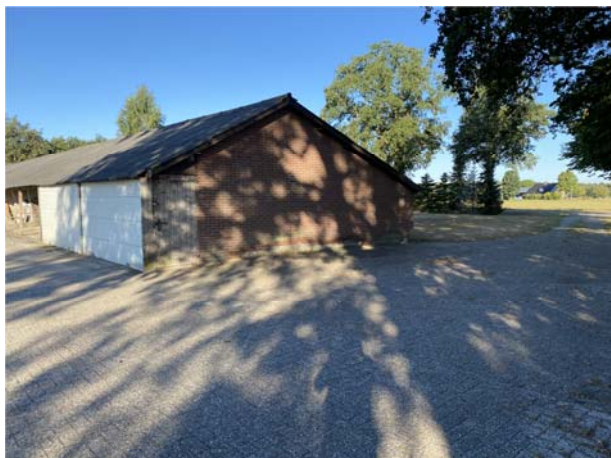
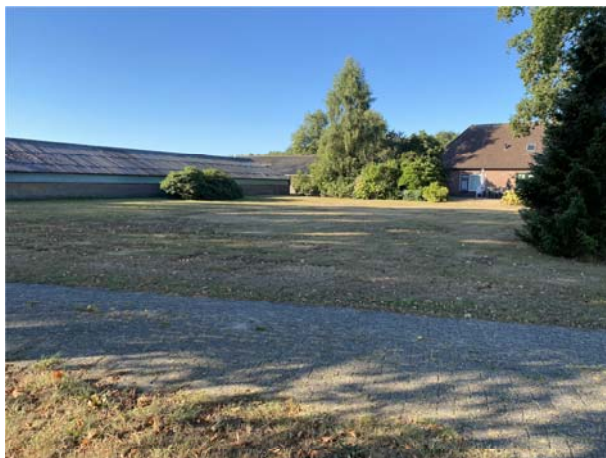
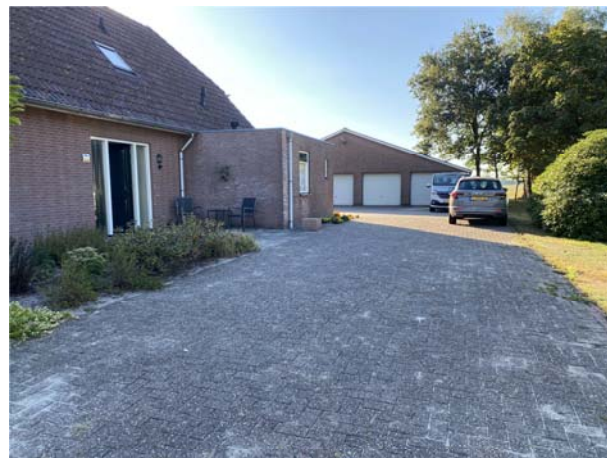
## Foto's onderzoekslocatie

De onderzoekslocatie bestaat uit een voormalig agrarisch erf. De locatie bestaat uit een vrijstaande woning, met schuur en varkensschuur.

De verharding rondom de woning en de schuren bestaat grotendeels uit klinkers. Inpandig zijn er (mest)kelders aanwezig. Het zuidelijke deel van de schuur wordt gebruikt voor het opslag van hobbymatig gebruik van (landbouw)machines. Dit deel is verhard met klinkers.

Van de voormalige bebouwing is geen spoor te bekennen. Op het maaiveld is zintuiglijk geen puin of asbestverdacht materiaal waargenomen.

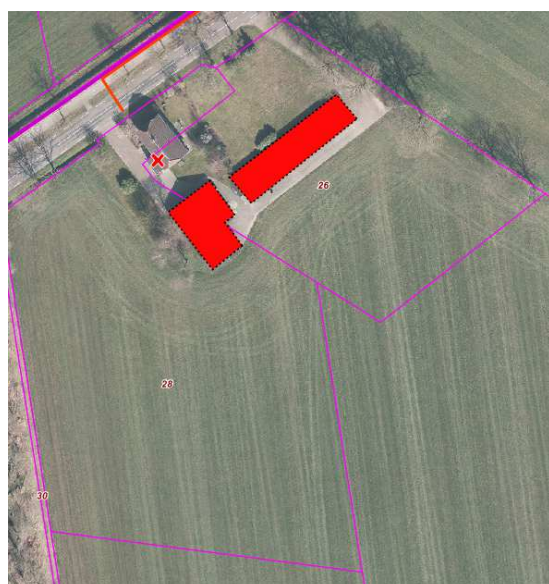
Asbest    verdacht golfplaat
