**Verkennend bodem- en
asbestonderzoek Parallelweg 2,
IJsselmuiden**

25 april 2012

Kenmerk R001-1206993IHV-rlk-V02-NL

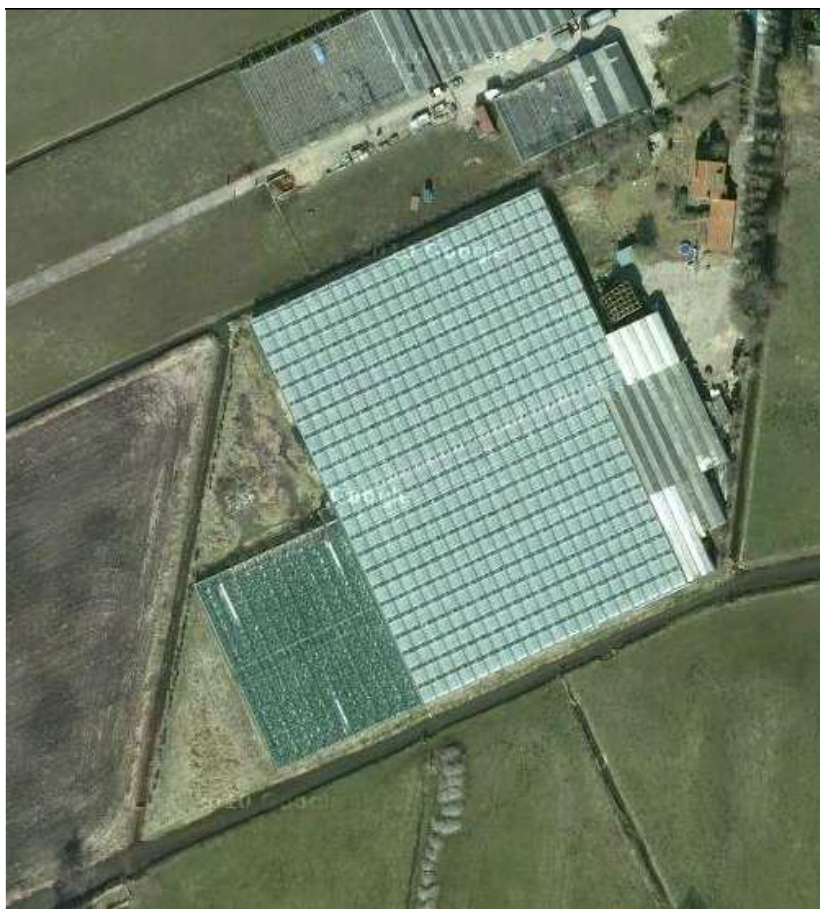
Figuur 2.1 Luchtfoto van de onderzoekslocatie.

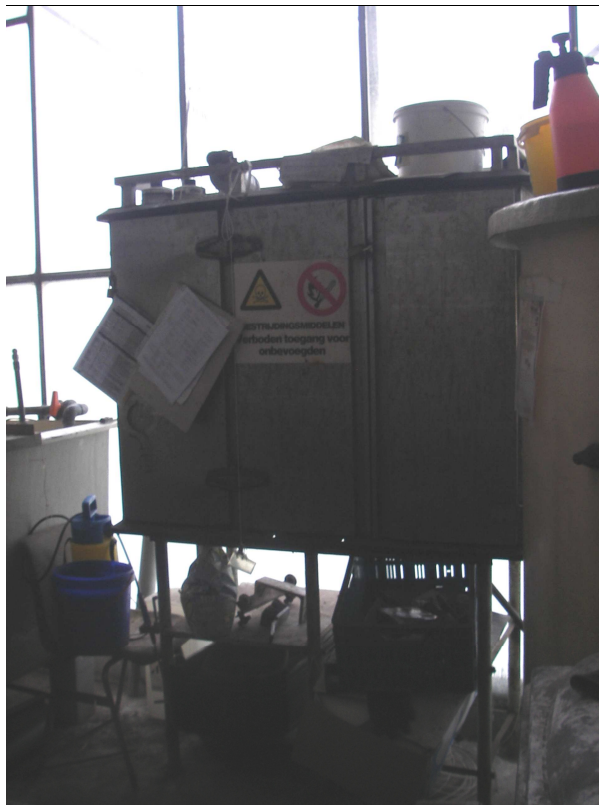
Figuur b6.1 Opslag bestrijdingsmiddelen in kas

Peilbuis 2 is specifiek geplaatst ter hoogte van de voormalige opslag van bestrijdingsmiddelen.

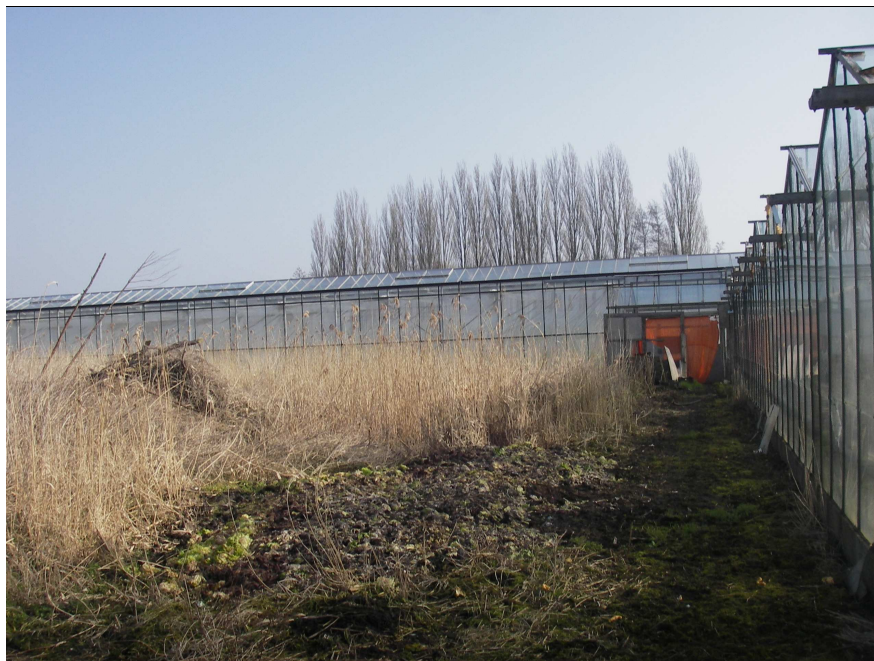
Figuur b6.2 Overzichtsfoto ter plaatse van boringen 4,5 en 7

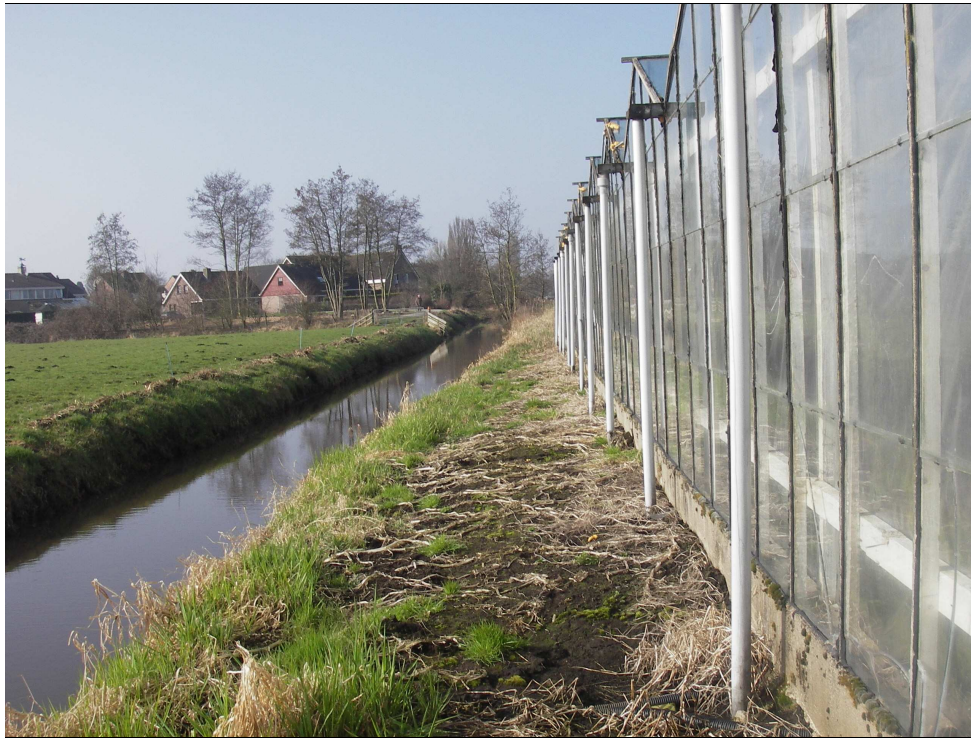
Figuur b6.3 Foto van zuidzijde locatie

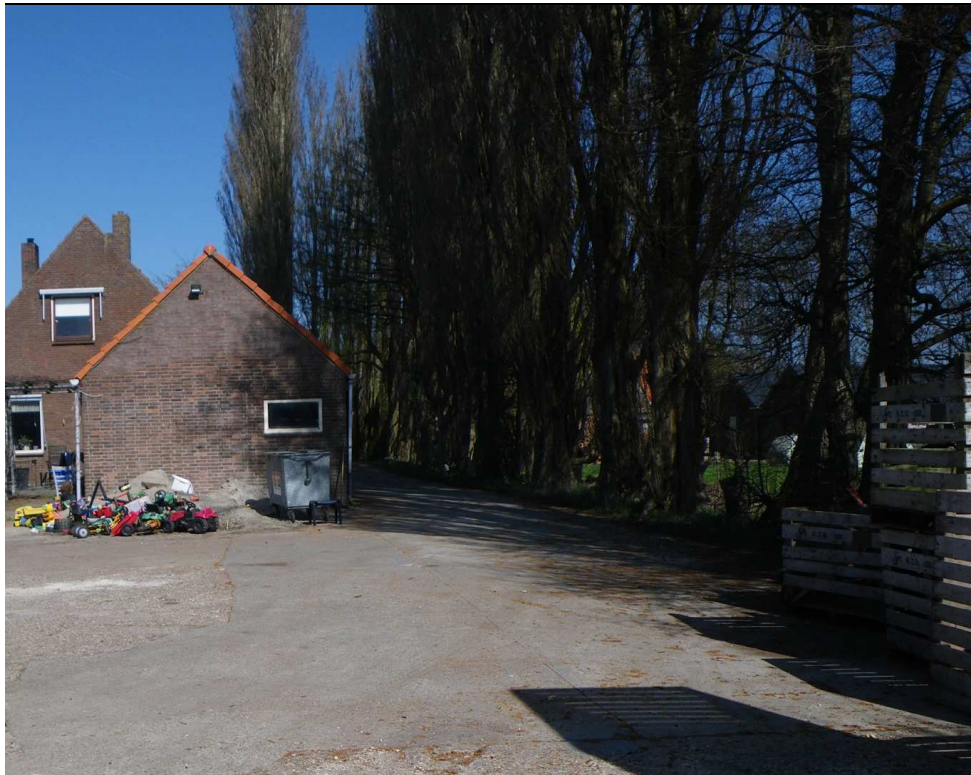
Figuur b6.4 Overzichtsfoto van de locatie ter plaatse van boring 8 en 13
