## MEMO

Aan : J.K. Consultancy  
Van : Ortageo Nederland B.V.  
[REDACTED]  
Betreft : Quickscan bodem Parallelweg 1 in IJsselmuiden  
Uw kenmerk : -  
Volgnummer : 220204/M01  
Datum : 8 september 2023

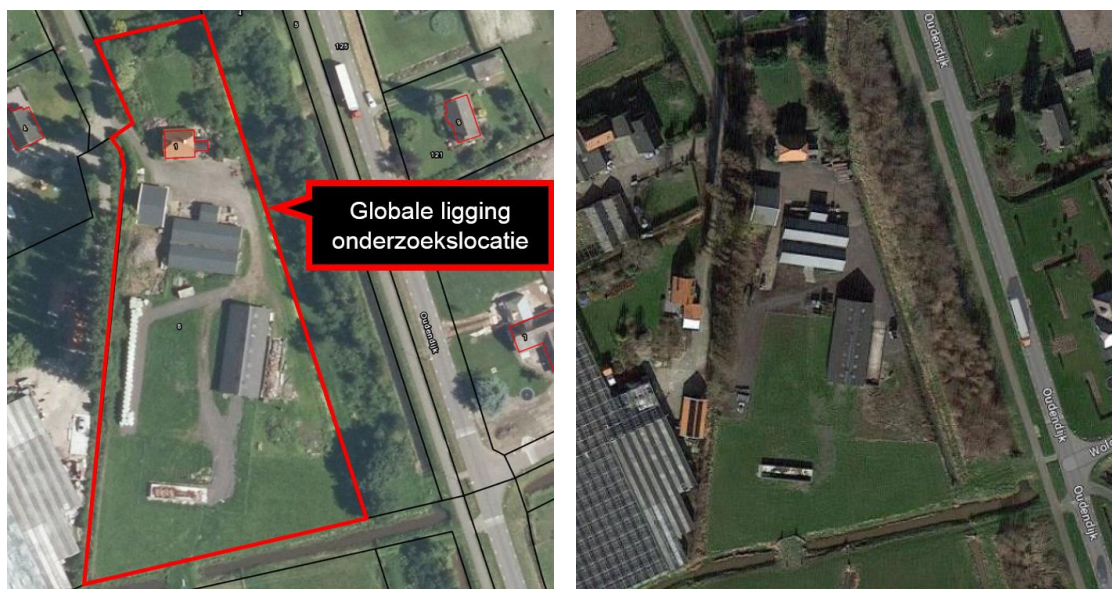
Afbeelding 1: Parallelweg 1 in IJsselmuiden (bron: Google). Links de afbeelding uit het in 2018 uitgevoerde bodemonderzoek. Rechts de huidige situatie

Op basis van de luchtfoto's in figuur 1 blijkt ook dat de situatie ongewijzigd is en dat er weinig activiteiten hebben plaatsgevonden. De bebouwings- en verhardingssituatie zijn ongewijzigd. De paden van asfaltgranulaat lijken juist door het weinige gebruik begroeid geraakt met gras.

Verder lijkt het erop dat de opgeslagen materialen ter plaatse van de locatie van de mestopslag en opslaglocatie ten oosten van de schuur (terreindeel met betonplaten) zijn verwijderd.
