**RAPPORT VERKENNEND BODEMONDERZOEK**  
**conform NEN5740**  
Postweg 19 - De Lutte

## Rapport Verkennend Bodemonderzoek conform NEN5740 Postweg 19 - De Lutte

Projectcode: 23004410

Rapportagedatum: 28 maart 2023

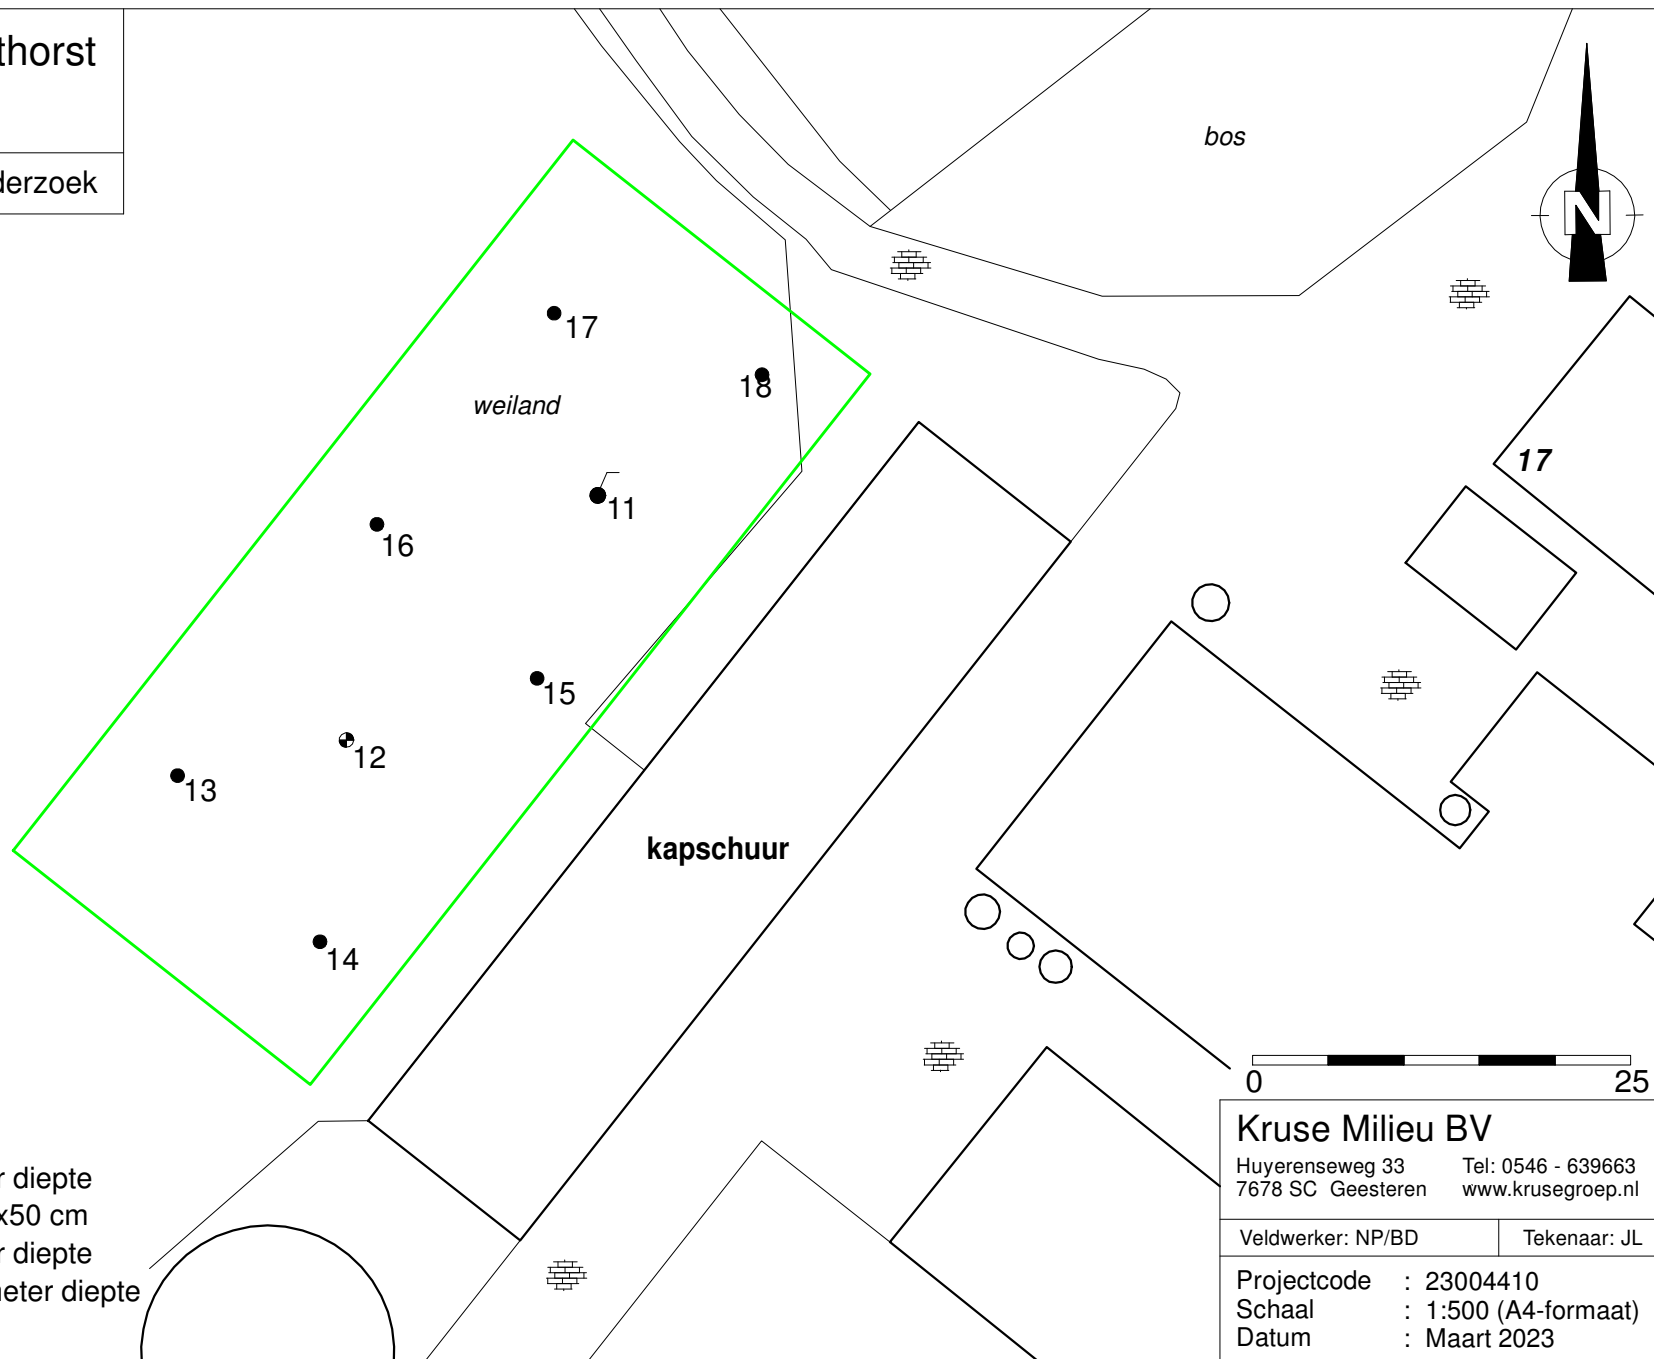
Boorplan verkennend bodemonderzoek Kruse Milieu BV, maart 2023

De situering van de monsterpunten is weergegeven op de situatieschets van bijlage I. Tijdens de boorwerkzaamheden is de bodemopbouw beschreven en is de grond zintuiglijk beoordeeld op eventuele aanwezigheid van verontreinigingen. De boorbeschrijvingen staan in bijlage II.

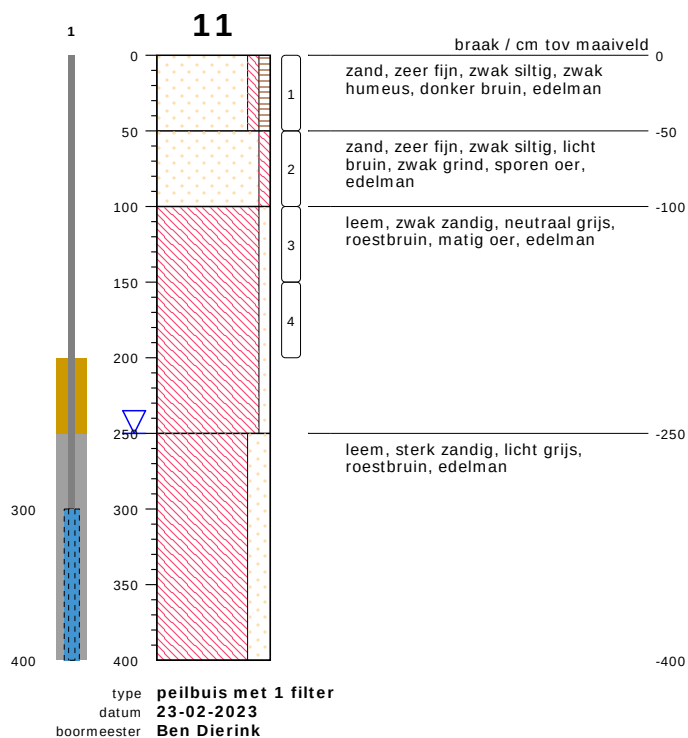
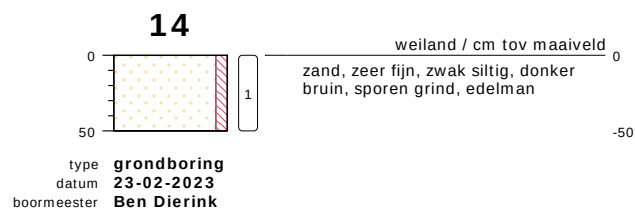
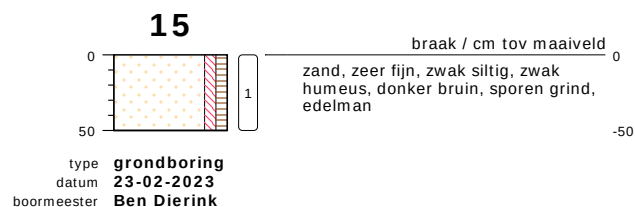
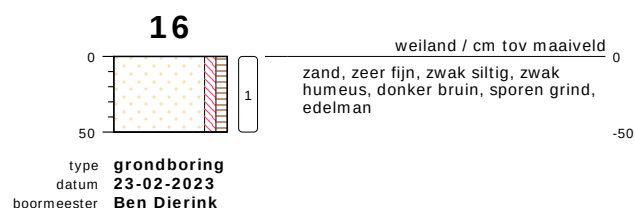
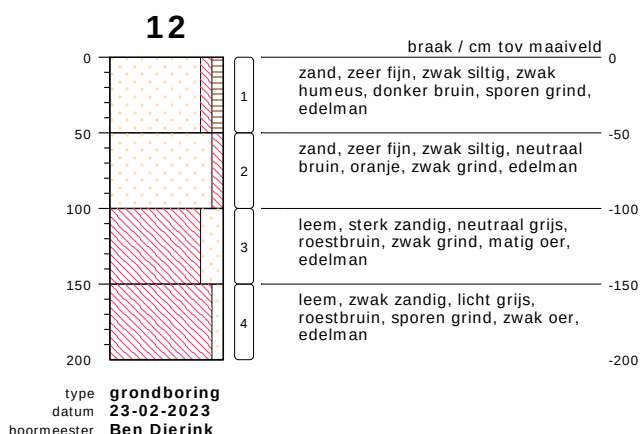
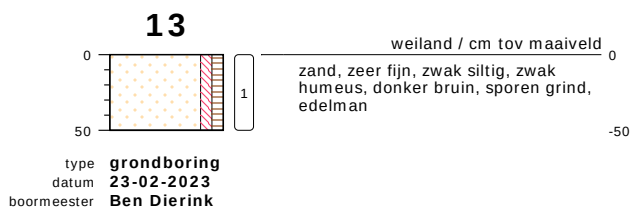
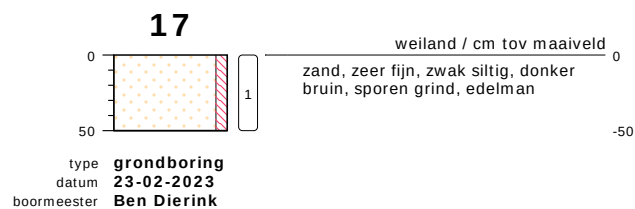
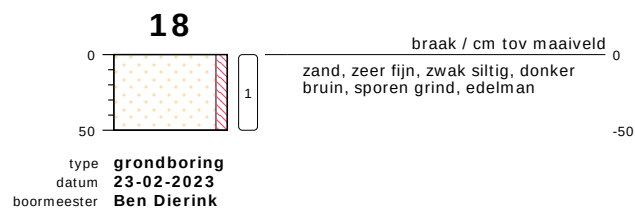
Bijlage II  
Boorstaten

De bodemopbouw ter plaatse van de onderzoekslocatie bestaat globaal uit zeer fijn, zwak siltig, zwak humeus zand, met plaatselijk sporen grind. Ter plekke van boring 1 en 2 zijn in de ondergrond vanaf circa 1.0 m-mv tot einde boordiepte zwak- tot sterk zandige leemlagen aangetroffen. In de ondergrond zijn oerhoudende lagen aangetroffen. Er zijn geen bodemvreemde materialen waargenomen. Door de veldwerkers zijn visueel geen asbestverdachte materialen op het maaiveld of in de opgeboorde bodem waargenomen.

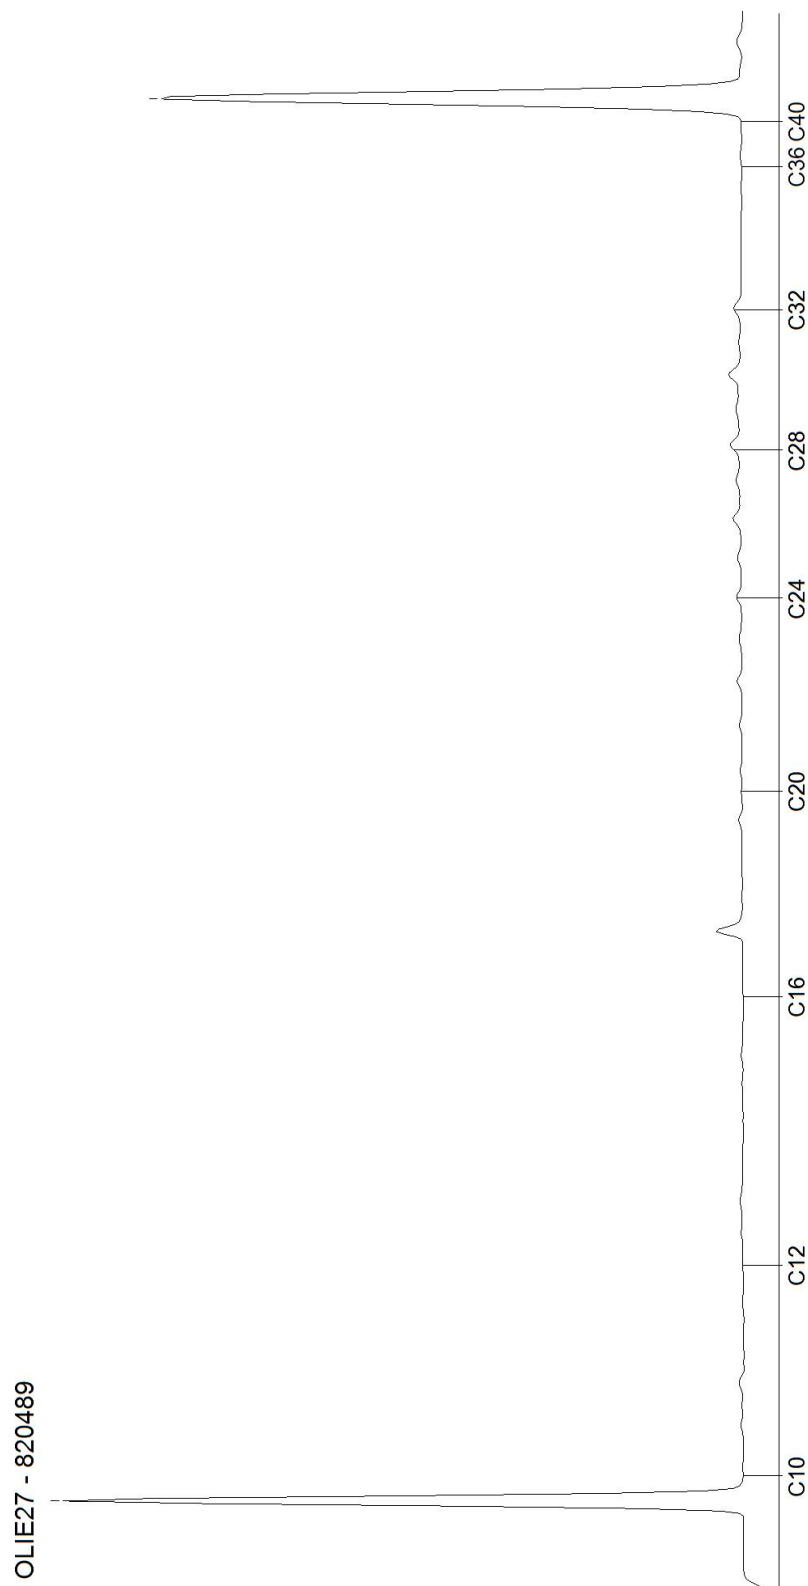
CHROMATOGRAM for Order No. 1245175, Analysis No. 820489, created at 28.02.2023 12:25:21

**Monster beschrijving: BG, 11: 0-50, 12: 0-50, 13: 0-50, 14: 0-50, 15: 0-50, 16: 0-50, 17: 0-50, 18: 0-50**

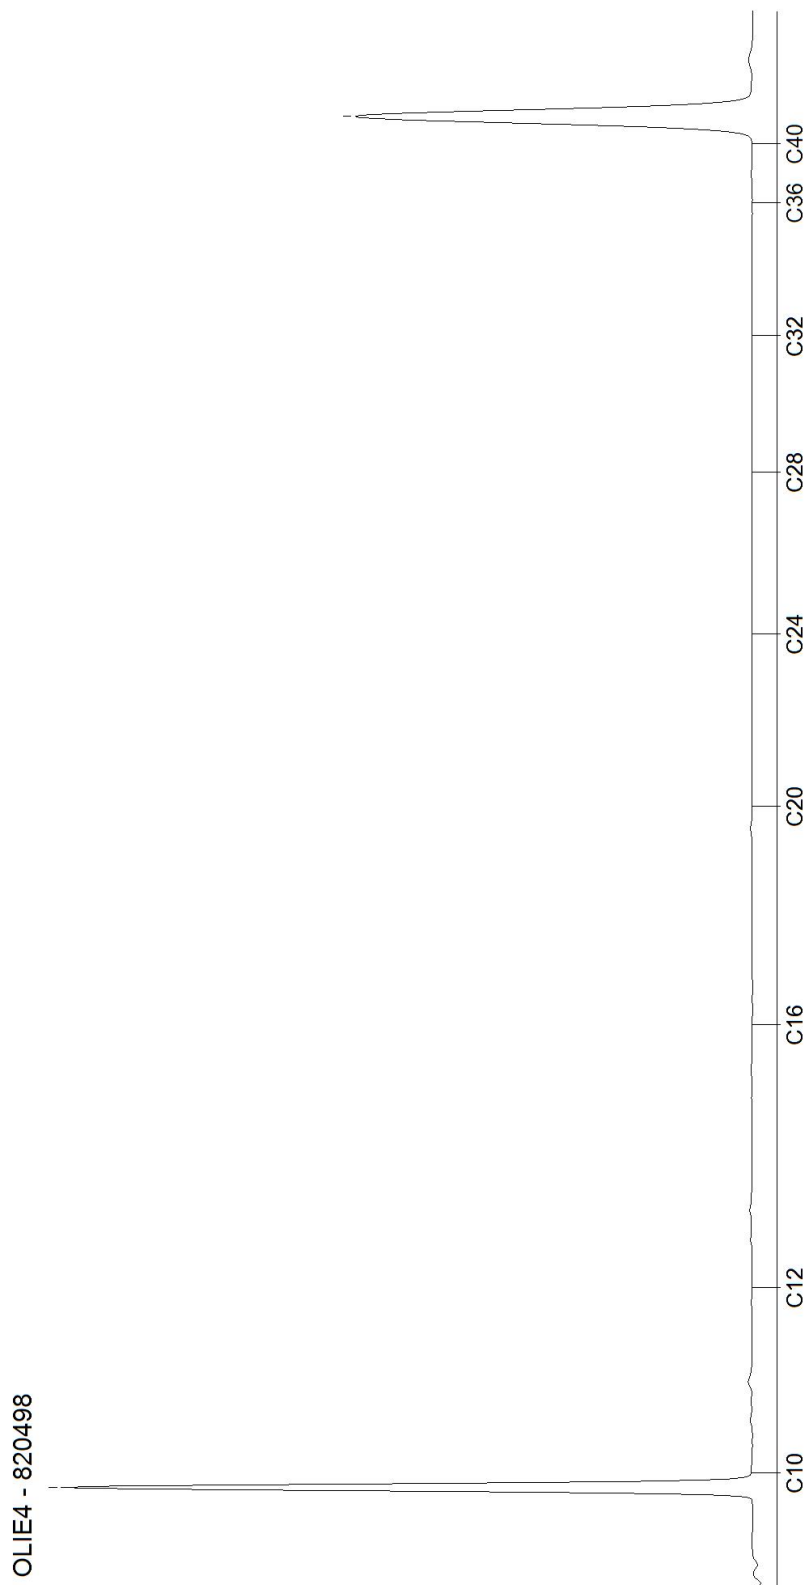
CHROMATOGRAM for Order No. 1245175, Analysis No. 820498, created at 28.02.2023 10:51:21

**Monster beschrijving: OG, 11: 100-150, 11: 150-200, 12: 100-150, 12: 150-200**

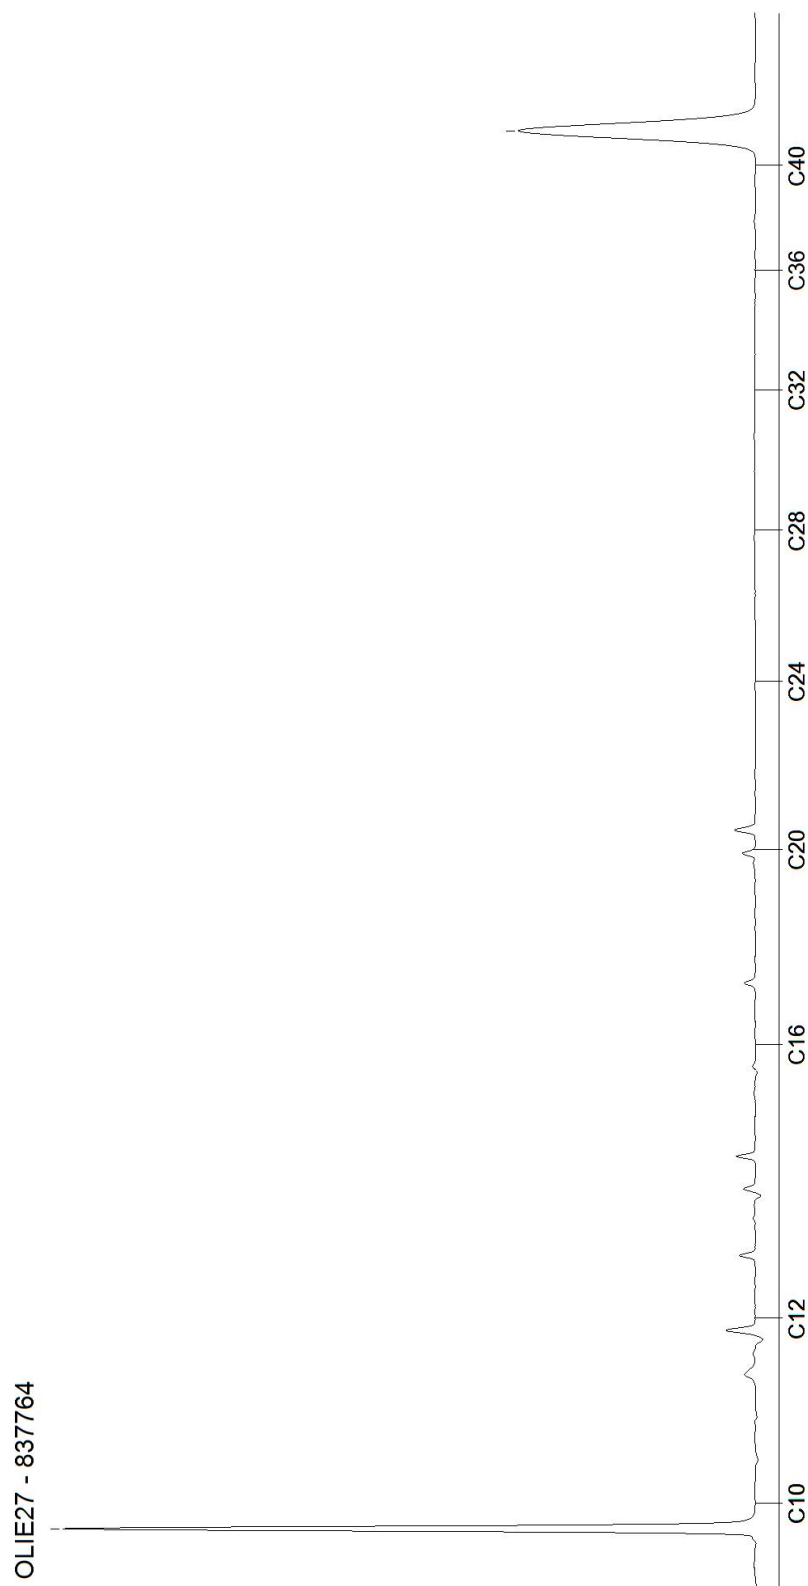
CHROMATOGRAM for Order No. 1248176, Analysis No. 837764, created at 07.03.2023 15:06:53

**Monster beschrijving: Peilbuis 11, 11-1: 300-400**
