| Onderwerp: | <b>verkennend milieukundig bodemonderzoek<br/>volgens NEN-5740+A1<br/>Nimrodstraat perceel sectie EX nrs. 2 en 354 (ged.) te<br/>Tollebeek</b> |
| Projectnummer: | <b>18-M8553</b> |
| Opdrachtgever: | <b>BJZ.nu</b> |
| Datum: | <b>04 september 2018</b> |

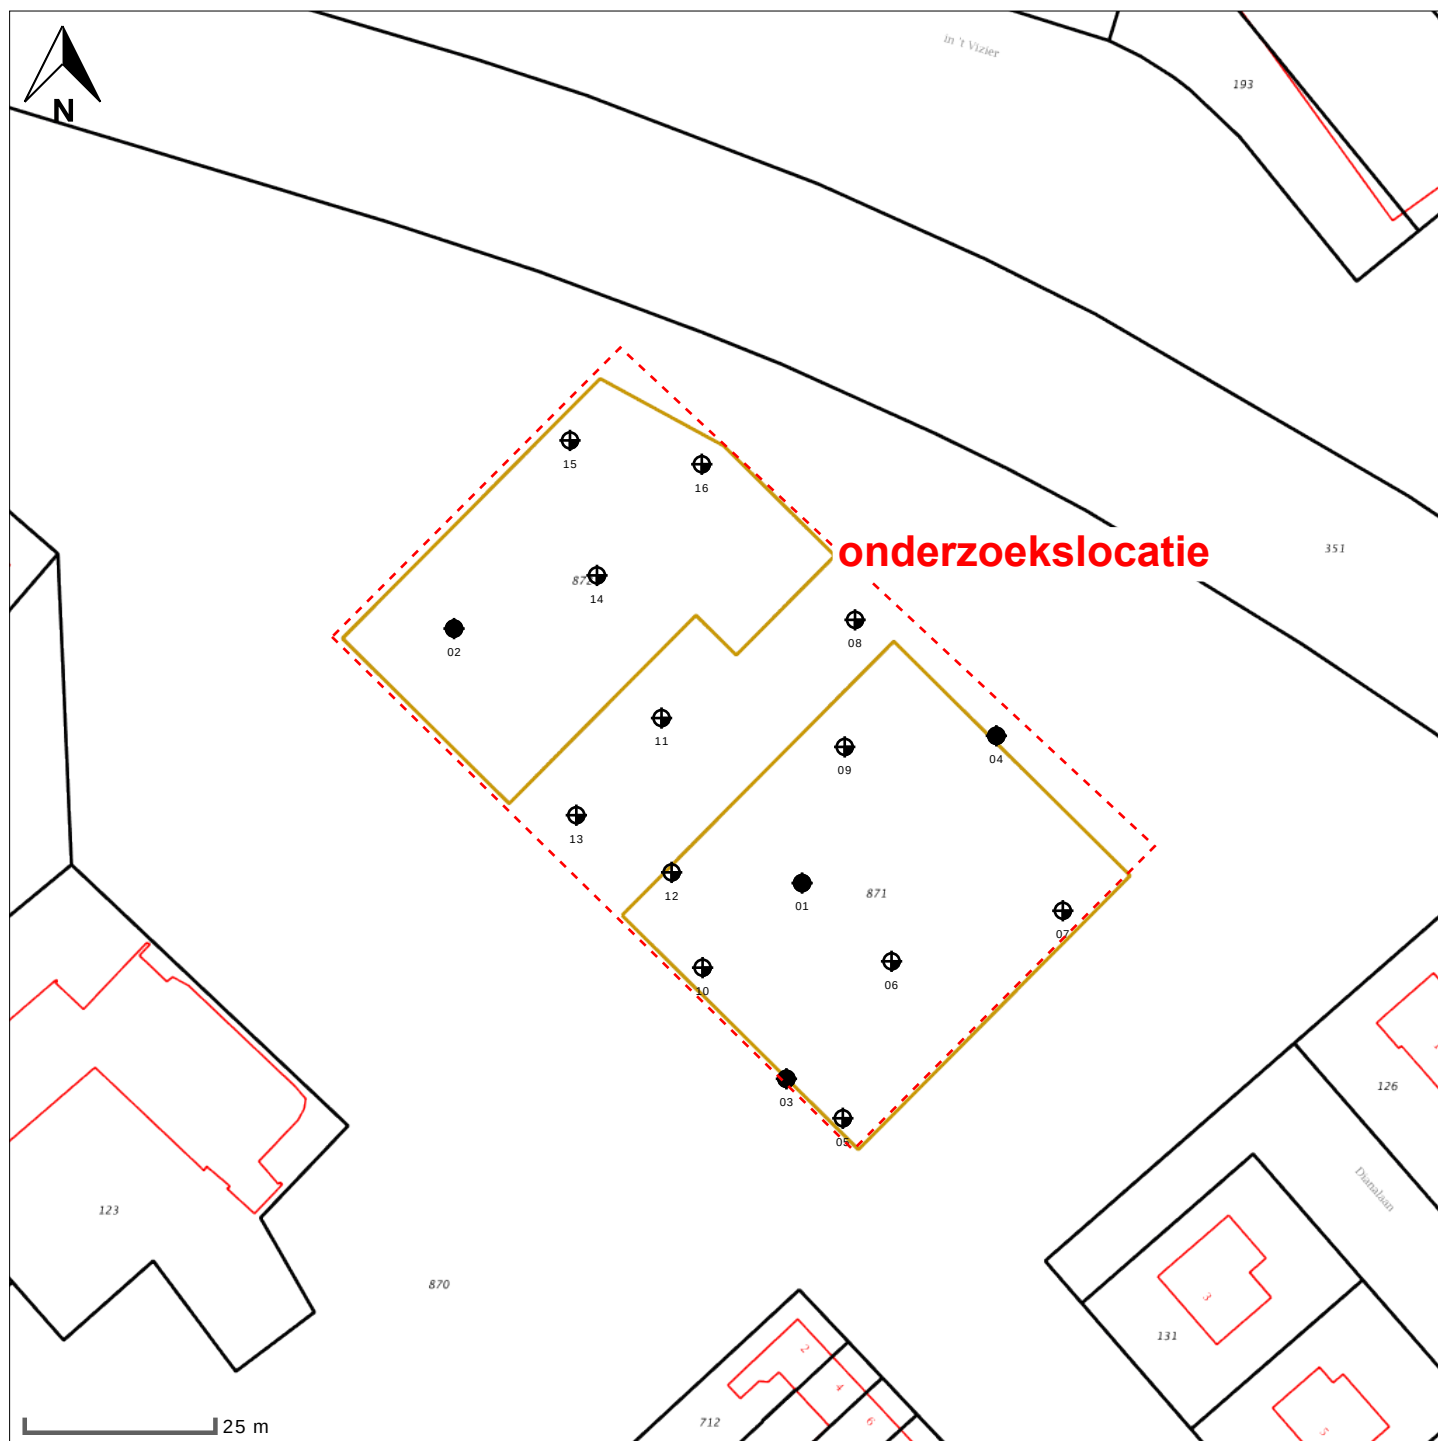
## situatie tekening

onderzoek **Nimrodstraat sectie EX nr. 2 en 354 (ged.) te Tollebeek**  
 projectcode **18-M8553**  
 datum **03-09-2018**  
 paraaf  
 schaal **1:1.000**

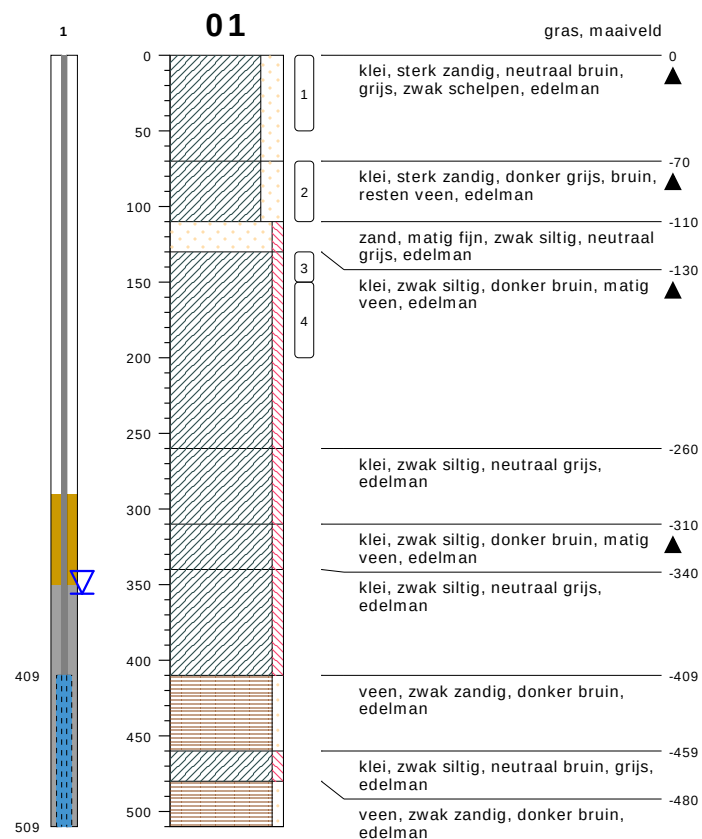
## bodemprofielen **BILAGE 3 BOORPROFIELEN**

type **grondboring**  
 datum **31-07-2018**  
 boormeester **A.van Wuyhuysse**

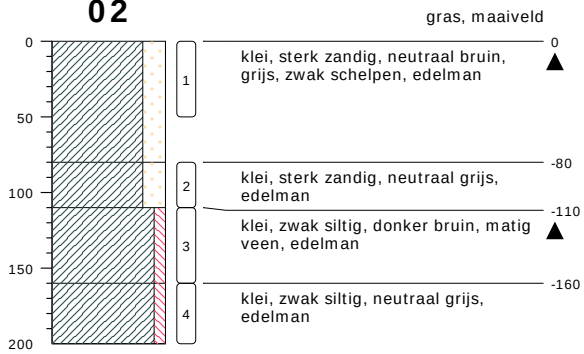
**02**

type **grondboring**  
 datum **31-07-2018**  
 boormeester **A.van Wuyhuysse**

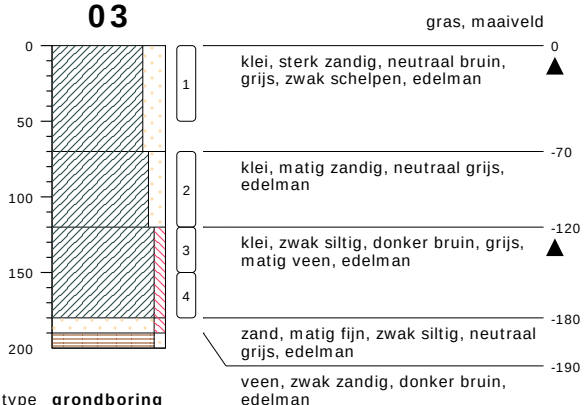
**03**

type **grondboring**  
 datum **31-07-2018**  
 boormeester **A.van Wuyhuysse**

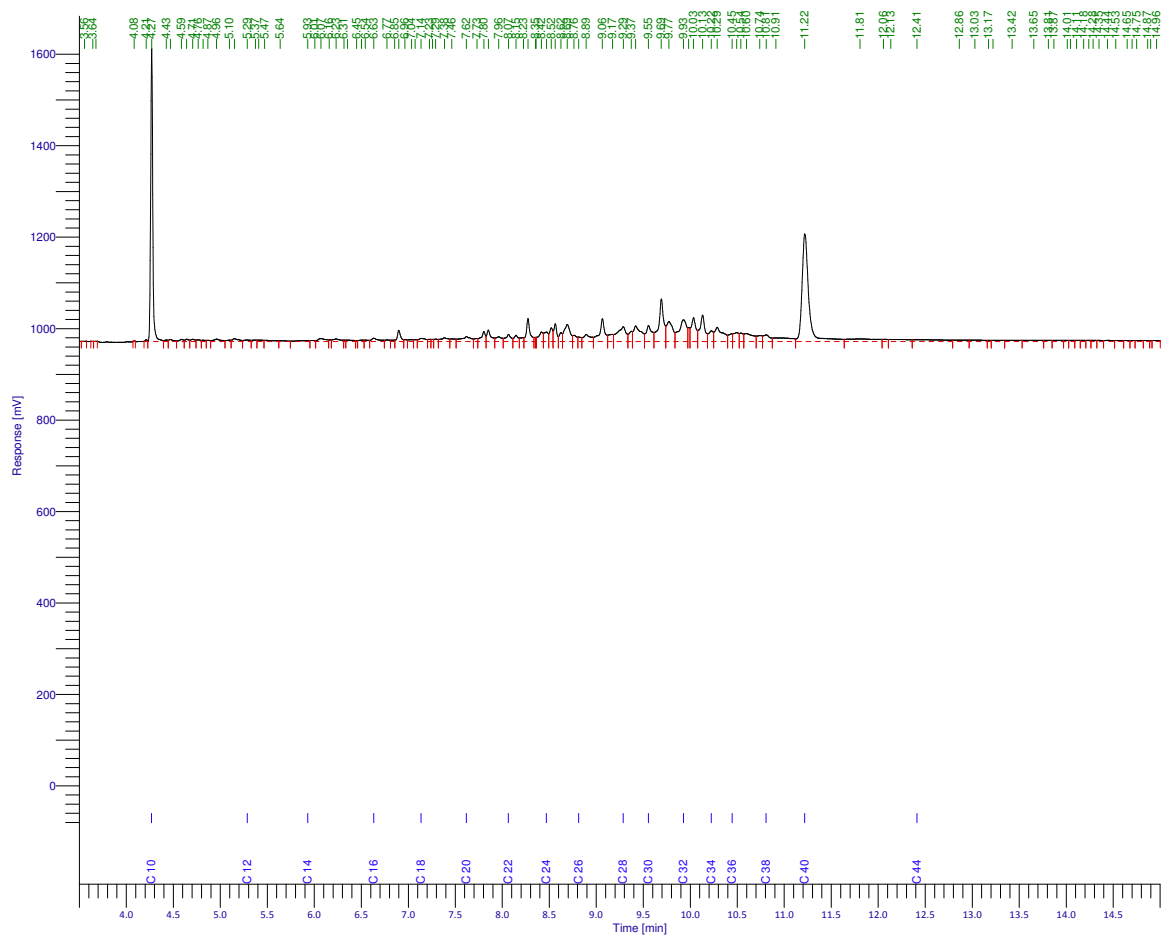
## Chromatogram

Sample Name : 1820425003  
File Name : \NLOT025\data\GLC\IS-GC342018-08\mo-34-0806-029-20180807-0812565.raw  
Date : 07-08-2018 08:13:08  
Method : Min file PE  
Start Time : 3.50 min  
Scale Factor : 1.0  
End Time : 15.00 min  
Time of Injection: 06-08-2018 20:42:20  
Low Point : 80.63 mV  
High Point : 1612.52 mV  
Plot Offset : 80.63 mV  
Plot Scale : 1693.1 mV

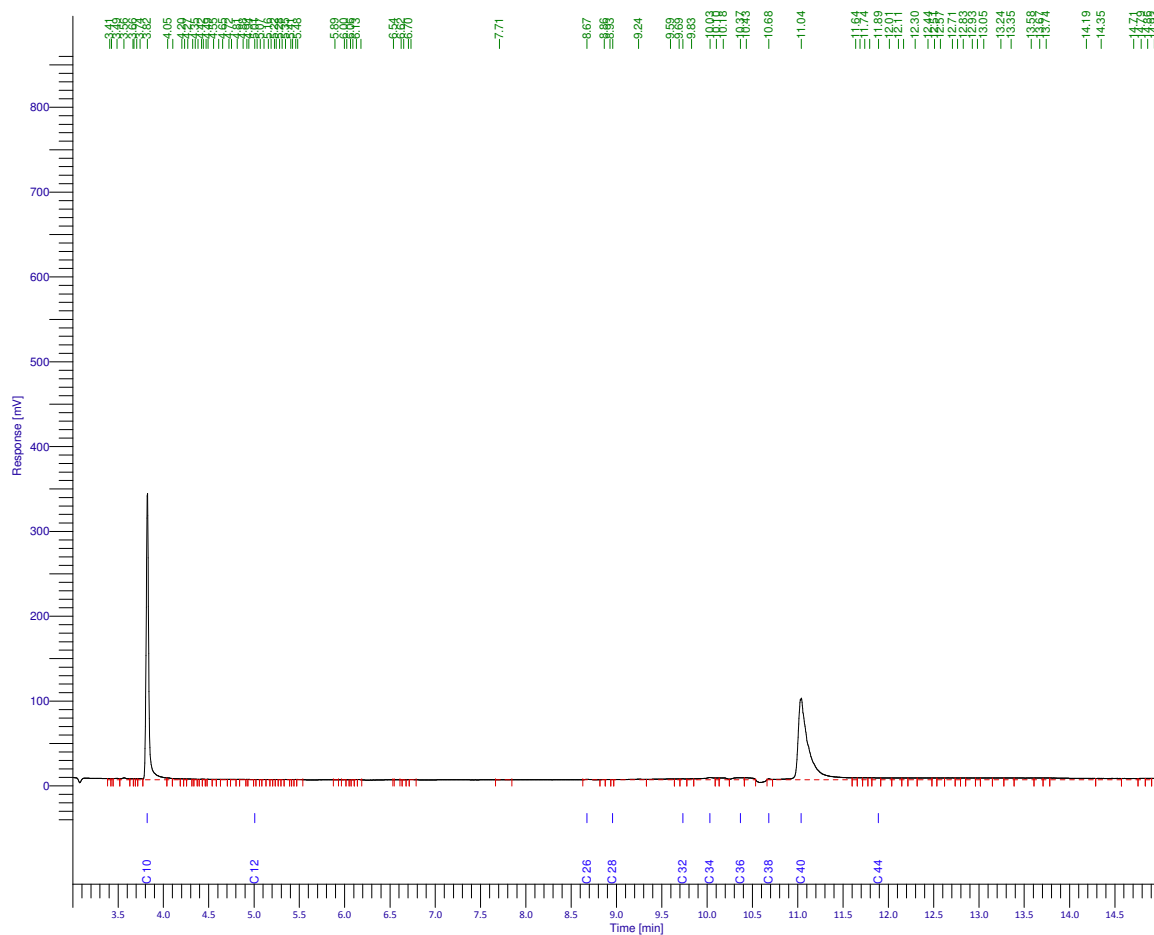
## Chromatogram

Sample Name : 1822255001  
File Name : \NULOT025\data\Gcis-GC142018-08\mo-14-0820-135-20180823-084305.raw  
Date : 23-08-2018 08:43:17  
Method : Min file PE  
Start Time : 3.00 min  
End Time : 15.00 min  
Time of Injection: 23-08-2018 01:45:11  
Low Point : -43.46 mV  
High Point : 889.25 mV  
Plot Offset: -43.46 mV  
Plot Scale: 912.7 mV  
Scale Factor: 1.0
