Onderwerp: **verkennend milieukundig bodemonderzoek volgens NEN  
5740+A1 Banterweg perceel sectie A nr. 2924 te Emmeloord**

Projectnummer: **20-M9400**

Opdrachtgever: **BJZ.nu**

Datum: **29 juni 2020**

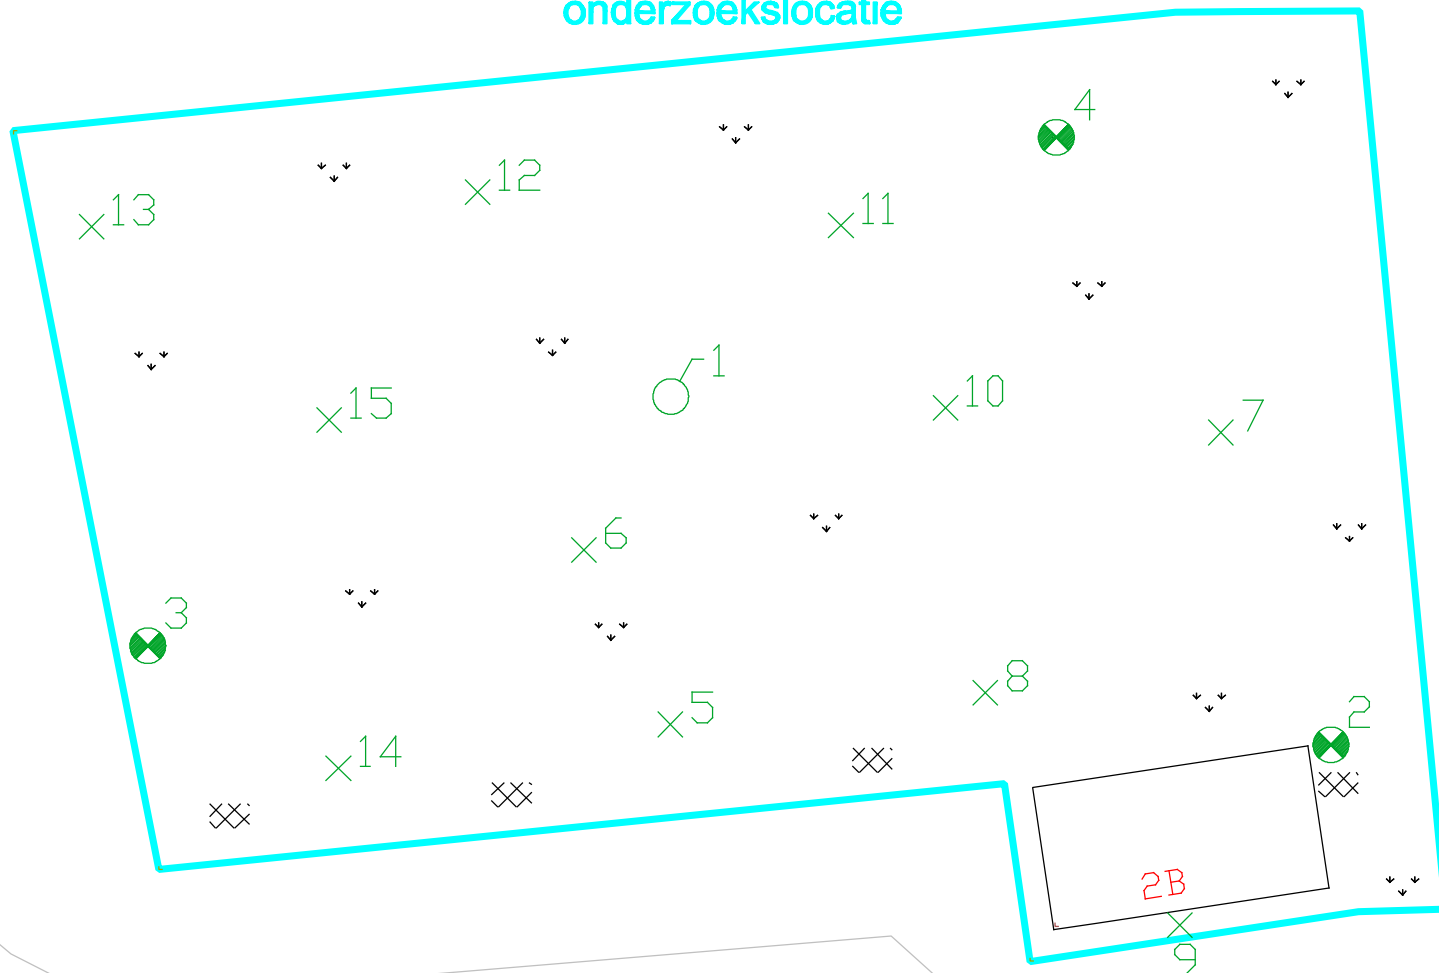
## BIJLAGE 2 ONDERZOEKSLOCATIE

\* = asbest op het maaiveld

G3 = inspectiegat 0.3x0.3 m Peddelpad

| *x = boring tot 1.0 m -mv. | |
| ⊗ = boring tot 2.0 m -mv. | |

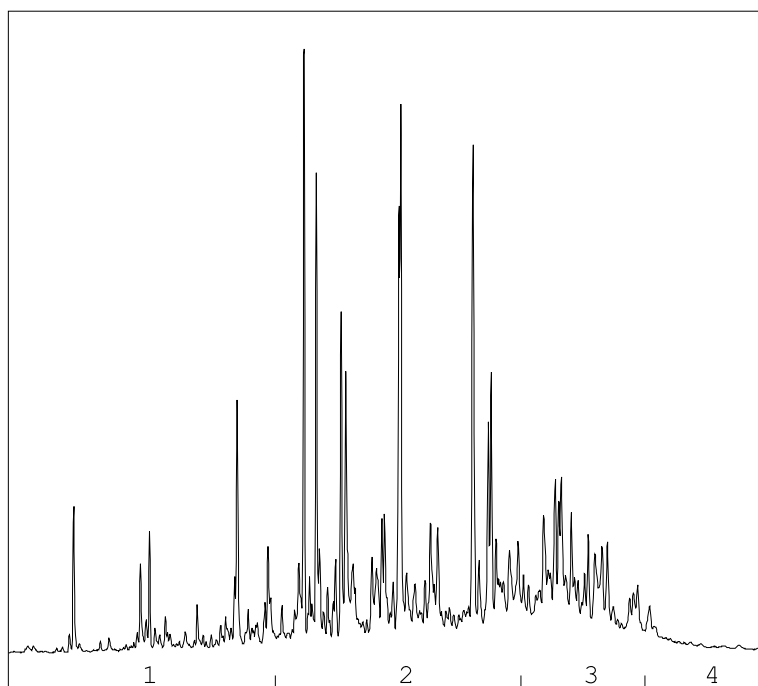
## OLIECHROMATOGRAM

**Monstercode** : 6359985  
**Uw Project omschrijving** : OPID 21407426#20-M9400-Banterweg 2B te Emmeloord  
**Uw referentie** : MM1, 01: 0-50, 03: 0-50, 05: 0-50, 06: 0-50, 12: 0-50, 13: 0-50, 14: 0-50, 15: 0-50  
**Methode** : minerale olie (florisil clean-up)
