## Verkennd Bodemonderzoek

Project: 2022-422

Locatie: Perceel ten noorden van Zuiderringweg 3-1 te Ens

Datum: 17 februari 2023

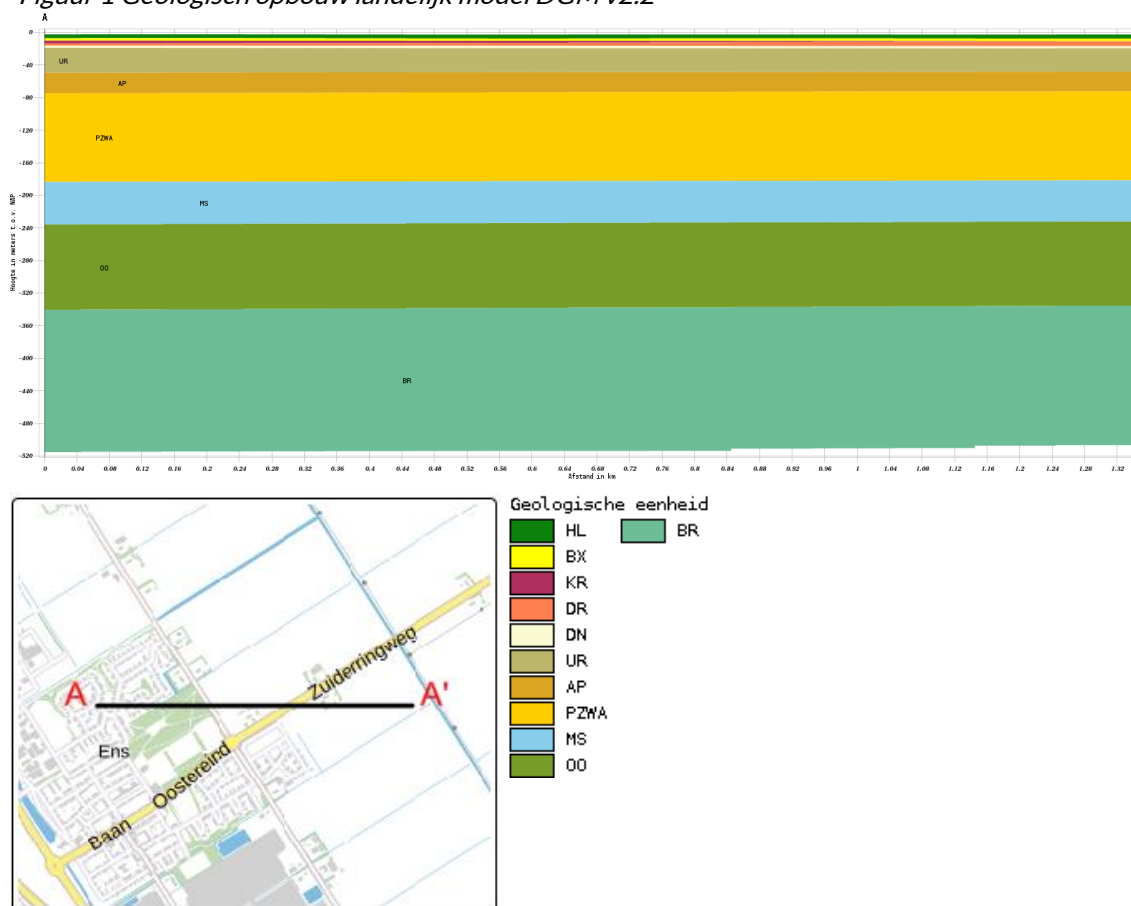
*Figuur 1 Geologisch opbouw landelijk model DGM v2.2*

De regionale geohydrologische bodemopbouw is weergegeven in onderstaande figuur.

De boorlocatie bevindt zich circa 2 meter beneden NAP.

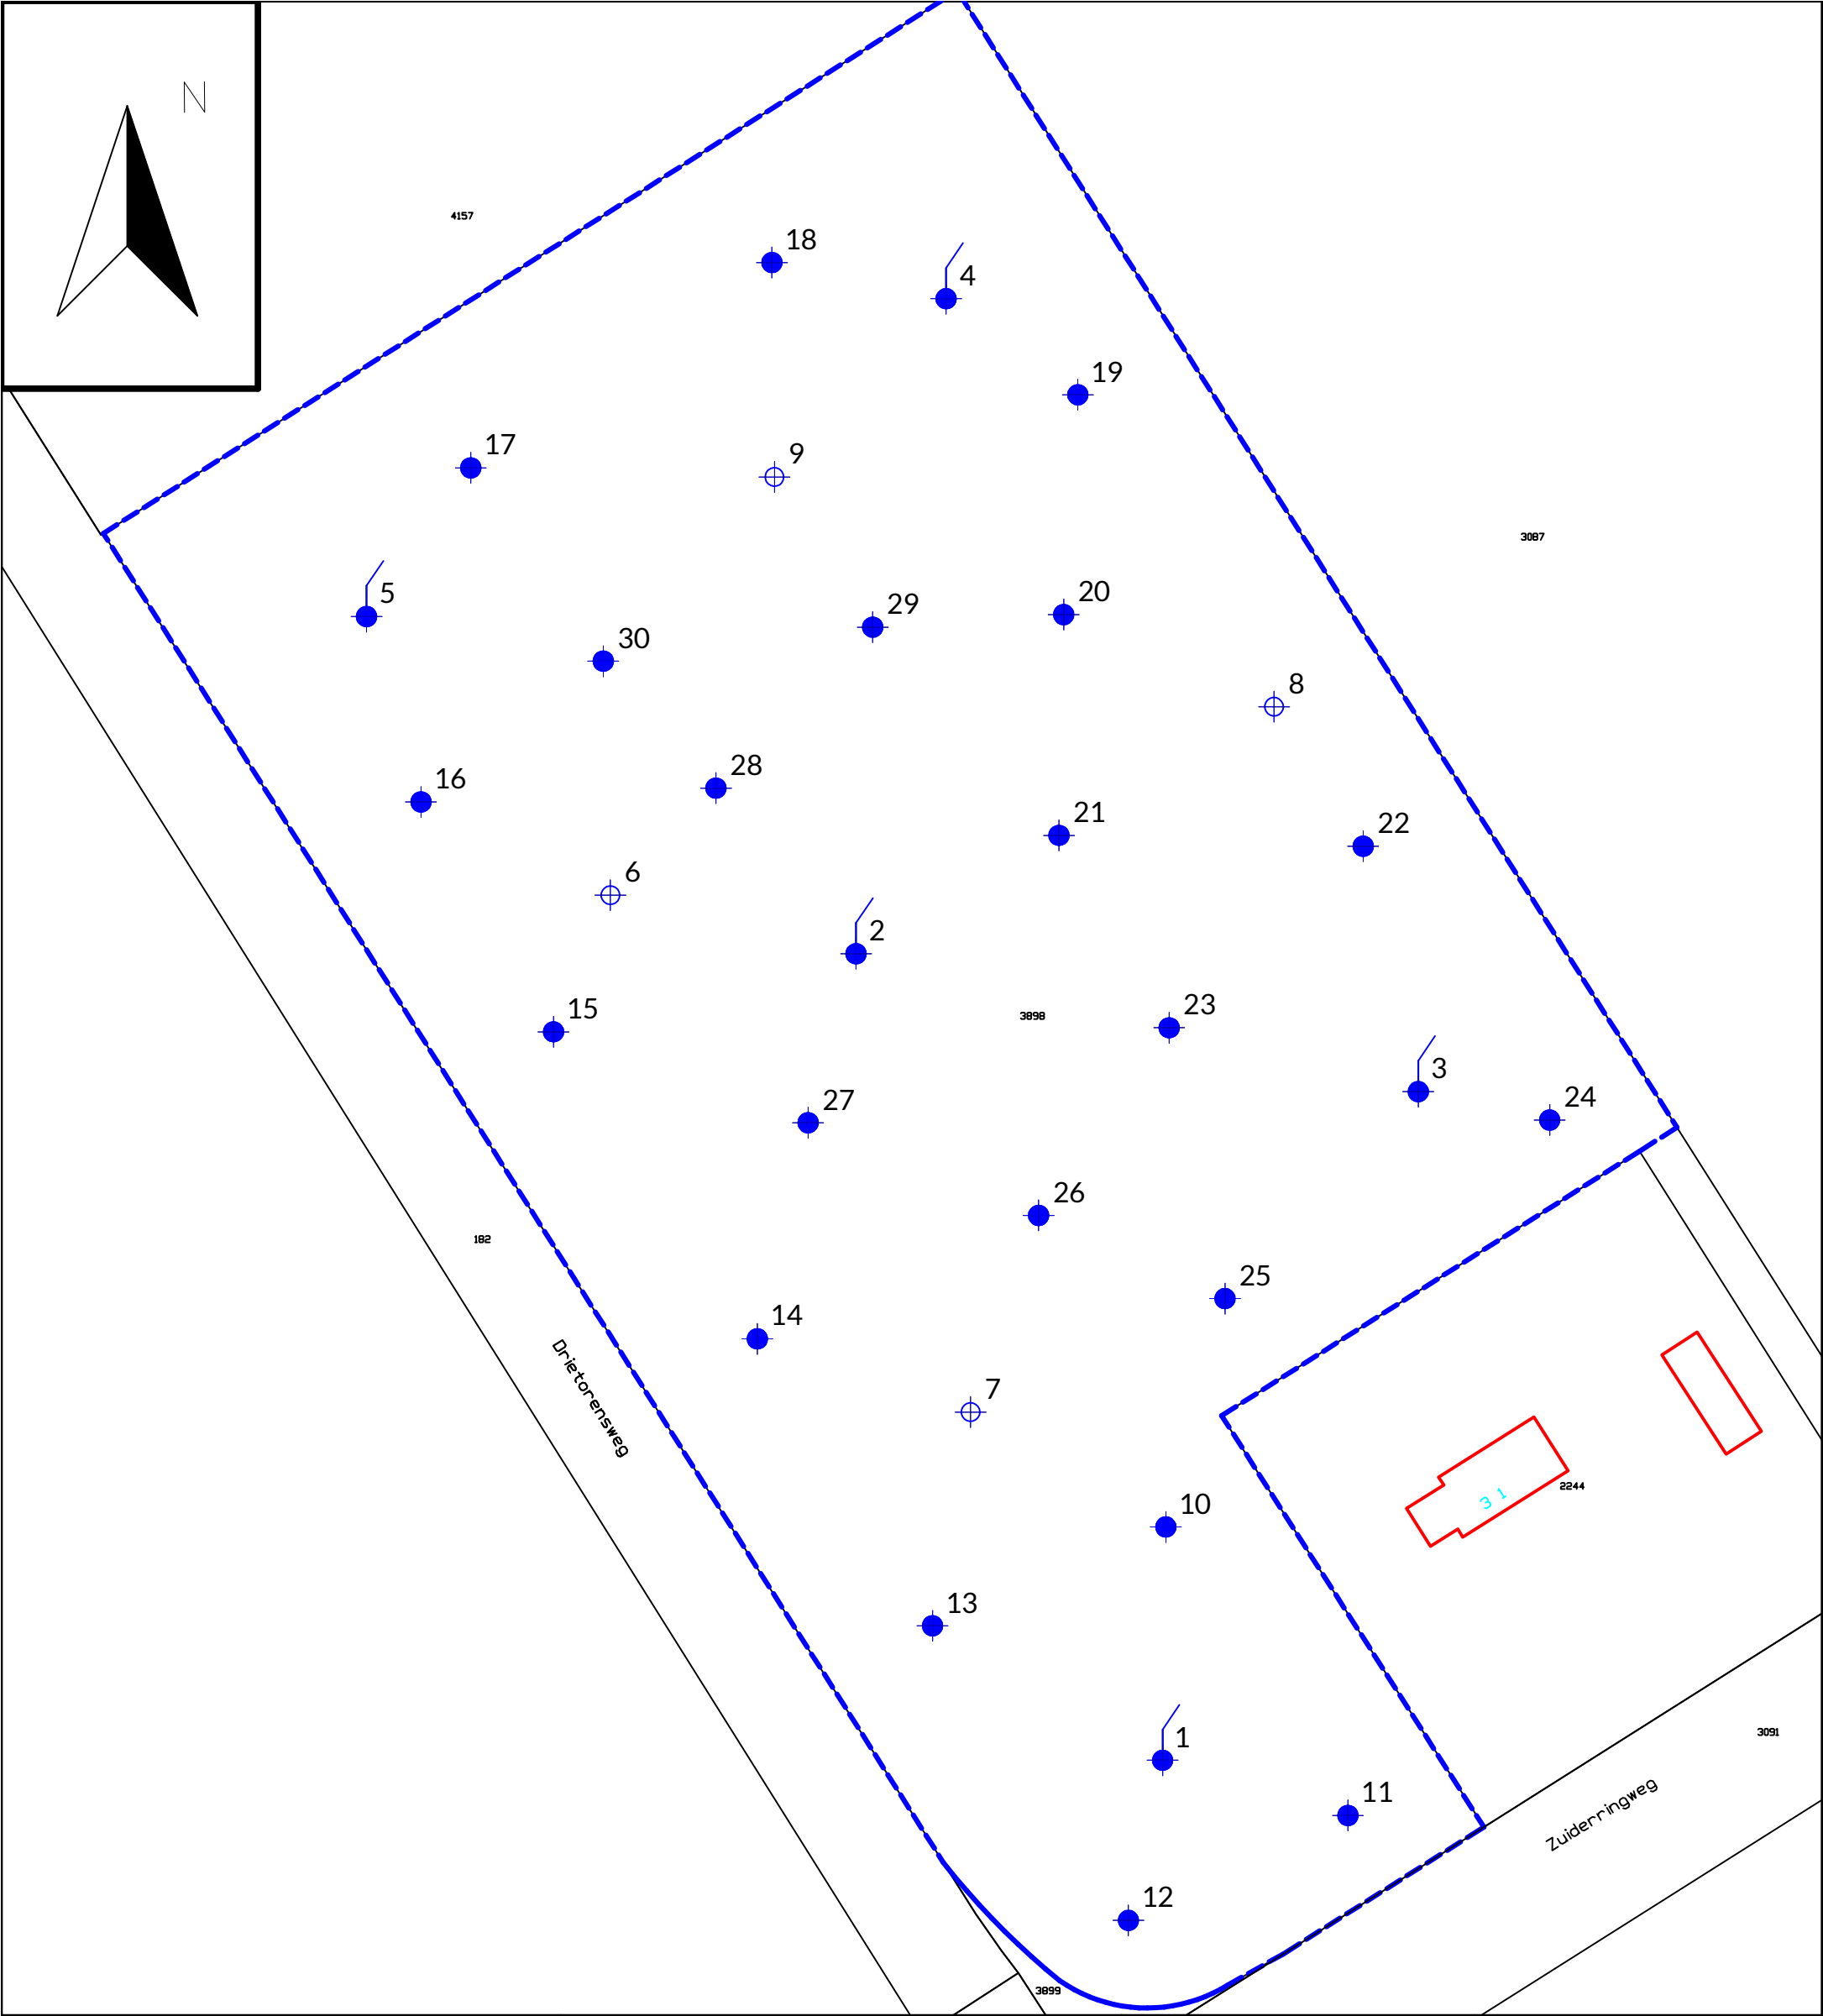
Overzichtstekening boorpunten

De veldwerkzaamheden zijn uitgevoerd op 25 januari 2023 (plaatsing peilbuizen en monsternamen grond), 3 februari 2023 (monsternamen grondwater). De positie van de boorlocaties zijn weergegeven in bijlage III.

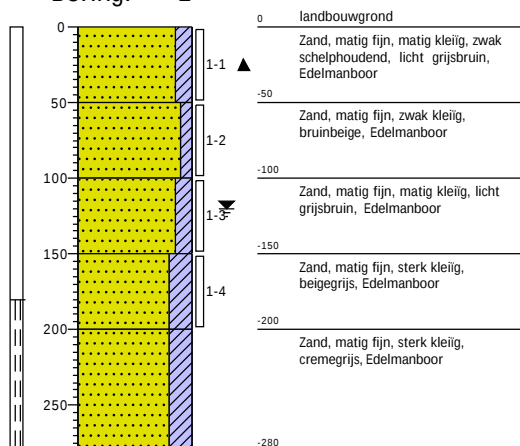
### Boring: 1

| Boring | Diepte boring (m -mv) | Traject (m -mv) | Grondsoort | Waargenomen bijzonderheden |
|---|---|---|---|---|
| 1 | 2,80 | 0,00 - 0,50 | Zand | zwak schelphoudend |

X: 185235,42  
Y: 517077,73  
Datum: 25-1-2023  
GWS: 120

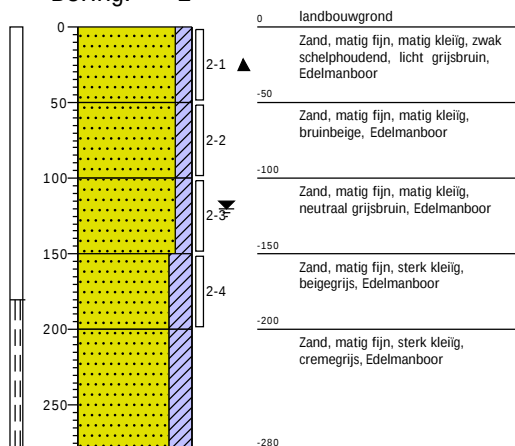
### Boring: 2

| Boring | Diepte boring (m -mv) | Traject (m -mv) | Grondsoort | Waargenomen bijzonderheden |
|---|---|---|---|---|
| 2 | 2,80 | 0,00 - 0,50 | Zand | zwak schelphoudend |

X: 185186,82  
Y: 517203,76  
Datum: 25-1-2023  
GWS: 120

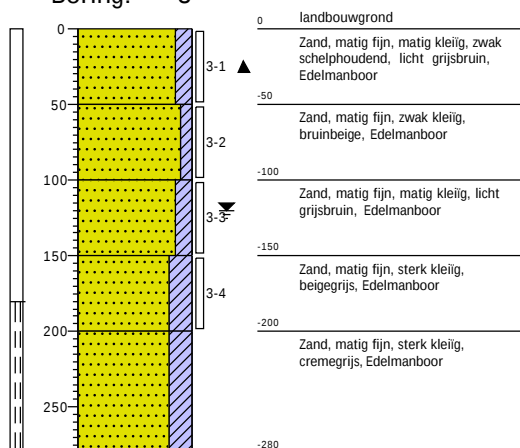
### Boring: 3

| Boring | Diepte boring (m -mv) | Traject (m -mv) | Grondsoort | Waargenomen bijzonderheden |
|---|---|---|---|---|
| 3 | 2,80 | 0,00 - 0,50 | Zand | zwak schelphoudend |

X: 185275,16  
Y: 517182,92  
Datum: 25-1-2023  
GWS: 120

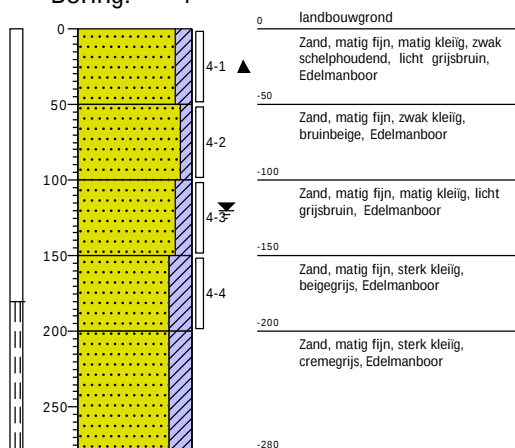
### Boring: 4

| Boring | Diepte boring (m -mv) | Traject (m -mv) | Grondsoort | Waargenomen bijzonderheden |
|---|---|---|---|---|
| 4 | 2,80 | 0,00 - 0,50 | Zand | zwak schelphoudend |

X: 185200,36  
Y: 517306,36  
Datum: 25-1-2023  
GWS: 120

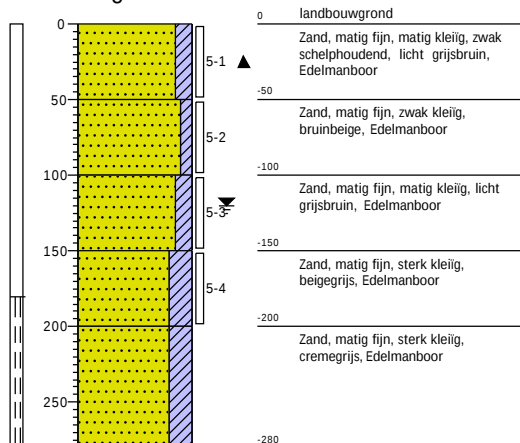
### Boring: 5

| Boring | Diepte boring (m -mv) | Traject (m -mv) | Grondsoort | Waargenomen bijzonderheden |
|---|---|---|---|---|
| 5 | 2,80 | 0,00 - 0,50 | Zand | zwak schelphoudend |

X: 185109,88  
Y: 517256,41  
Datum: 25-1-2023  
GWS: 120

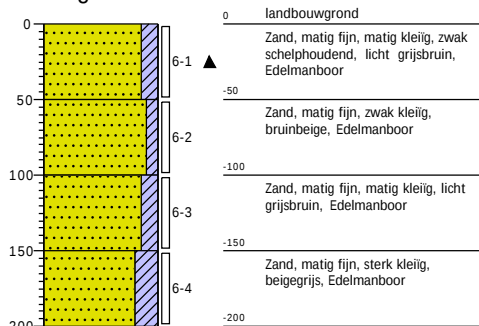
### Boring: 6

| Boring | Diepte boring (m -mv) | Traject (m -mv) | Grondsoort | Waargenomen bijzonderheden |
|---|---|---|---|---|
| 6 | 2,00 | 0,00 - 0,50 | Zand | zwak schelphoudend |

X: 185148,13  
Y: 517213,05  
Datum: 25-1-2023

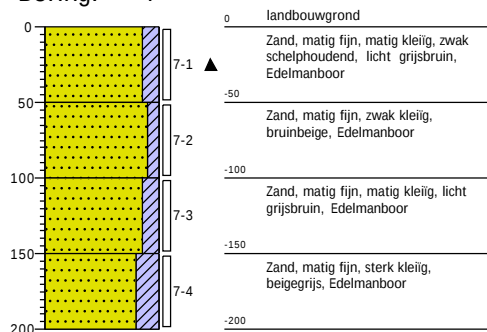
### Boring: 7

| Boring | Diepte boring (m -mv) | Traject (m -mv) | Grondsoort | Waargenomen bijzonderheden |
|---|---|---|---|---|
| 7 | 2,00 | 0,00 - 0,50 | Zand | zwak schelphoudend |

X: 185205,35  
Y: 517132,30  
Datum: 25-1-2023

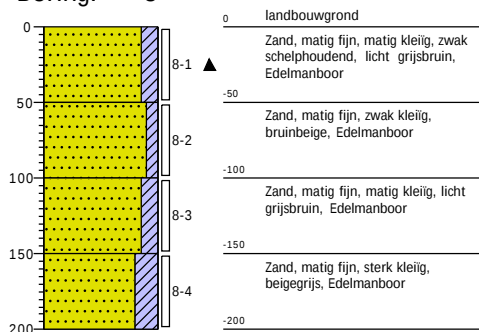
### Boring: 8

| Boring | Diepte boring (m -mv) | Traject (m -mv) | Grondsoort | Waargenomen bijzonderheden |
|---|---|---|---|---|
| 8 | 2,00 | 0,00 - 0,50 | Zand | zwak schelphoudend |

X: 185243,29  
Y: 517234,76  
Datum: 25-1-2023

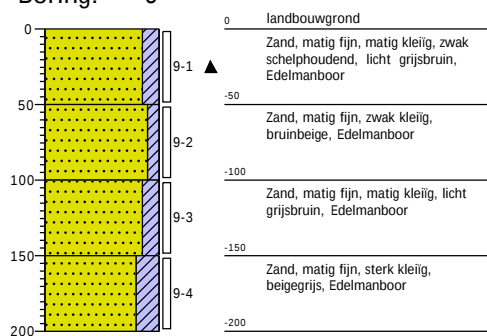
### Boring: 9

| Boring | Diepte boring (m -mv) | Traject (m -mv) | Grondsoort | Waargenomen bijzonderheden |
|---|---|---|---|---|
| 9 | 2,00 | 0,00 - 0,50 | Zand | zwak schelphoudend |

X: 185182,55  
Y: 517269,17  
Datum: 25-1-2023

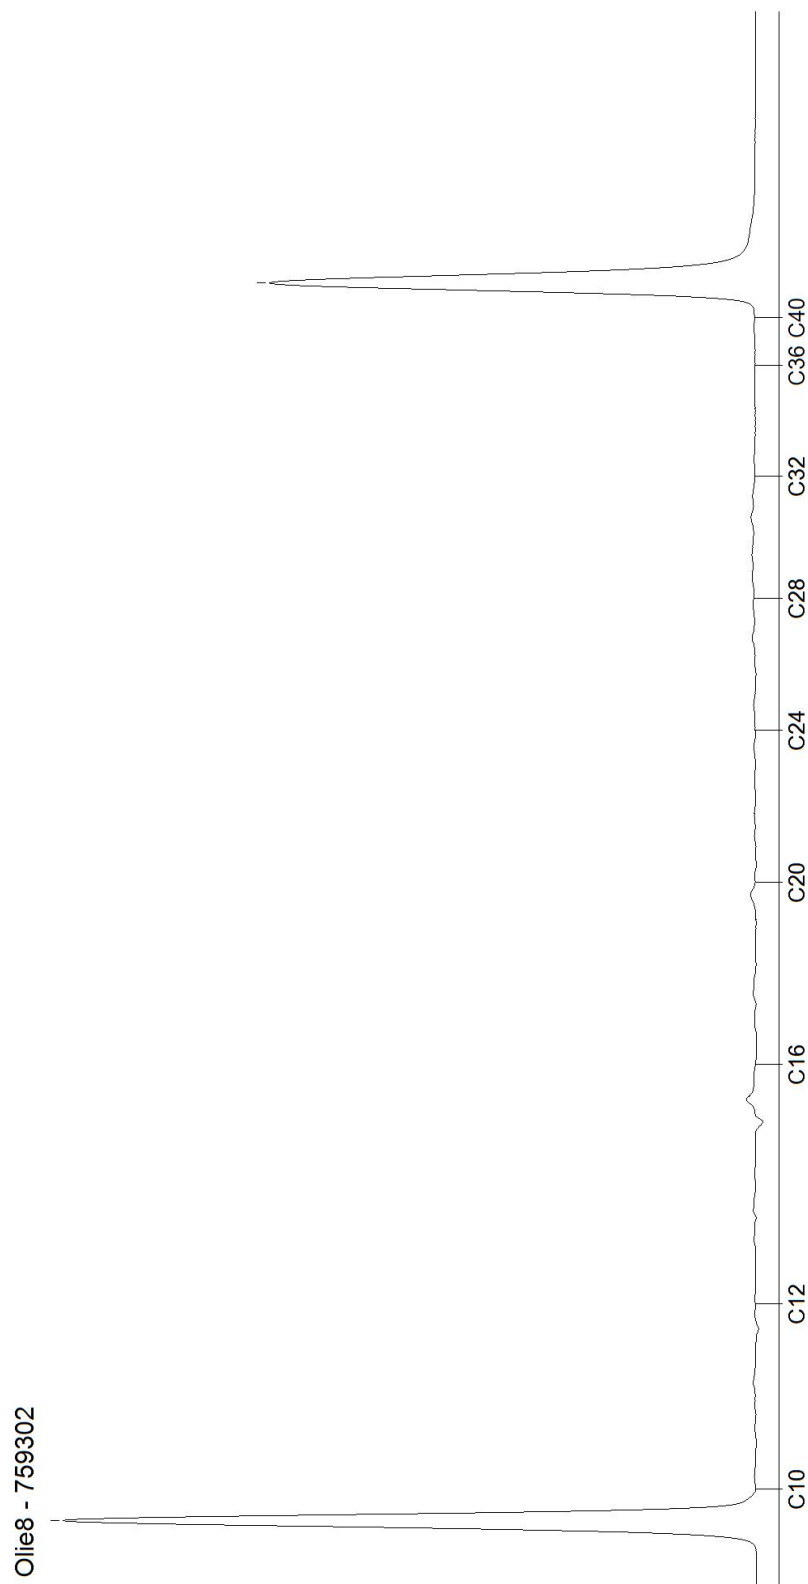
**Monster beschrijving: BM1**

CHROMATOGRAM for Order No. 1234407, Analysis No. 759302, created at 27.01.2023 10:29:14

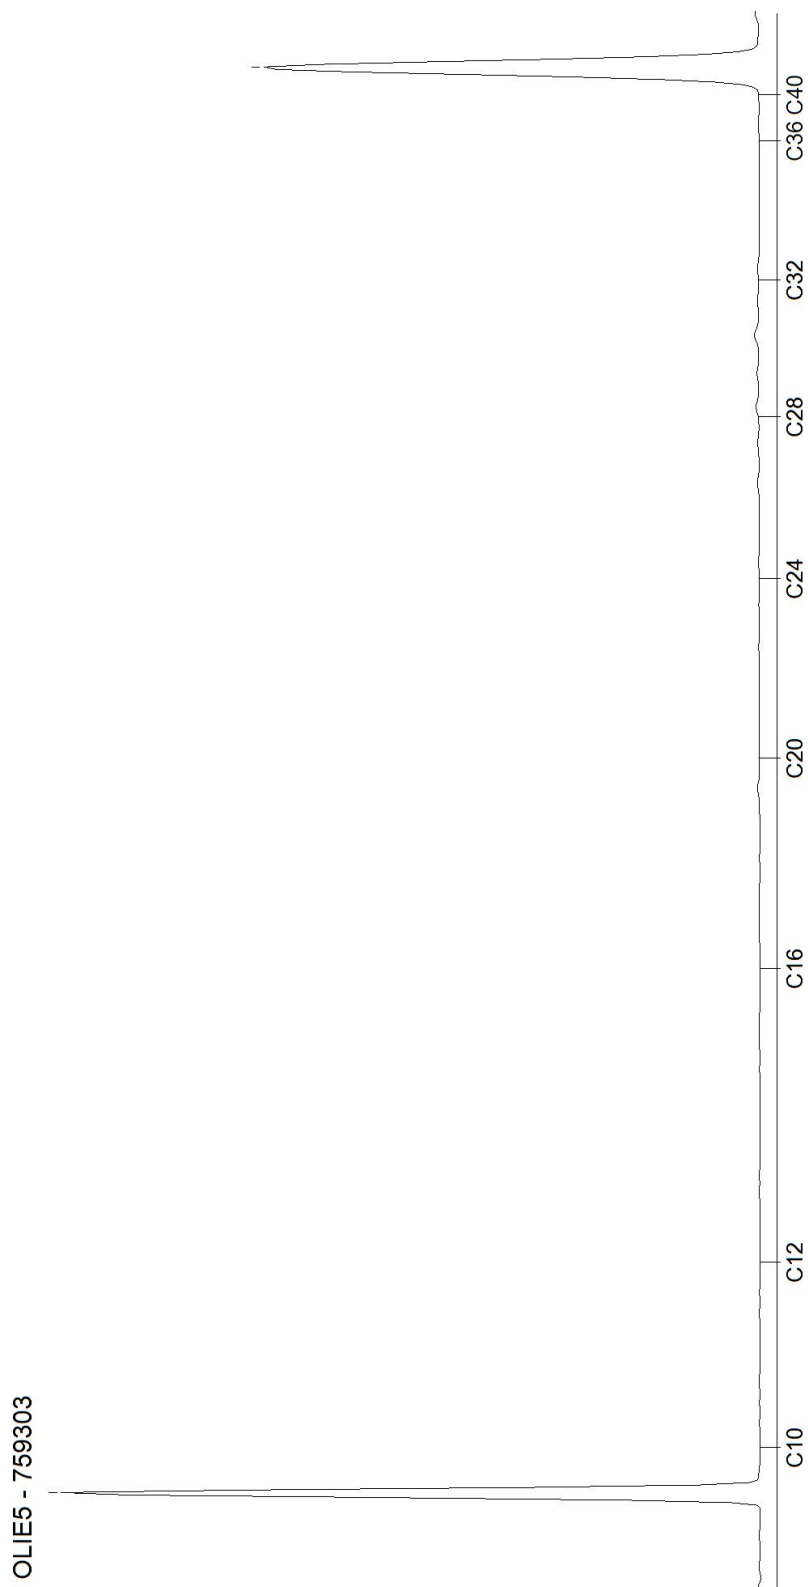
**Monster beschrijving: BM2**

CHROMATOGRAM for Order No. 1234407, Analysis No. 759303, created at 27.01.2023 08:35:10

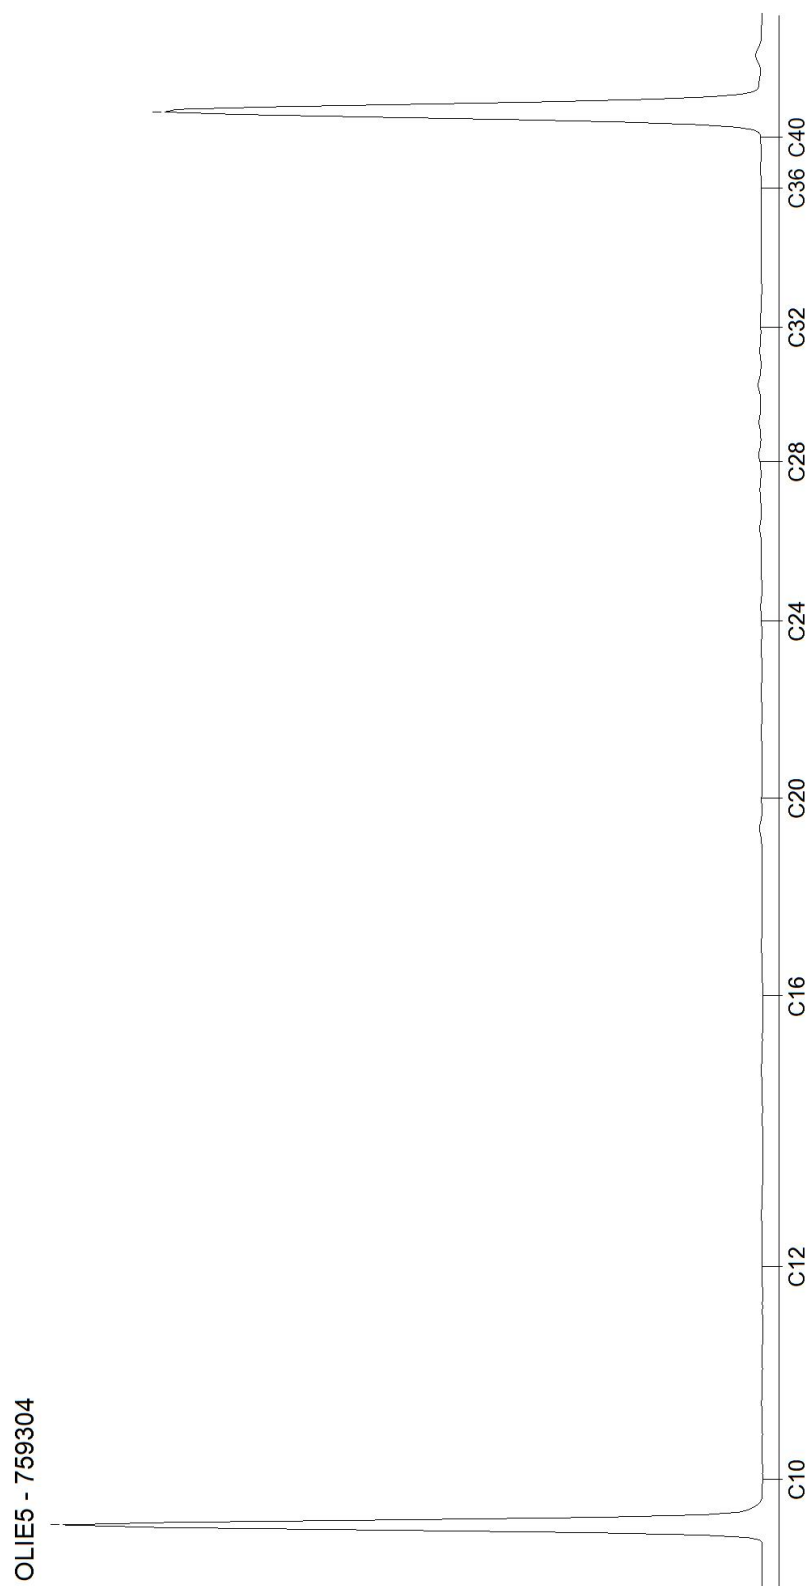
**Monster beschrijving: BM3**

CHROMATOGRAM for Order No. 1234407, Analysis No. 759304, created at 27.01.2023 07:13:26

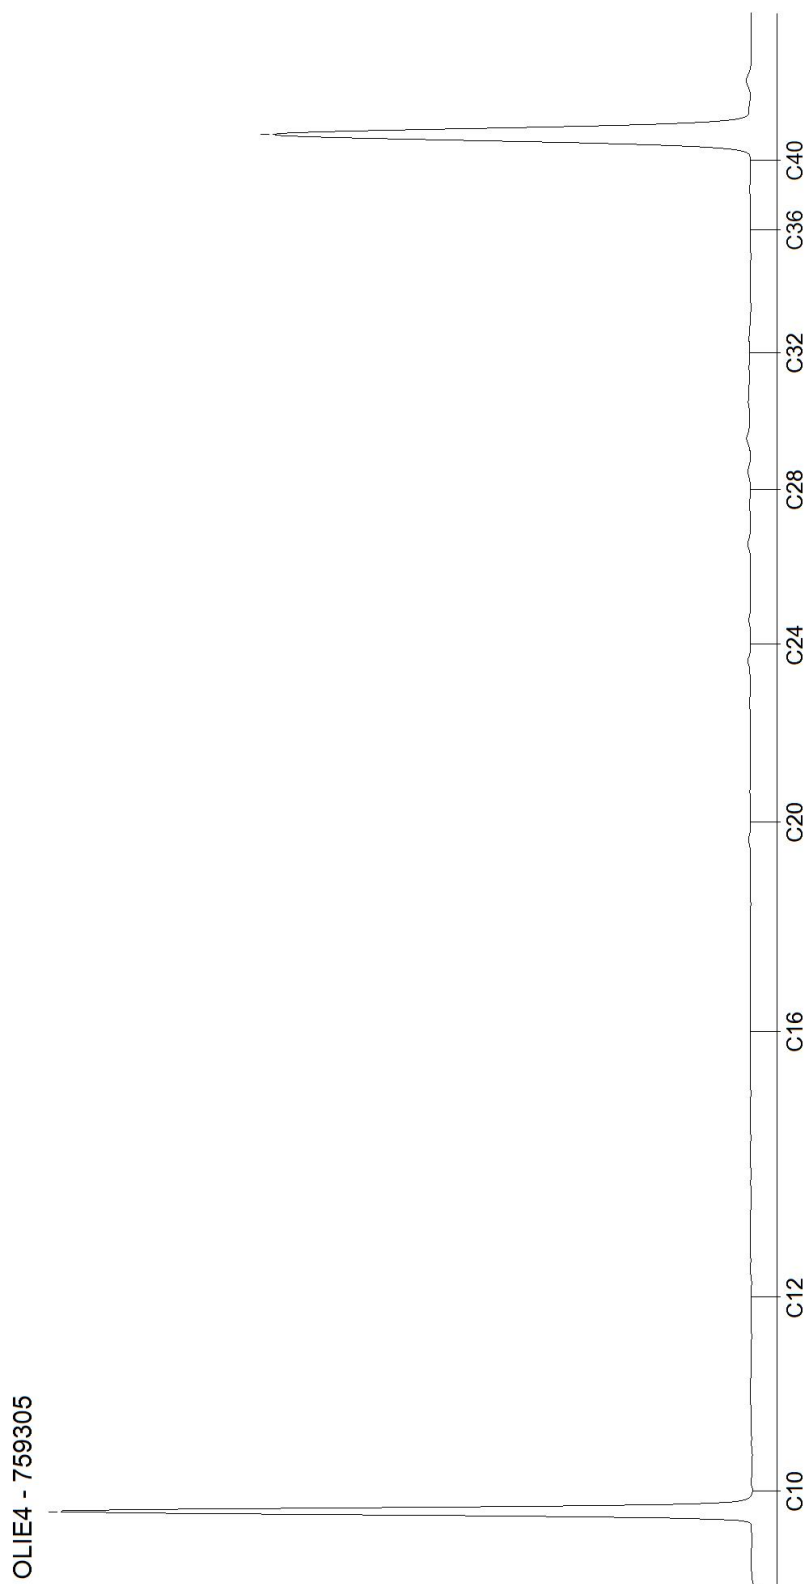
**Monster beschrijving: OM1**

CHROMATOGRAM for Order No. 1234407, Analysis No. 759305, created at 27.01.2023 06:48:28

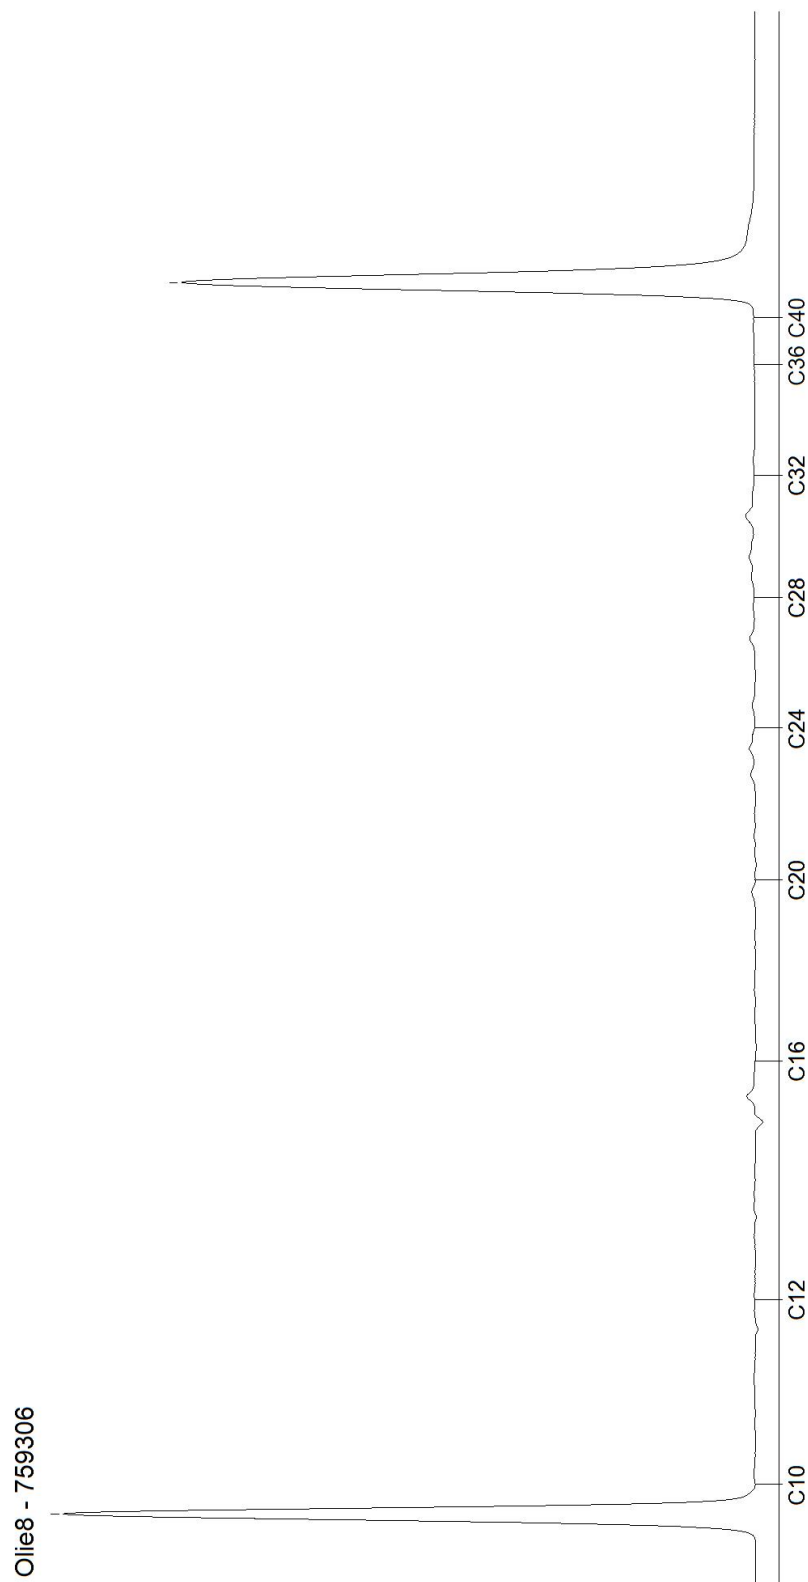
**Monster beschrijving: OM2**

CHROMATOGRAM for Order No. 1234407, Analysis No. 759306, created at 27.01.2023 10:29:14

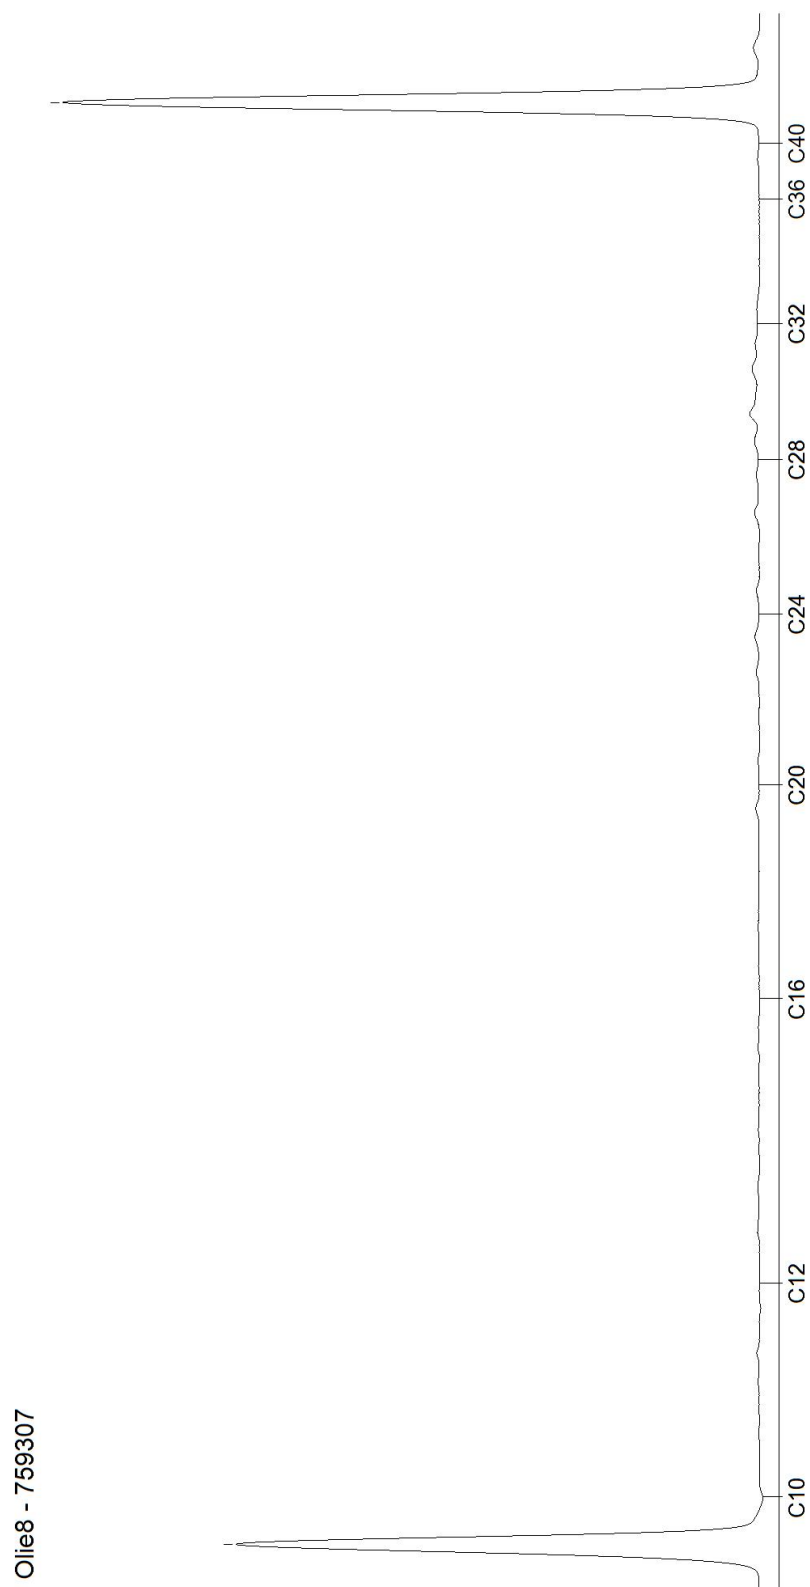
**Monster beschrijving: OM3**

CHROMATOGRAM for Order No. 1234407, Analysis No. 759307, created at 27.01.2023 10:29:15

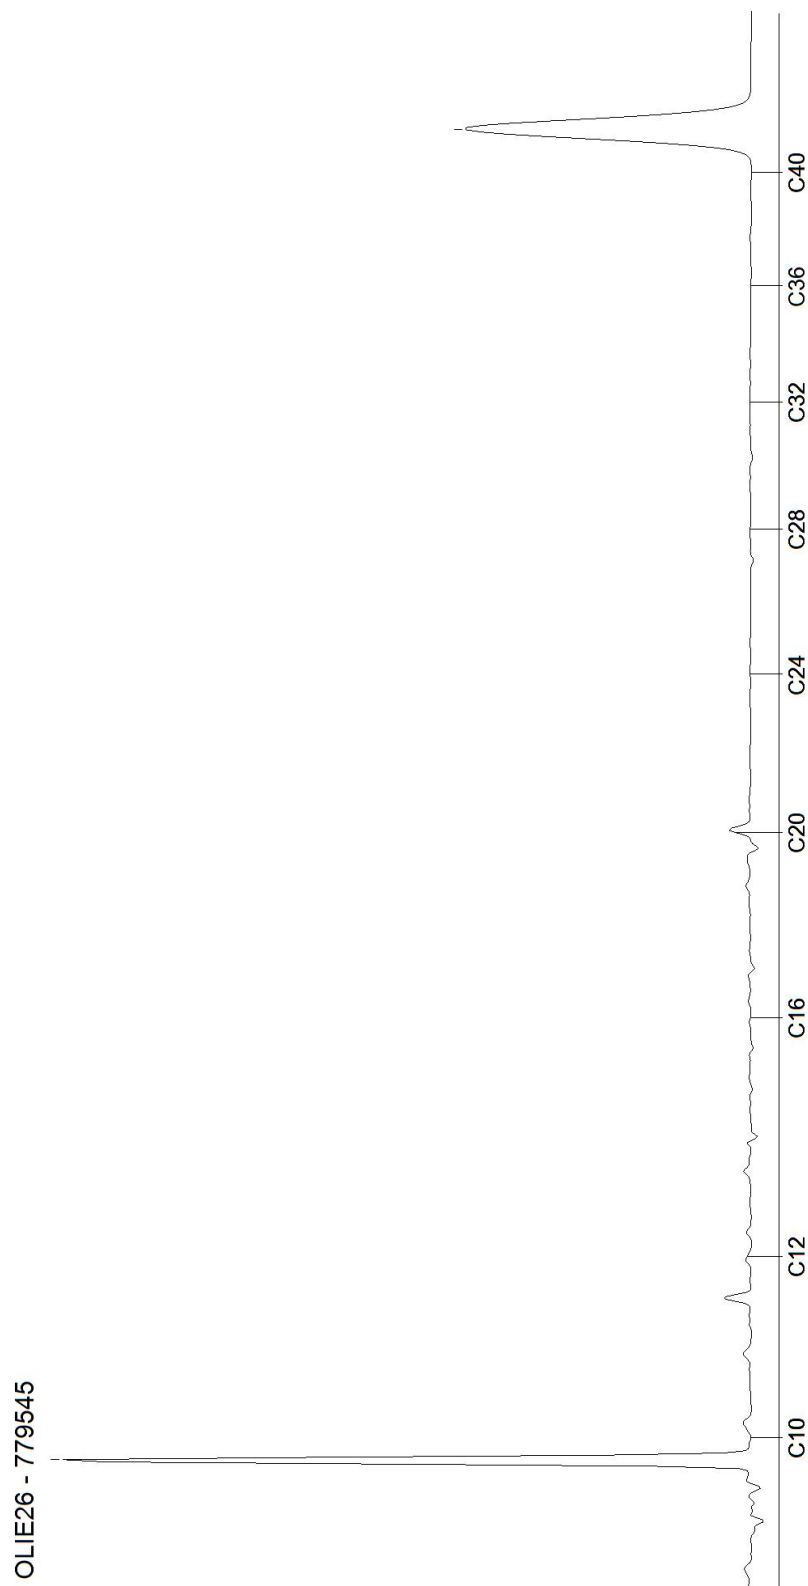
**Monster beschrijving: Pb1wm1**

CHROMATOGRAM for Order No. 1237924, Analysis No. 779545, created at 07.02.2023 06:46:57

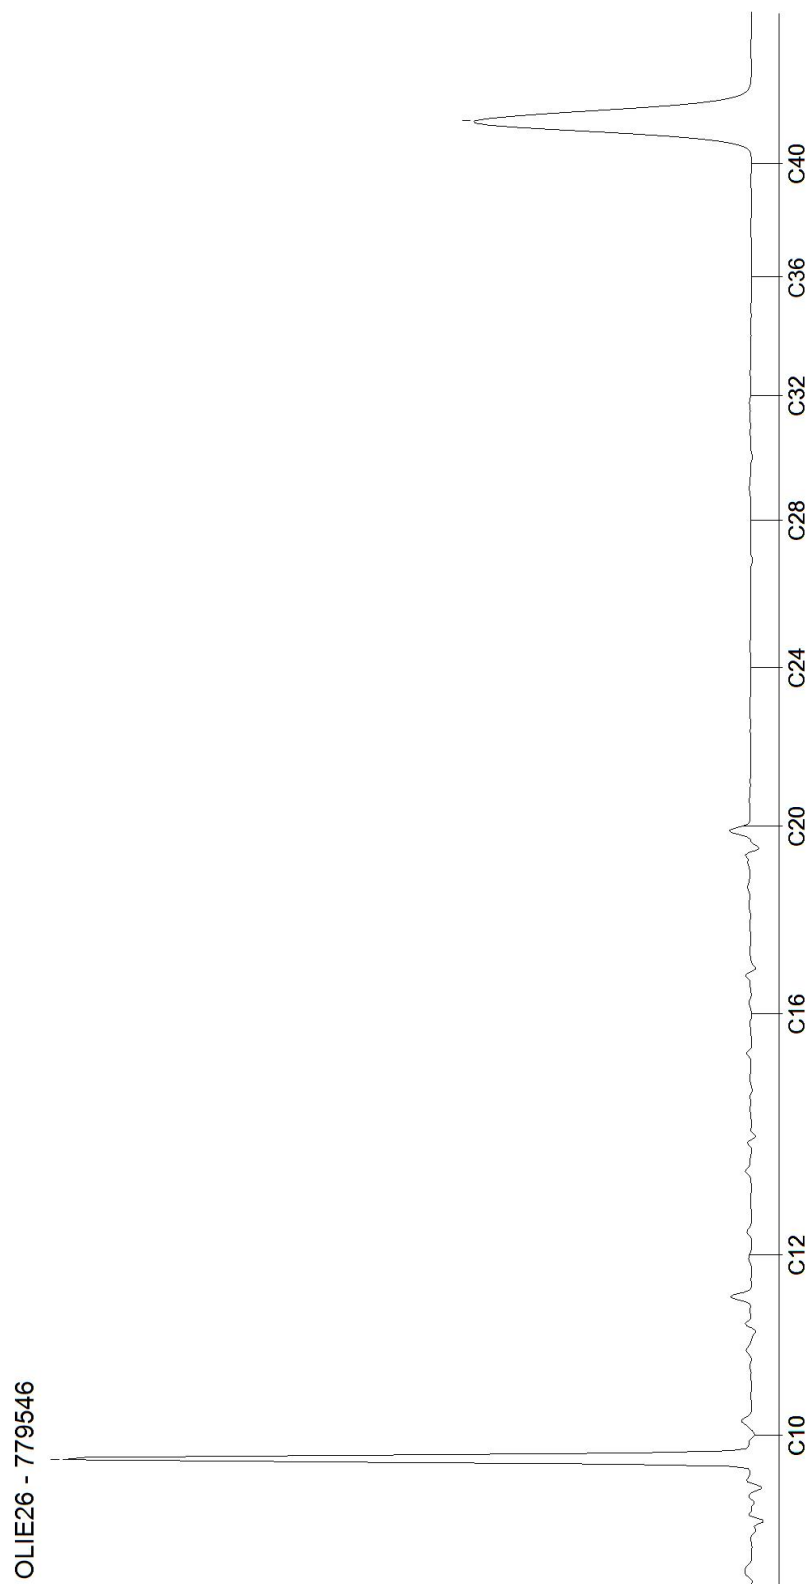
**Monster beschrijving: Pb2wm1**

CHROMATOGRAM for Order No. 1237924, Analysis No. 779546, created at 07.02.2023 06:46:57

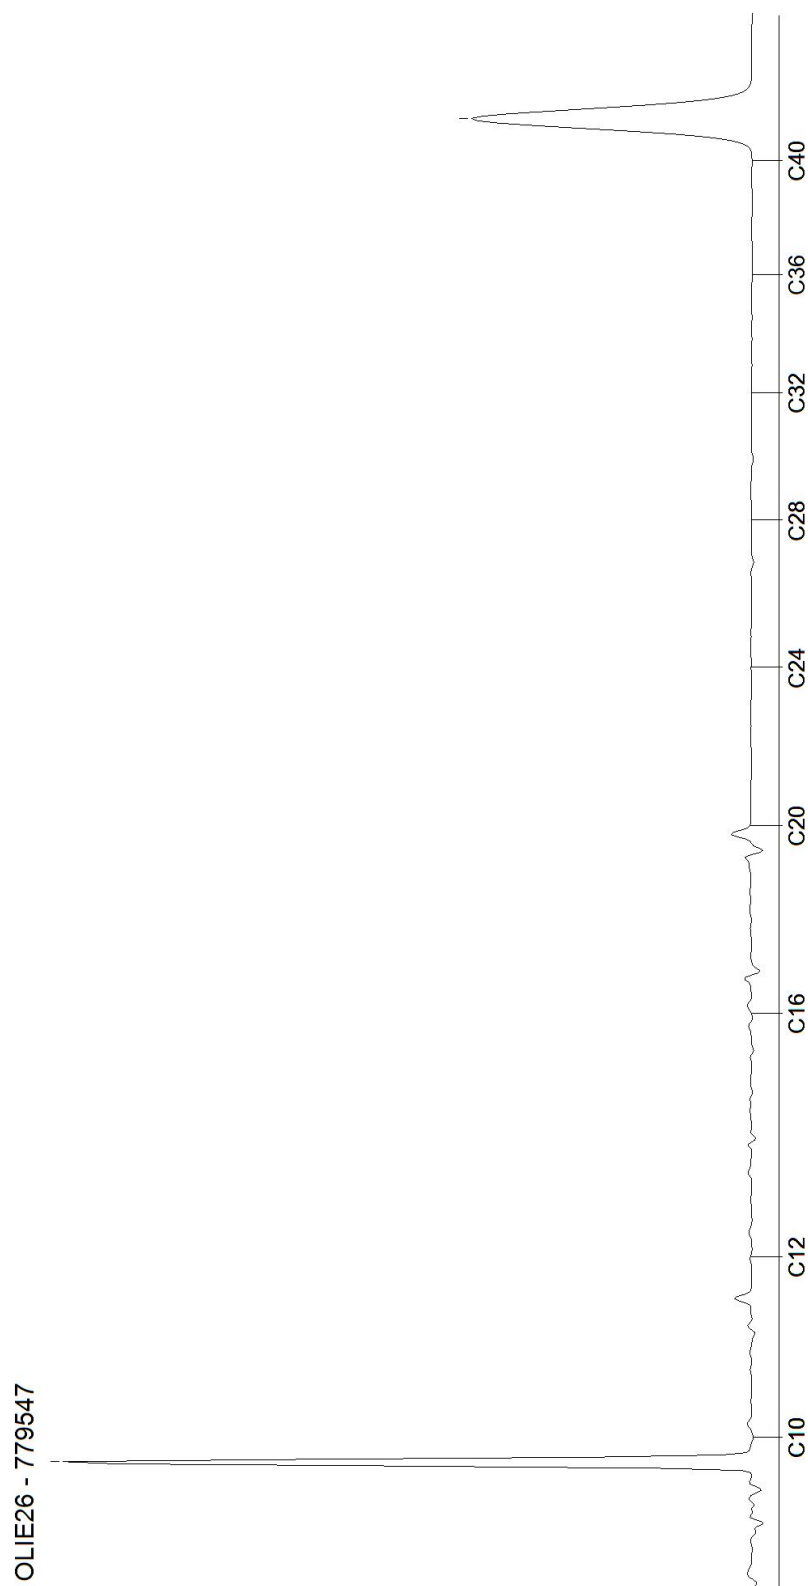
**Monster beschrijving: Pb3wm1**

CHROMATOGRAM for Order No. 1237924, Analysis No. 779547, created at 07.02.2023 06:46:57

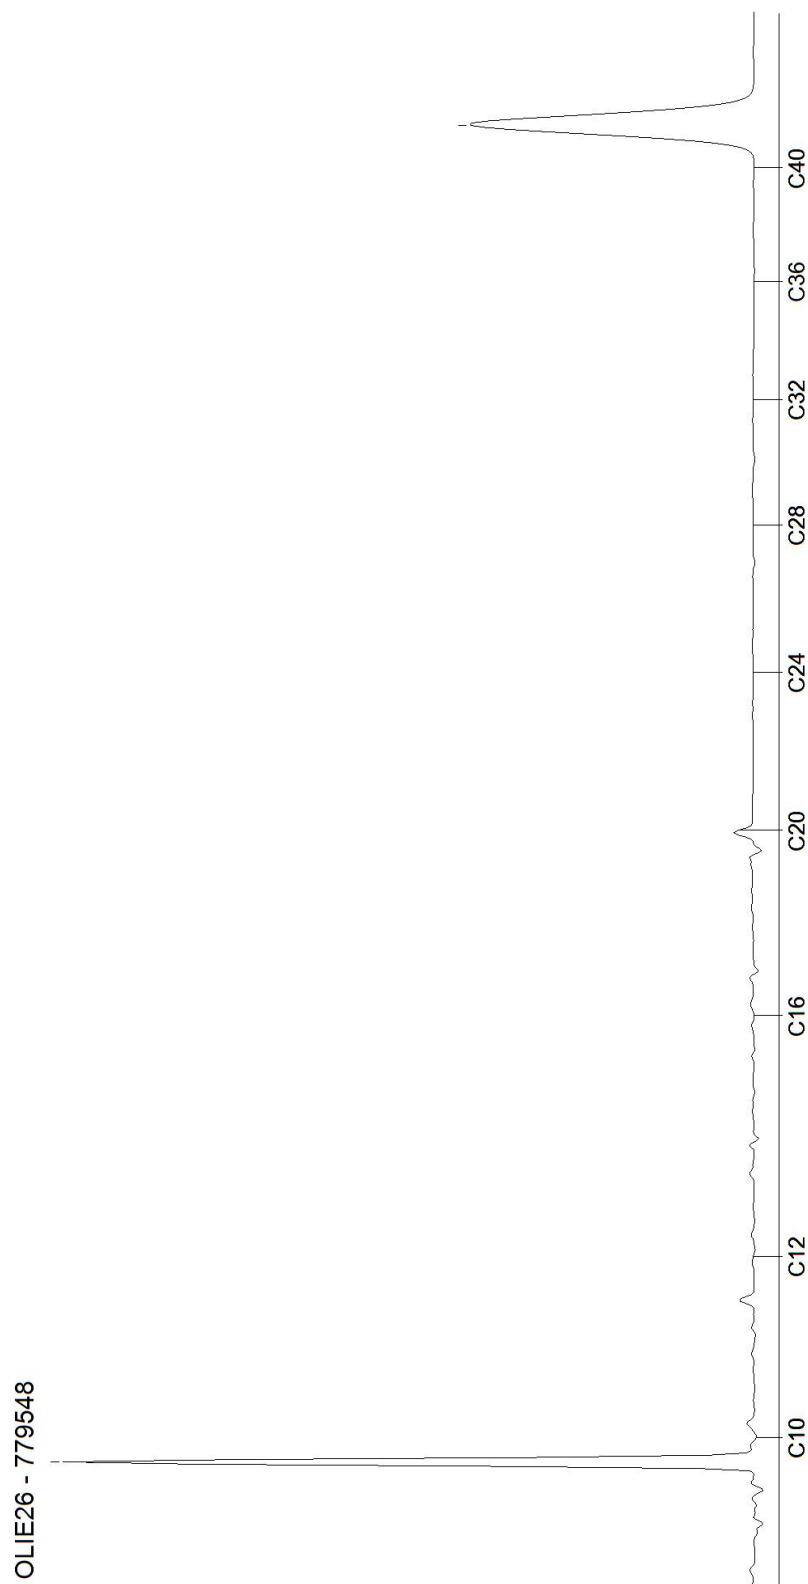
**Monster beschrijving: Pb4wm1**

CHROMATOGRAM for Order No. 1237924, Analysis No. 779548, created at 07.02.2023 06:46:57

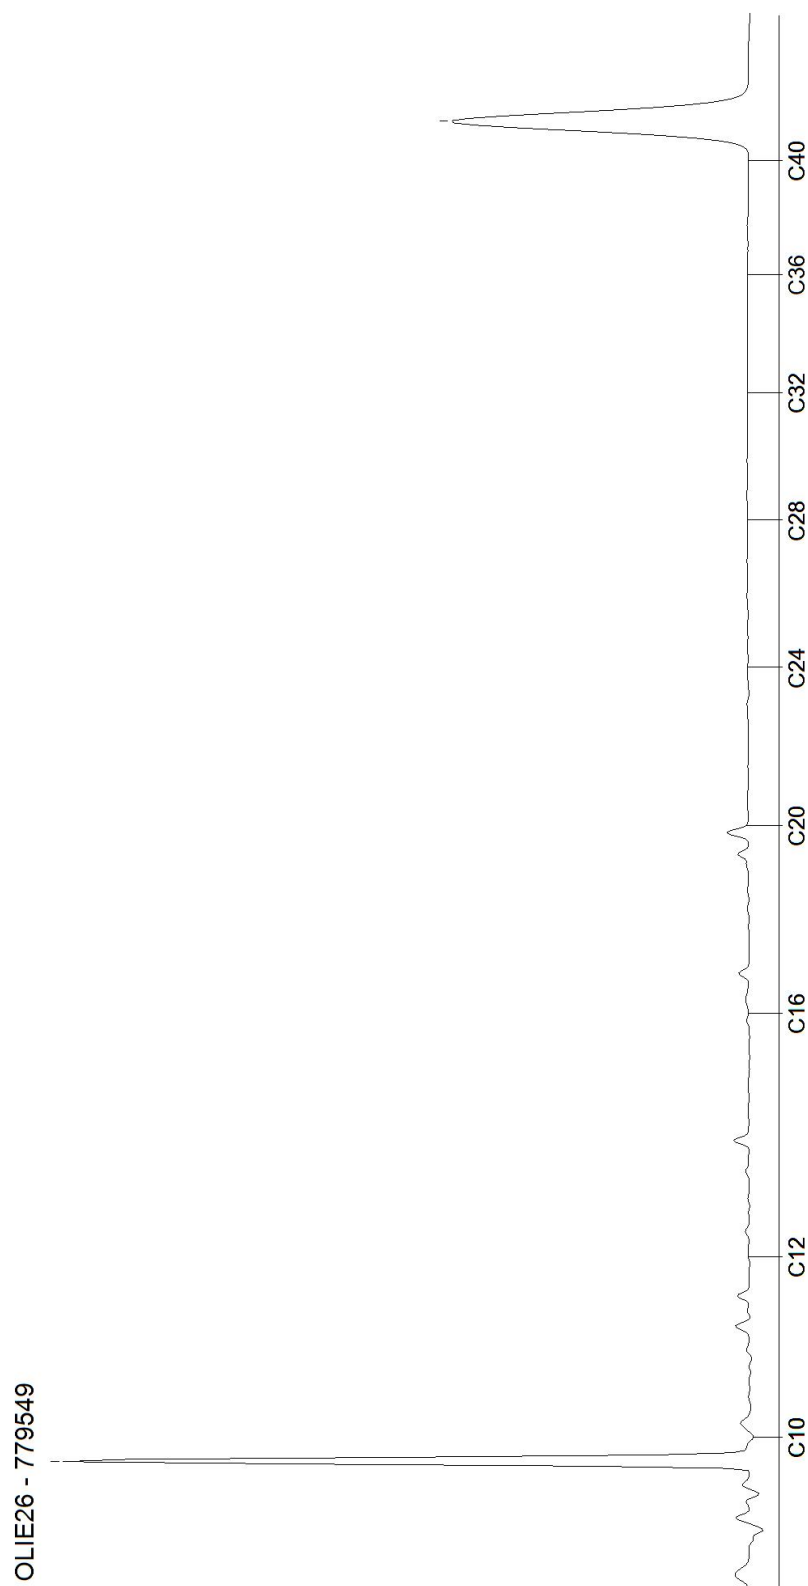
**Monster beschrijving: Pb5wm1**

CHROMATOGRAM for Order No. 1237924, Analysis No. 779549, created at 06.02.2023 13:44:52
