## Verkennd Bodemonderzoek

Project: 2022-102

Locatie: Westerweg, naast nr. 52 te Beerzerveld

Datum: 10 juni 2022

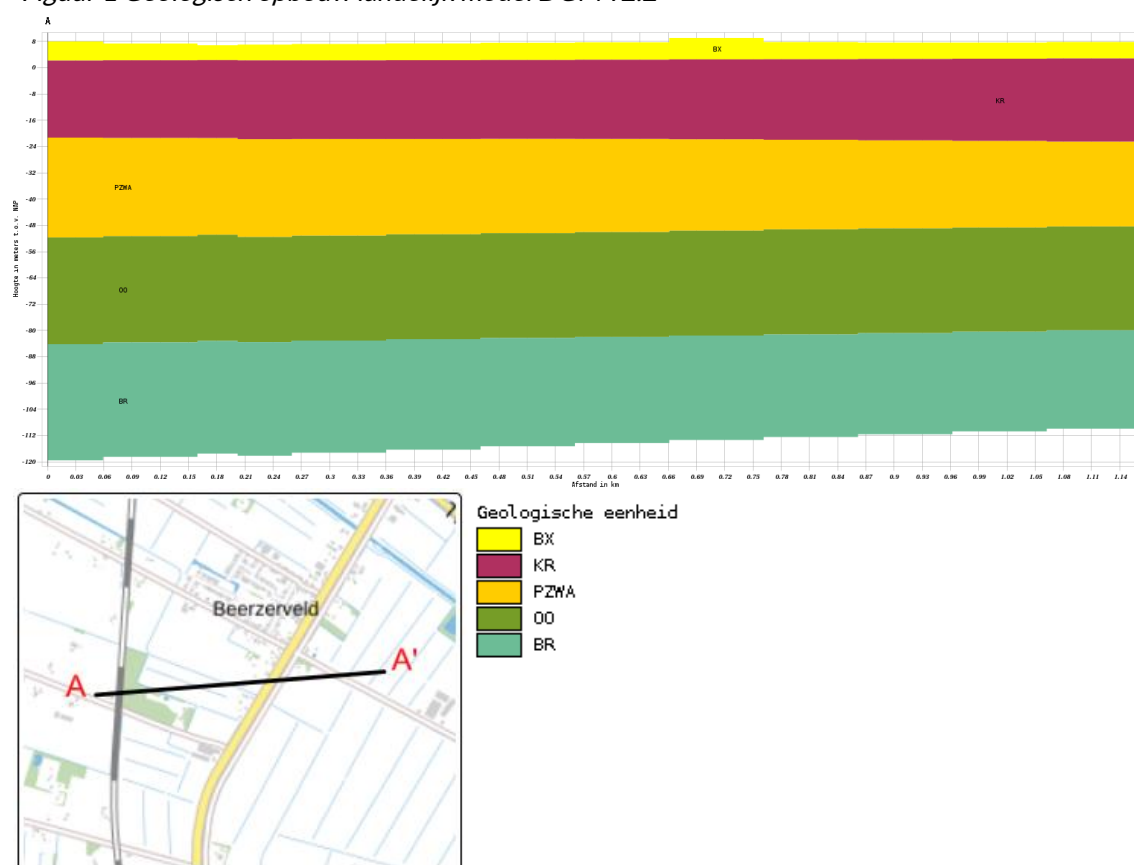
*Figuur 1 Geologisch opbouw landelijk model DGM v2.2*

De regionale geohydrologische bodemopbouw is weergegeven in onderstaande figuur.

De boorlocatie bevindt zich circa 8 meter boven NAP.

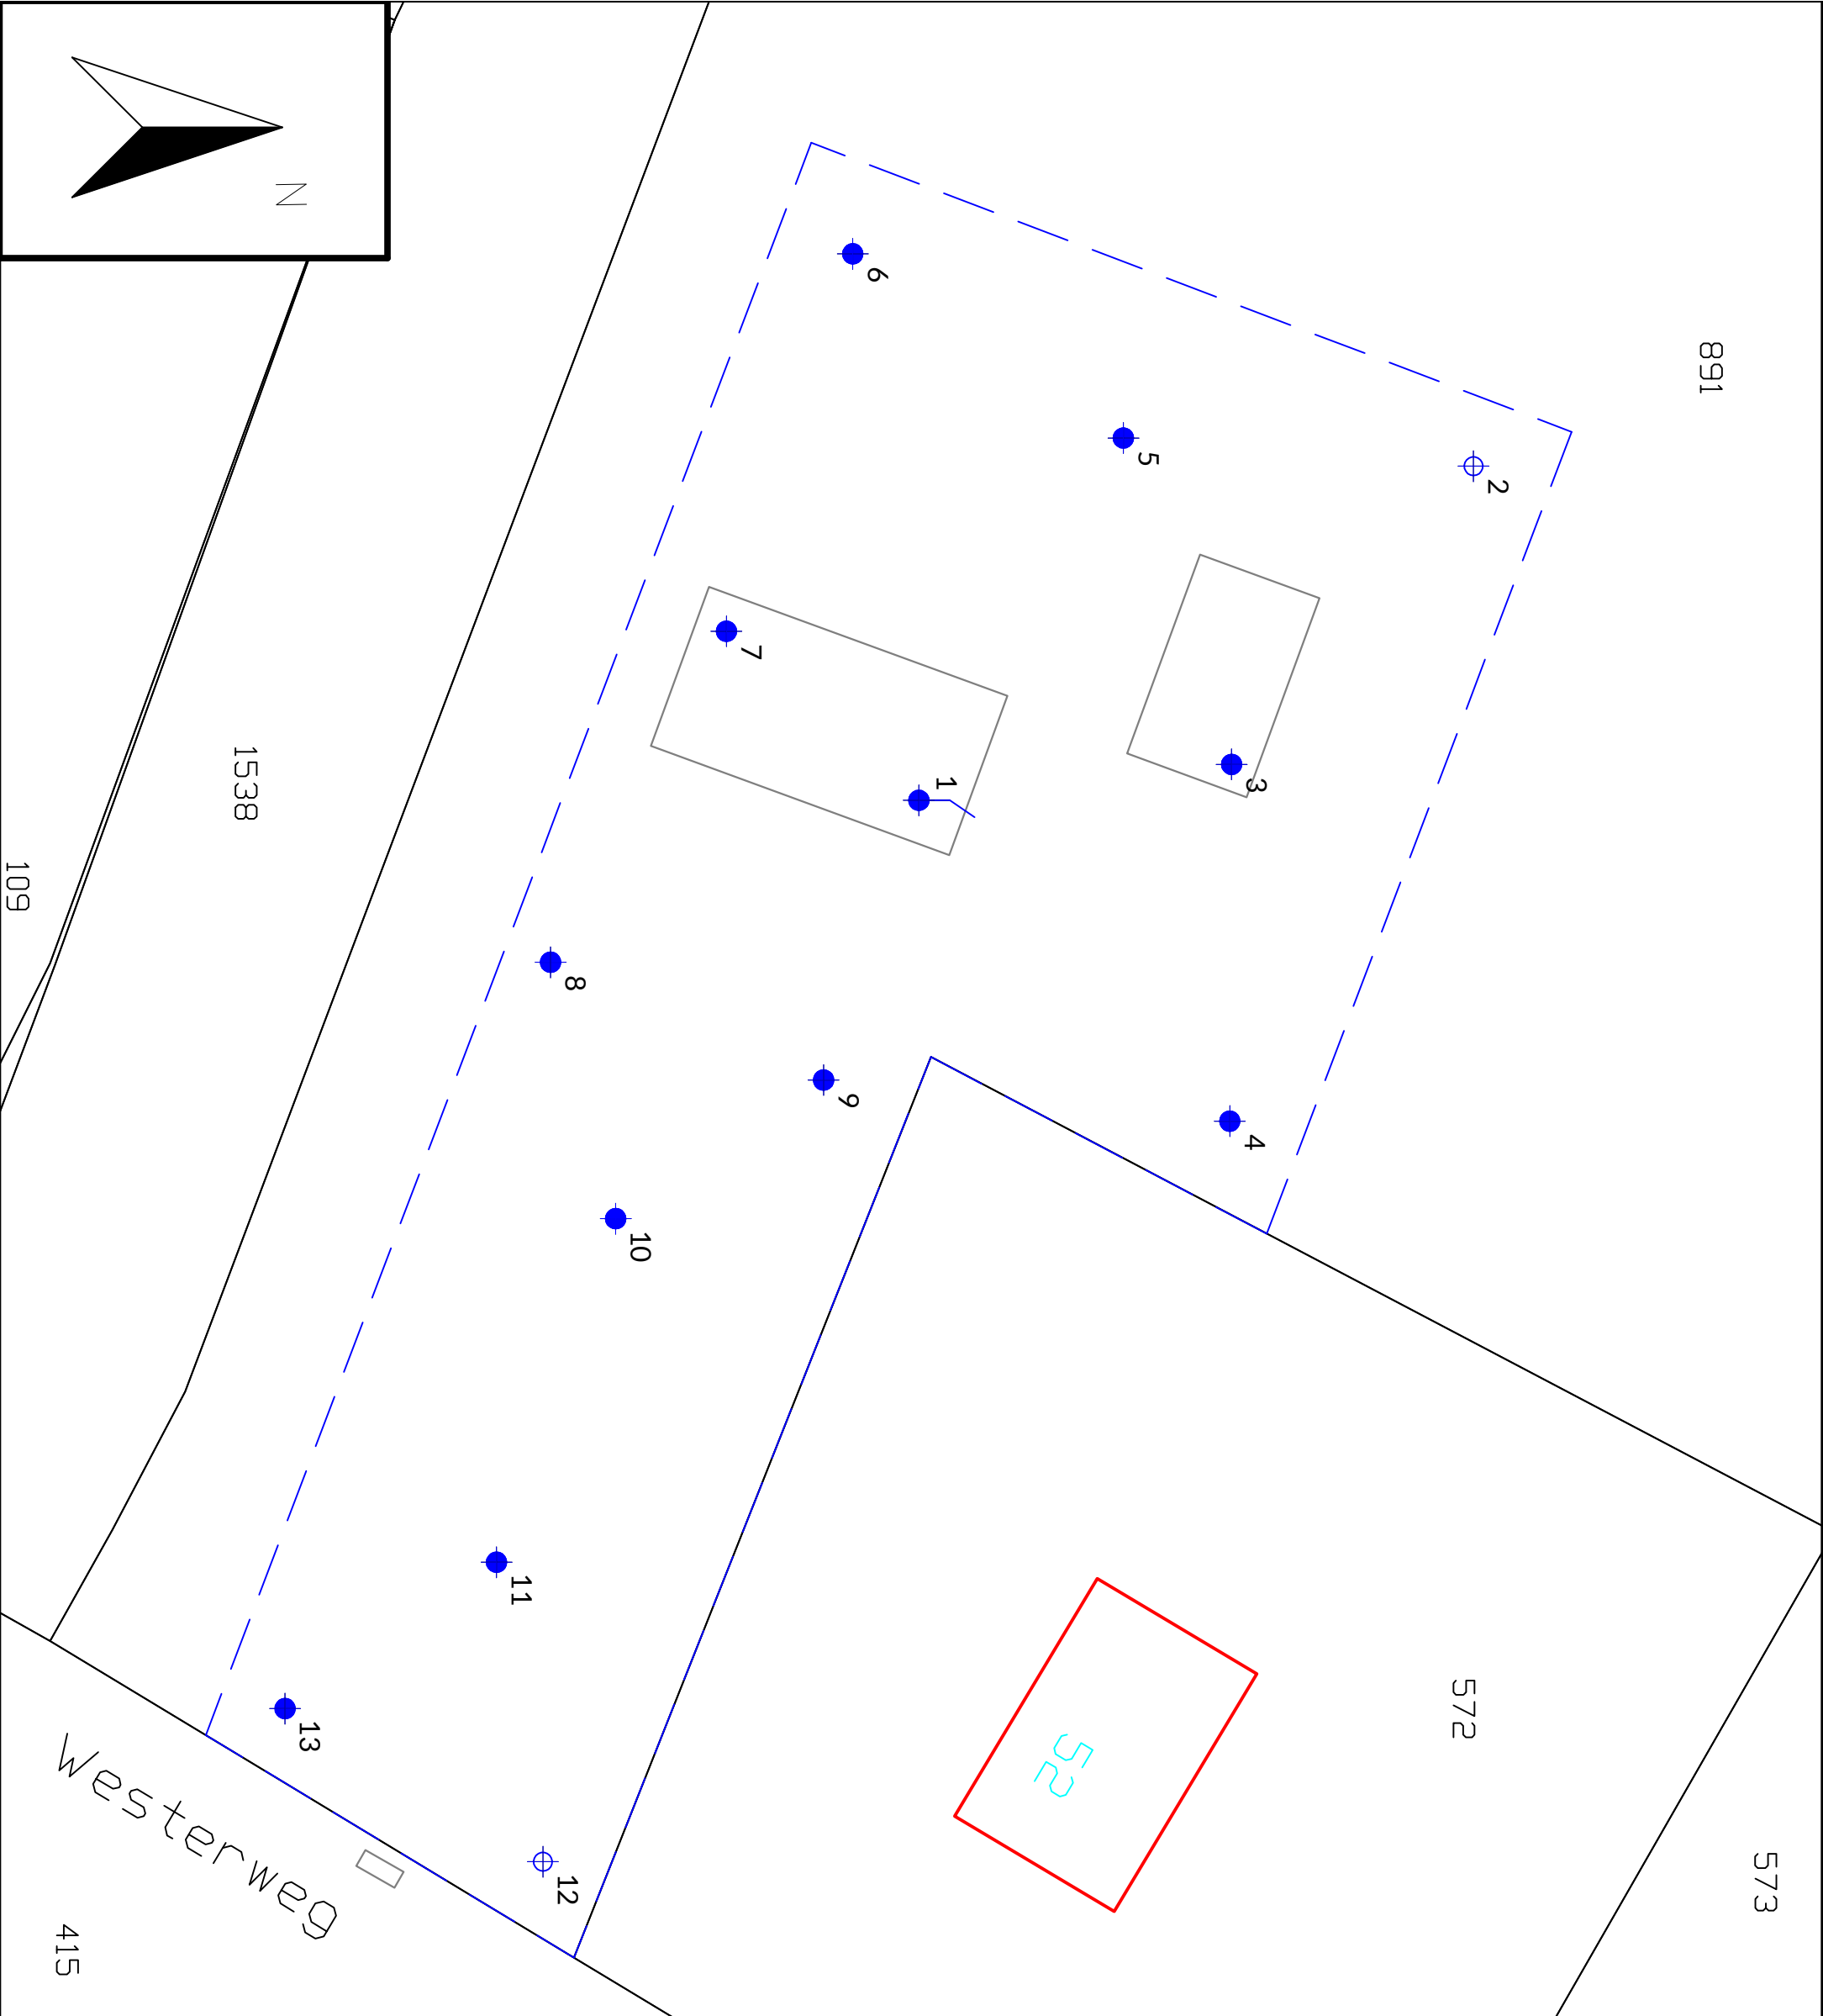
Overzichtstekening boorpunten

- Peilbuis
- Boring tot 0.5 m -mv
- Boring tot 2.0 m -mv

De veldwerkzaamheden zijn uitgevoerd op 25 mei 2022 (plaatsing peilbuizen en monsternamen grond), 7 juni 2022 (monsternamen grondwater). De positie van de boorlocaties zijn weergegeven in bijlage III.

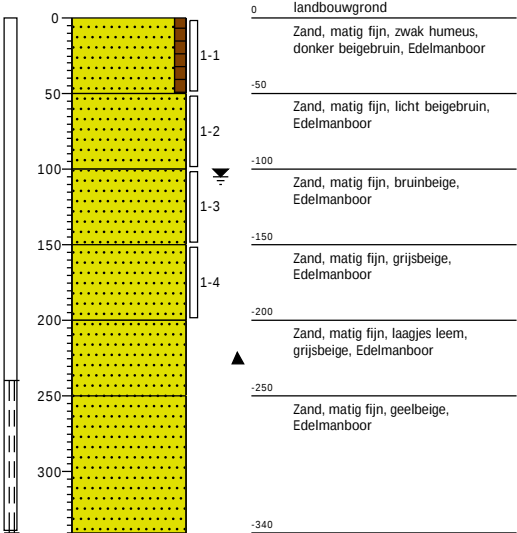
Boring: 1

Datum: 25-5-2022  
GWS: 105

| Boring | Diepte boring (m -mv) | Traject (m -mv) | Grondsoort | Waargenomen bijzonderheden |
|---|---|---|---|---|
| 1 | 3,40 | 2,00 - 2,50 | Zand | laagjes leem |

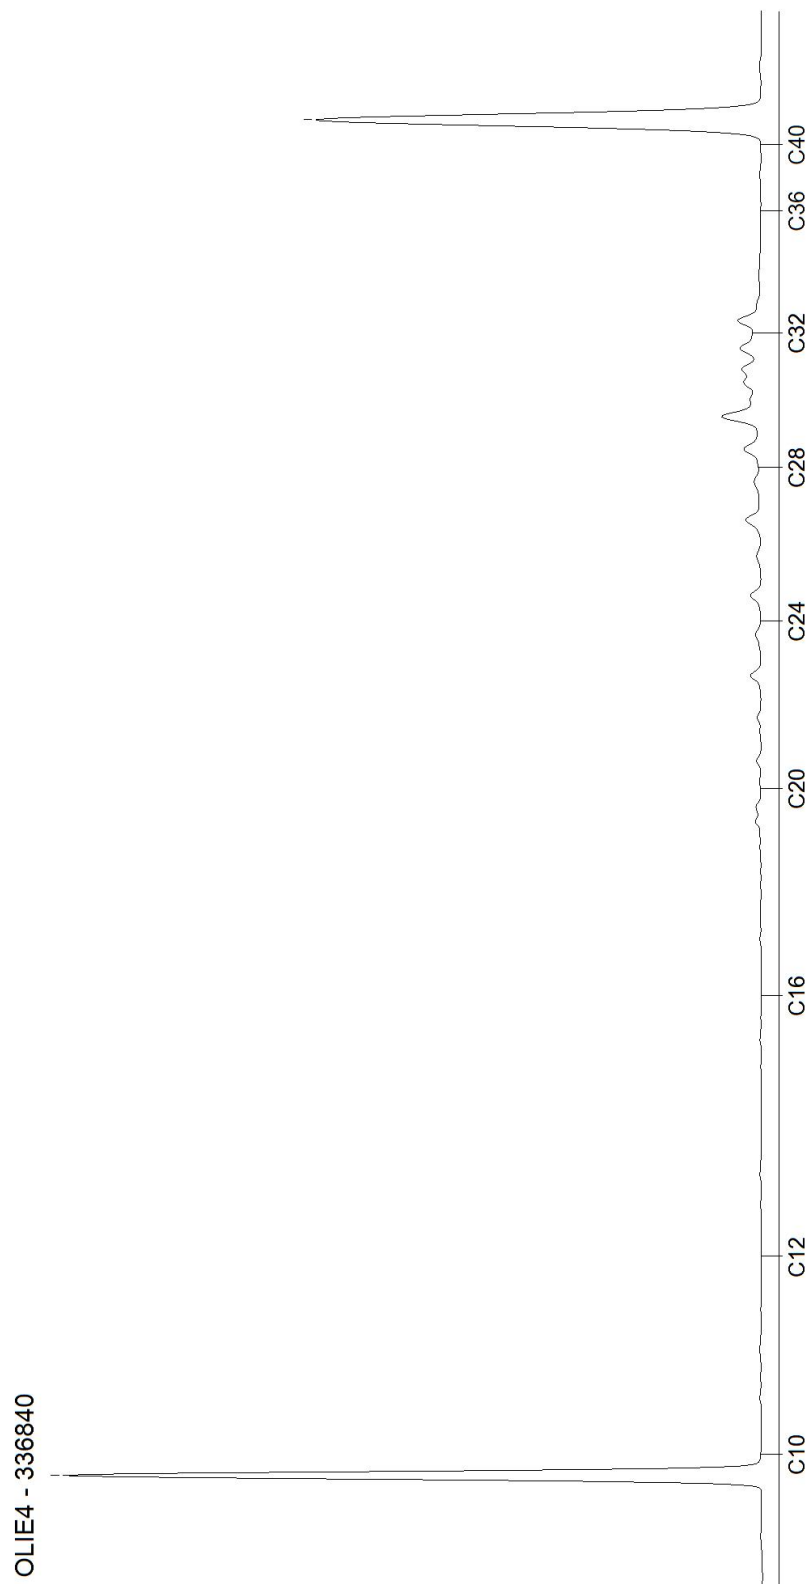
**Monster beschrijving: BM1**

CHROMATOGRAM for Order No. 1160279, Analysis No. 336840, created at 01.06.2022 07:13:20

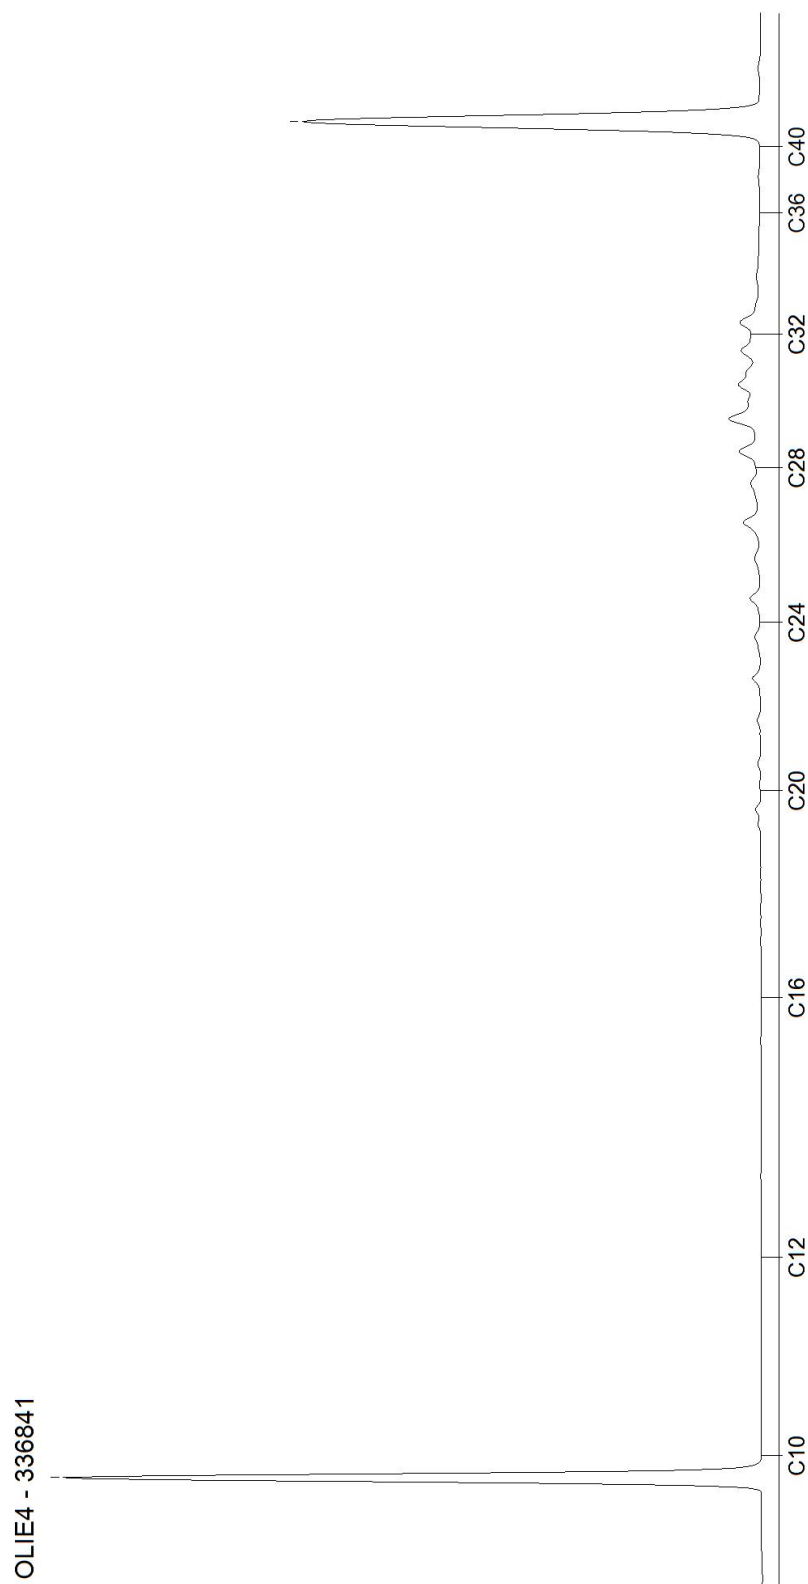
**Monster beschrijving: BM2**

CHROMATOGRAM for Order No. 1160279, Analysis No. 336841, created at 01.06.2022 07:13:20

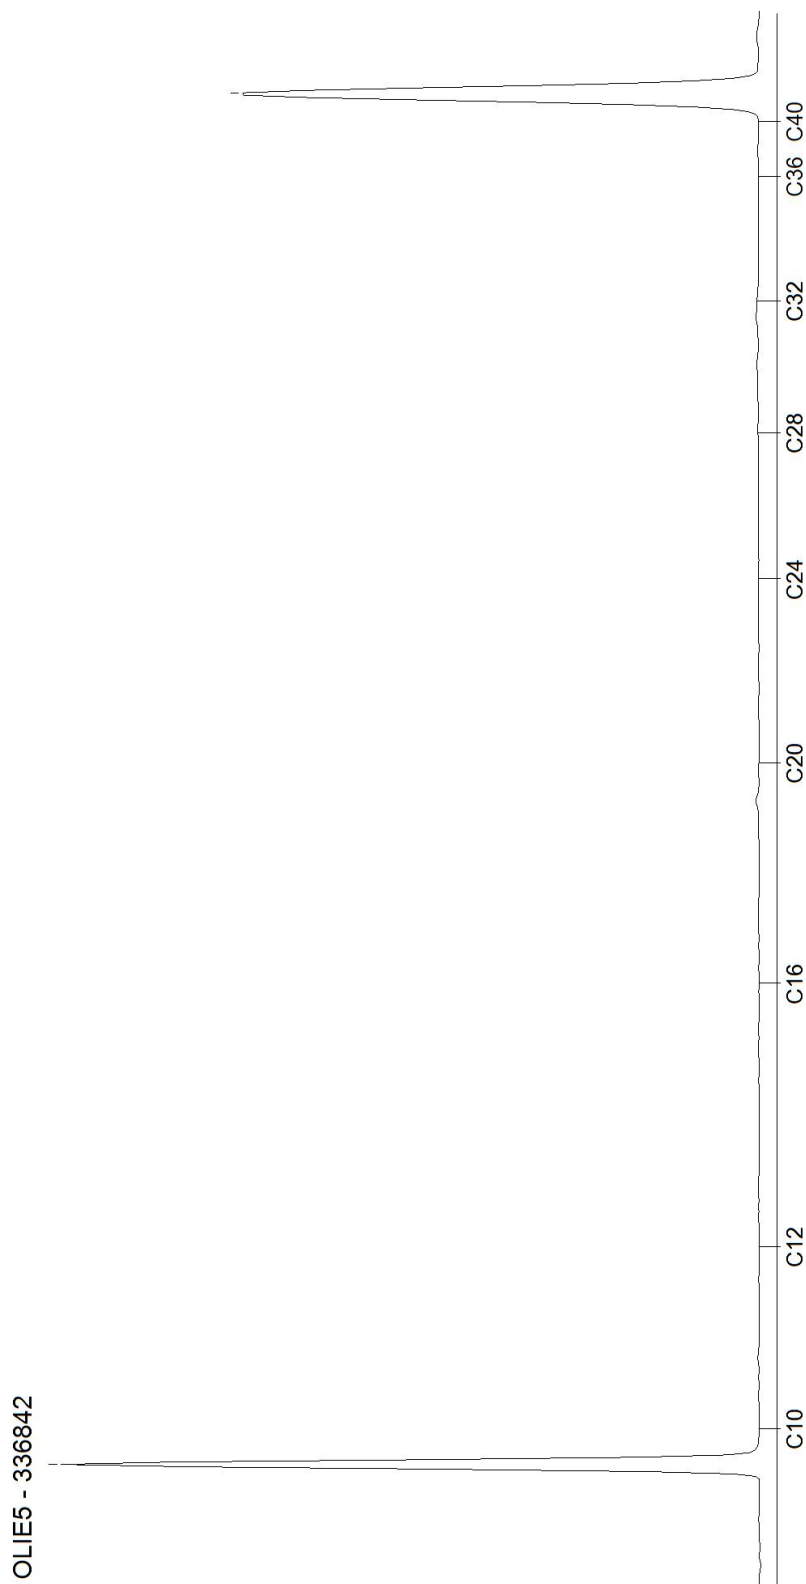
**Monster beschrijving: OM1**

CHROMATOGRAM for Order No. 1160279, Analysis No. 336842, created at 01.06.2022 06:33:50

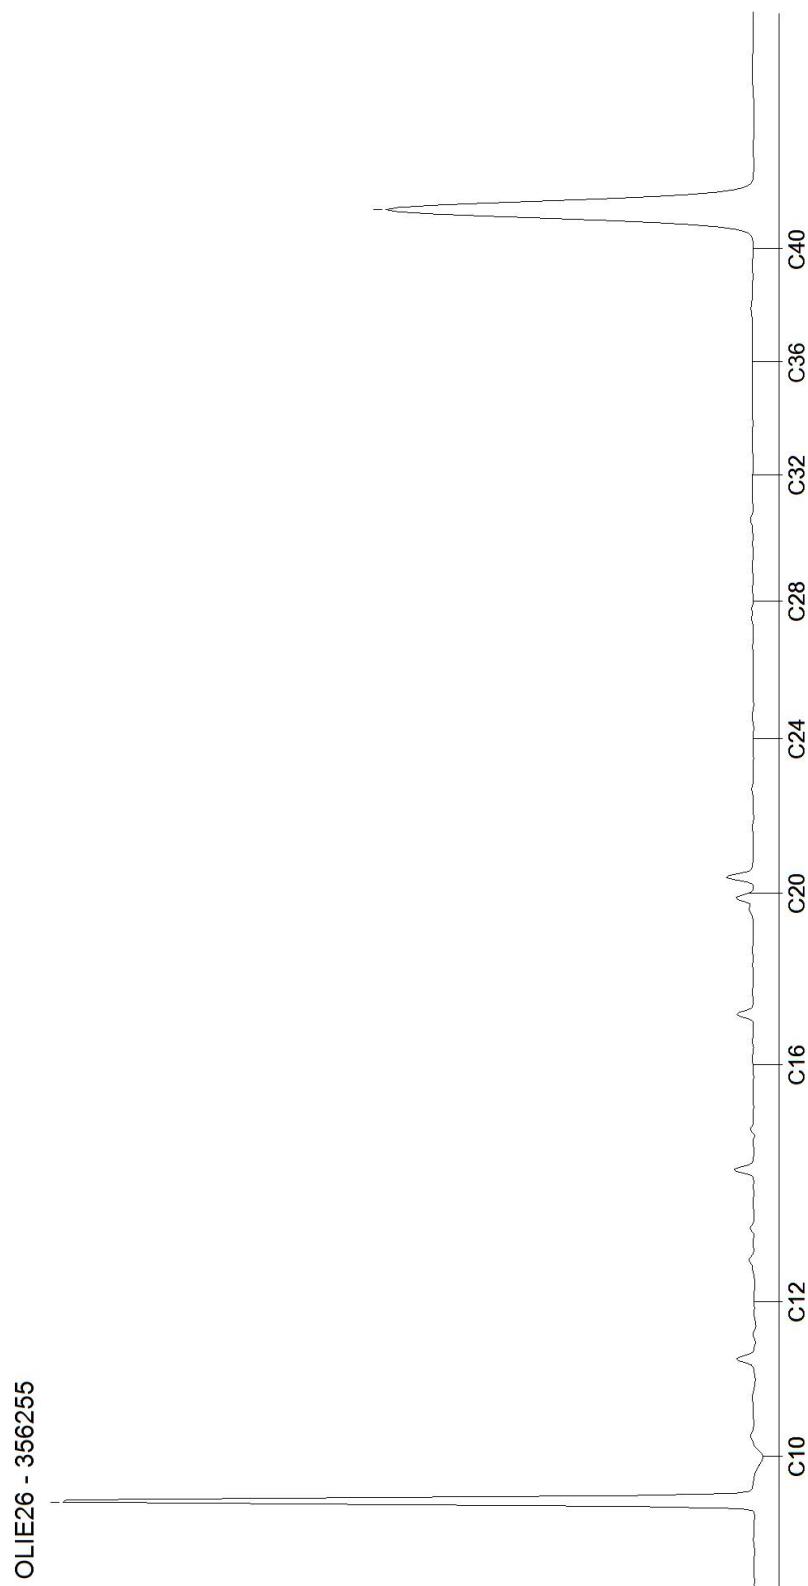
**Monster beschrijving: Pb1wm1**

CHROMATOGRAM for Order No. 1163467, Analysis No. 356255, created at 10.06.2022 06:27:38
