| Onderwerp: | <b>verkennend milieukundig bodemonderzoek volgens<br/>NEN-5740+A1<br/>Zonnebloemweg nr. 13 te Lemele</b> |
| Projectnummer: | <b>17-M8065</b> |
| Datum: | <b>12 juni 2017</b> |

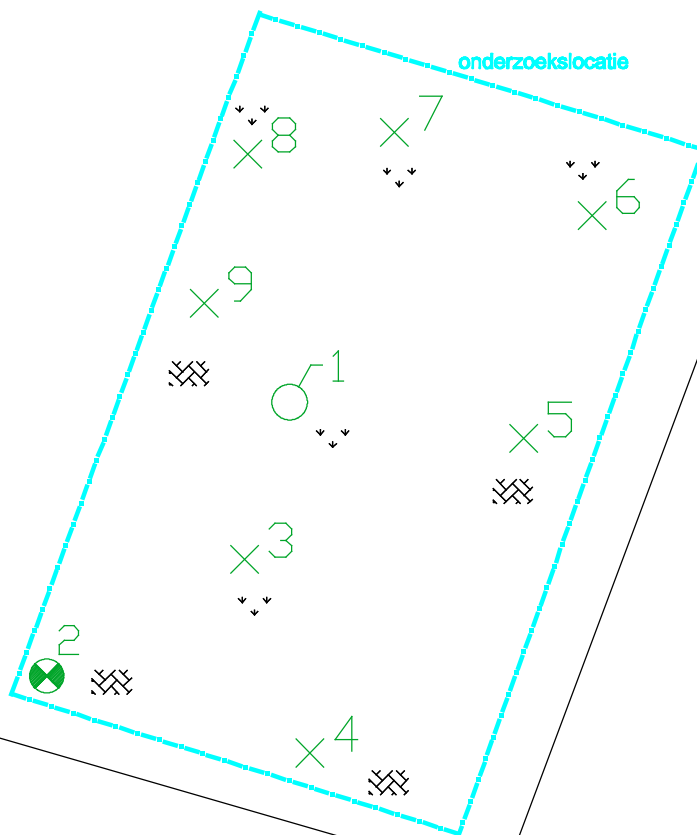
# BIJLAGE 2 ONDERZOEKSLOCATIE

Het onderhavige onderzoek, het geografisch besluitvormingsgebied, betreft het terreindeel t.p.v. de geplande nieuwbouw (bouwvlak), zoals weergegeven in bijlage 2.

De onderzoekslocatie, het beoogde bouwvlak, heeft een oppervlakte van ca. 1.450 m<sup>2</sup> (zie bijlage 2).

onderzoekslocatie

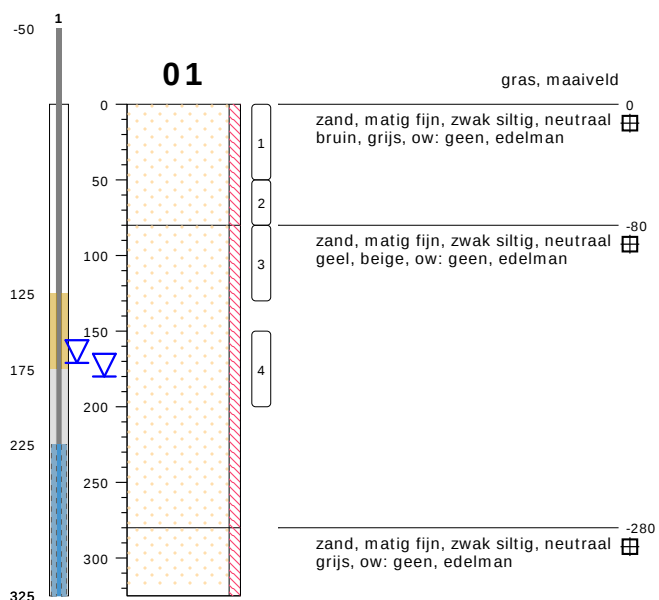
type **peilbuis met 1 filter**  
 datum **04-05-2017**  
 boormeester **A.van Wuykhuyse**  
 x **223828.24**  
 y **495725.33**

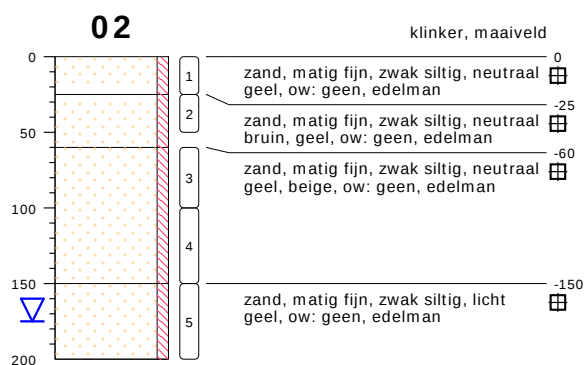
type **grondboring**  
 datum **04-05-2017**  
 boormeester **A.van Wuykhuyse**  
 x **223806.18**  
 y **495701.92**

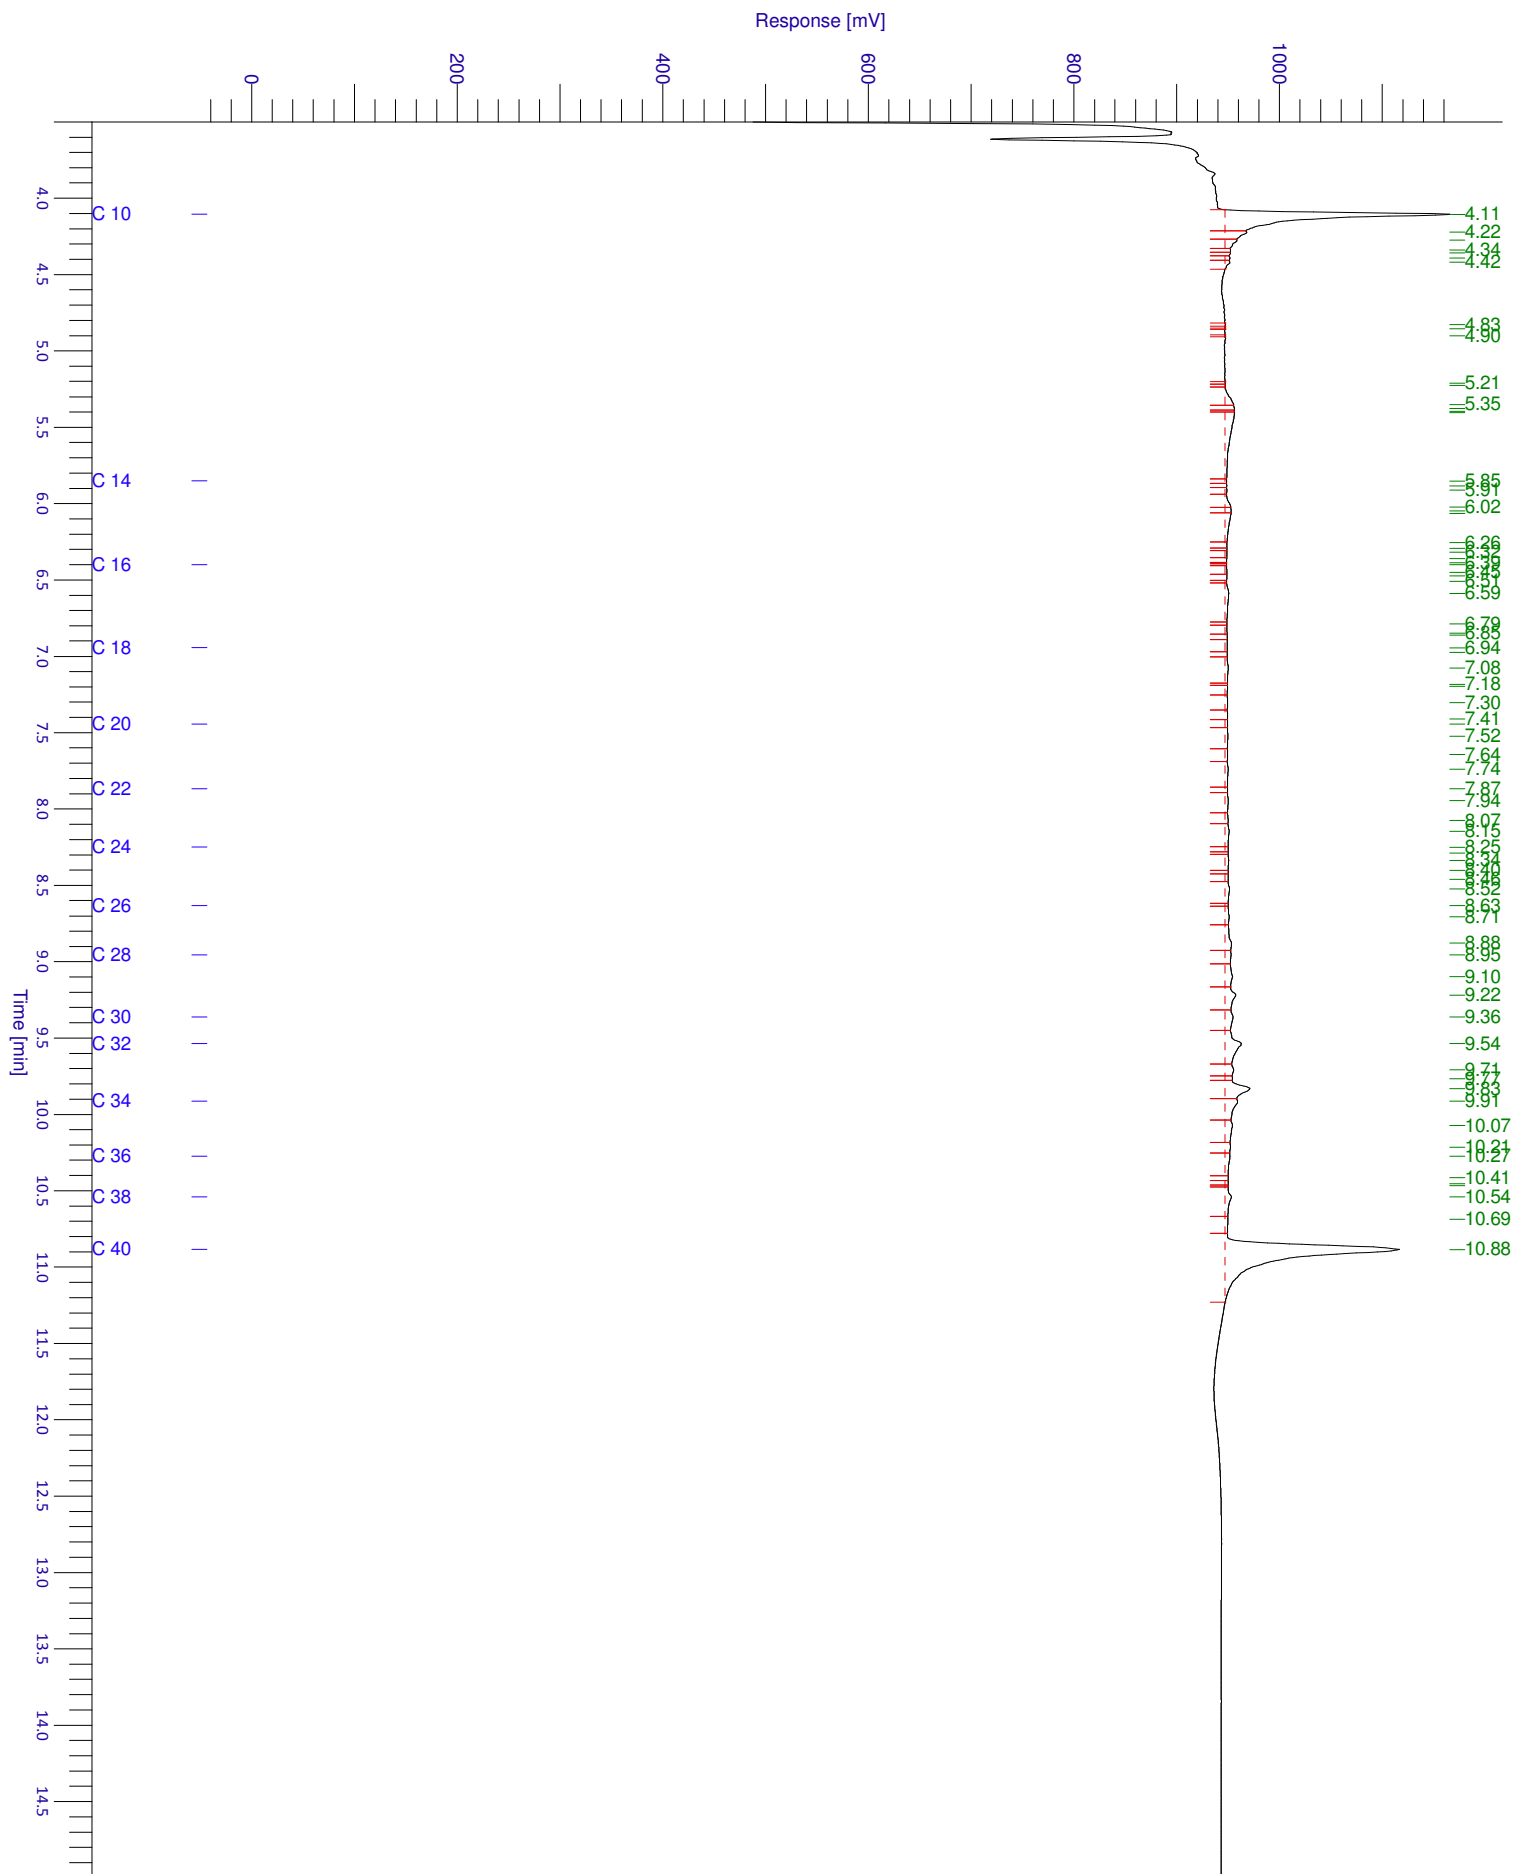
# Chromatogram

Sample Name : 1710769002      Sample #: 001      Page 1 of 1  
 FileName : \\NLOT025\data\Glc\IS-GC34\2017-05\mo-34-0508-052-20170509-080718.raw  
 Date : 09-05-2017 08:07:30      Time of Injection: 09-05-2017 07:23:47  
 Method : min olie pe      Start Time : 3.50 min      End Time : 15.00 min      Low Point : -38.69 mV      High Point : 773.72 mV  
 Scale Factor: 1.0      Plot Offset: -38.69 mV      Plot Scale: 812.4 mV

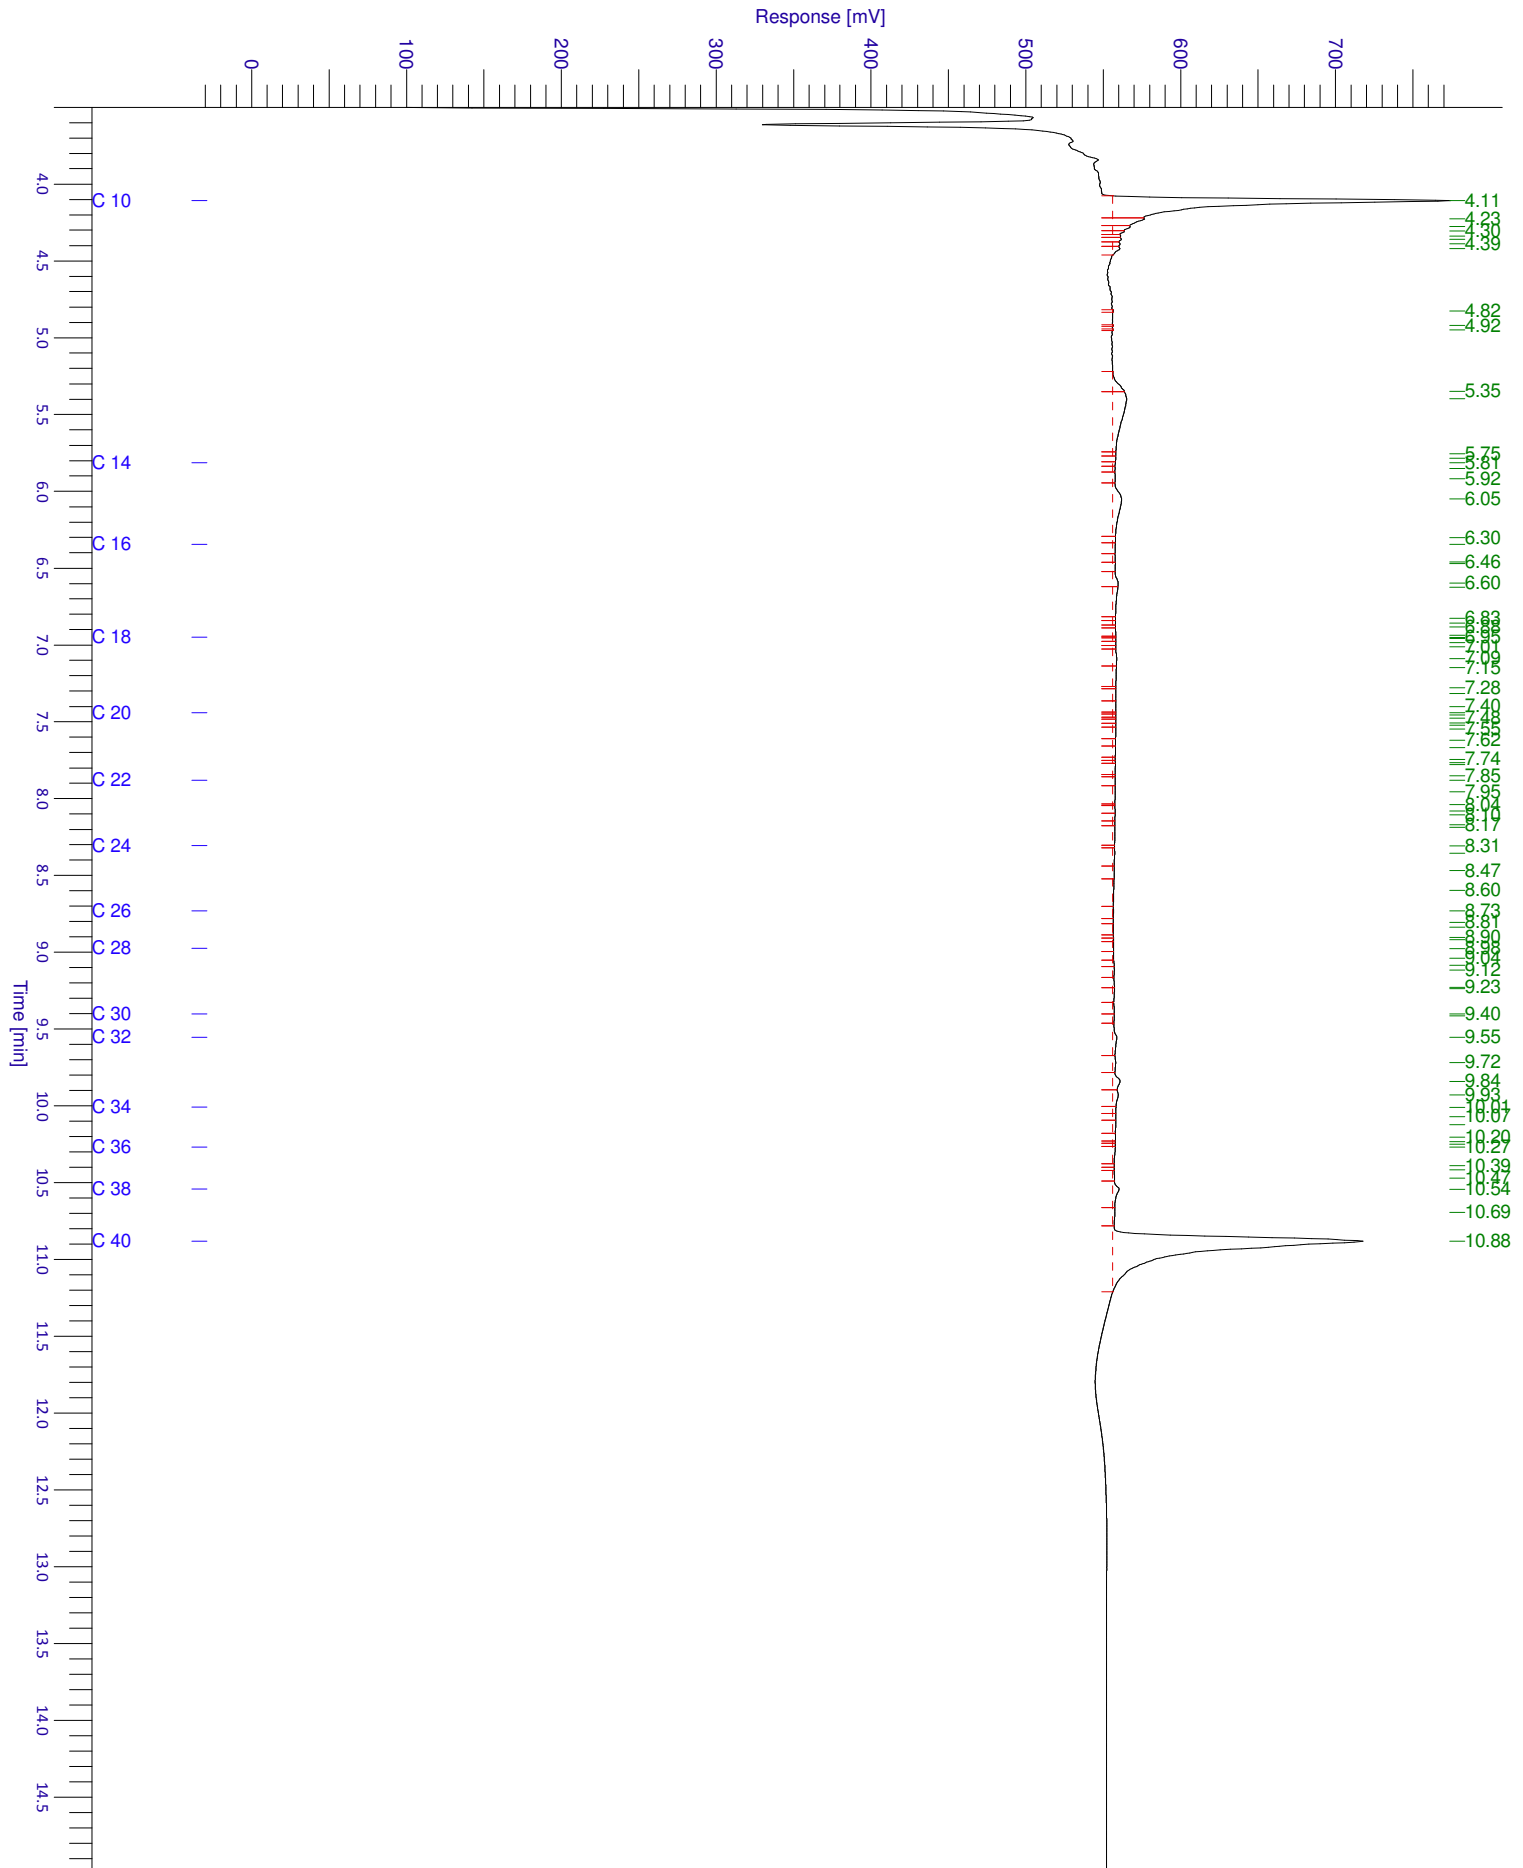
# Chromatogram

Sample Name : 1710769003      Sample #: 001      Page 1 of 1  
 FileName : \\NLOT025\data\Glc\IS-GC34\2017-05\mo-34-0508-053-20170509-080738.raw  
 Date : 09-05-2017 08:07:49      Time of Injection: 09-05-2017 07:46:48  
 Method : min olie pe      Start Time : 3.50 min      End Time : 15.00 min      Low Point : -42.81 mV      High Point : 856.28 mV  
 Scale Factor: 1.0      Plot Offset: -42.81 mV      Plot Scale: 899.1 mV
