### 5.1 Huidige situatie

### 5.2 Nieuwe situatie

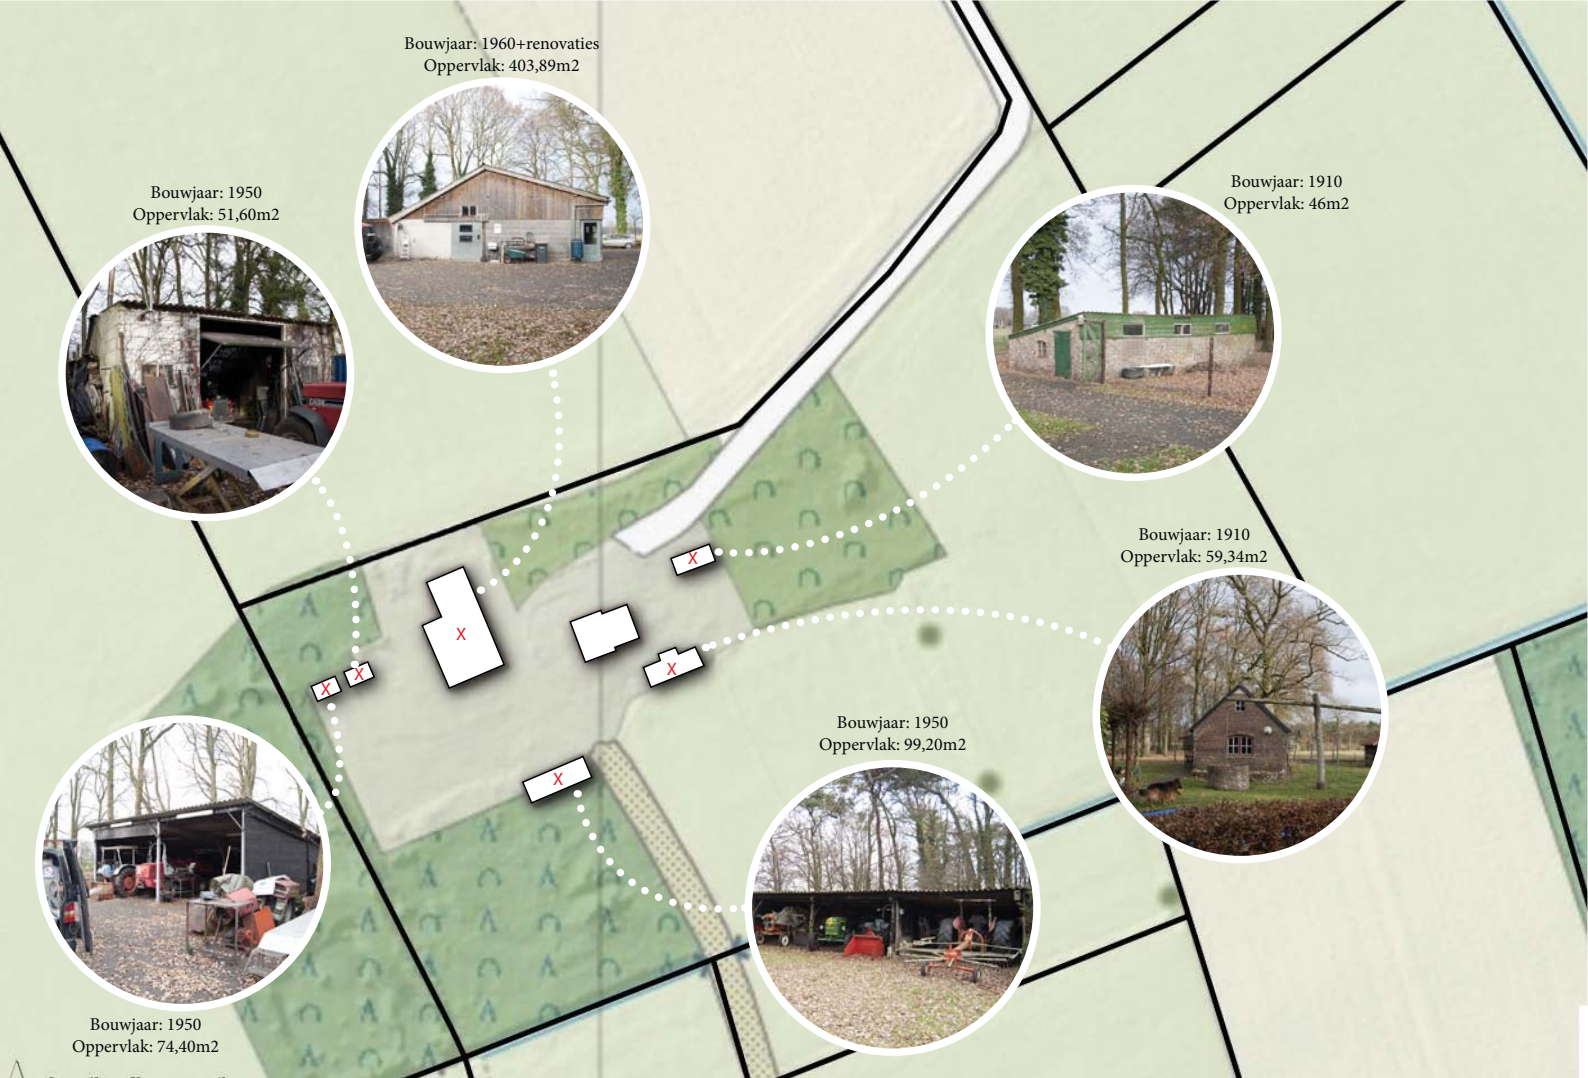
Afbeelding 14. Bestaande situatie met een versnipperde bebouwing

In de huidige situatie kent het erf aan de Dalmholterweg 17 een versnippering van bebouwing (hoofdzakelijk in slechte staat), uit verschillende bouwperiodes en van verschillende volumes. Deze zijn hiernaast in kaart gebracht. De kaart geeft inzicht in de oppervlaktes, het bouwjaar en het uiterlijk van de te slopen schuren. Doordat het erf momenteel goed is ingepakt in een groenstructuur is van deze versnippering weinig te zien vanuit het landschap.

Op het erf zelf is het beeld drukker. Bovendien is het erf in deze situatie niet praktisch ingericht, gezien de hobbymatige werkzaamheden van de bewoners. Zo vindt er momenteel veel buitenopslag plaats.

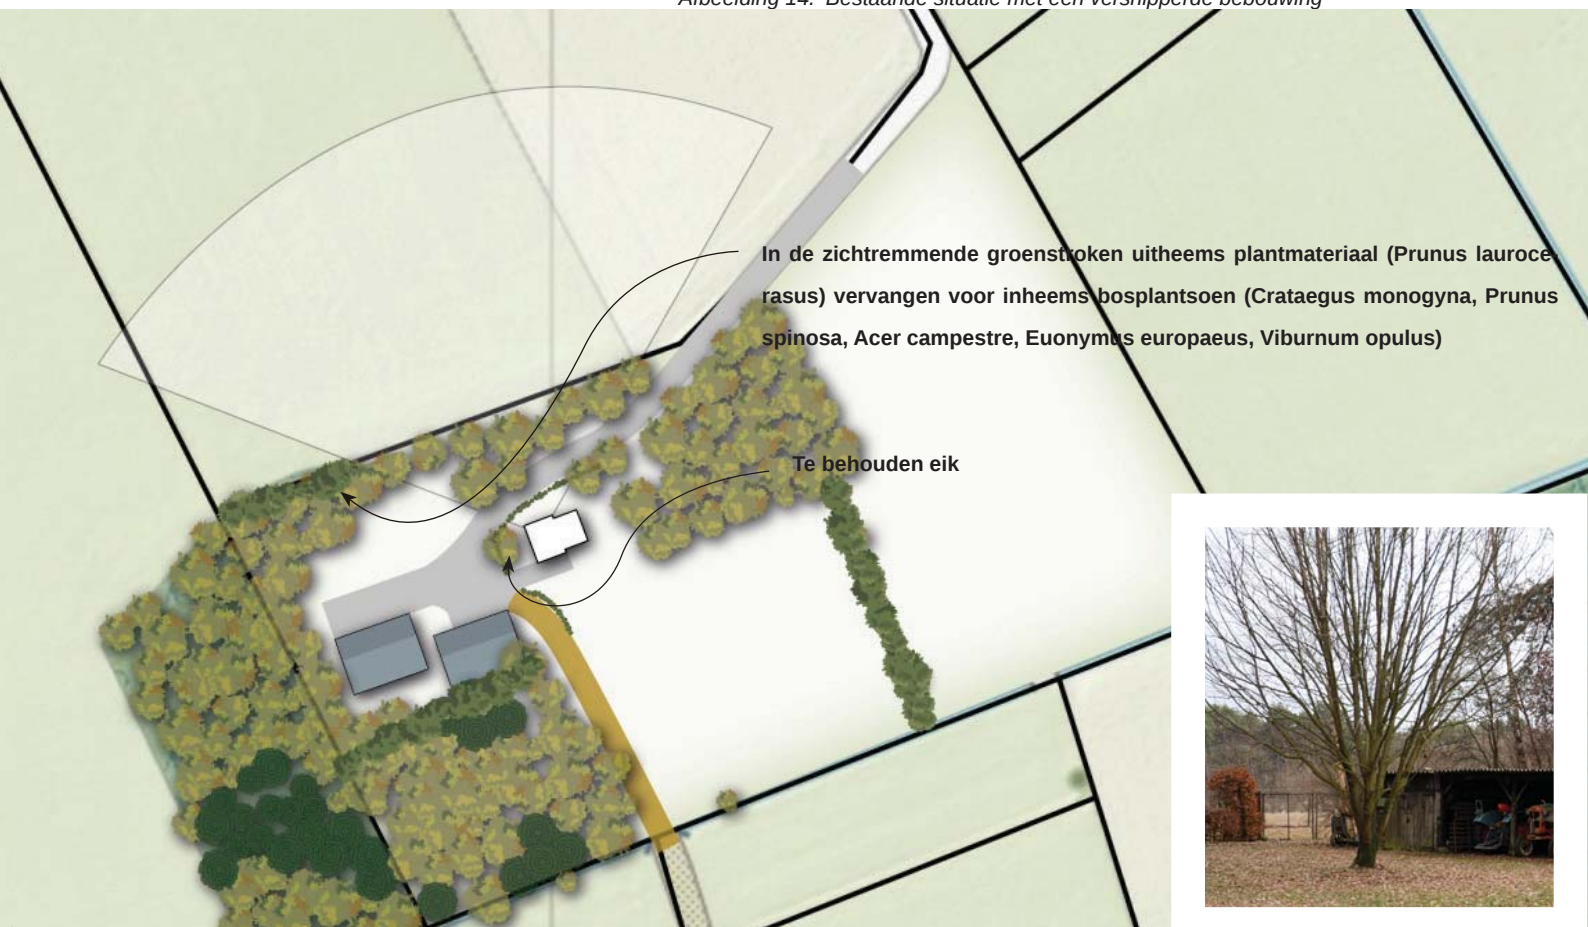
Afbeelding 15. Nieuwe situatie

In de nieuwe situatie worden alle schuren gesloopt, en vervangen door twee nieuwe met een gezamenlijk oppervlakte van 600 m<sup>2</sup>. De schuren zullen als kapschuur met een donkere begeveling worden opgetrokken. Het type kapschuur is een karakteristiek type voor erven in de omgeving en daarmee goed landschappelijk inpasbaar. Er is gekozen voor twee schuren om in relatie tot de originele boerderij niet te overheersend over te komen. De donkere kleur van de schuren zorgt ervoor dat deze makkelijk opgaan tussen de groenstructuren op het erf en daardoor minimaal zichtbaar zal zijn vanuit de omgeving. In bijlage zijn de bouwtekening en visualisatie van de schuren gevoegd.

In deze schuren worden alle tractoren en materialen opgeslagen, zodat geen buitenopslag meer nodig is. Ook verminderd de totale oppervlakte aan erfverharding. Het erf wordt weer praktisch ingericht, zoals een erf hoort te zijn, en oogt bovendien fraaier. Dankzij de aanwezige, veelal inheemse, groenstructuren zijn de nieuw te bouwen schuren nauwelijks zichtbaar van buiten het terrein. Het zicht op de schuren wordt daarbij nog verder ontnomen door de toepassing van een dichtere groenstrook, bestaande uit inheemse soorten. De bewoners willen vanuit de woning wel breed uitzicht houden op het landschap. Vanaf de Dalmsholterweg is en blijft de woning (het hoofdgebouw) daarmee zichtbaar vanaf de Dalmsholterweg, en de bijbehorende schuur niet.
