| Onderwerp: | <b>verkennend milieukundig bodemonderzoek<br/>volgens NEN-5740<br/>Meestershof perceel AG nr. 2475 te Staphorst</b> |
| Projectnummer: | <b>17-M7963</b> |

onderwerp **verkennend milieukundig bodemonderzoek  
volgens NEN-5740**  
datum **Meestershof perceel AG nr. 2475 te Staphorst**  
**22 februari 2017**  
projectnummer **17-M7963**

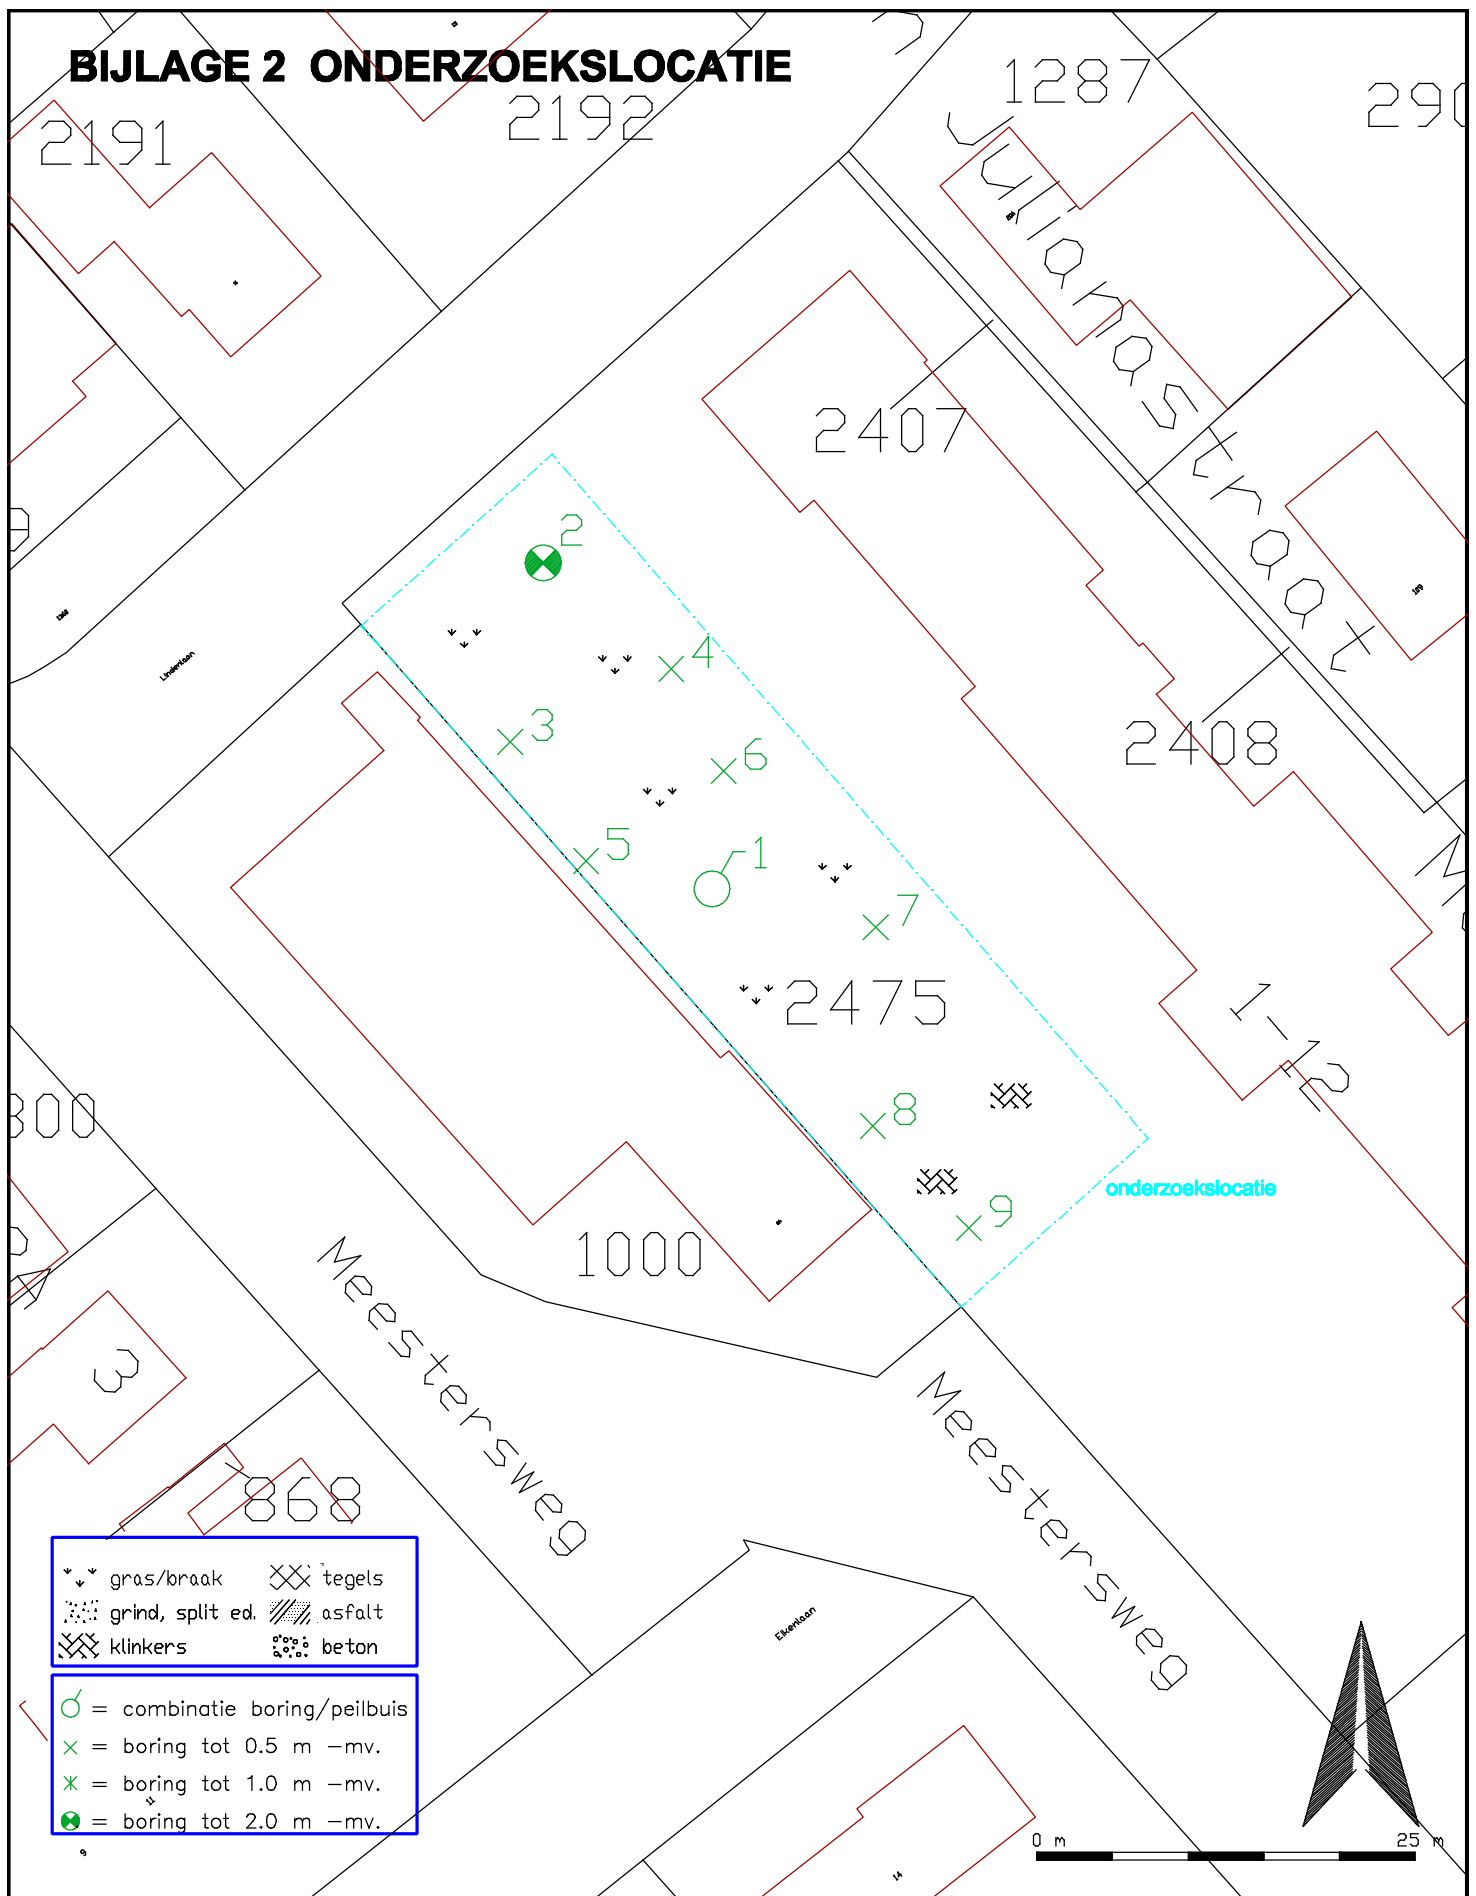
# BIJLAGE 2 ONDERZOEKSLOCATIE

Het onderhavige onderzoek, het geografisch besluitvormingsgebied, betreft het terreindeel t.p.v. de geplande nieuwbouw (bouwvlak), zoals weergegeven in bijlage 2.

De onderzoekslocatie, het beoogde bouwvlak, heeft een oppervlakte van ca. 1.020 m<sup>2</sup> (zie bijlage 2).

Het onderzoeksprogramma is ruimtelijk weergegeven in bijlage 2. In deze bijlage zijn alle geplaatste boringen geprojecteerd.

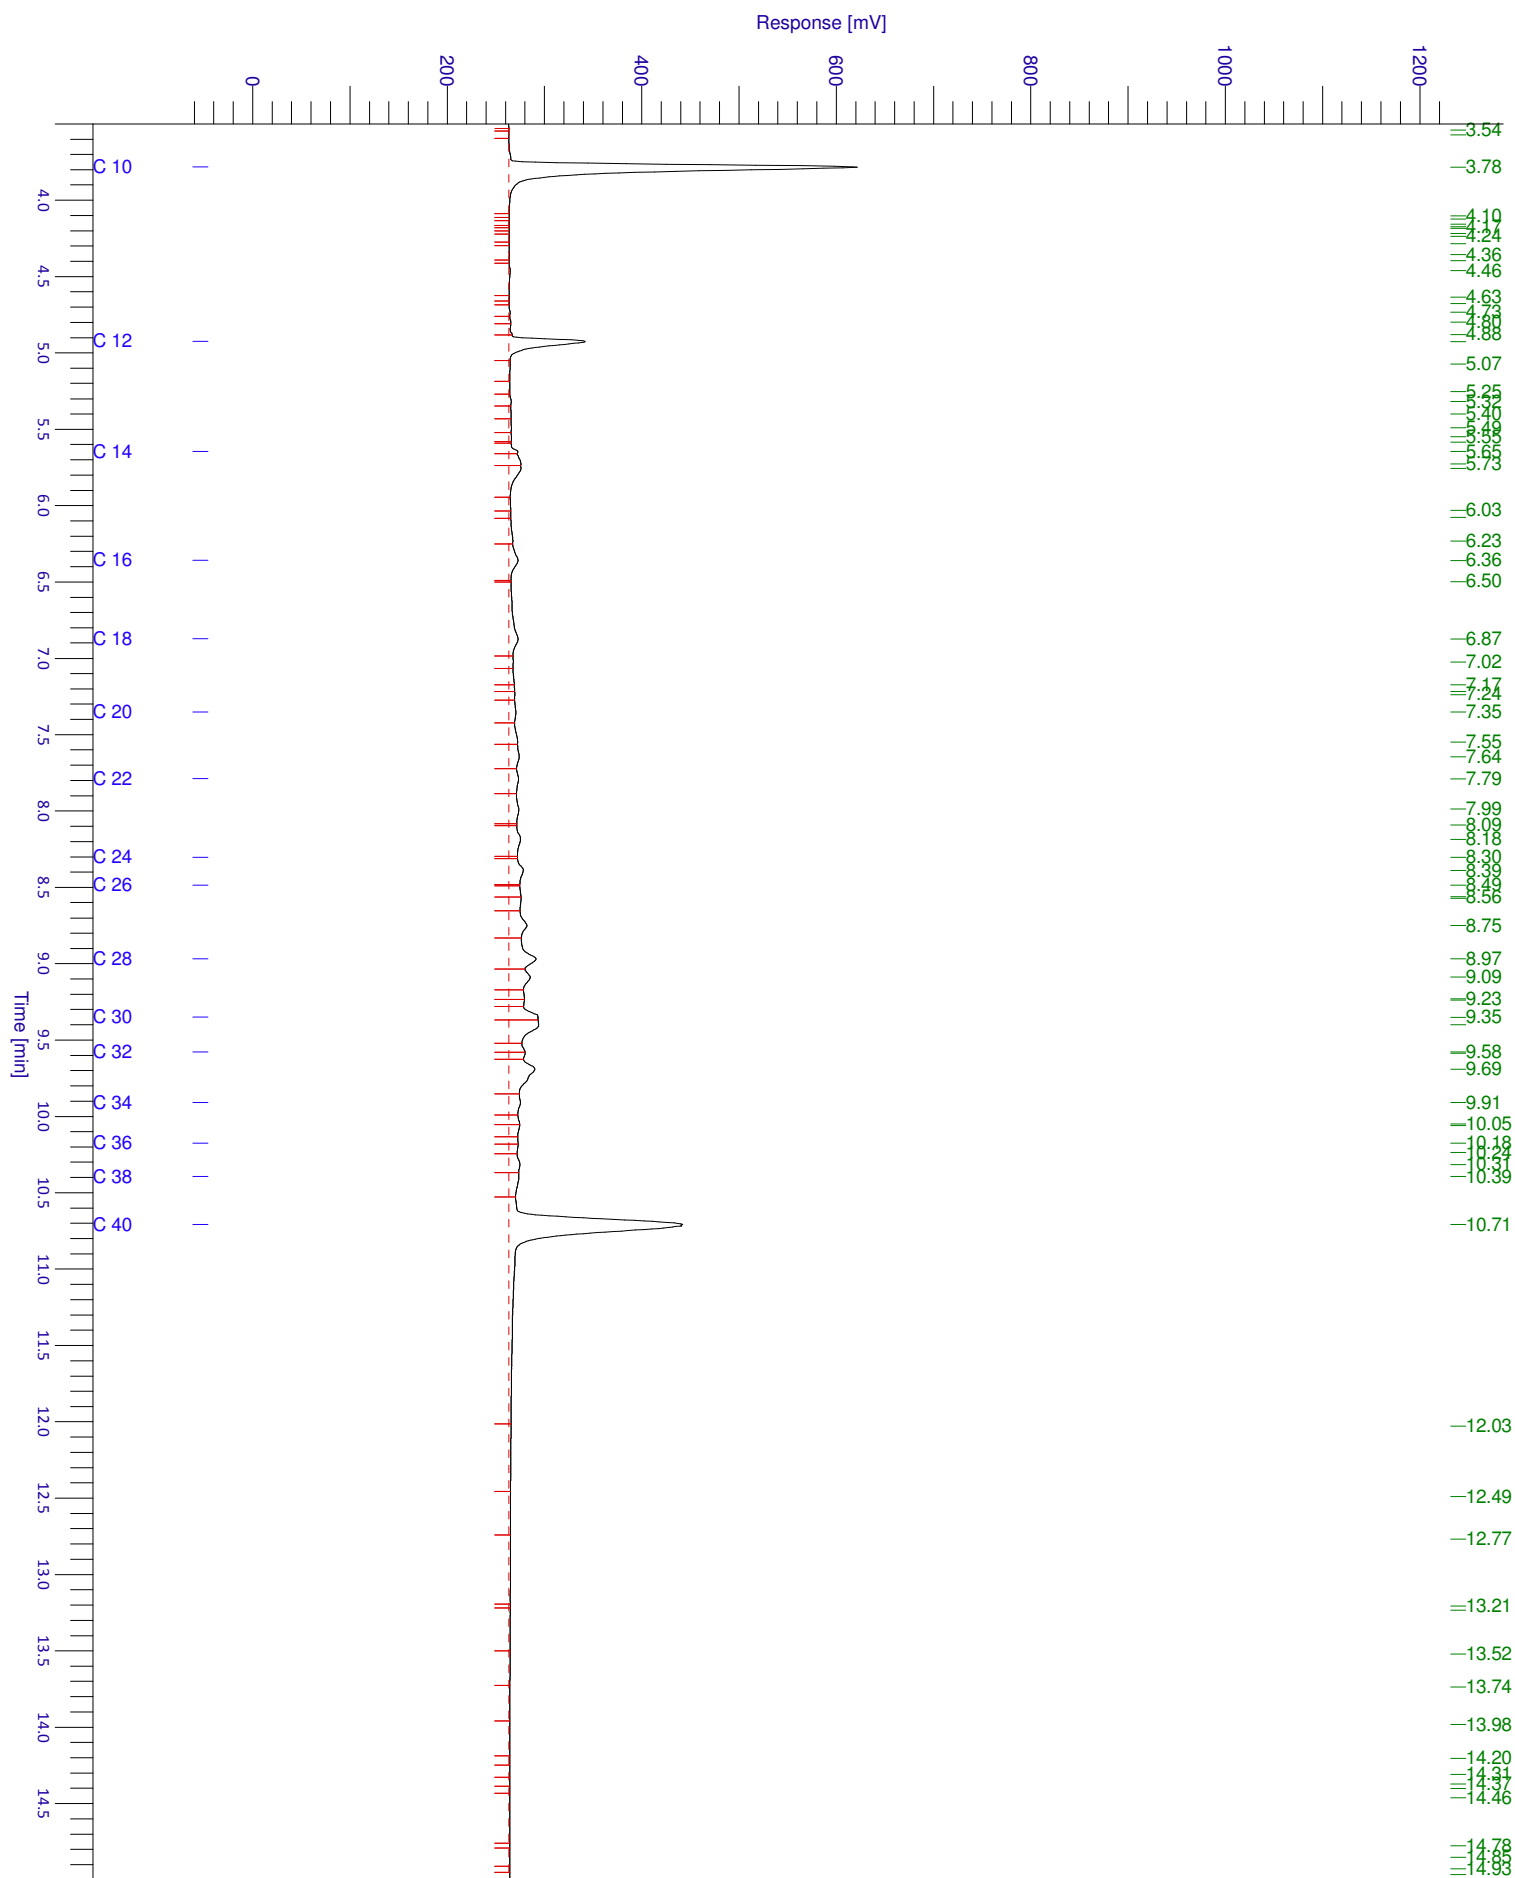
# Chromatogram

Sample Name : 1702661002
