## RAPPORT

### Verkennd bodemonderzoek achter Oude Rijksweg 419a te Rouveen

**Projectnummer** : 23KL059

**Datum** : 22 maart 2023

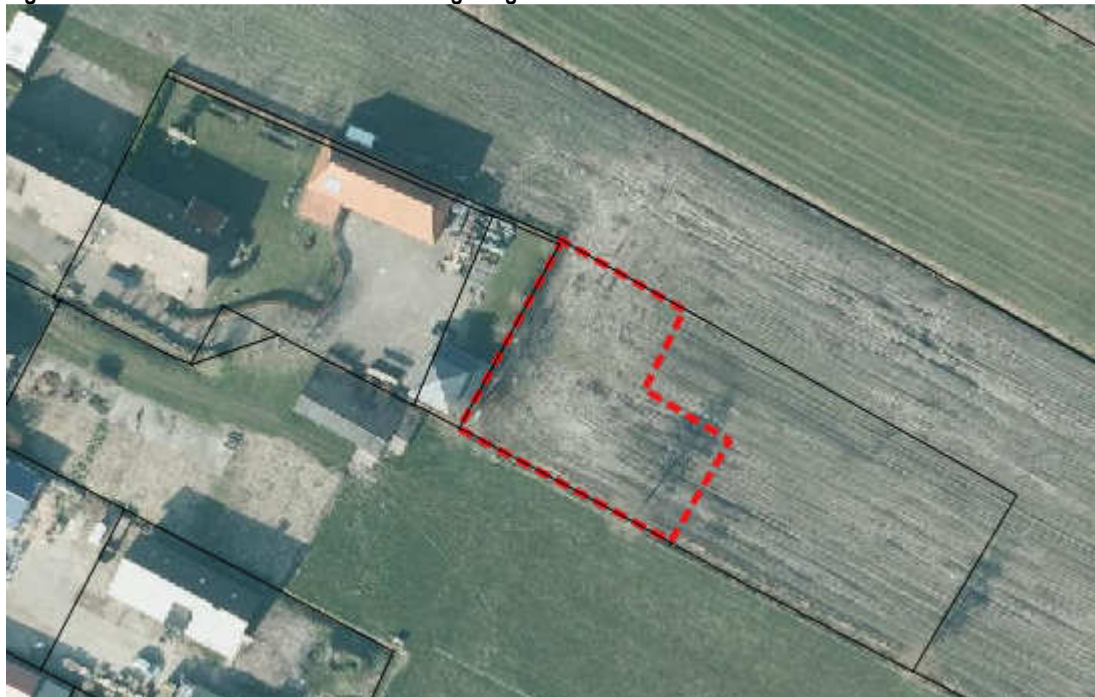
**Figuur 1: Luchtfoto onderzoekslocatie en omgeving**

In figuur 1 is een luchtfoto te zien van de onderzoekslocatie en directe omgeving.

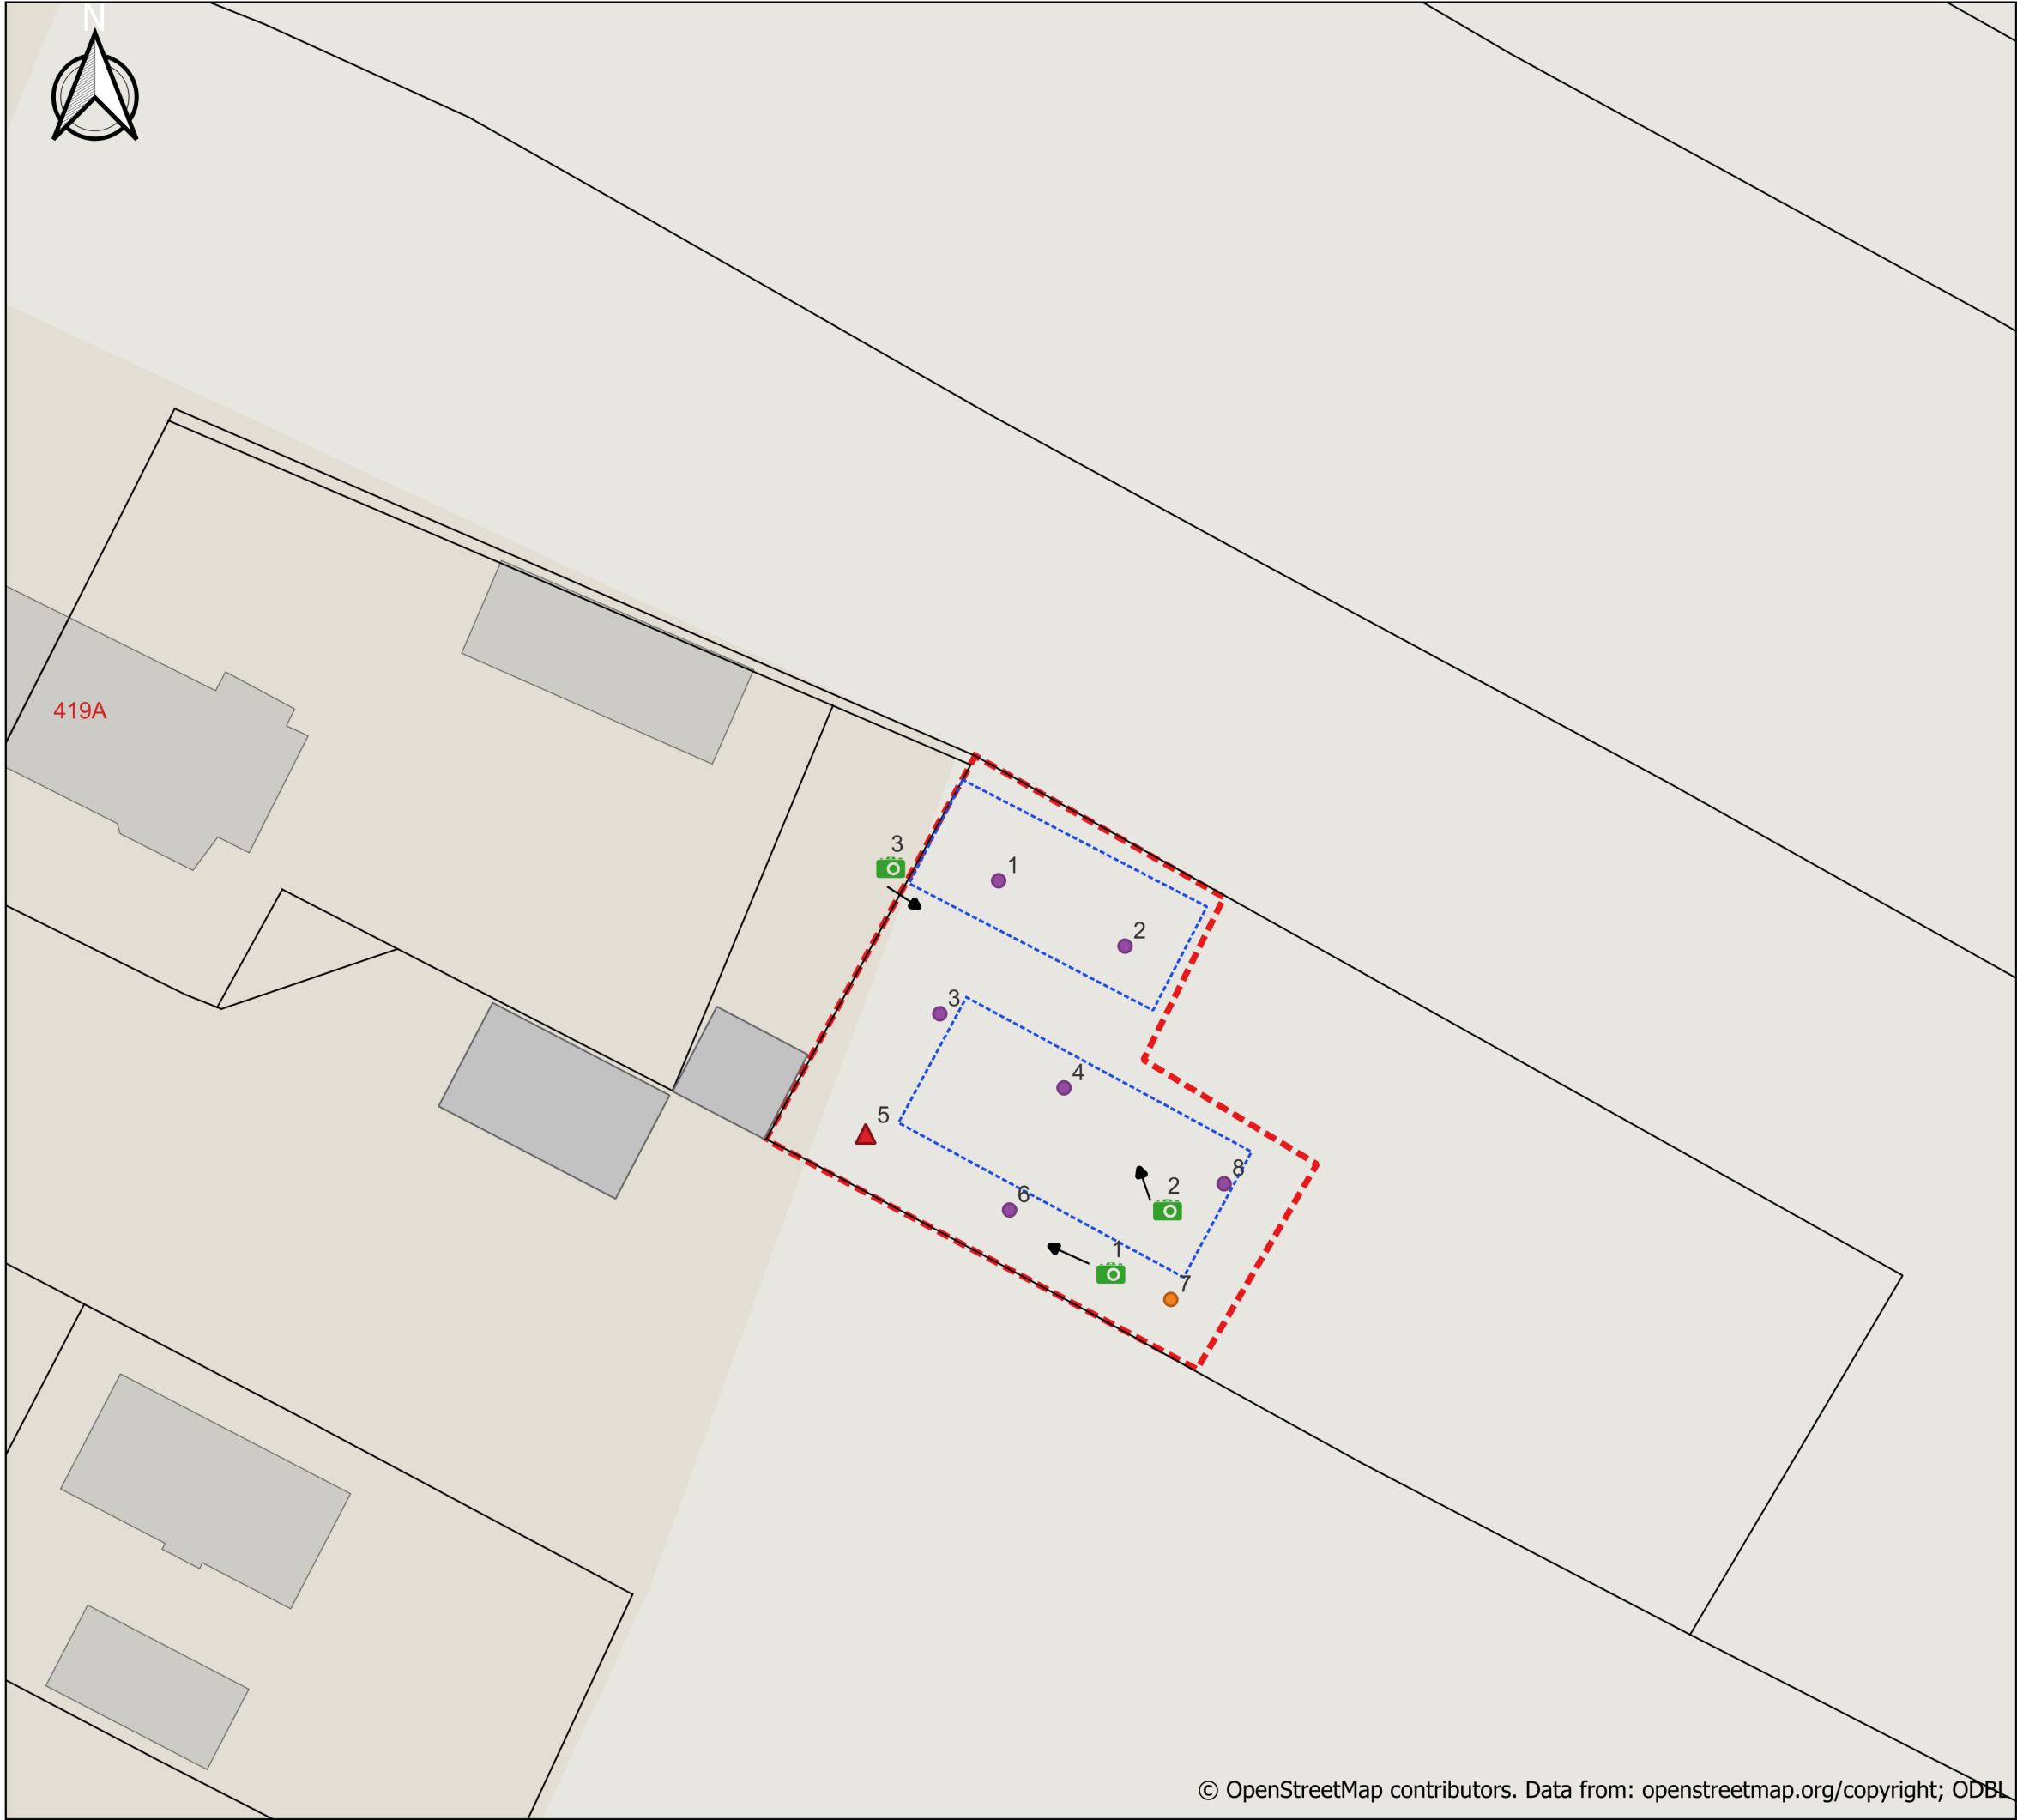
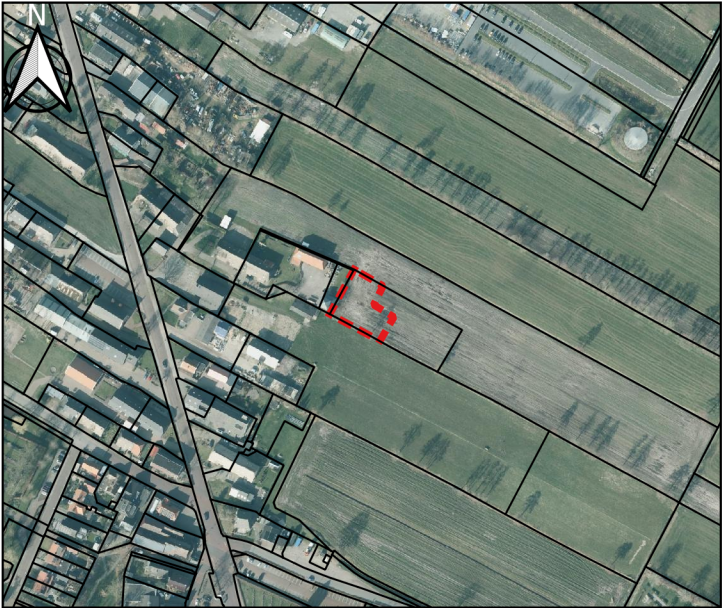
## **Bijlage 5: Overzicht posities monsternamepunten**

De posities van de monsternamenpunten zijn in bijlage 5 weergegeven.

overzicht posities monsternamepunten
