Onderwerp: **verkennend milieukundig bodemonderzoek  
Bakkerslaan nr. 2c-4-6-8 te IJhorst**  
Projectnummer: **12-M6291**  
Opdrachtgever: **Woningstichting Vechthorst**  
Datum: **05 oktober 2012**

| onderwerp | <b>verkennend milieukundig bodemonderzoek Bakkerslaan<br/>nr. 2c-4-6-8 te IJhorst</b> |

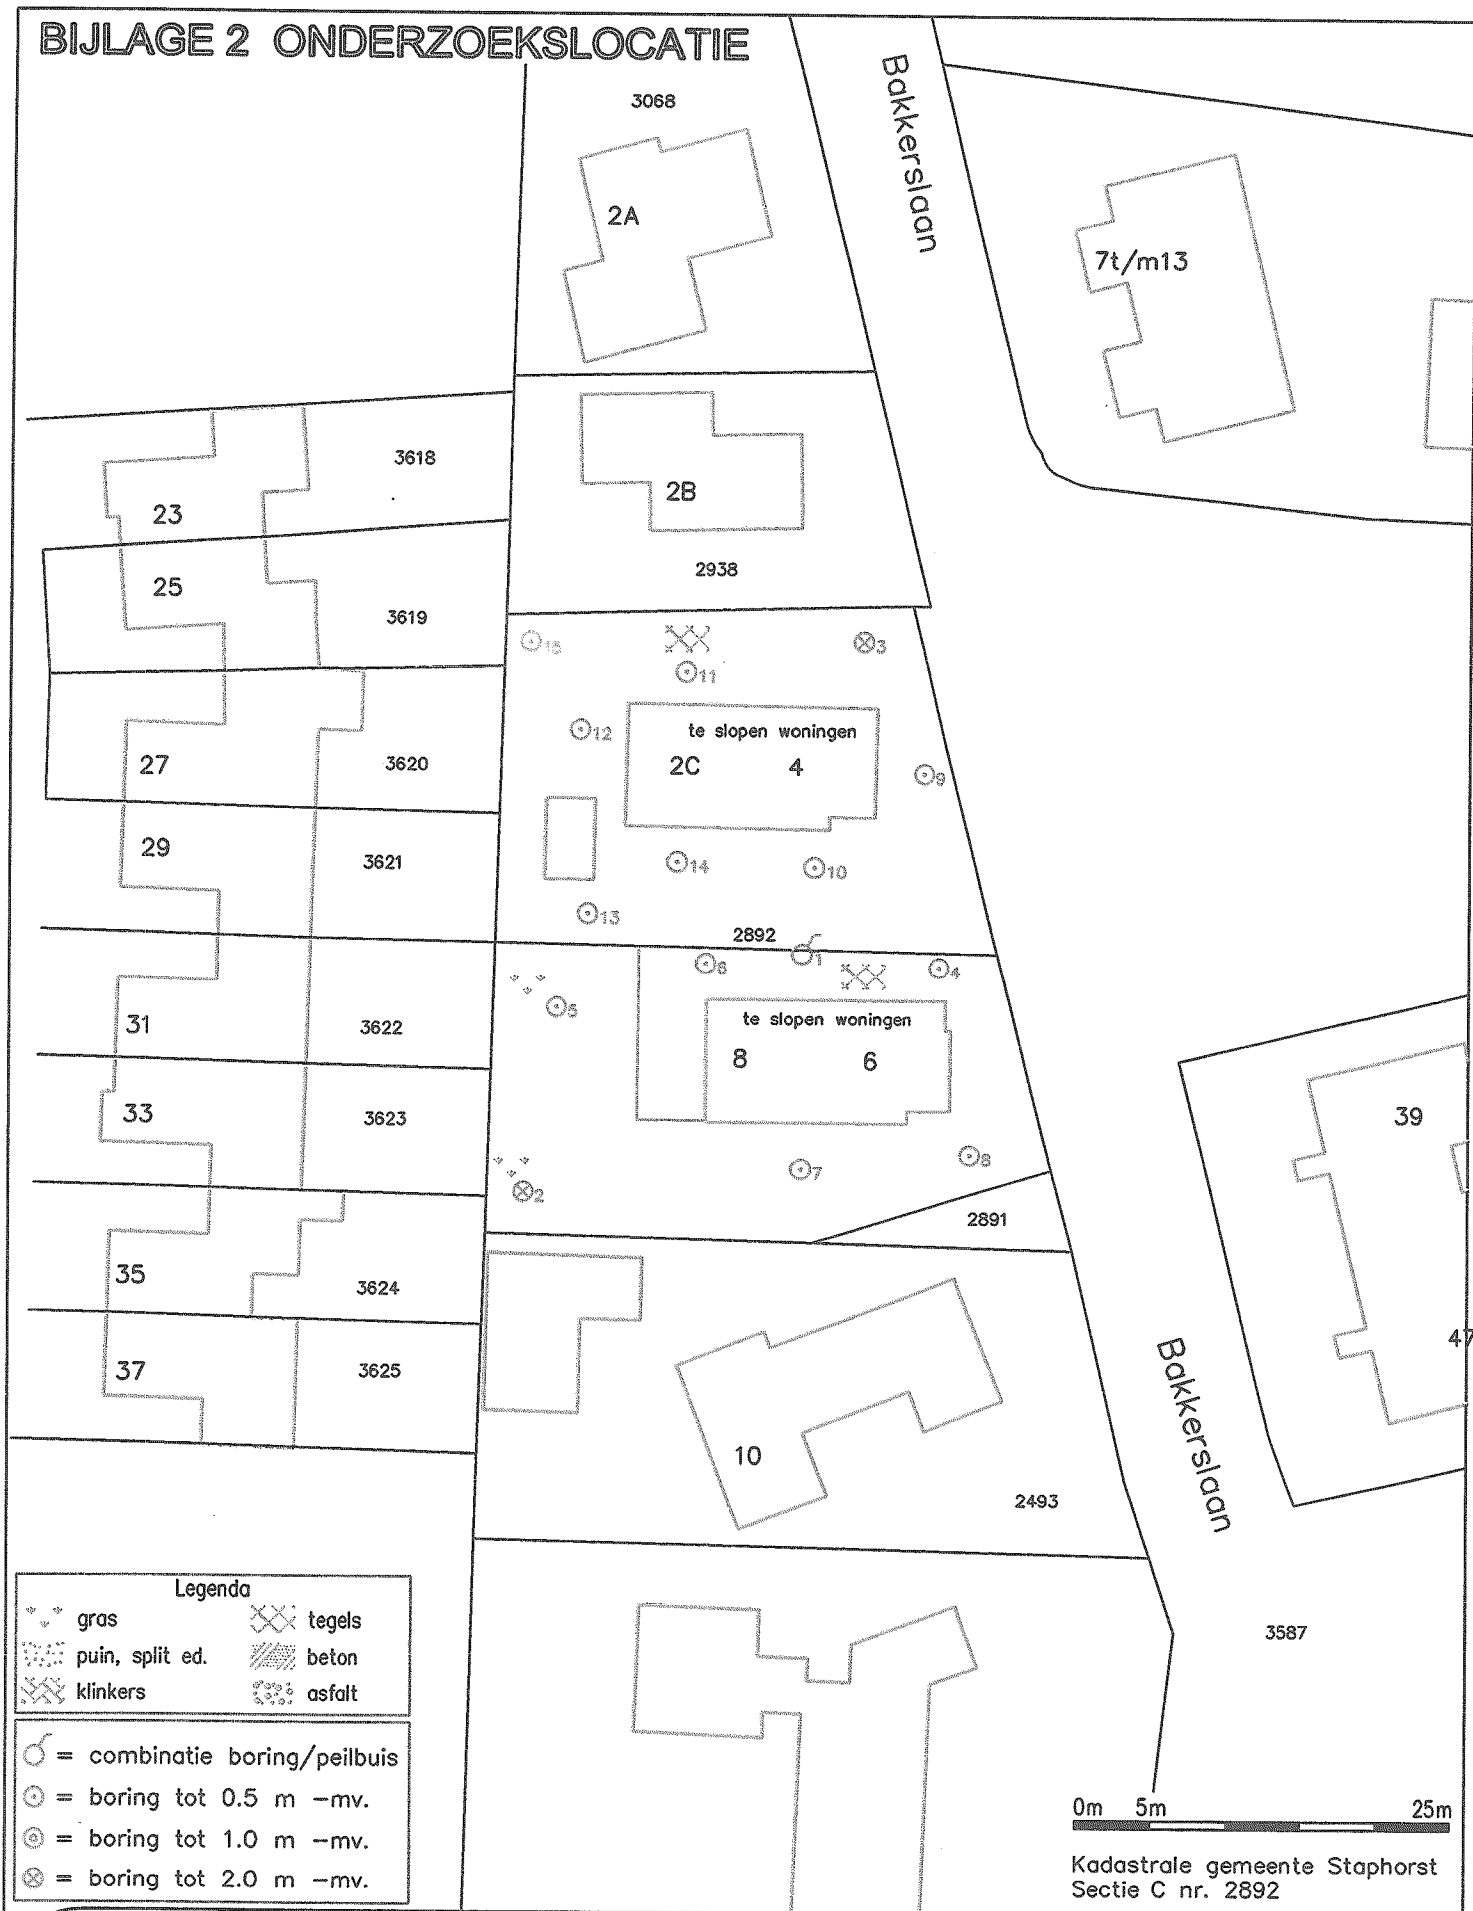
# BIJLAGE 2 ONDERZOEKSLOCATIE

Het onderhavige onderzoek, het geografisch besluitvormingsgebied betreft het onbebouwde terreindeel zoals weergegeven in bijlage 2.

Het onderzoeksprogramma is ruimtelijk weergegeven in bijlage 2. In deze bijlage zijn alle geplaatste boringen geprojecteerd.

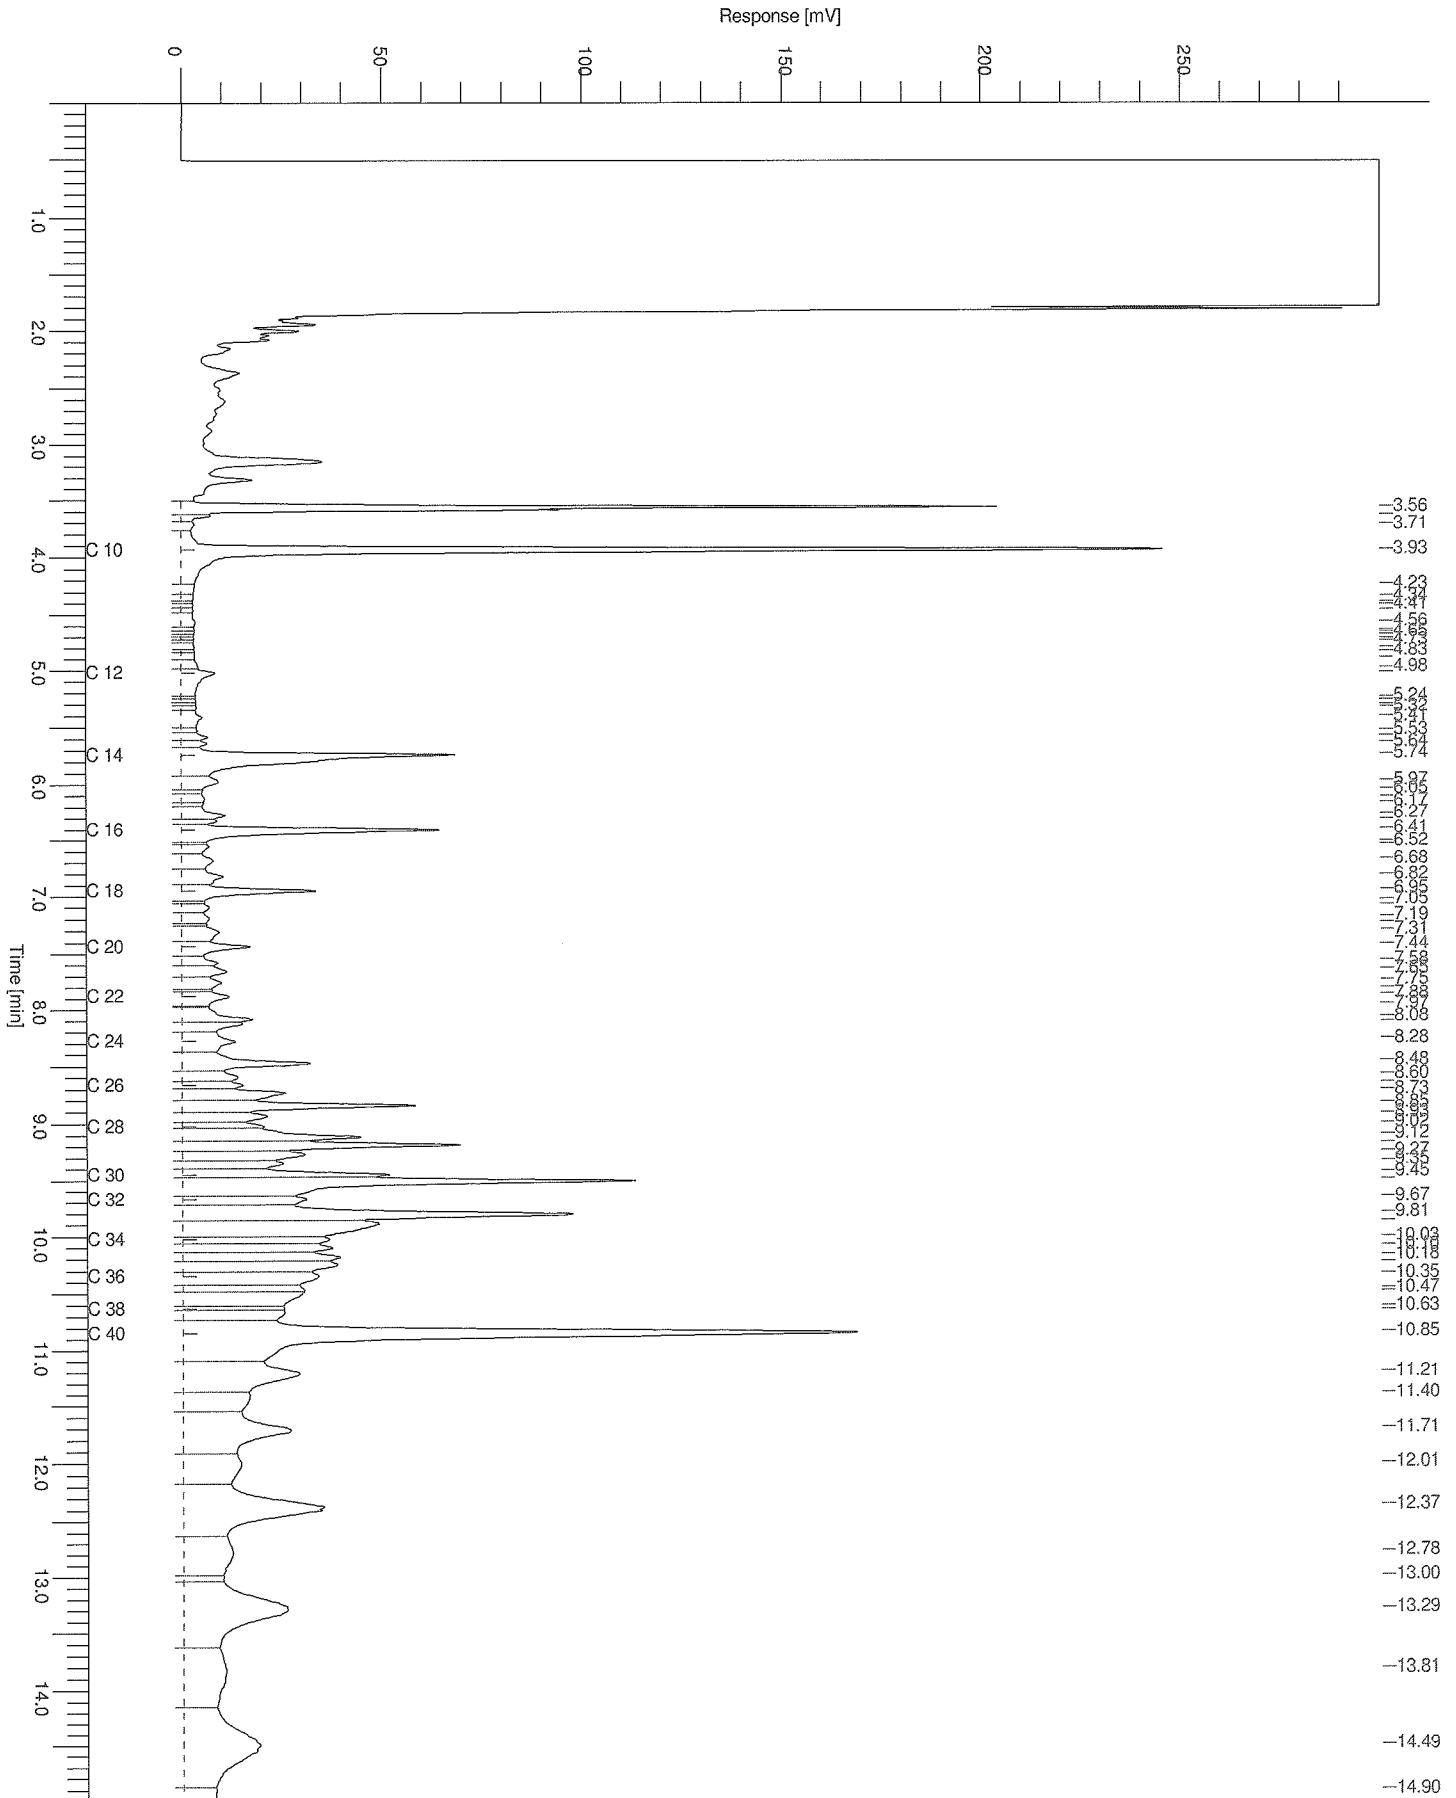
# Chromatogram

Sample Name : 201209000662001      Sample #: 001      Page 1 of 1  
File Name : \\nlot025\data\Glc\IS-GC34\2012-09\mo-34-0917-042-20120919-081336.raw  
Date : 9/19/2012 8:13:41 AM  
Method : Min olie PE      Time of Injection: 9/19/2012 1:36:29 AM  
Start Time : 0.00 min      End Time : 15.00 min      Low Point : 0.00 mV      High Point : 300.00 mV  
Plot Offset: 0.00 mV      Plot Scale: 300.0 mV

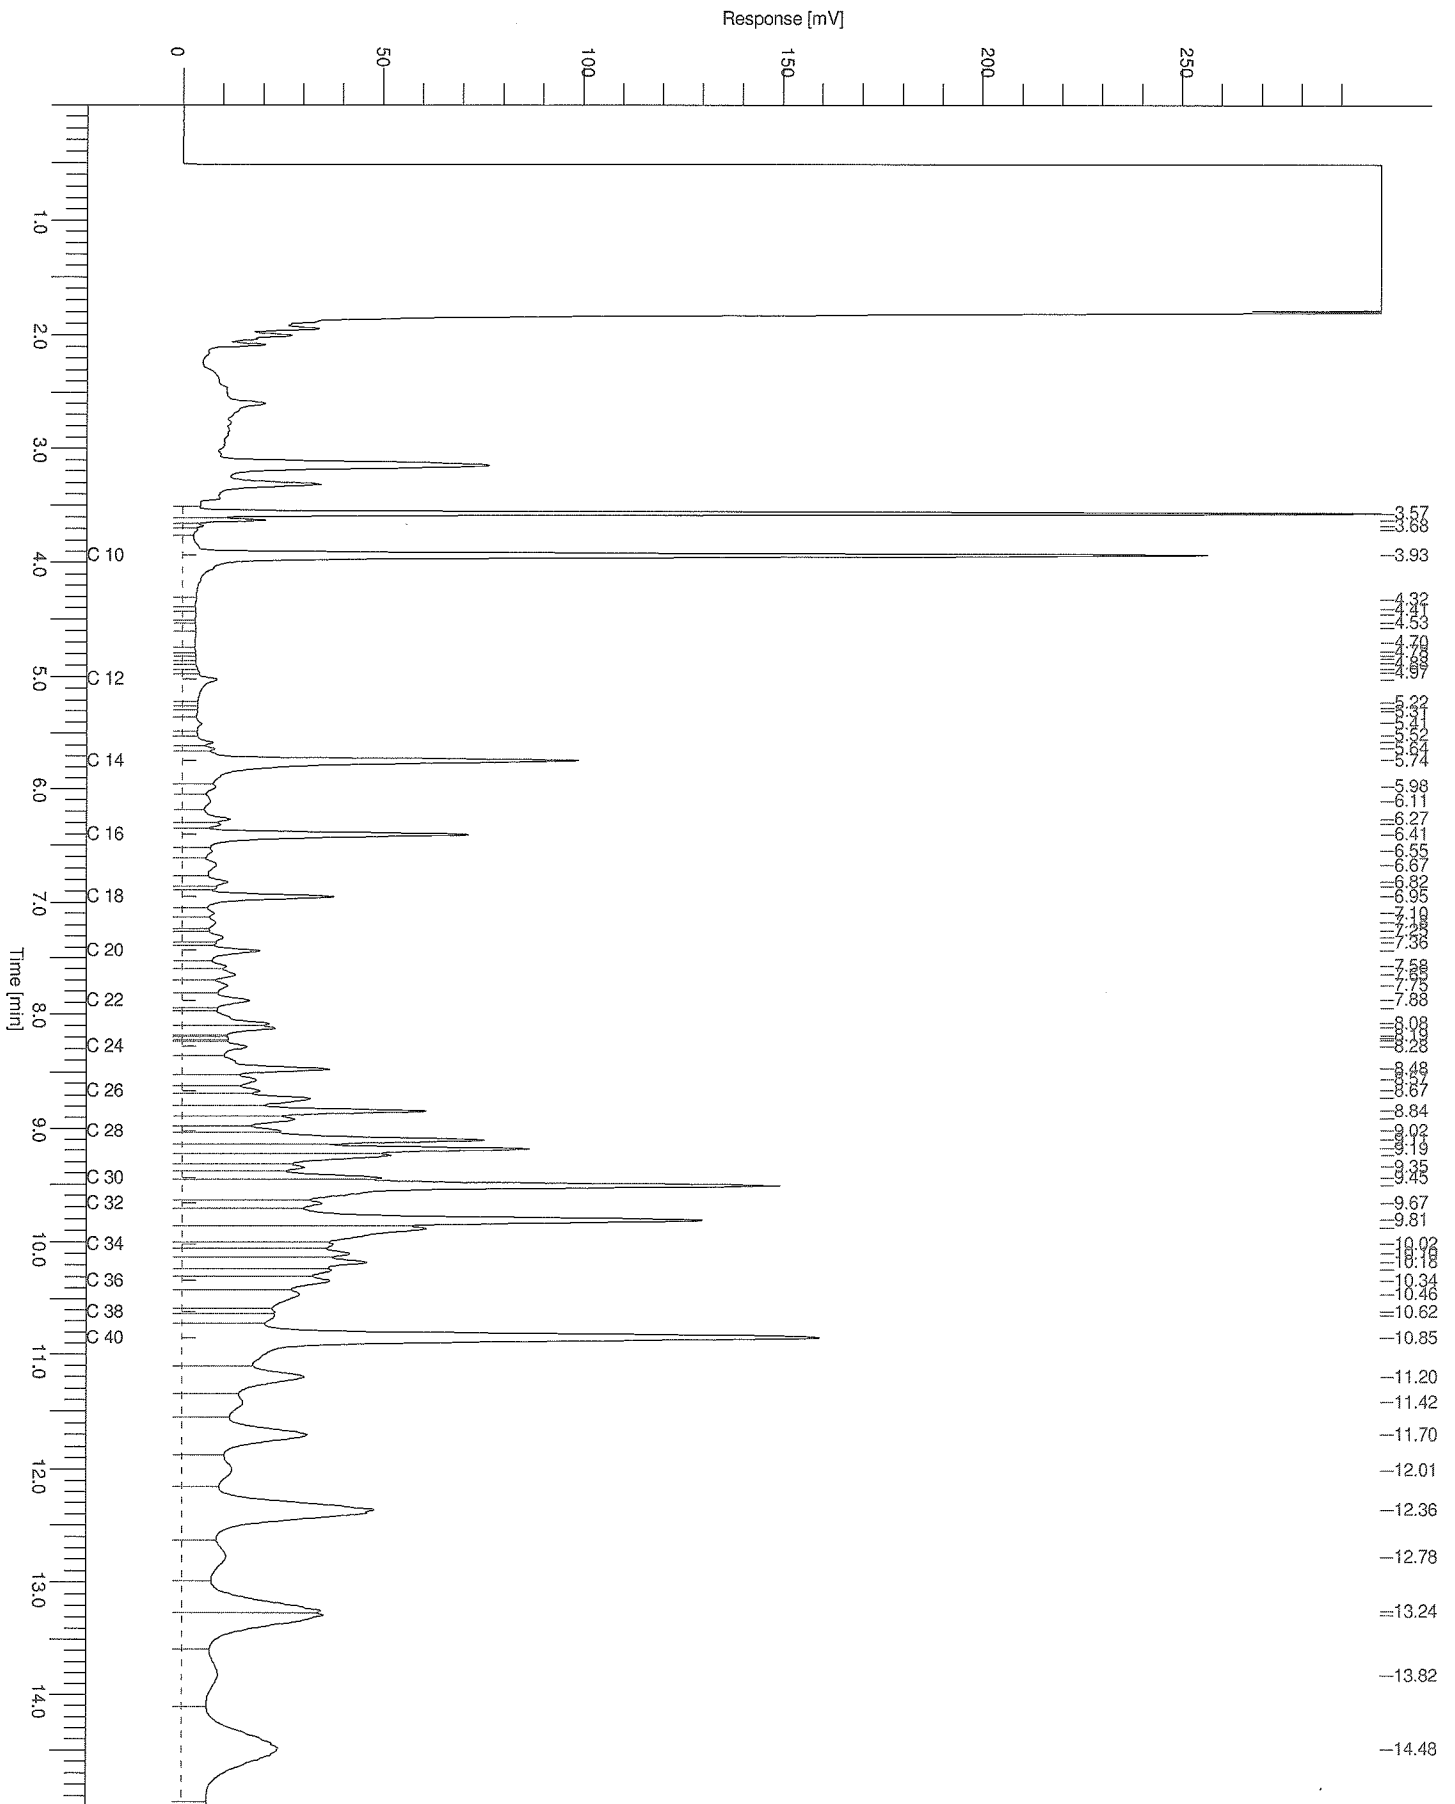
# Chromatogram

Sample Name : 201209000662002      Sample #: 001      Page 1 of 1  
FileName : \\not025\data\Glc\IS-GC34\2012-09\mo-34-0917-045-20120919-081357.raw  
Date : 9/19/2012 8:14:03 AM  
Method : Min olie PE      Time of Injection: 9/19/2012 2:50:37 AM  
Start Time : 0.00 min      End Time : 15.00 min      Low Point : 0.00 mV      High Point : 300.00 mV  
Plot Offset: 0.00 mV      Plot Scale: 300.0 mV

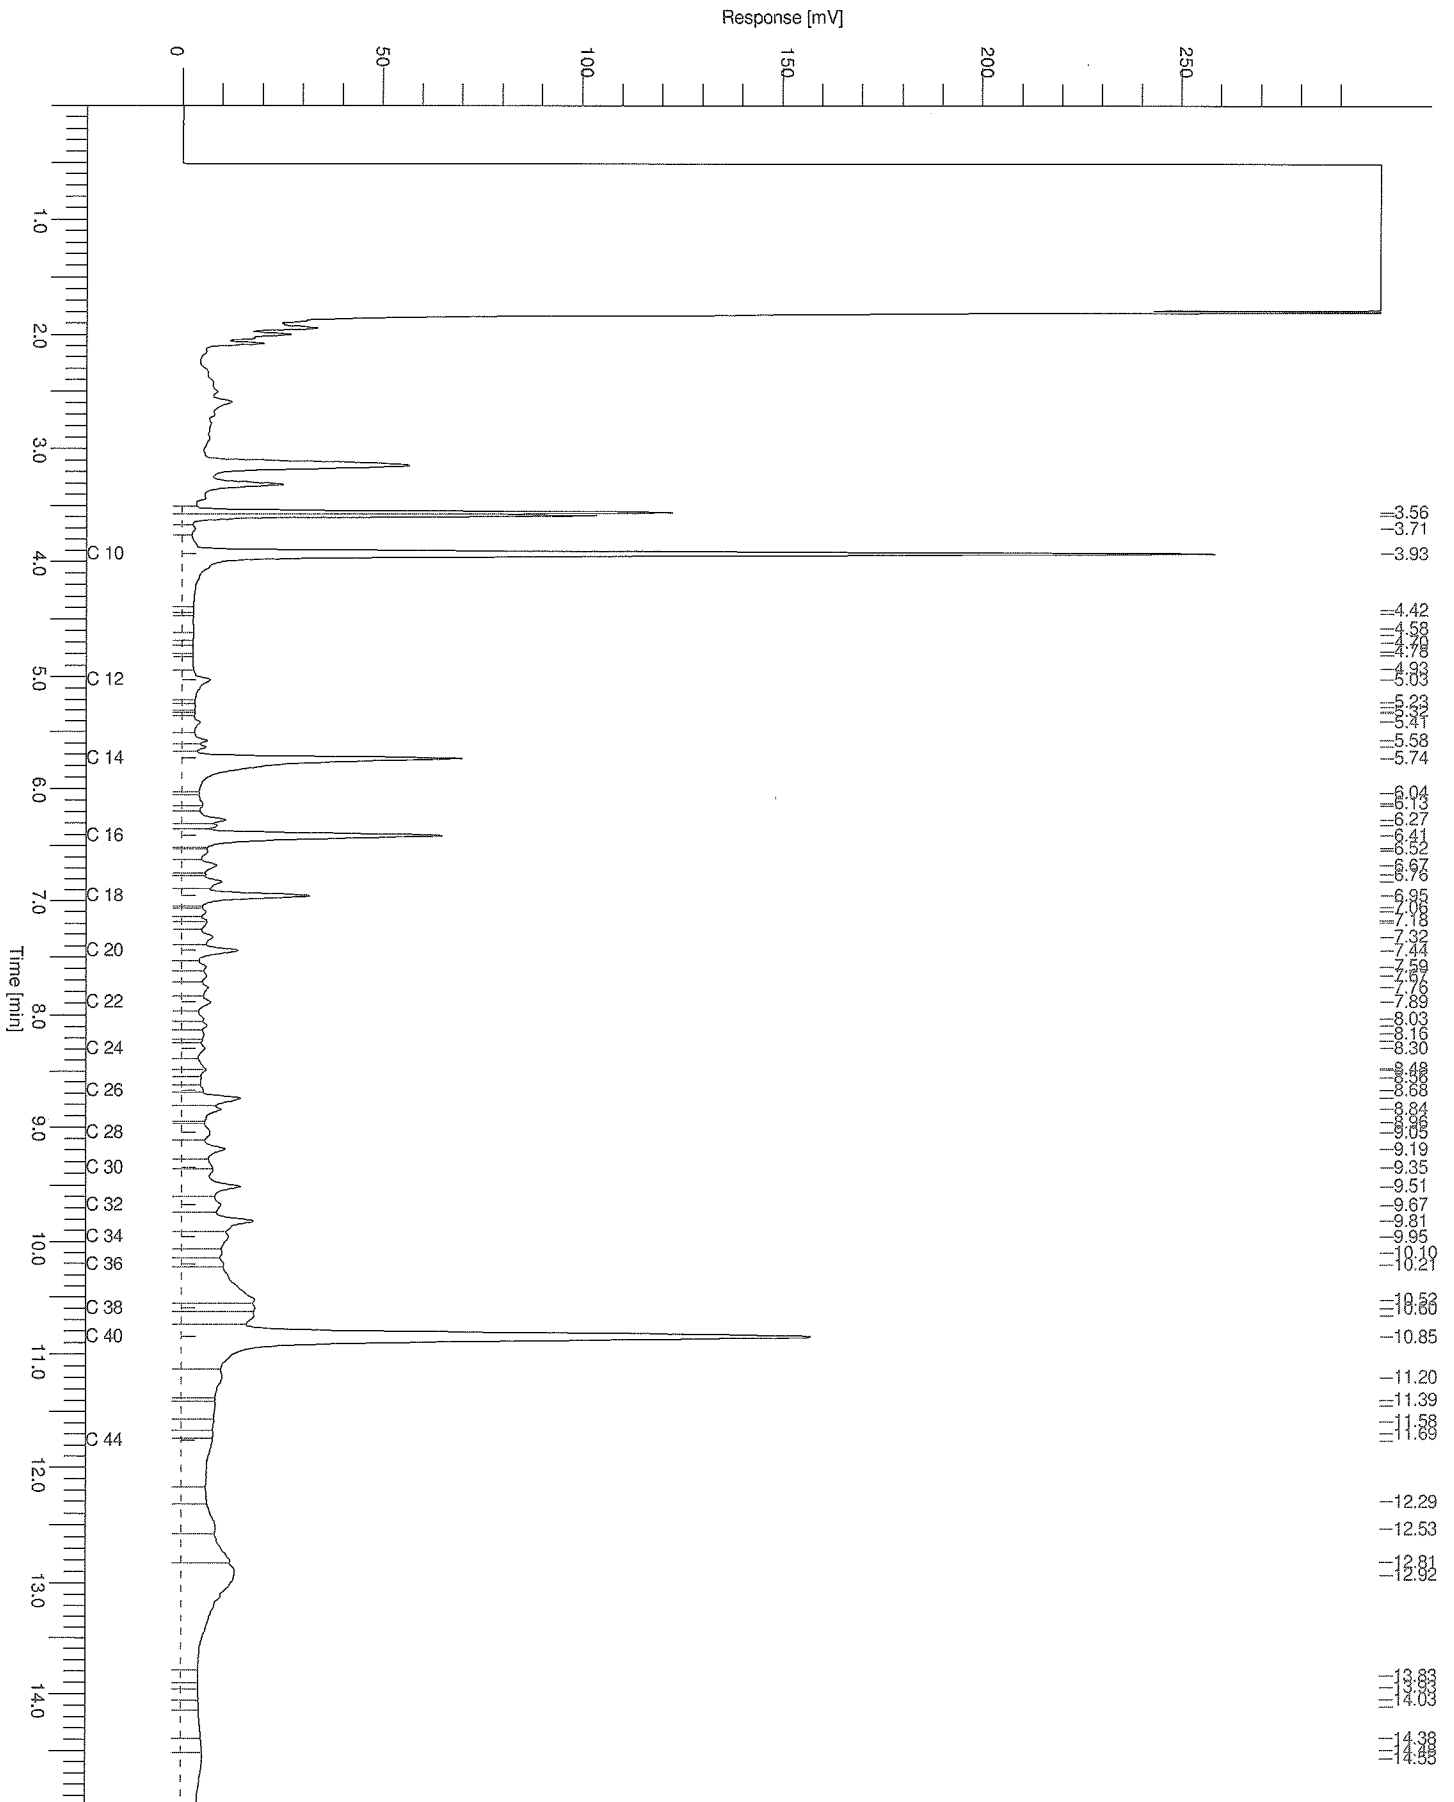
# Chromatogram

Sample Name : 201209000662003      Sample #: 001      Page 1 of 1  
FileName : \\nlot025\data\Glc\IS-GC34\2012-09\mo-34-0917-046-20120919-081404.raw  
Date : 9/19/2012 8:14:10 AM  
Method : Min olie PE      Time of Injection: 9/19/2012 3:15:15 AM  
Start Time : 0.00 min      End Time : 15.00 min      Low Point : 0.00 mV      High Point : 300.00 mV  
Plot Offset: 0.00 mV      Plot Scale: 300.0 mV

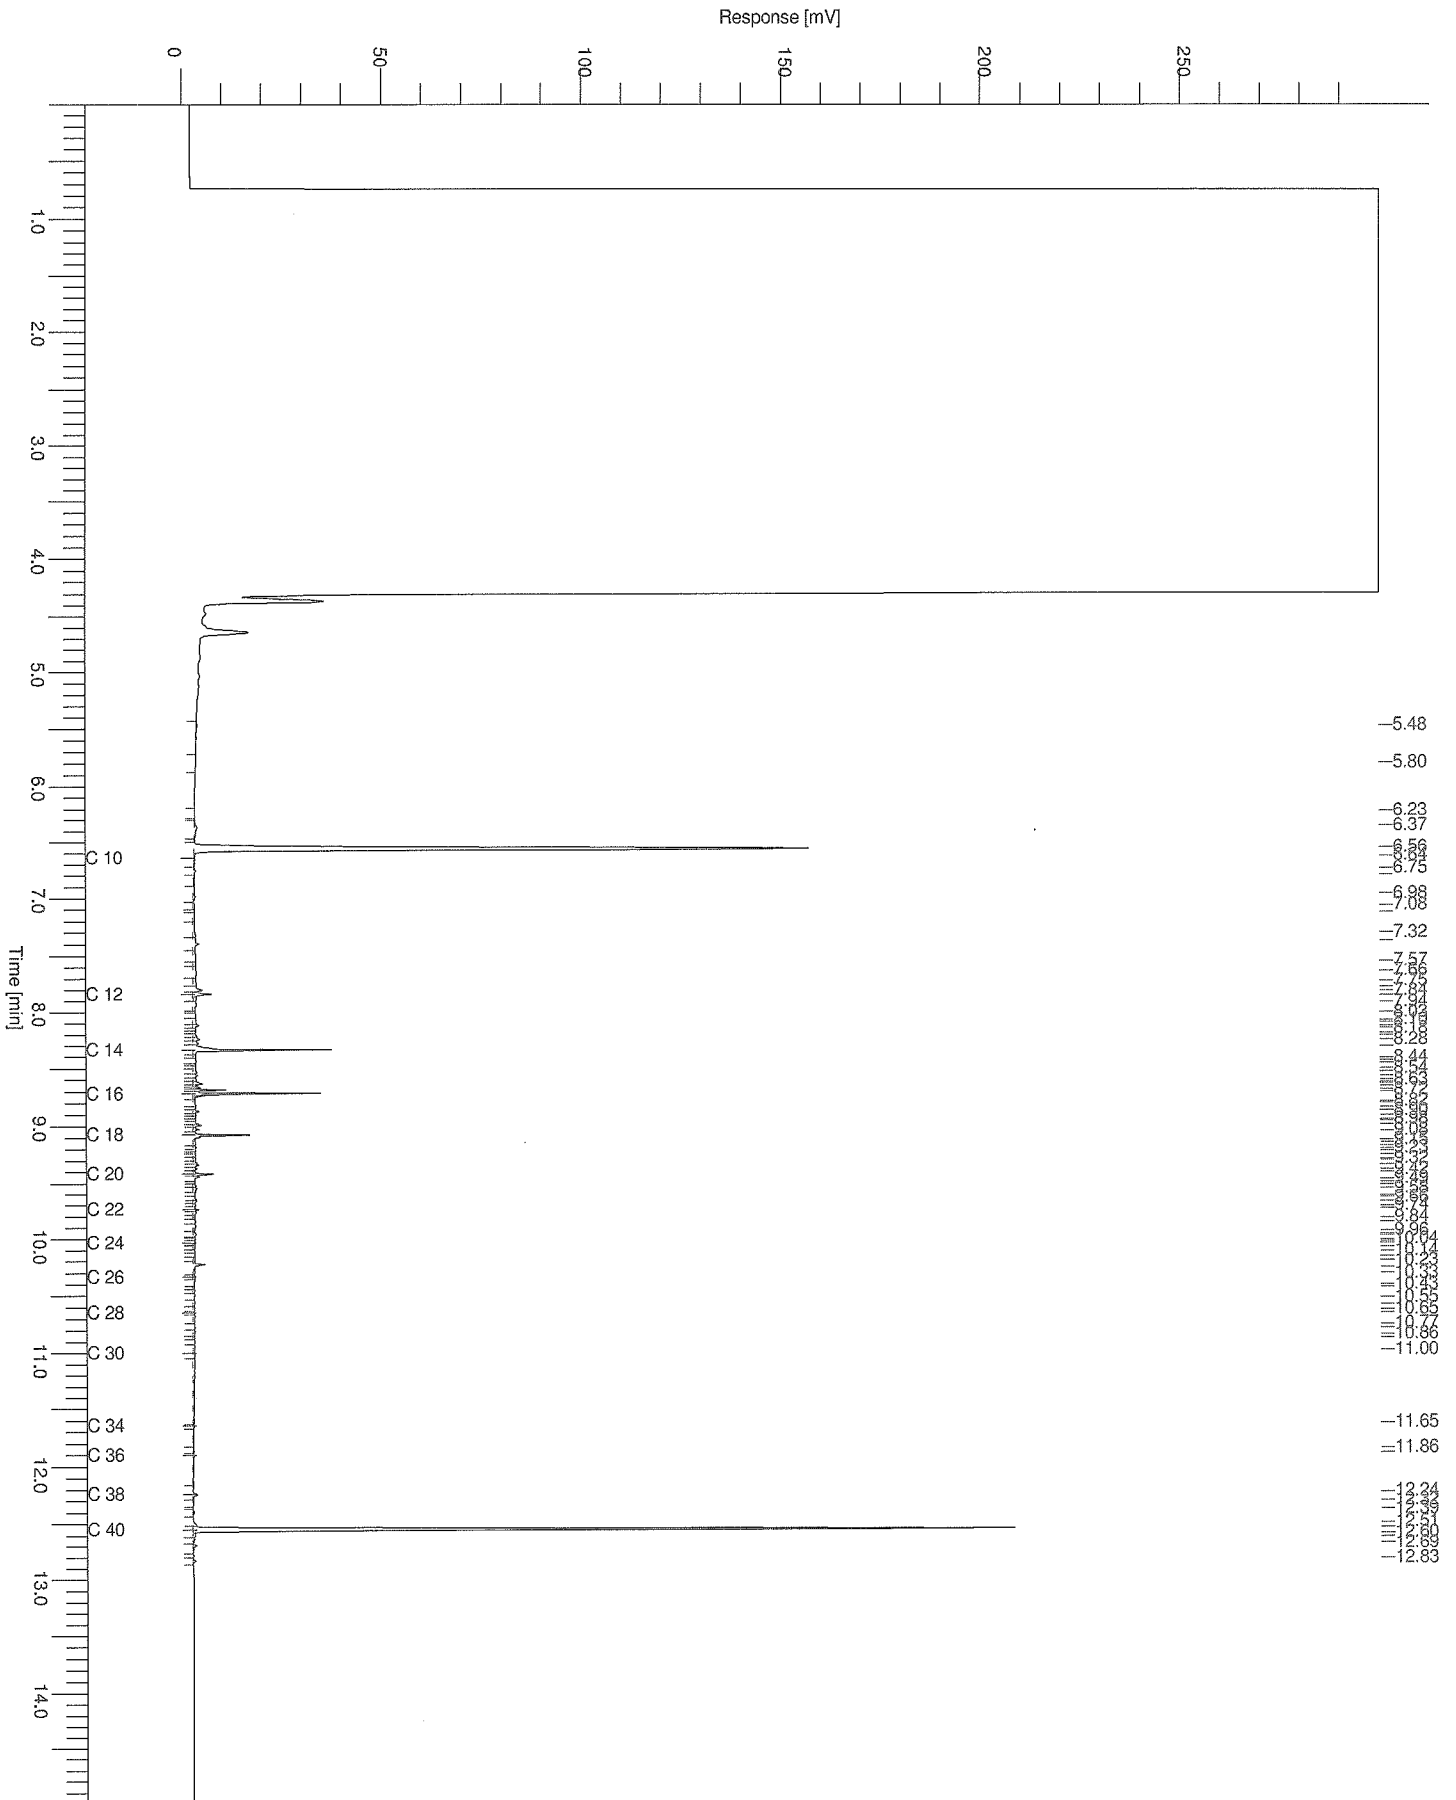
# Chromatogram

Sample Name : 201209001089001 Sample #: 001 Page 1 of 1  
 FileName : \\nlot025\data\Glc\VAR-GC37\2012-09\mo37-0924-028.raw  
 Date : 9/25/2012 6:43:18 AM  
 Method : Min olie PE Time of Injection: 9/24/2012 7:54:49 PM  
 Start Time : 0.00 min End Time : 15.00 min Low Point : 0.00 mV High Point : 300.00 mV  
 Plot Offset: 0.00 mV Plot Scale: 300.0 mV
