**Verkennd Bodemonderzoek  
ter plaatse van:**

**Heerenweg te Halfweg**

**Projectnummer: 120523**

**Datum rapport:** 25 juni 2012

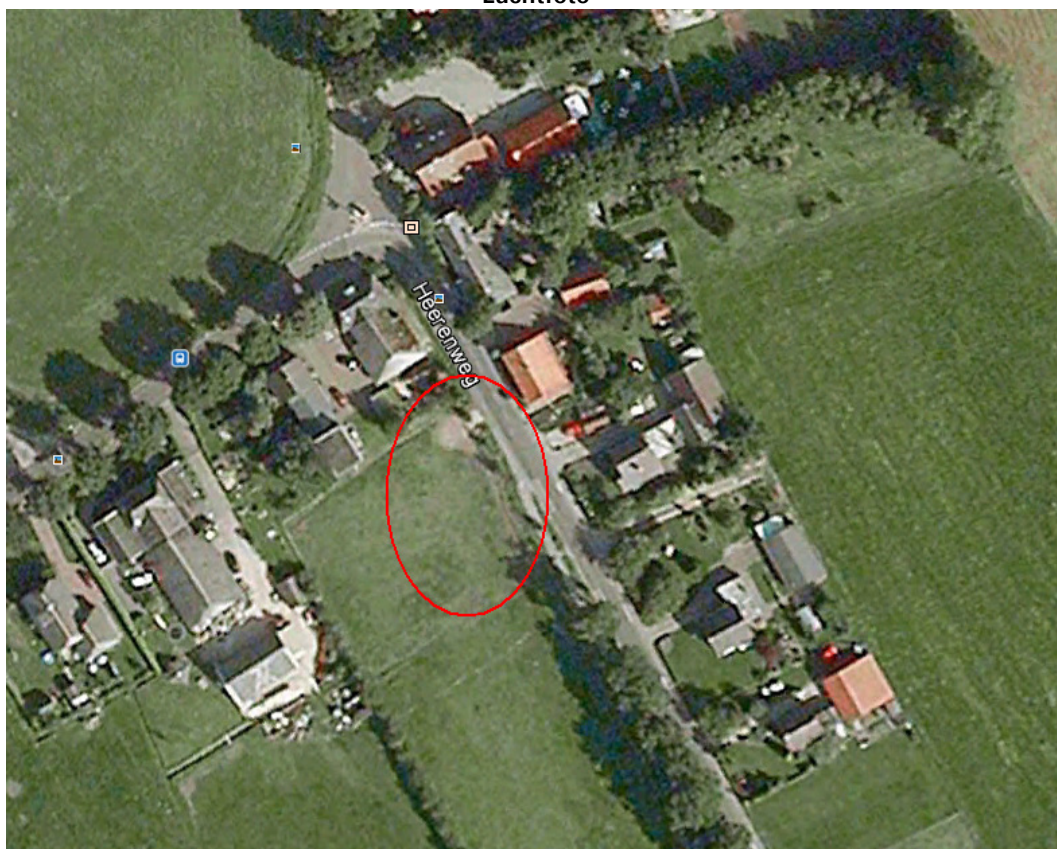
Luchtfoto

Het onderzoeksterrein heeft een oppervlakte van 1500 m<sup>2</sup> en bestaat geheel uit grasland. Ter plaatse zijn dan ook geen verhardingen aanwezig. Tijdens de terreininspectie is het maaiveld onderworpen aan een visuele inspectie met betrekking tot asbest verdacht materiaal. Dergelijk materiaal is visueel niet waargenomen.

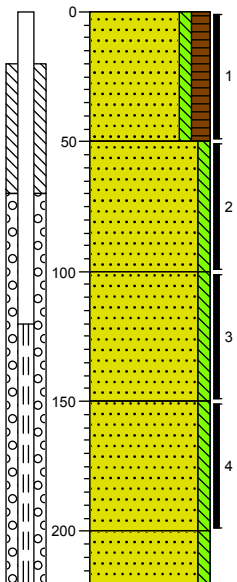
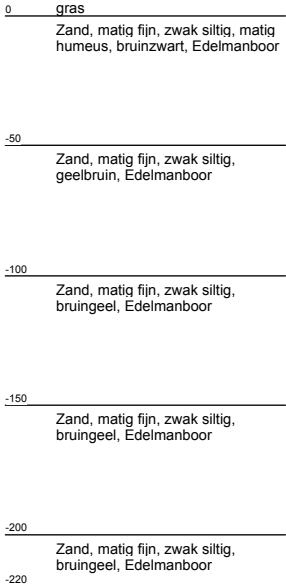
Boring: 1

Boring 1, ter plaatse van de toekomstige woning, is vervolgens doorgezet tot 2.2 m-mv en afgewerkt met een peilbuis ten behoeve van het grondwateronderzoek (filterstelling 1-2 – 2.2 m-mv, grondwaterstand 0.7 m-mv).

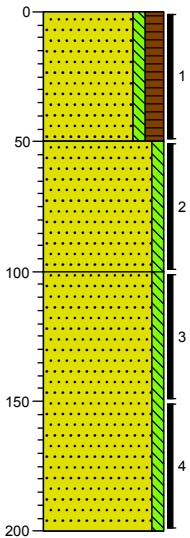
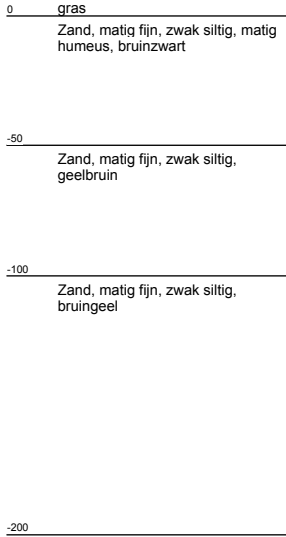
Boring: 2

Het veldwerk heeft bestaan uit het verrichten van 6 boringen tot circa 0.5 m-mv (nrs. 3 t/m 8) en 2 boringen tot 2.0 m-mv (nrs. 1 en 2).
